ERSKA KYRKOGRÅRD

Kulturhistorisk karakterisering och värdering
Vård- och underhållsplan
2015

Bjärke pastorat
Skara stift

Datum 2015-10-08

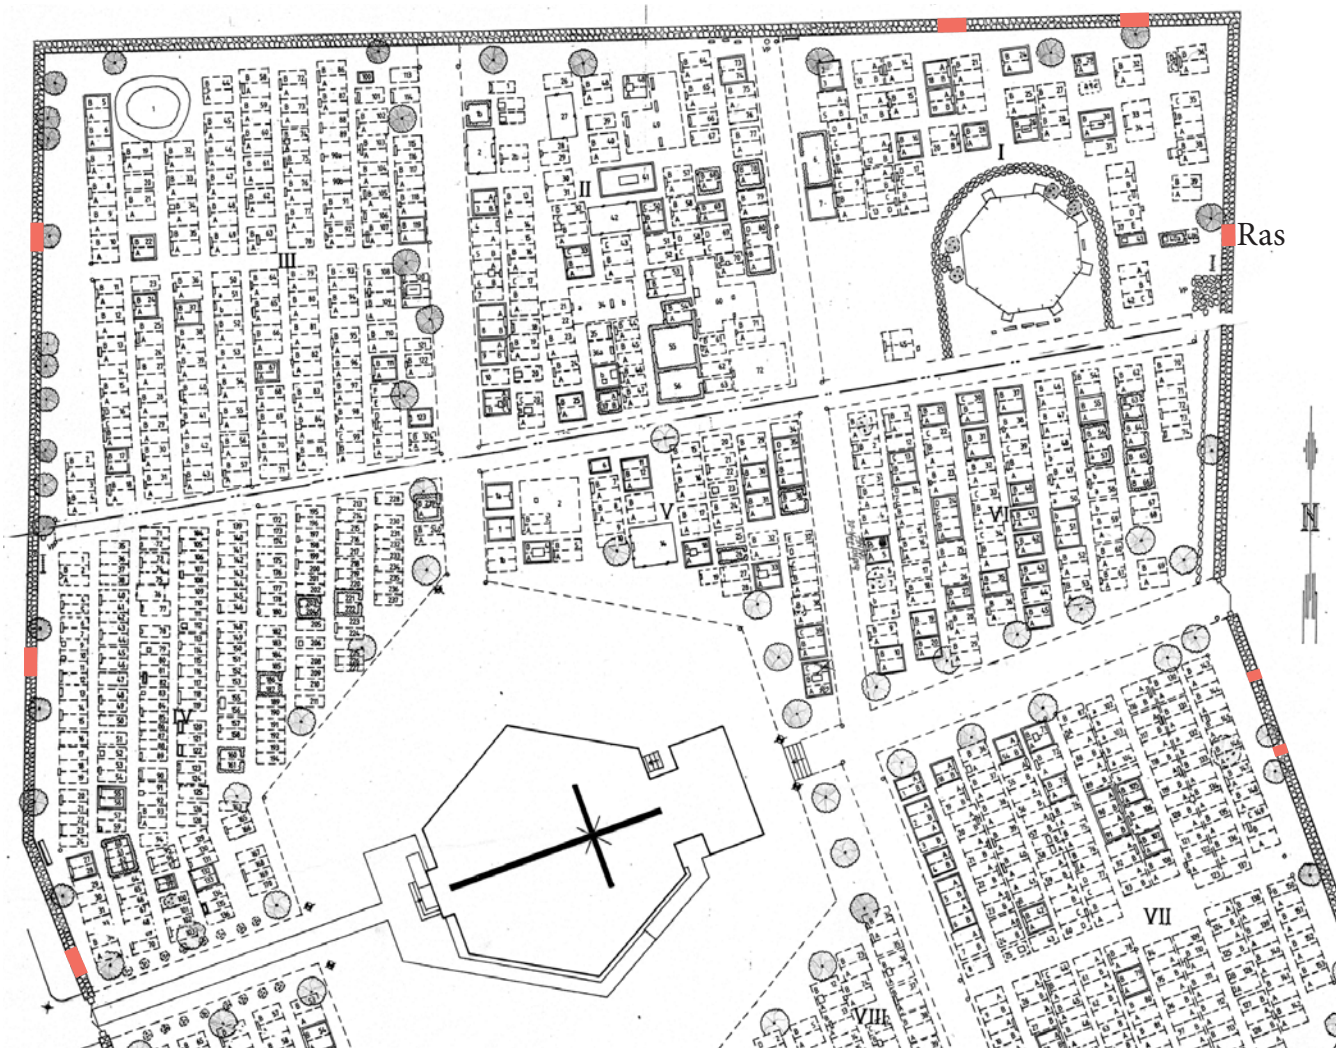
På kartan är stenar ur läge och ras markerade i rött. Det största raset syns längst till höger, markerat "Ras".

Runt kyrkogården finns ett stort antal kraftiga, högväxta ekar, som är en viktig del av kyrkogårdens karaktär. På några ställen växer de in i gråstensmuren, och har orsakat ras och/eller att stenar har hamnat ur läge. I anslutning till den östra parkeringen finns ett större ras.

Förslag: En utredning genomförs som klarar ut vilka alternativ som finns för renovering av mur. Utredning bör utgå från de kulturhistoriska och miljömässiga aspekterna, vilket innebär att ekarna bibehålls. Utredningen bör inkludera även andra aspekter såsom tekniska förutsättningar och fastighetsgränser.

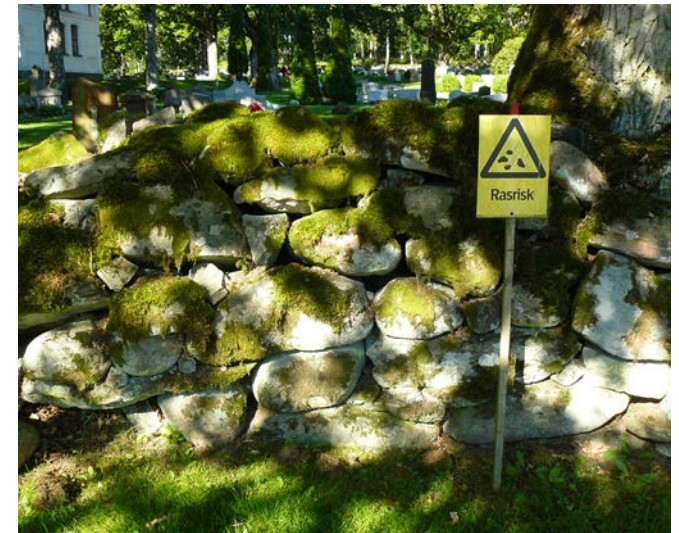
Rasrisk utanför kyrkogårdsmuren i öster.

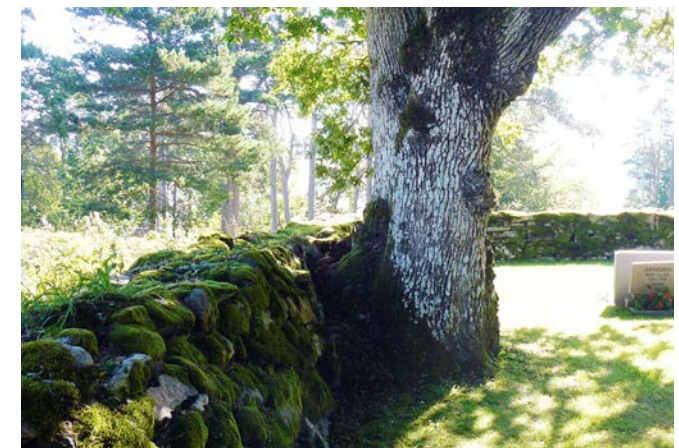
En av ekarna som trycker ut muren.

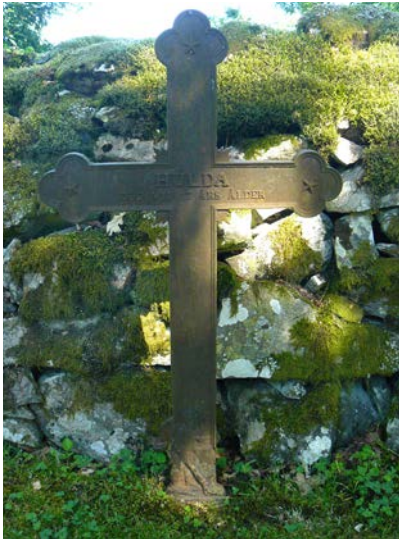
Tre av de äldre gravvårdarna bör åtgärdas av konservator. Det är ett järnkors (INR 7), som är angripet

Järnkors med beteckningen INR 7.

| 1: Akut åtgärd, 2: Åtgärdas år X, 3: Åtgärdas i samband med annat arbete, 4: Estetisk åtgärd, 5: Åtgärdas ej | | | | | | | |
|--|--|---|---|---|---|---|---|
| 8.65 INR 7 | Järnkors. | Hulda. Död vid 17 års ålder. | 1 | Utformning (unik på kyrkogården) | Ytrost. | 2:16 2:17 | Åtgärdsprogram. Konservering. |

Förslag: Åtgärdsförslag upprättas för konservering av de tre gravvårdarna.

| Nr | Objekt | Åtgärd | År 2016 | År 2017 | År 2018 | År 2019 | År 2020 | År 2021 | Hänvisning |
|---|---|---|---|---|---|---|---|---|--|
| 9 | Gravvård VI 9 och INR 7 | Konservering | | 60 000 kr | | | | | Nulägesbeskrivning, 8.4, 8.41, 8.65 |

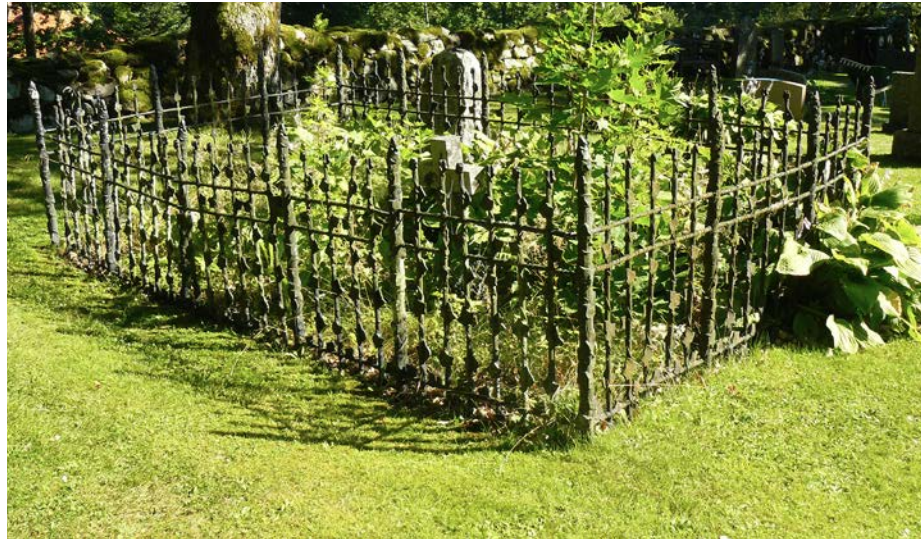
Gravanläggningen II 27 omgärdas av ett svartmålat järnstaket.

av ytrost. Den andra gravvården är i kvarter VI nr 9. Gravvården har tidigare krönts av ett kors, vilket har lossnat, och nu ligger upplagt på en avsats på stenens baksida. Korset har kraftig påväxt av mossa. Den tredje gravanläggningen är i kvarter II nr 27, som omgärdas av ett svartmålat järnstaket. Staketet är i behov av översyn och målning. I samband med det arbetet, rensas grusytan innanför staketet.

| Nr | Objekt | Åtgärd | År 2016 | År 2017 | År 2018 | År 2019 | År 2020 | År 2021 | Hänvisning |
|---|---|---|---|---|---|---|---|---|--|
| 8 | Gravvård II 27, VI 9 och INR 7 | Åtgärdsprogram för konservering | 15 000 kr | | | | | | Nulägesbeskrivning, 8.4, 8.41, 8.65 |

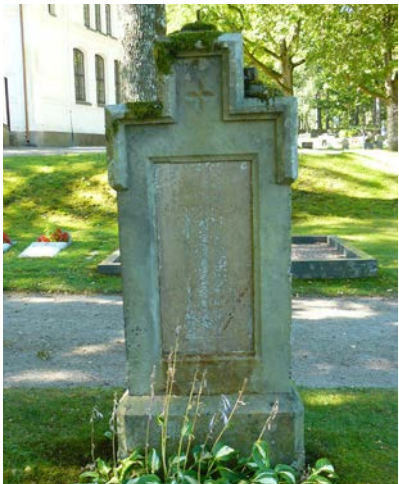
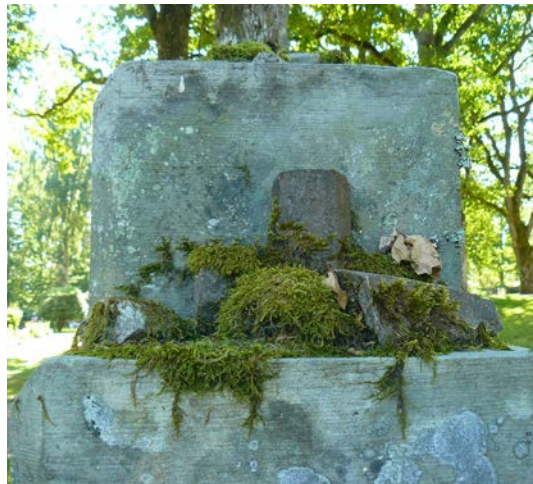
Gravvård VI nr 9 har haft ett krönande kors, vilket har lossnat och placerats på en avsats på stenens baksida.

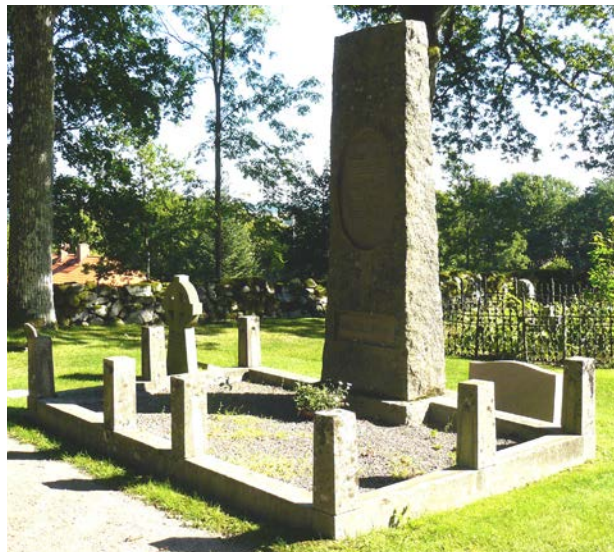
| 1: Akut åtgärd, 2: Åtgärdas år X, 3: Åtgärdas i samband med annat arbete, 4: Estetisk åtgärd, 5: Åtgärdas ej | | | | | | | |
|--|---|--|---|---|---|---|--|
| 8.3 II 2 | Stenramsgrav med grusbädd. Ram med stenstolpar, har sannolikt funnits ett staket. Hög, rusticerad livsten i granit med oval, polerad inskriftsplatta. | Våra älskade Nils, studerande vid Skara läroverk, 1905-1924, solljust är ditt minne. Gösta, 1905-1905. Modern Ida Maria 1868-1927. Godsägaren Adolf Steen 1868-1949. Steens familjegrav. | 1 | Ålder (tidigt 1900-tal) Socialhistoriskt intresse (titlar) | Påväxt på inskriftstavla. | 2:17 | Rengöring. |

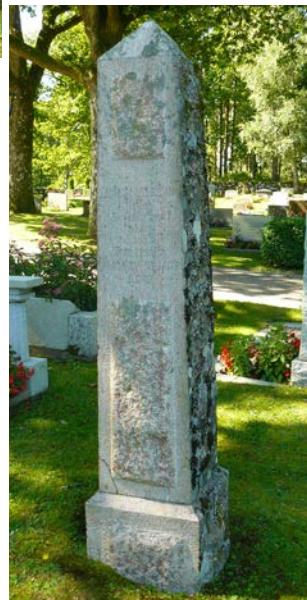
| 1: Akut åtgärd, 2: Åtgärds år X, 3: Åtgärds i samband med annat arbete, 4: Estetisk åtgärd, 5: Åtgärds ej | | | | | | | |
|---|--|---|---|---|---|---|---|
| 8.35 V 2 | Obelisk i granit, rusticerad med släthuggna hörn och inskriftsplatta. | Johan Nilsson från Sollebrunn. D 1881 och hans maka Maja Svensdotter D 1879. | 1 | Ålder (före år 1900) Utformning (unik på kyrkogården) | Påväxt. | 2:17 | Rengöring. |

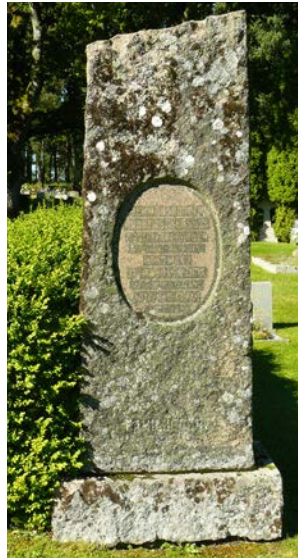
| 1: Akut åtgärd, 2: Åtgärdas år X, 3: Åtgärdas i samband med annat arbete, 4: Estetisk åtgärd, 5: Åtgärdas ej | | | | | | | |
|--|--|---|---|---|---|---|---|
| 8.67 INR 9 | Hög och smal i grå granit. Rusticerad med försänkt, polerad inskriftsplatta. | Hemmansägaren Andreas Svensson, Gästgivaregården, 1852-1933. Hans maka Johanna Persson 1859-1908. Dottern Amanda?? | 1 | Ålder (tidigt 1900-tal) Socialhistoriskt intresse (titel, gårdsnamn) | Viss påväxt. | 2:17 | Rengöring av inskription. |

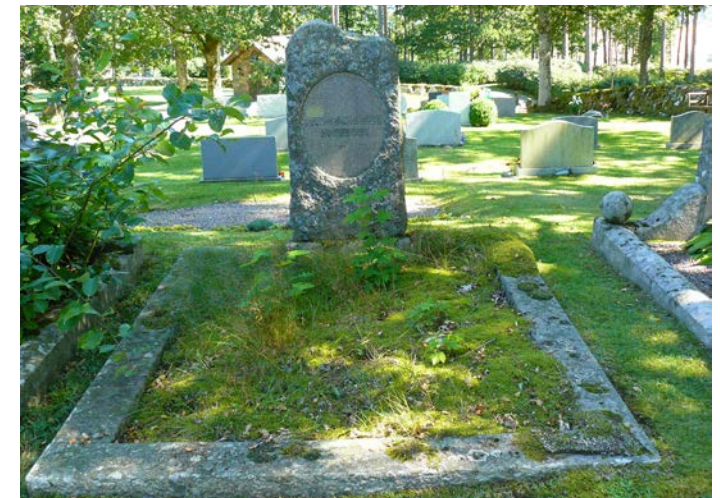
| 1: Akut åtgärd, 2: Åtgärdas år X, 3: Åtgärdas i samband med annat arbete, 4: Estetisk åtgärd, 5: Åtgärdas ej | | | | | | | |
|--|--|---|---|---|--|---|---|
| 8.57 IX 4 | Stenramsgrav med grusbädd. Hög och smal livsten. Rusticerad med oregelbundet krön. Försänkt, oval inskriftsplatta. | Svante Thorells familjegrav. | 2 | Miljöskapande värde tillsammans med övriga stenramsgravar i samma område. Ålder (sannolikt tidigt 1900-tal) | Grusbädden är helt igenvuxen med gräs. | 2:16 | Rensning av grusyta. |
