Protokoll från extra sammanträde med kyrkogårdsutskottet för Strängnäs domkyrkoförsamling med Aspö måndagen den 27 april 2015 på Domherren.

Gamla kyrkogården

Strängnäs

Skador på kyrkogårdsmuren mot Mariefredsvägen i kvarteret 01/02.

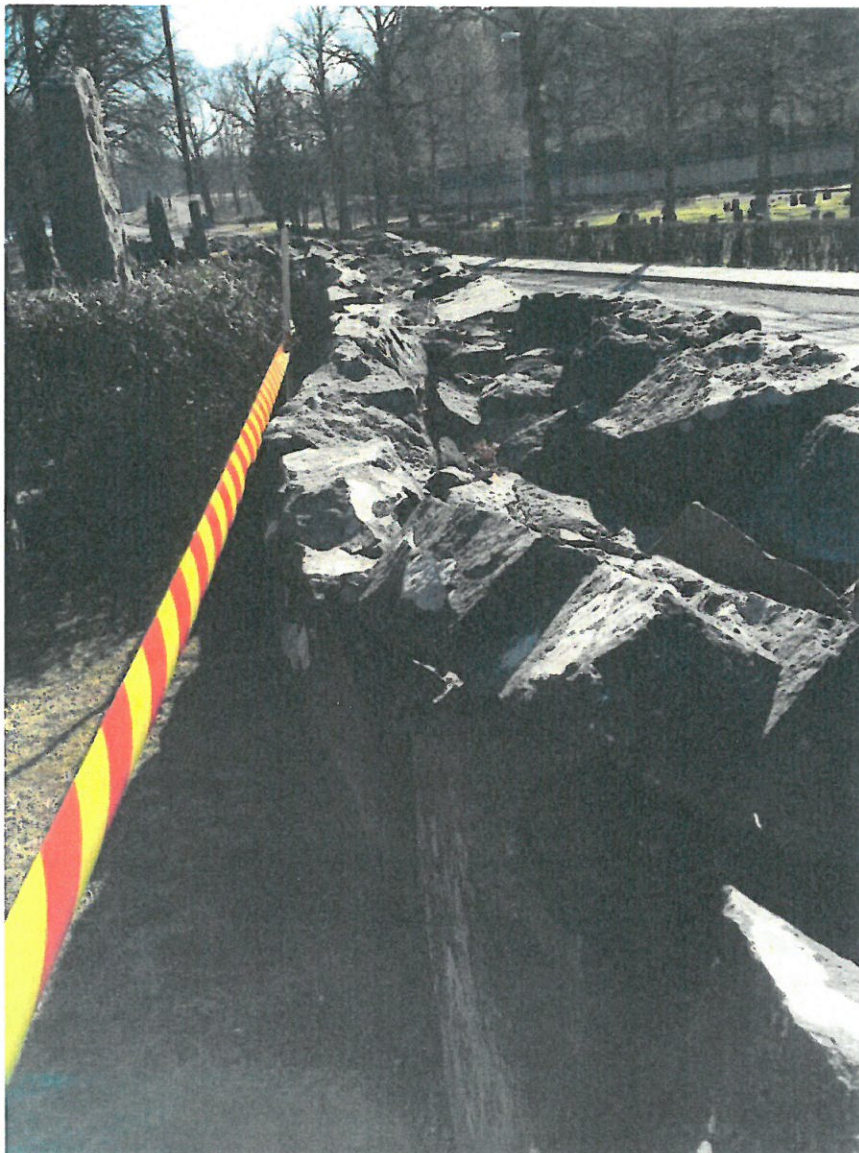
Bild som visar att murens inre faller samman och trycker ut granitmurskallen mot kyrkogård och gata. I det här partiet är muren deformerad.

Orsak till skadan är antagligen förändringar i grundläggningsnivån alternativt vibrationer i omgivande marklager.

Vad som nu orsakat skadorna på muren är oklart men en orsak kan vara byggtrafik på den tillfälligt avstängda Mariefredsvägen. Det kan också handla om en långsam process med knappt märkbara deformationer som nu nått en kritisk nivå med skadorna som följd.

Risken är mycket stor att granitblock faller ned på marken varför muren bör åtgärdas snarast.

Stenmuren dokumenteras och stenarna i skalen mot gata och kyrkogård märks.

Omläggningen utförs i mindre, kortare, etapper med start från grinden.

- Muren demonteras ned till fast nivå. I några partier behöver muren tas ned till grundläggningsnivån vilket gör det möjligt att dokumentera grundläggningen som troligen är utförd som en stenpackning i grävt dike.
- Skalmurens kärna med fyllning av olika sort, inklusive skadad betongövertäckning, rensas noggrant.
- Efter eventuell förstärkning av grundläggningen återmonteras muren som en skalmur men med förbättrad sammanhållning mellan skalen. Där så behövs monteras rostfria stag med förtagning i respektive skal.
- Mellanrummet fylls med mindre sten.
- Slutligen utförs ny avtäckning av den annars öppna kärnan. På underlag av en geotextil gjuts ett nytt lock av betong med välvd form. I avtäckningen läggs ett par armeringsjärn.

Vid återläggningen sänks muren närmast grinden med ca 500 mm anpassat till nivån på anslutande murdel.
