Remmarlövs kyrka

Lunds stift

Kulturhistorisk karaktäristik och bedömning

HENRIK NILSSON 2016-09-06

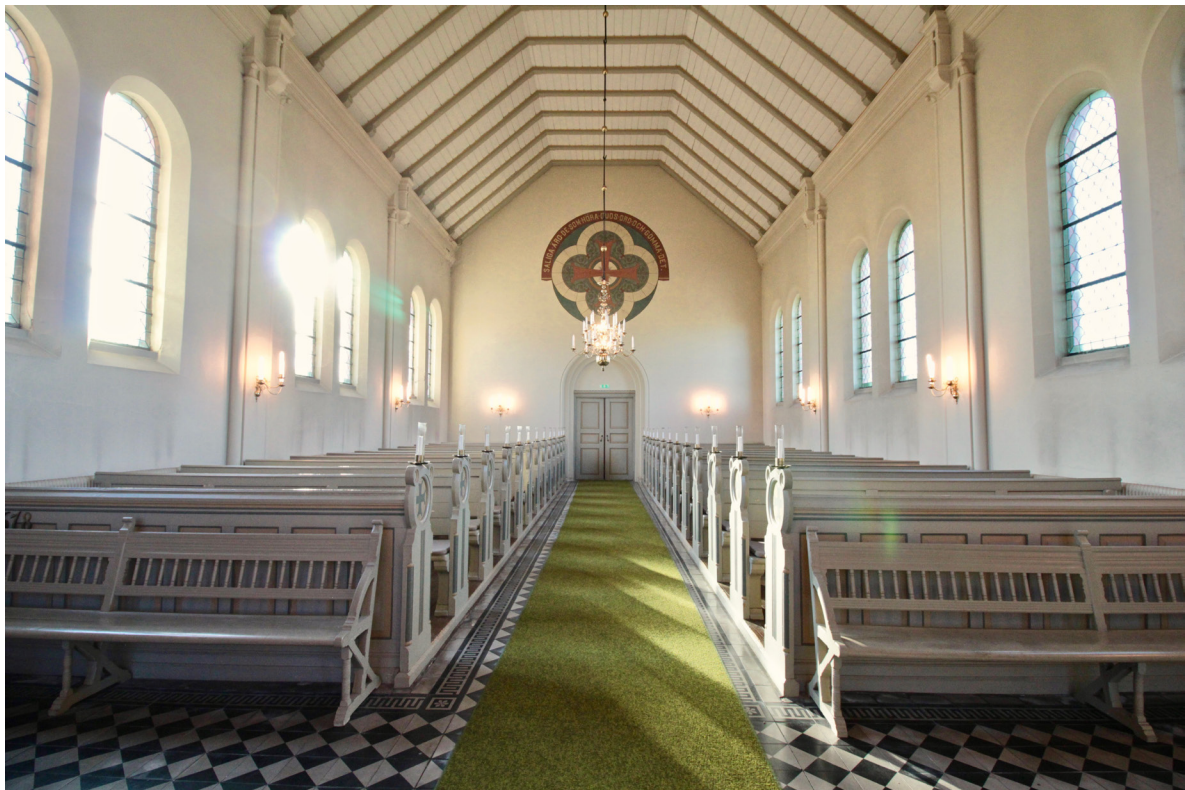
Långhuset sett från koret. Den polykroma ljusa färgsättningen tillkom 1971.

Långhuset och koret präglas av den ljusa och enhetliga färgsättning som tillkom 1971, med väggar i gulvit plastfärg. Tredingstaket spontade panel är målade i en ljus grå kulör medan de synliga takbjälkarna har en mörkare grå bemålning. Äldre fotografier visar att kyrkans tak ursprungligen hade en betydligt mörkare färgsättning. Golven har samma viktoriaiplattor som vapenhuset. I mittgången, som flankeras av öppna bänk-kvarter på upphöjda furugolv, ligger en grön gångmatta som fortsätter upp i koret. Mellan de kopplade fönstren avdelas väggarna av pilastrar. Ovan perspektivportalen mot vapenhuset återfinns en väggmålning ibland annat rött, blått och gult föreställande ett Georgskors i ett fyrpass. Målningen kröns av bibelord från Lucas 11:28: *SALIGA ÄRO DE SOM SOM HÖRA GUDS ORD OCH GÖMMA DET*. Citatet lär tidigare varit målat på kyrkans predikstol.

- Interiörens och delar av den fasta inredningens målerier är i stort behov av underhåll. Underhåll bör föregås av en färgundersökning för att utreda kyrkans ursprungliga färgsättning. Ett eventuellt återställande av denna färgsättning skulle stärka kyrkans kulturhistoriska värden, då stilblandningen mellan nygotiskt och nyromanskt/nyklassicistiskt formspråk skulle förtydligas även i interiören.
- Den medeltida dopfunten har lagats med en modern, illa anpassad fog. Arbetet bör göras om av en stenkonservator med dokumenterad kompetens rörande kulturhistoriskt värdefulla objekt.

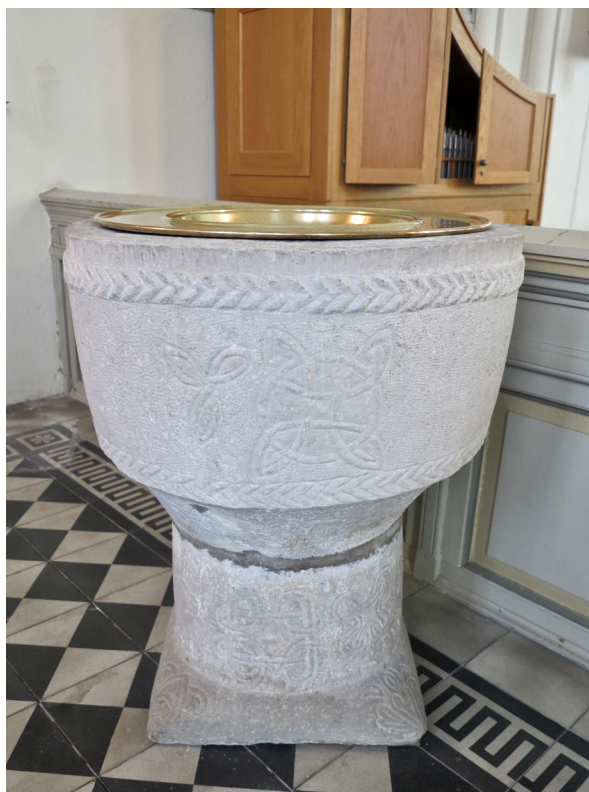
Dopfunten är placerad i korets sydvästra hörn.

nament. Den cylinderformade foten avslutas med en kvadratisk platta och är rikligt dekorerad med motiv som lilja, fyrklöver samt palmett- och knutornament. I skarven mellan cuppa och fot syns en tydligt sekundär fog.
