# Västra Strö kyrka

## Kulturhistorisk karaktäristik och bedömning

HENRIK NILSSON 2017-09-26

Östra Onsjö församling, Frosta kontrakt, Lunds stift, Västra strö socken, Strö 47:1, Eslövs kommun, Skåne län, Skåne.

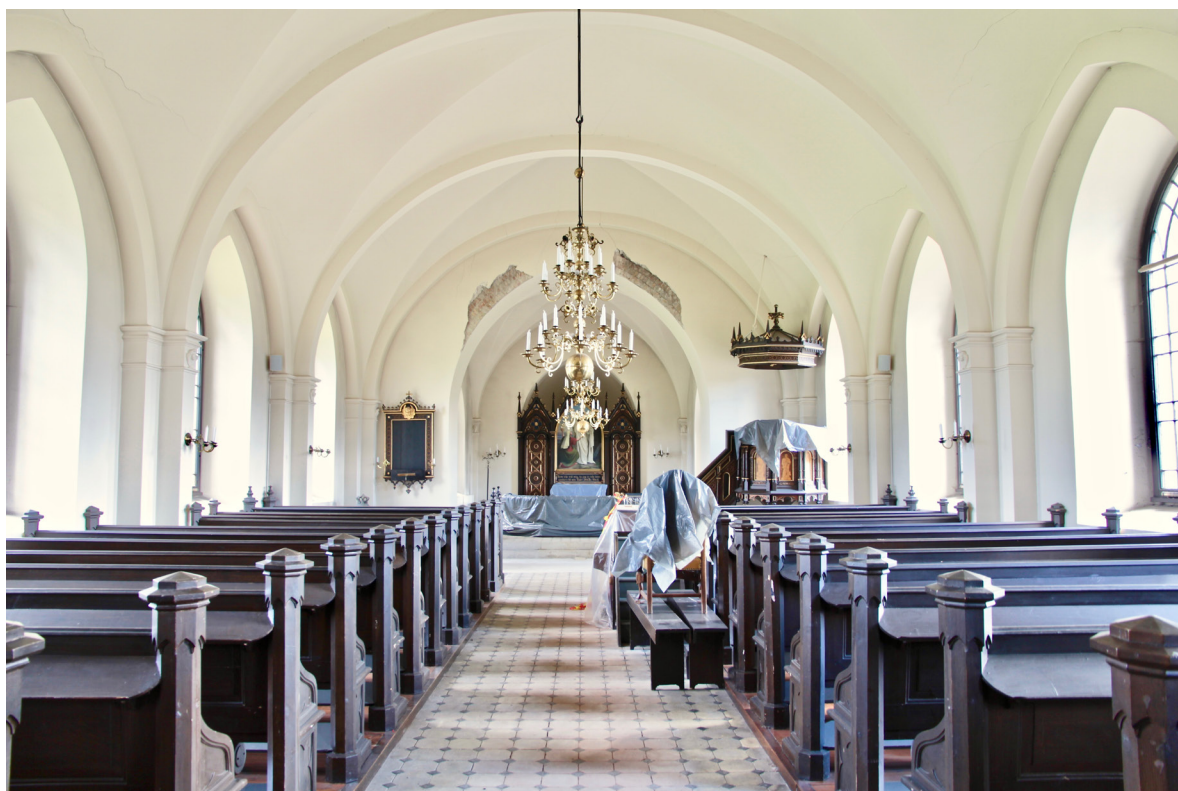
I april 2012 rasade delar av innertaket ner och kyrkan fick av säkerhetsskäl stängas. Sprickorna har vid kontroll inte bedömts förvärrats, däremot befaras murstocken trycka ut kyrkans ytterväggar. Kyrkan är därför fortsatt stängd i väntan på invändig renovering.

*Kyrkorummet från väster. På triumfbågen syns spåren av raset som fått till följd att kyrkan sedan 2012 är stängd.*
