Plats och tid	Församlingshemmet, Skrea, tisdagen den 18 juni 2019 kl 18:30-22:00	
Beslutande	Stig Agnåker, ordförande Yen Gunnarsson Ingrid Dahlberg Irén Karlsson, tj.gör. ersättare Markus Svensson (t o m § 152) Lisbeth Riberth Staffan Orrdal, kyrkoherde	Sven-Erik Dahlberg Göran Karlsson Kjell Eriksson Kristin Espeby Angela Malmgren Lars Raning Britt-Marie Johansson, tj.gör.ers. fr o m § 153
Ersättare	Britt-Marie Johansson (t o m § 152) Irene Hedenbjörk Catharina Berghorn Bengt Wernersson	
Övriga	Svenne Karlsson (t o m § 136) Helene Isaksson, kamrer (t o m § 138) Gösta Svensson, begravningsombud Malin Svensson, sekreterare	
Utses att justera	Sven Erik Dahlberg, med såsom ersättare Kjell Eriksson

Vård- och underhållsplan

FAGEREDS KYRKA – 2018

ULLAREDS KYRKA – 2018

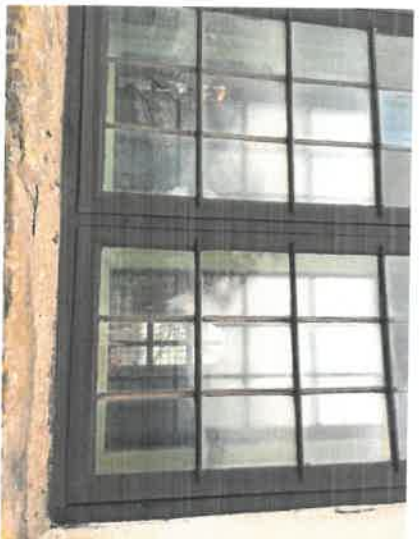
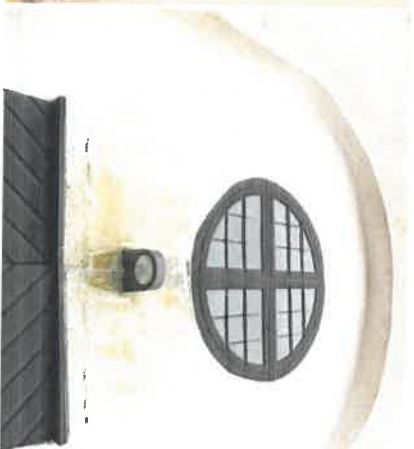
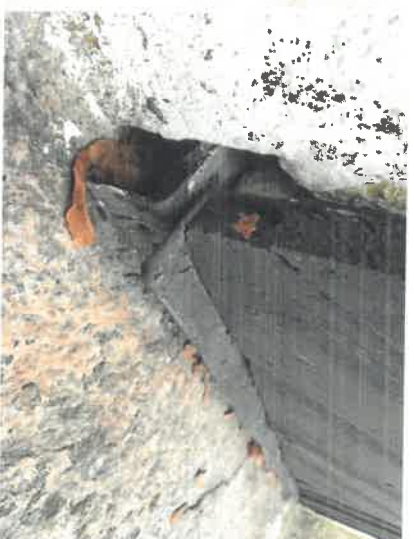
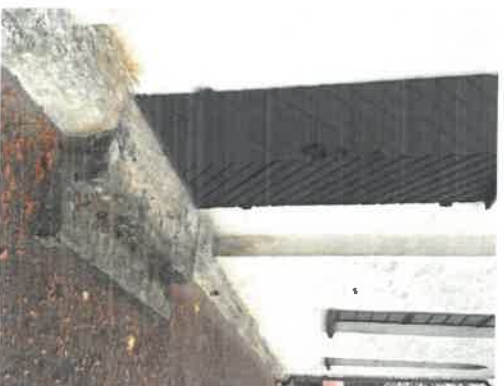
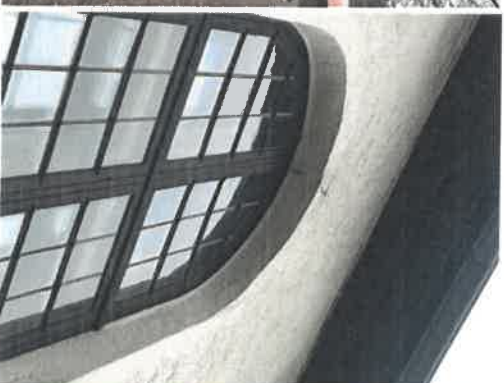
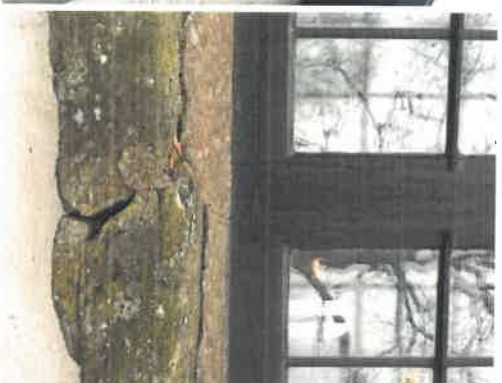
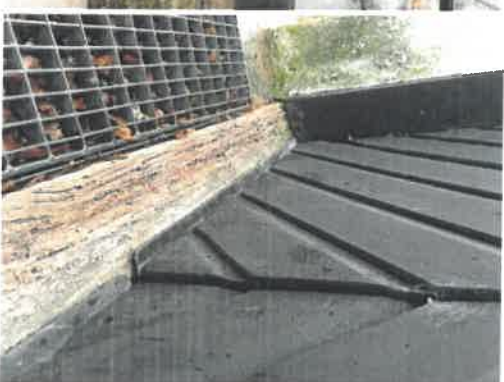
Foton på kyrkan med blyinfattat glas i fönster, släpptsad nisch med skador i puts, intäkningsplåt på sväpport, stenrappa, kyrkfönster med sättningspricka, solbänk av sten med sprickor samt skadad tröskel till sakristian.

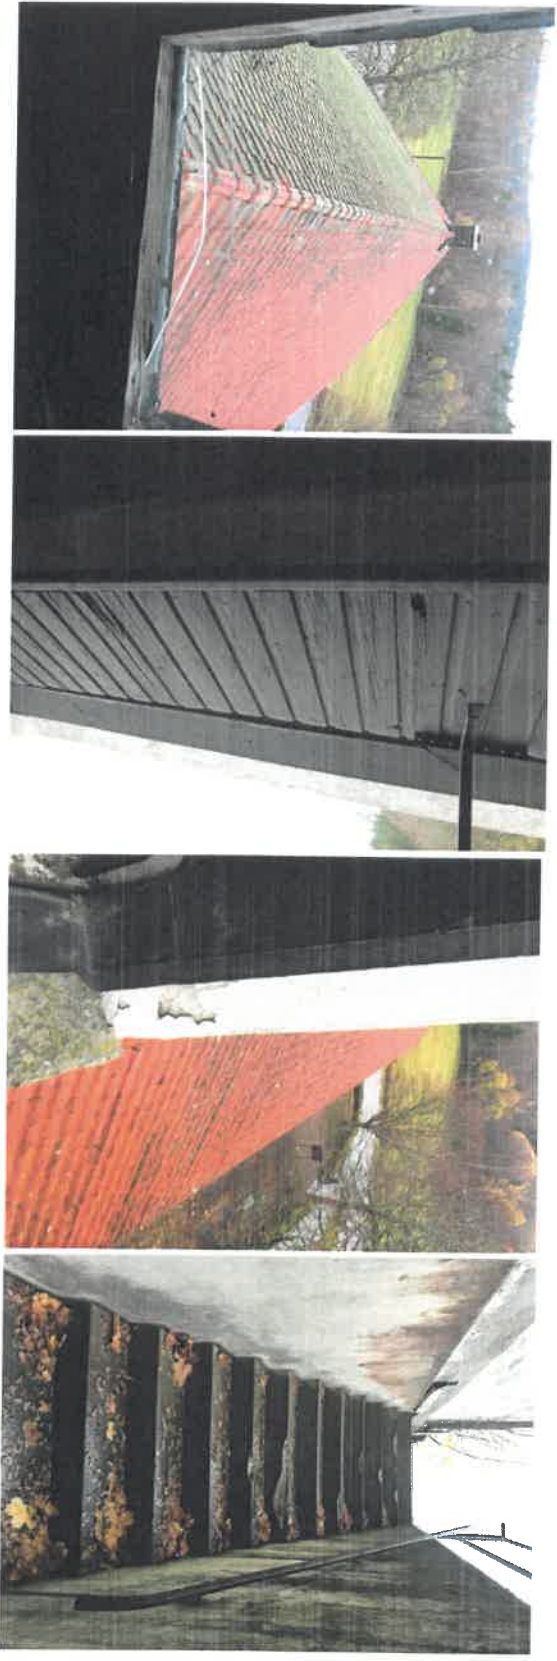
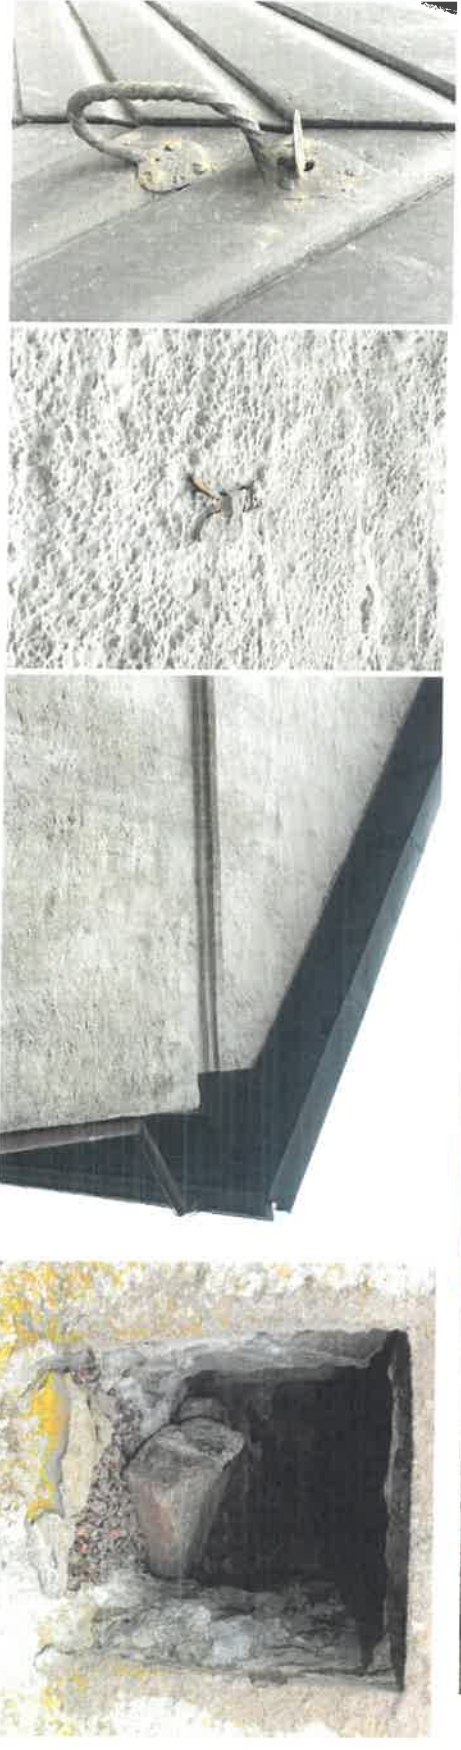
Foton på kyrkan med skada i ljudluckans fönster, ljudlucka, putsläpp i mörk på tornet, källartreppa, dragbandtag av smide, ankartjärn på tornet, gavelfasad och ventilhål utan gallerkydda.

- Sprickor i solbänkar av sten till ljudlucka på tornet bör kontrolleras och åtgärdas omgående så skada ej uppstår.
- Nedknackning av lösa putspartier på tornet.
- Besiktning plåt samt insida av torntak.
- Säkerhetskydd till ljusbärare.
- Åtgärder till förbättring av textildförvaring.

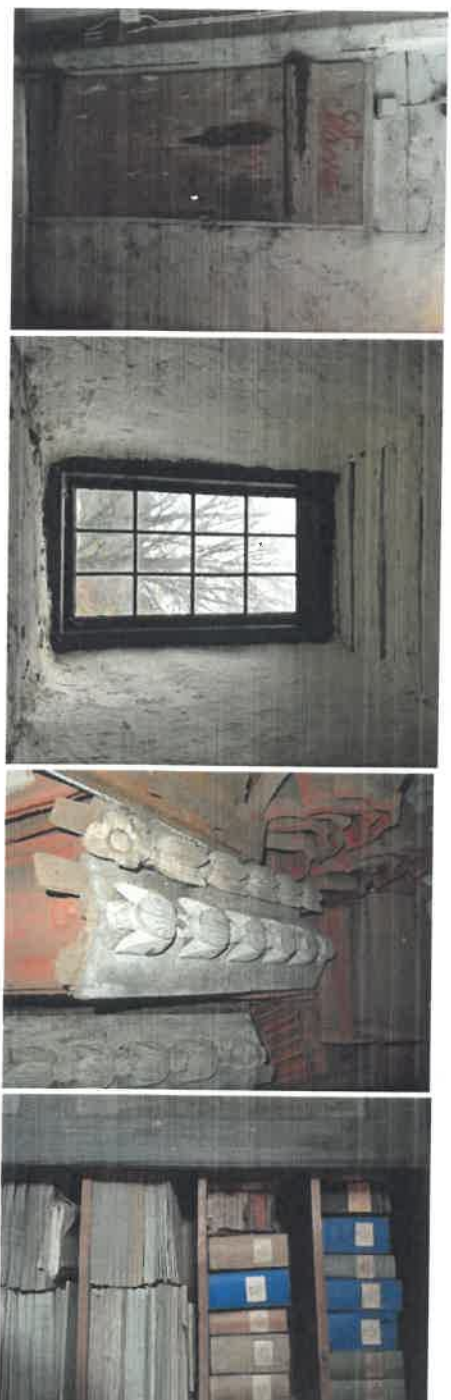
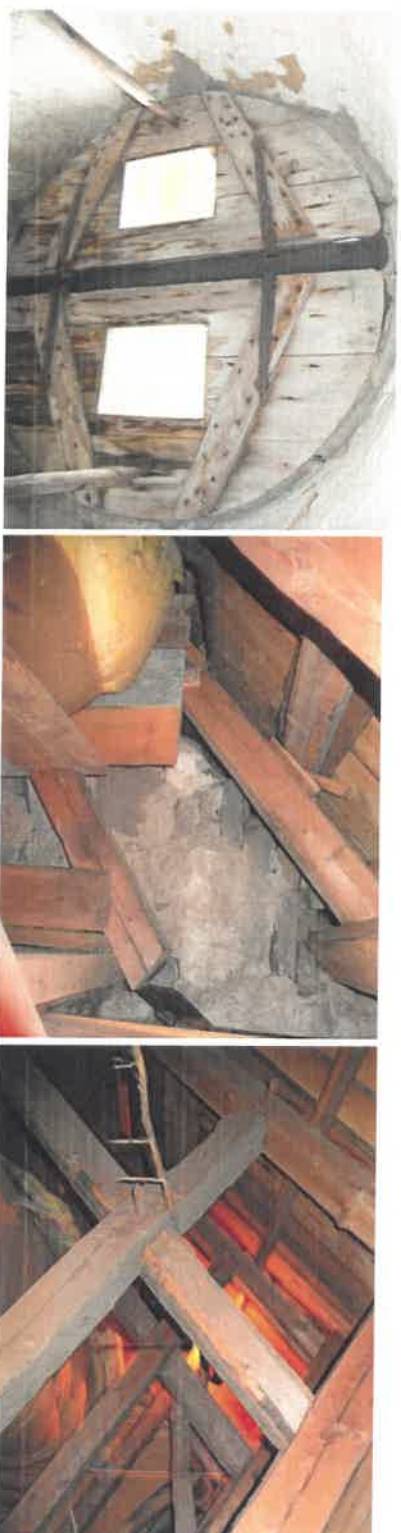
*Bilder i tornvåningar med torn dörr, fönster, äldre delar av en predikstol samt takstegel och äldre skep med kyrkliga böcker och tidskrifter.
Ljandukor med rötskador, kyrkvinden med träkonstruktion och takstol.*

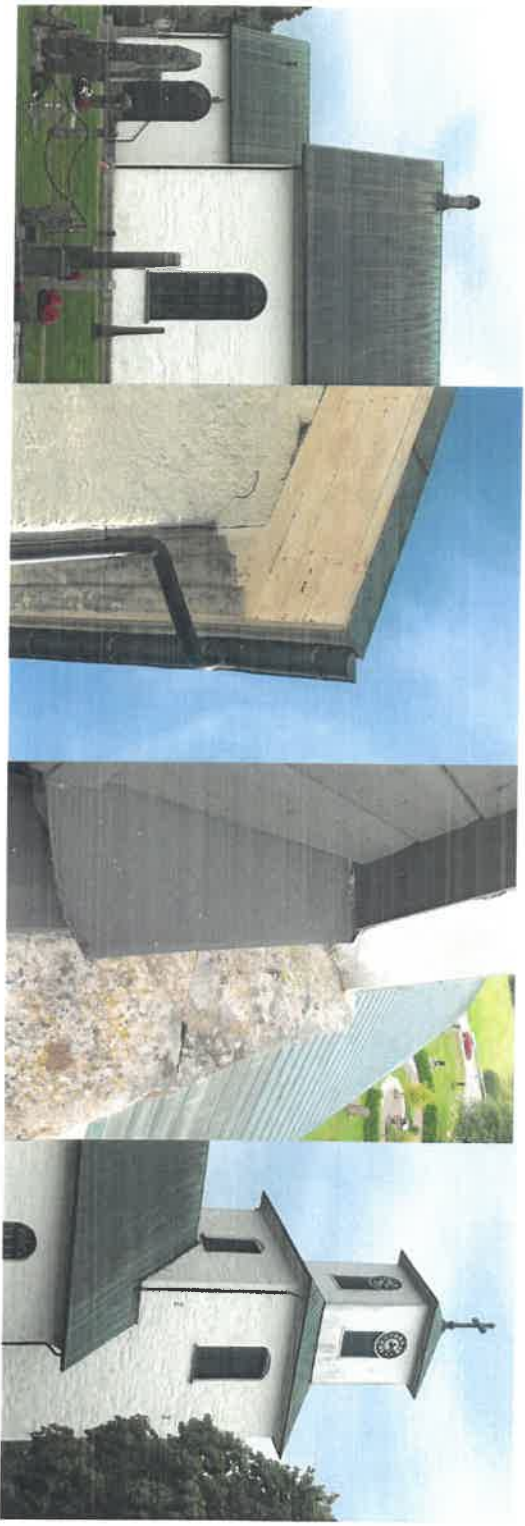
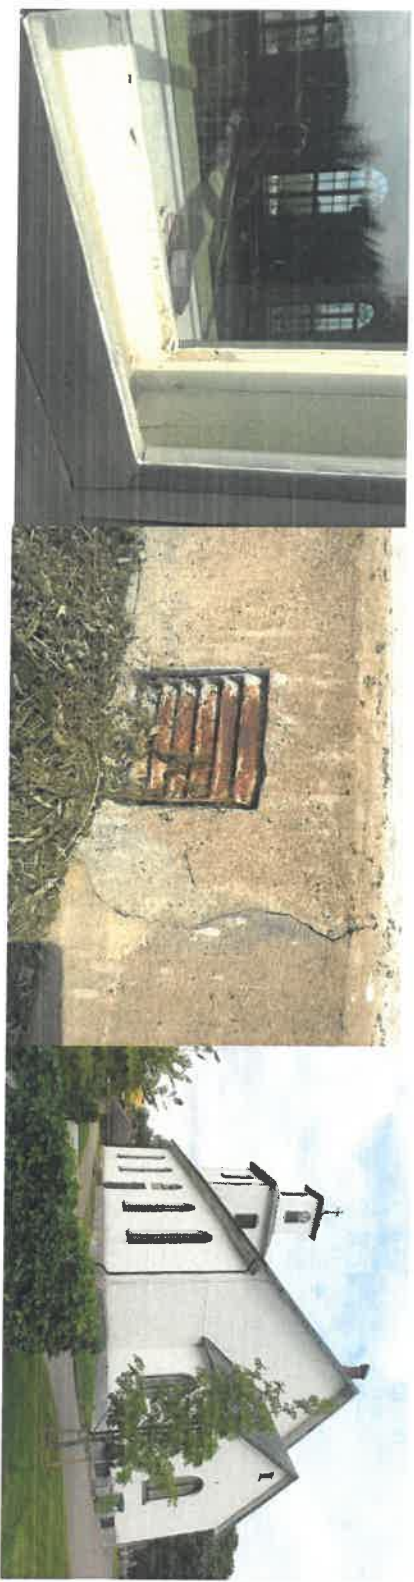
Foton på kyrkan med kopparkåpa, skorsten, takföt, solbänk på torn med spricka, torn med lanternin, fönster med skador på insidan samt ventiltgaller.

- Akuta åtgärder:
 - Spricka i solbänk av sten till ljudlucka i söder på tornet bör kontrolleras och åtgärdas omgående så skada ej uppstår.
 - Besiktning och åtgärd av rostangripna hängrännekrokar på tornet.

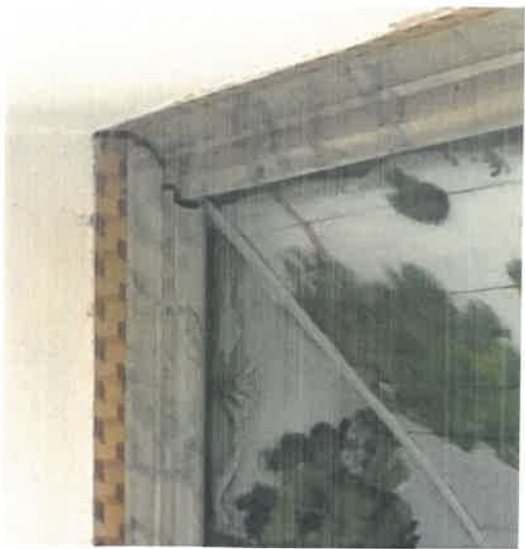
Skada i takfris som släppt från väggen i hörnet

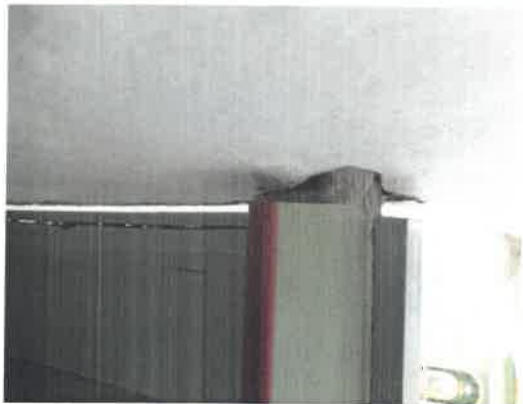
Läkbarriären har släppt från väggen.

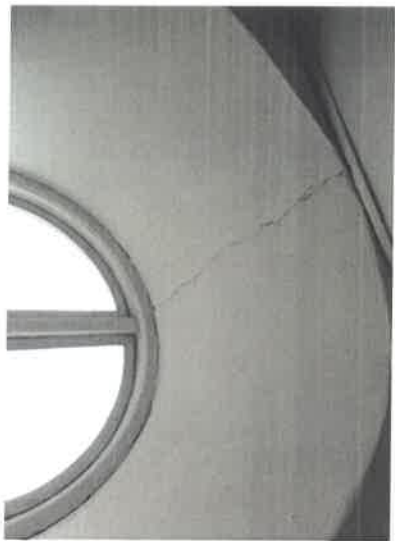
Spricka i tornets fönsternisch, utpenhuset med dörrar och trappa, sakristian med glasade dörrar, äldre dörrtrycke av mässing.

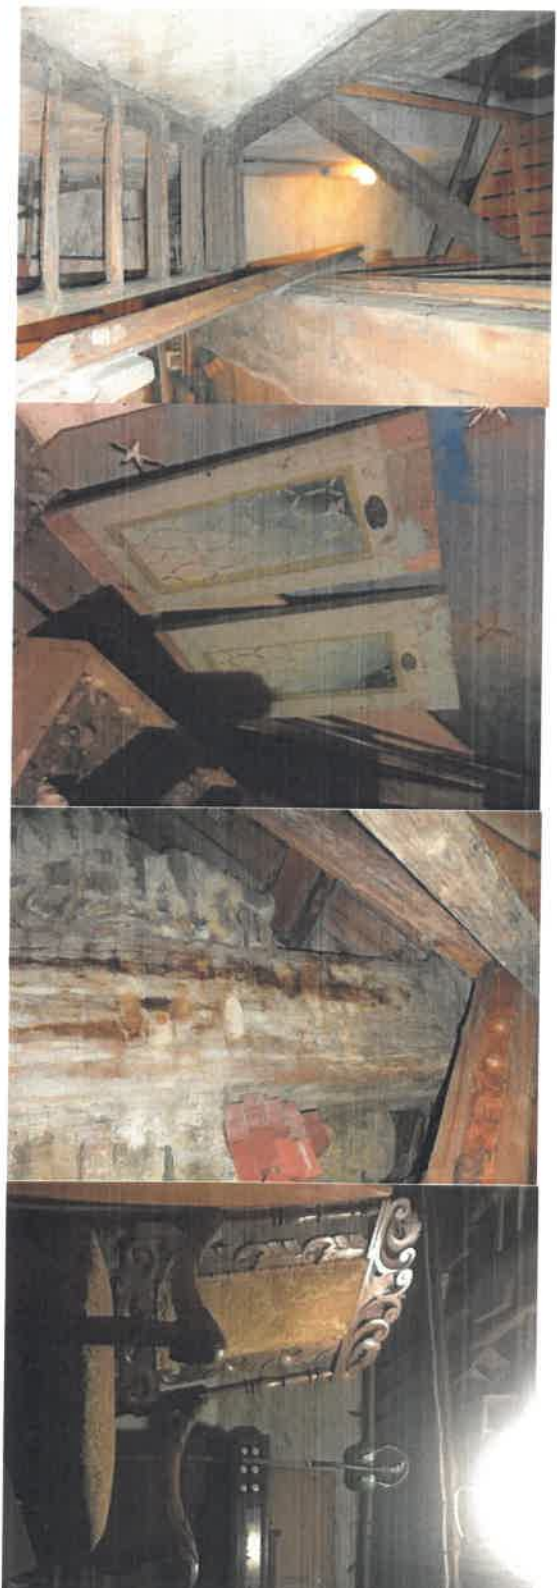
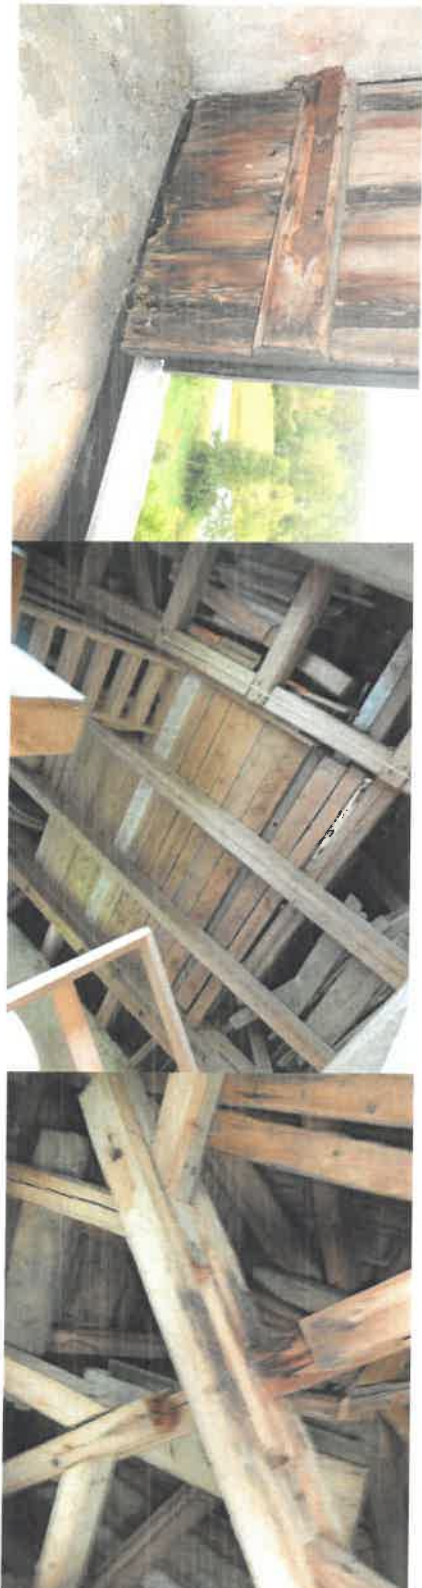
Bilder i tornvåningar med trappa, väggar, äldre bänkegolar, rinningar på murstock, lösa inventarier, ljudlock med röiskador samt träkonstruktion.
