Kulturhistorisk karaktärisering och bedömning

## Ingatorp kyrka

*Ingatorp socken i Eksjö kommun  
Jönköpings län, Linköpings stift*

JÖNKÖPINGS LÄNS MUSEUM  
Byggnadsvårdsrapport 2006:111

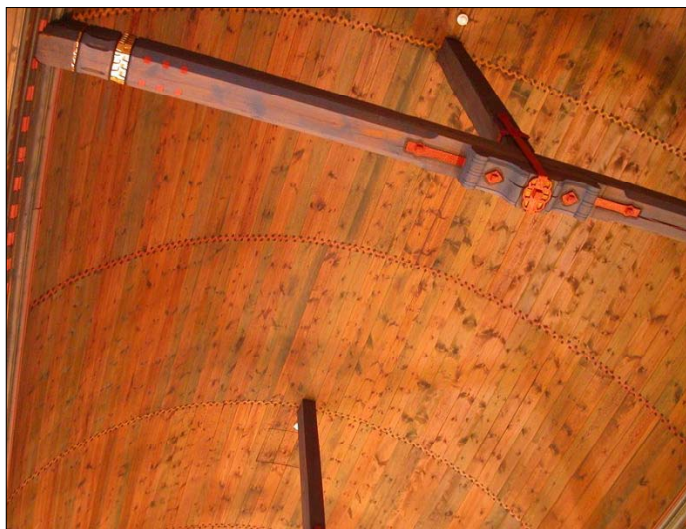
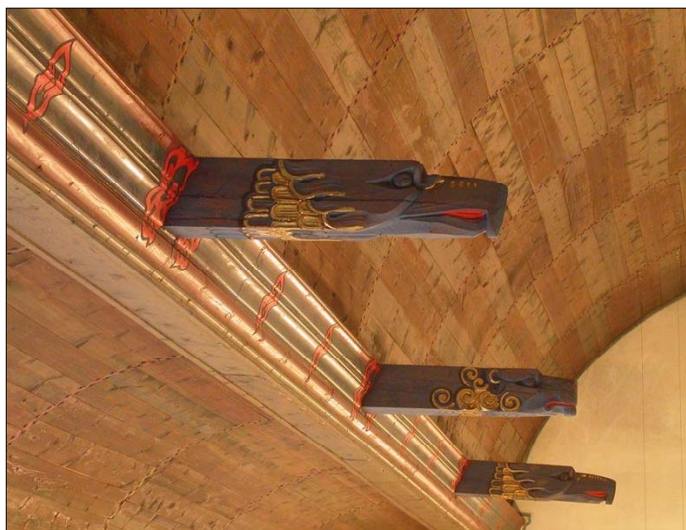
Det femdelade taket laserat i grönt, hanbjälkar, listverk och fornnordiskt inspirerade sparrar i form av djurhuvuden i kraftigare färger. Den gröntonade lasyren har i stor utsträckning åldrats och förlorat sin kulör.
