Kumla kyrkogård

Folkungabygdens pastorat

Vård- och underhållsplan

Datum: 2023-12-21

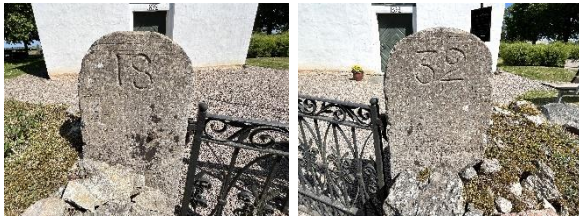
Grindstolparna i väster med årtalet 1832

I norr är det östra grindbladet tillbucklat, eventuellt en påkörningsskada. De västra grindbladen saknar reglingsanordning. I båda grindpartierna hänger grindbladen snett, skrapar i markbeläggningsen och är svåra att stänga. Samtliga grindblad är något rostiga.

I De västra grindbladen justeras så att de kan stängas utan att skrapa i marken. För att skydda de gamla grindstolparna kan grindbladen monteras på nyttillverkade smäckra järnstolpar som placeras intill/bakom grindstolparna.

II Grindbladen rengörs, rostskyddas och målas. Om möjligt, återställs reglingsanordningen på den västra grinden.
