# Markims kyrka

Vallentuna församling, Roslags kontrakt, Stockholms stift

Markims Kyrka 1:1, Markim socken, Vallentuna kommun, Stockholms län, Uppland

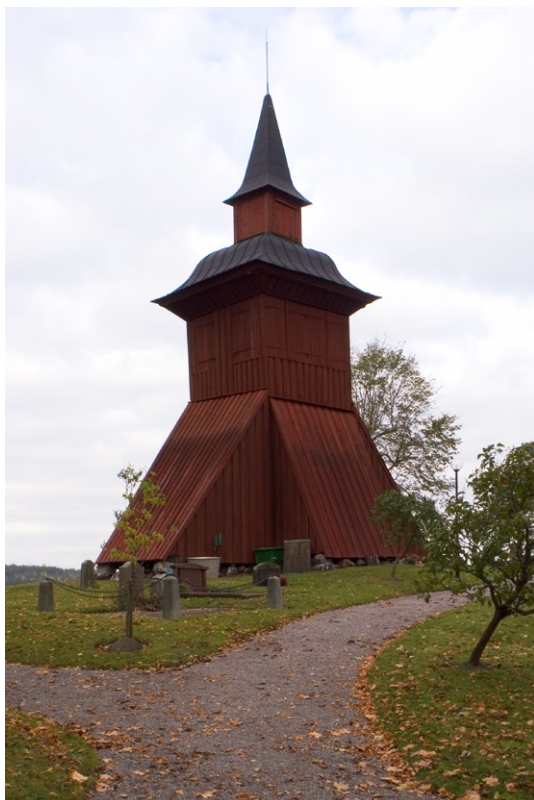
Klockstapeln.

Klockstapeln står på kyrkogården söder om kyrkan. Den är uppförd 1727 och var ursprungligen öppen. **Hjärtstocken** bevarar spikhål efter spånbeklädnad. 1742 byggdes klockstapeln in med brädor som nu är rödtjärade. Taket är **kar-nissvängt** med **lanternin** och huv täckt av svartmålad plåt. Flöjeln bär årtalet 1900. I klockstapeln hänger två klockor varav den ena härrör från medeltiden och den andra från 1727.

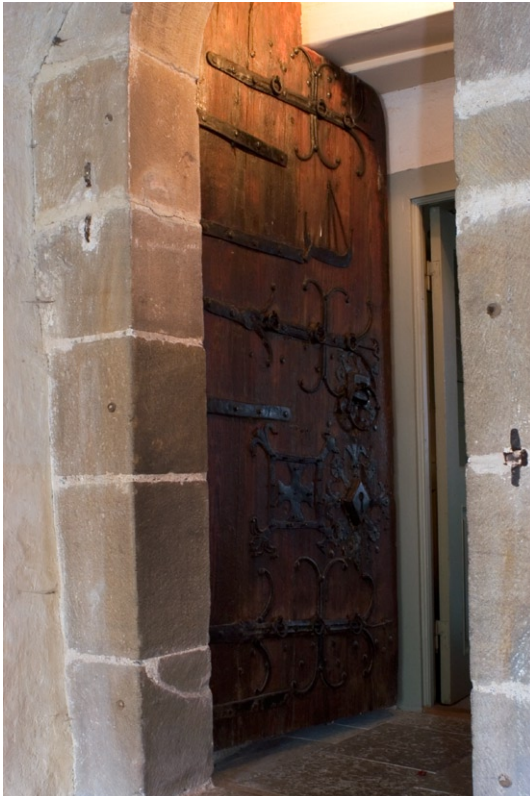
Kyrkans ursprungliga sydportal med sandstensomfattning och dörr försedd med järnbeslagning från romansk tid.

Murarna är uppförda av stora, valda, delvis klivna gråstensblock lagda i någorlunda jämna skift. **Korets** samt **långhusets** östra hörn har hörnkedjor av huggen sandsten, vilket även återfinns i omfattningen till den **romanska** kyrkans ursprungliga ingång till **långhuset**. Tegel

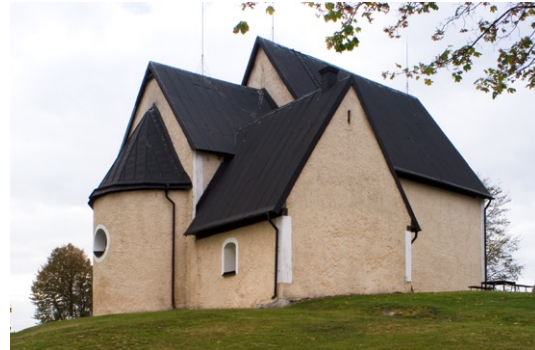
Exteriör från nordöst.

Kyrkan är utvändigt spritputsad och avfärgad i en ljusgul kulör med vita slätputsade hörn och omfattningar. Runt långhus, kor och absid lö-

per en något utskjutande granitsockel. Norr om kyrkan har sockeln gjutits. Under medeltid var kyrkan troligen oputsad, vilket antas på grund av synliga gamla yttermurar på sakristians vind. De rundbågade fönsteröppningarna är försedda med grönmålade träbågar. Upptagning och förstoring av fönster skedde efterhand under 1700-talet. Det runda fönstret i absiden tillkom dock 1850.

Kyrkan har branta sadeltak med undantag för absidens tak som har en halvkonisk form. Sedan 1887 täcks taken av korrugerad plåt. Dessförinnan bestod takmaterialet av tjärade spån. Kyrkans ingång genom vapenhuset är försedd med en rundbågig, flersprångig om-

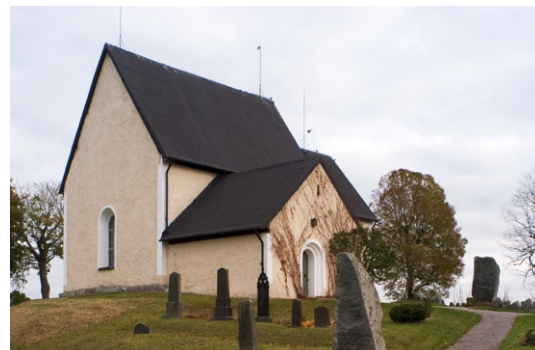
Exteriör från sydväst.

fattning. Öppningen är försedd med en pane-lad, grönmålad bräddörr med **stocklås** på insidan. **Vapenhusets** gavel är rikt bevuxen med vildvin.

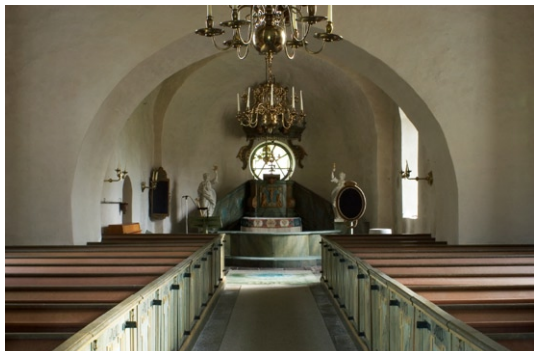
Interiör mot öst.

Kyrkans interiör är rymlig, både **kor** och **långhus** har en för kyrkor av denna typ en ovanlig vidd. En rundbågig, låg **triumfbåge** mellan **långhuset** och **kor** var ursprungligen smalare och har vid okänd tidpunkt utvidgas.

**Koret** täcks av ett **tunnvalv** och **absiden** av ett **hjälmvalv** slagna under **romansk** tid. **Långhuset** är välvt med två **kryssvalv**, sexdelade **ribbvalv**, med djupa kappor, slagna av tegel under senmedeltid. Innan valvslagningen bar **långhuset** ett platt trätak, vilket framgår av spår på den gamla takstolen, synlig ovan valven. Väggar och valv i **långhuset**, **kor** och **absid** är vitputsade. Golvet i **långhuset** är lagt med kvadratisk plansten förutom i bänkkvarteren som är lagt med brädgolv. **Koret** är lagt med kalkstenshällar från 1600- och 1700-talen. Under 1400-talet målades interiören med kalkmålningar som troligen överkalkades under 1700-talet. Åter framtagna målningar är bevarade i större omfattning endast i

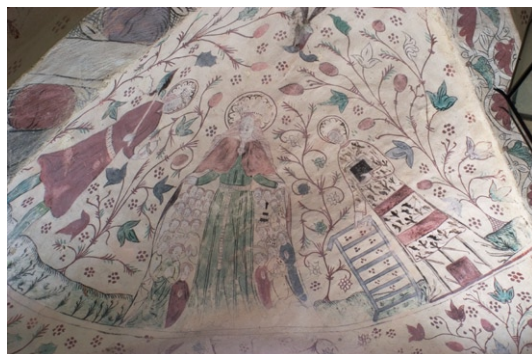
Kalkmålningar i vapenhuset från 1400-talets mitt.

**Vapenhuset** är stort och har ett kryssvalv, sexdelat ribbvalv, slaget under senmedeltid i samband med **vapenhusets** uppförande. De framtagna kalkmålningarna är utförda med kalkfärg på torr grund i rött, grönt, blått och svart. Valvribborna är smyckade med rankverk och i valvkapporna är stora figurer avbildade. Kyrkans skyddshelgon S:t Lars är, jämte S:t Eriks och madonnans bild, målad mitt emot den tronande Kristus. Målningarna har troligen utförts i samband med att **vapenhuset** uppfördes och de hör till den s k Mälardalsskolan. Ingången till **långhuset**, den **romanska** kyrkans ursprungliga ingång, är rundbågig, smal och hög samt försedd med en omfattning av fint huggen sandsten. Dörren av breda plankor pryds av tidigmedeltida ornerade smidesarbeten varav en del är utformat som ett skepp. Dörrens smidesarbeten härrör från kyrkans **romanska** byggnadskede med kompletteringar som nyckelskylt med ornering under **gotisk** tid. Smidet är sannolikt överflyttat från en äldre dörr. **Vapenhuset** golvet är lagt med tegel med inslag av plansten.

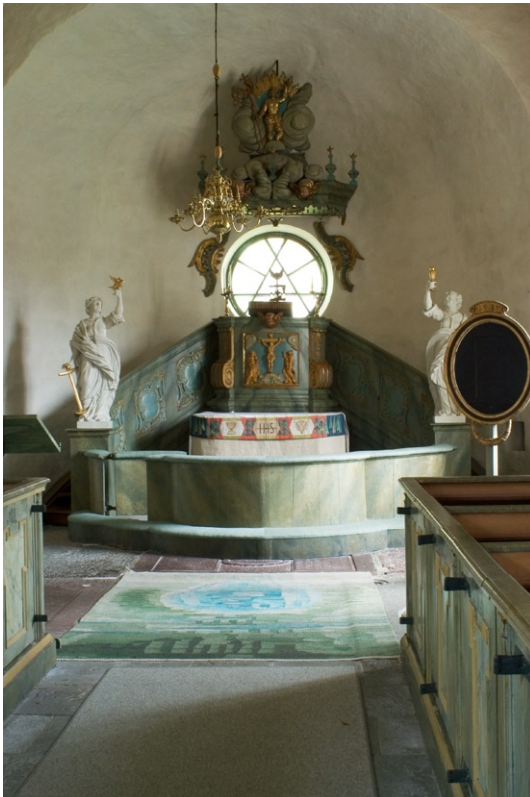
Korabsiden med altarpredikstolen från 1758–59 tillverkad av bildhuggaren Magnus Granlund .

Till kyrkans inredning hör en altarpredikstol i rokokostil med förgyllda detaljer, placerad i kyrkans mittaxel i absiden. Altarpredikstolen har en symmetrisk uppbyggnad med två sidotrappor. Predikstolens korg är försedd med altartavlan som i hög, förgylld relief framställer Kristus på korset omgiven av Johannes och Maria. Trappräckena är indelade i fält med snidade rokokoorntament. På piedestaler vid trappräckenas

slut står på vardera sidan om altaret en kvinnlig figur av skulpterad och gråmålat trä. Kvinnornas attribut är ett kors och en kalk respektive ett ankare och en duva vilket symboliserar Tron respektive Hoppet. Kärleken representeras av Kristi offerdöd på altartavlan. Predikstolens ljudtak pryds av två kerubhuvuden och kröns av en förgylld skulptur som framställer Kristus med korsfana omgiven av gråa moln. Altarpredikstolen och altarskranket är liksom en nummertavla tillverkade 1758–59 av bildhuggaren Magnus Granlund (1711–1779) från Stockholm som utfört liknande inredningsarbeten i uppländska kyrkor under 1700-talet. Altar-

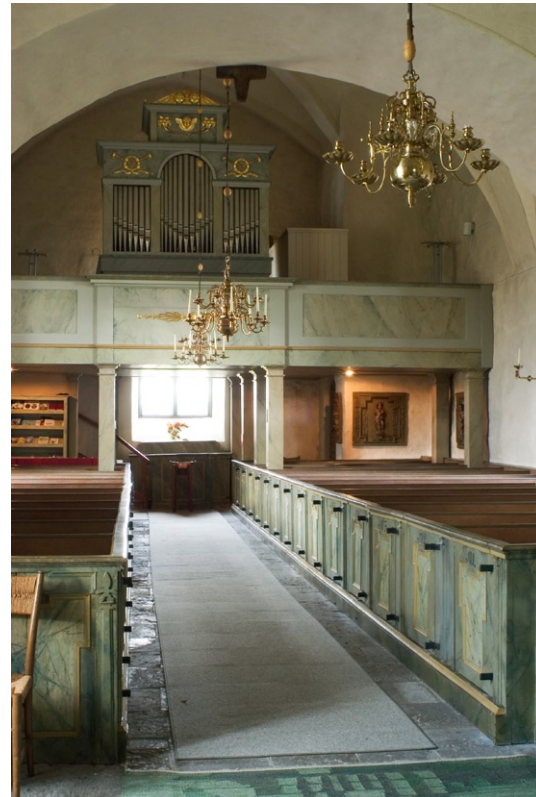
Interiör mot väst.

Läktarbarriär och orgelfasad härrör från 1820-talet och är utförda i tidstypisk **empire** efter ritningar av hovbildhuggare Axel Fahlcrantz (1780–1854). De är marmoreringsmålade i grått med förgyllda ornament. En ny 11-stämmig orgel, med bibehållande av den gamla orgelfasaden, tillverkades 1985 av A Magnussons Orgelbyggeri, Mölnlycke. Läktaren uppfördes ursprungligen 1694 med ett läktarskrank dateerat till tiden omkring 1640. Bevarade delar av det äldre läktarskrankets dekorativa fyllningar i **barockstil** är uppsatta på **långhusets** väggar under läktaren. Inredningens ursprungliga färgsättning togs fram på nytt vid en restaurering under 1950-talet, samtidigt som kyrkorummets medeltida kalkmålningar togs fram.

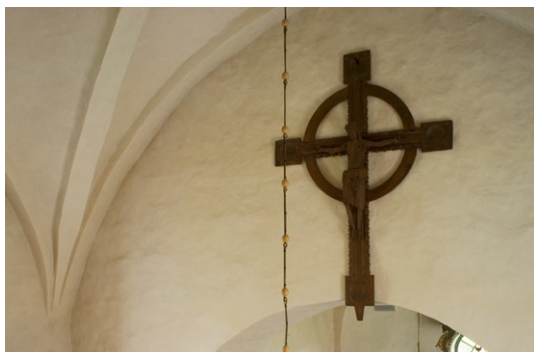
Triumfkrucifixet från 1200-talet.

Av kyrkans medeltida inventarier finns endast **triumfkrucifixet**, uppsatt över **triumfbågen**, bevarat. Det är försett med ringkors och utfört av

snidad ek under 1200-talets senare hälft. Till vår tids tillägg till kyrkorummet hör den 1972 anskaffade dopfunten med modern utformning.
