# S:ta Maria Magdalena kyrka

S:ta Maria Magdalena församling, Södermalms kontrakt, Stockholms stift

kv Södermalm 7:48, Bellmansgatan 13, Södermalm, Stockholms kommun och län, Södermanland

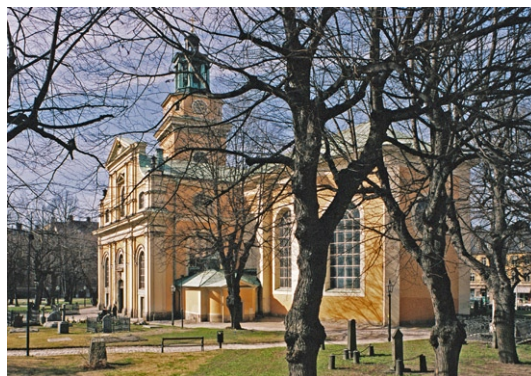
Exteriör från öster.

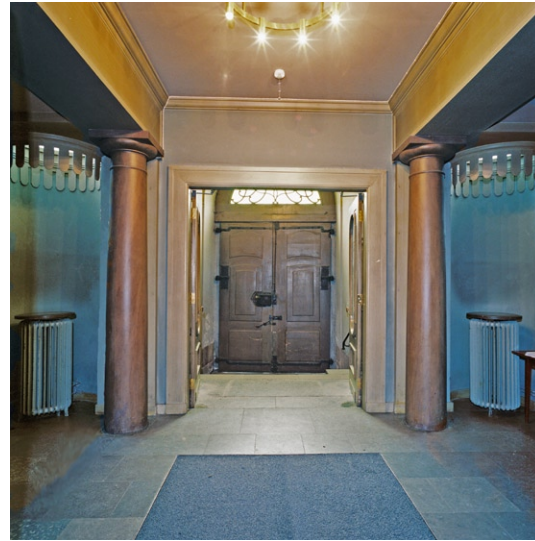
**Vapenhusets** släta tak är indelat i tre sektioner med ett högre mittparti och lägre i söder och norr. På var sida skiljer två ådringsmålade pelare av trä de olika rumsdelarna från varandra. I sidopartierna ger glasade **lanterniner** med baldakinliknande dekor i trä indirekt ljus över cylinderformade radiatorer med **flänsar** krönta med kalkstensskivor. Tre dörrar leder in till kyrkorummets; två lägre på var sida om pardörrar som är utformade likt de mot vindfånget men utan glas.

Vapenhuset mot väster.

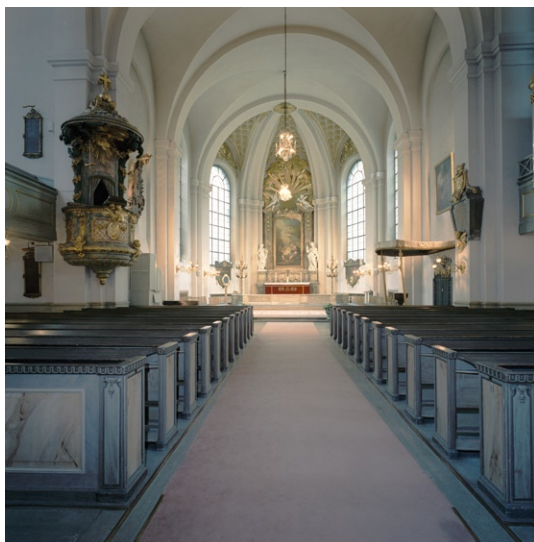
På en murpelare i norr nära **koret** är predikstolen placerad. Den är av trä med mycket rik, snidad dekor, marmoreringsmålade respektive

Kyrkorummet mot koret.

förgylld liksom ljudtaket. På motstående vägg i söder står en baldakin med textilt tak på en förhöjd plats. Här står dopfunten av rödbrun kalksten. Bakom den leder en grind med smidd dekor in till det som byggdes som sakristia men senare inretts som skrudkammare med väggfasta skåp. På var sida om dörren till sakristian i nordost står en kororgel respektive en flygel.

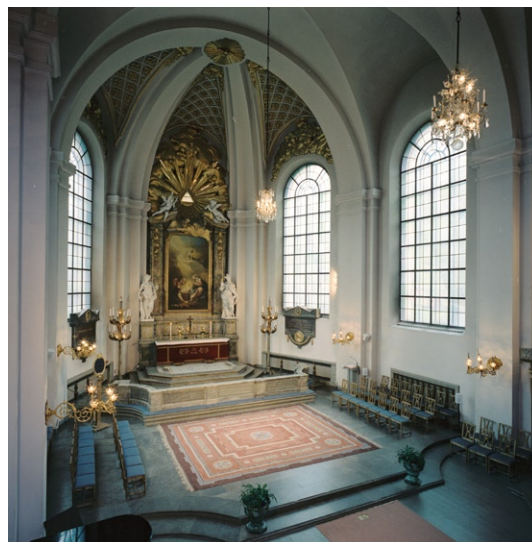
Koret ligger två trappsteg högre än långhuset och har kalkstensgolv. Väggarna är behandlade likt den övriga kyrkans. Taket är kryssvalvt och de tre valvkapporna som avslutar koret i öster är indelade i ett rutnät av förgylld stuck. De fyra rundbågiga fönstren ser ut som de övriga i kyrkan. Altaret och altaruppsatsen är gjorda av trä, marmorerade i grågrönt med förgyllda partier. Oljemålningen i mitten av altaruppsatsen föreställer Herdarnas tillbedjan och är målad av Louis Masreliez (1748–1810). Uppsatsen är flankerad av två fristående skulpturer och kröns av ett förgyllt strålknippe och förgyllda moln. Altarringen är av grågrön marmor med stoppat

Koret.

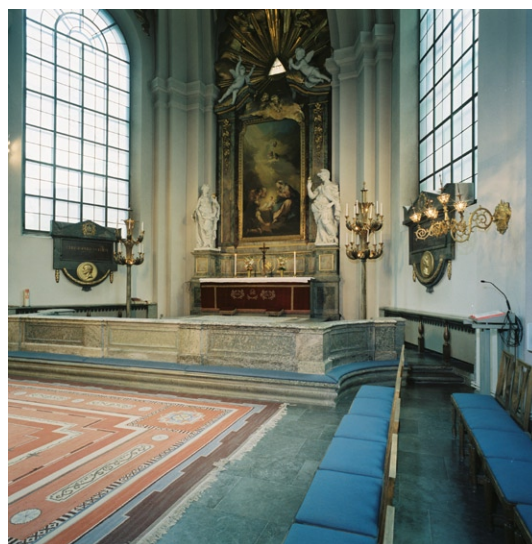
Koret.

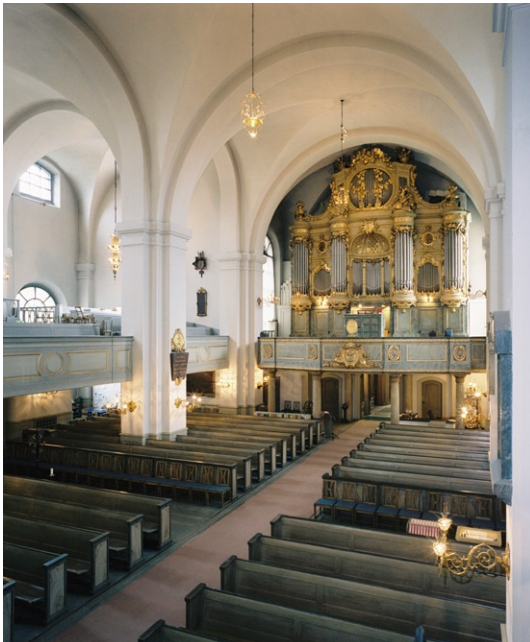
likt det övriga kyrkorummet. Gråmålade bänkar står på gradängar. I taken hänger rikt ornerade elektriska armaturer av mässing. Barriärerna av gråmålat trä har fyllningar med förgyllda profileringar, den i väster har även snidad dekor. Orgeln i väster har en mycket rikt ornerad fasad, gråmarmorerad och förgylld, ritad 1774 av C F Adelcrantz (1717–96). Orgelverket är tillverkat av Åkerman & Lund 1927 och omdisponerades 1961 av Einar Berg och har nu 50 stämmor. På den södra läktaren står en orgel från 1986 från A Magnussons Orgelbyggeri med 30 stämmor.

Kyrkorummet mot orgelläktaren.

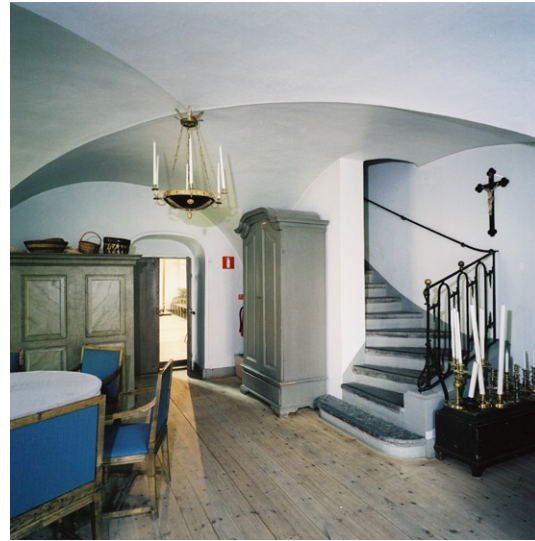
**Sakristian** norr om **koret** har obehandlat brädgolv, putsade och vitmålade väggar samt kryssvälvt tak. En kalkstenstrappa med smidesräcke leder upp till predikstolen. De spröjsade fönsterbågarna är av brunlaserat trä. Vid fönstret i öster står ett marmorerat träaltare med **gueridoner** av trä från 1700-talet på var sida.

Sakristia med trappa upp till predikstolen.

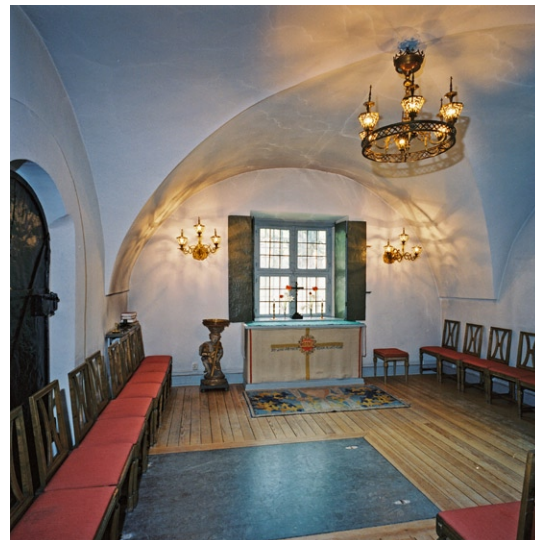
Lilla kapellet som nås från kyrkorummets sydvästra hörn har brädgolv med en gravhäll av kalksten, putsade och målade väggar samt kryssvälvt tak. Fönstren har träbågar med blyinfattat glas och vikbara fönsterluckor av järnplåt. Alta-

Kapellet med altare och dopfunt till vänster.

ret är av trä liksom den skulpterade och bemålade dopfunten från 1680-talet. I nordväst ligger ett dopförberedelserum som även fungerar som kapprum. Här ligger ett brädgolv, väggarna är putsade och fönstren spröjsade.

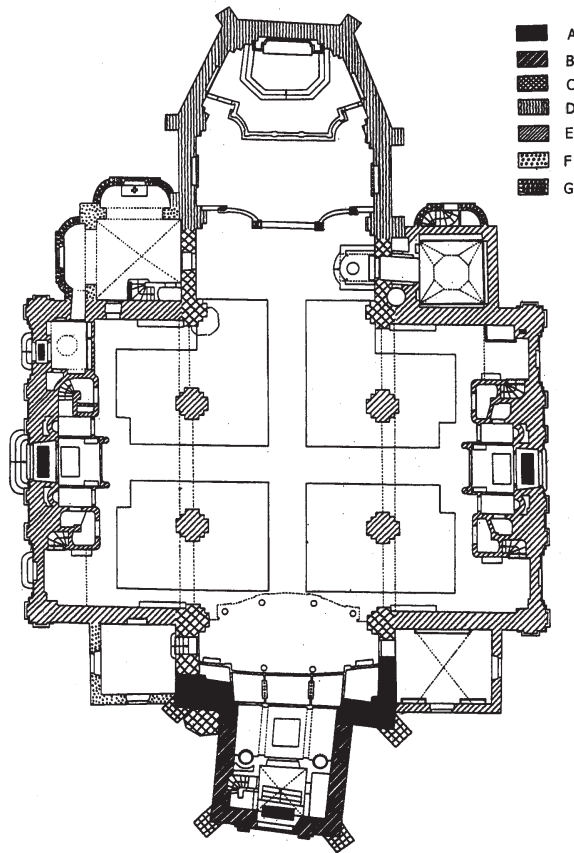
Uppmätning från 1926 med periodbeteckningar,  
 A = omkring 1350, B = omkring 1430,  
 C = 1588–92, D = 1657–59, E = 1670-tal,  
 F = 1716, G = 1760-tal, H = 1926.
