Storebro kyrka

Vimmerby församling, Linköpings stift, Kalmar län

Kulturhistorisk inventering av kyrkobyggnader
och kyrkomiljöer i Linköpings stift 2010

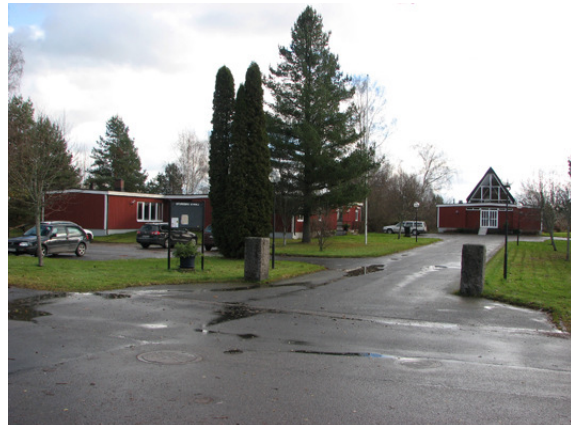
Kyrkomiljön kring Storebro kyrka från sydväst. Kyrkan omges av öppna gräs- och asfaltsytor.

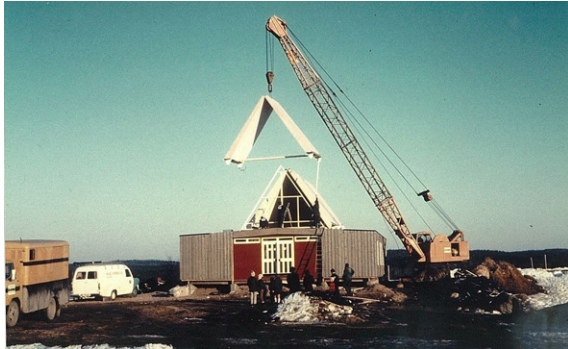
Kyrkan monteras i mars 1969. Monteringen utfördes under en dag. Foto: Vimmerby församling.

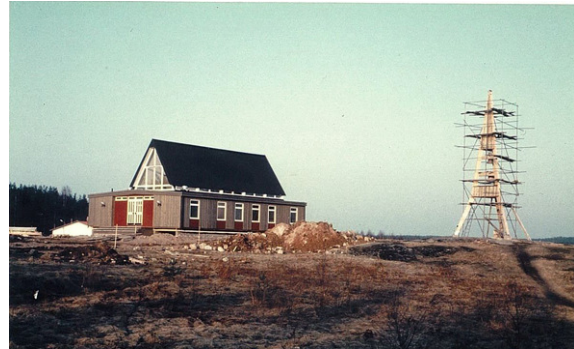
Kyrkan är klar, märk ursprunglig färgsättning. Klockstapeln är under uppbyggnad våren 1969. Foto: Vimmerby församling.

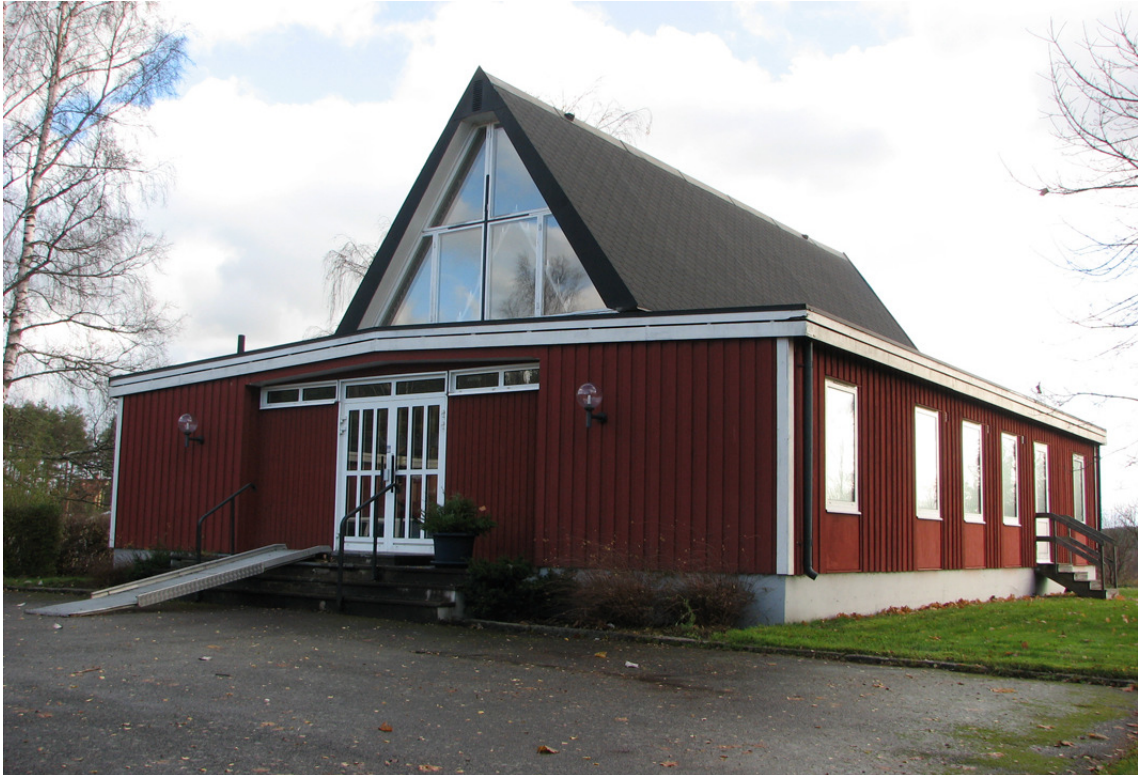
Storebro kyrka mot sydväst. Entré med betongtrappa, smidesräcke och entrédörrar av vitlackad aluminium.

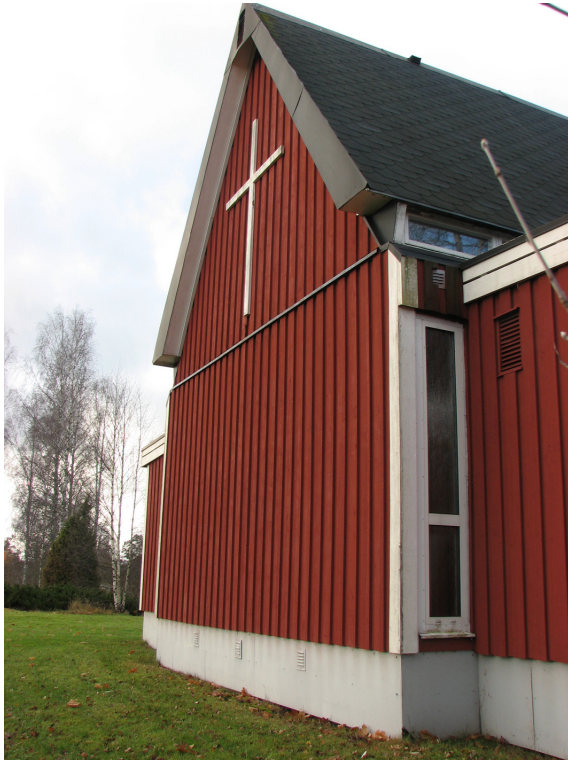
Östra fasaden med korfönster.

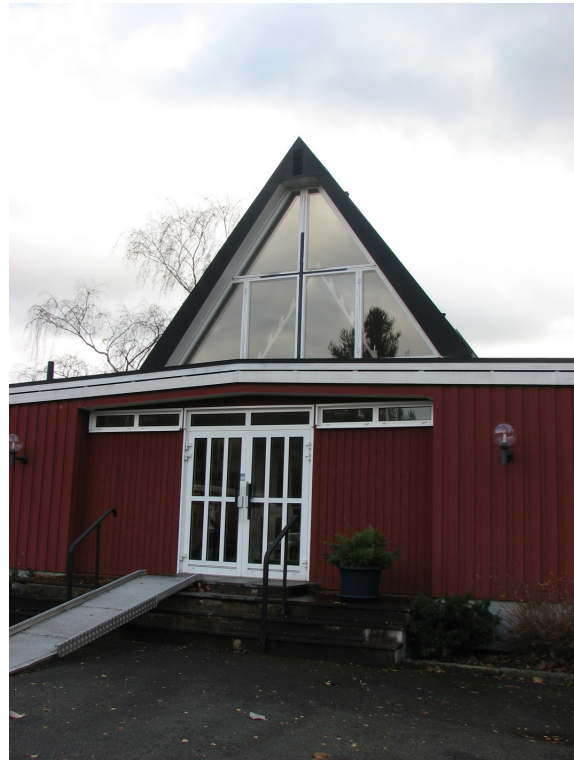
Västfasaden med huvudentré. Det västra gavelröstet är försett med stora öppningsbara fönster, original, på vars karm ett kors är målat i svart.

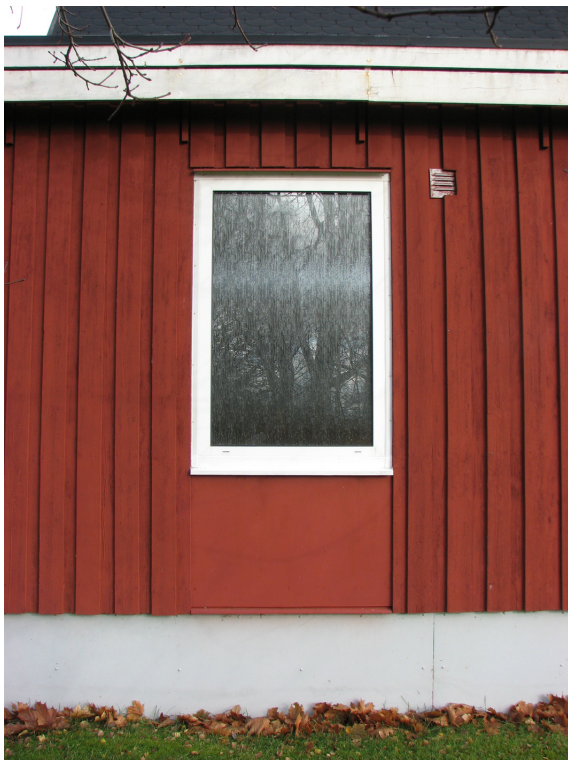
Mittskeppets vertikala fasadpartier utmed långsidorna har en rad av liggande enluftsågar, ursprungliga.

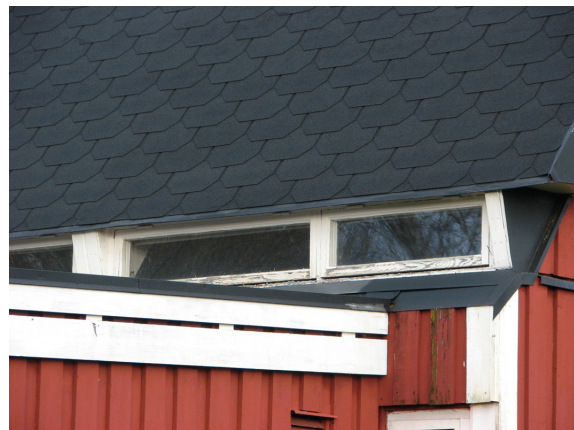
Detalj fönster utmed sydfasaden. De släta fasadskivorna under fönstren var ursprungligen målade i en avvikande kulör, vilket ändrades vid renoveringen 1991.

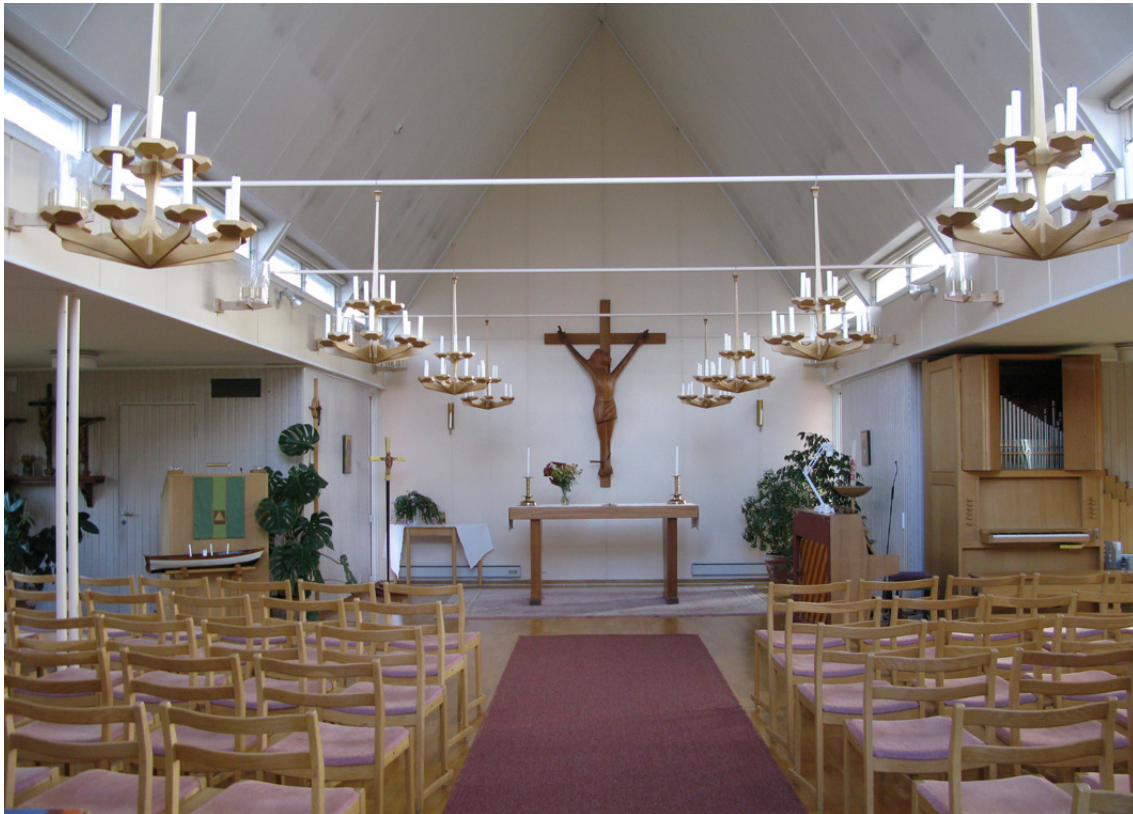
Kyrkorummet mot koret i öster. Golvet består av ekparkett och de vävklädda väggarna är målade i en gulrosa kulör. Taket är vitt. I mittgången ligger en rosa nålfiltsmatta.

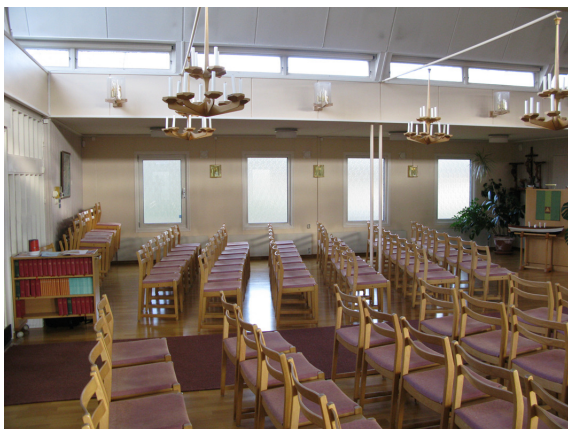
Kyrkorummet mot norr. Utmed långsidorna sitter enlufts-fönster med aluminiumbågar och råglas. Överst i bild syns de ursprungliga fönstren i mittskeppets vertikala fasadparti.

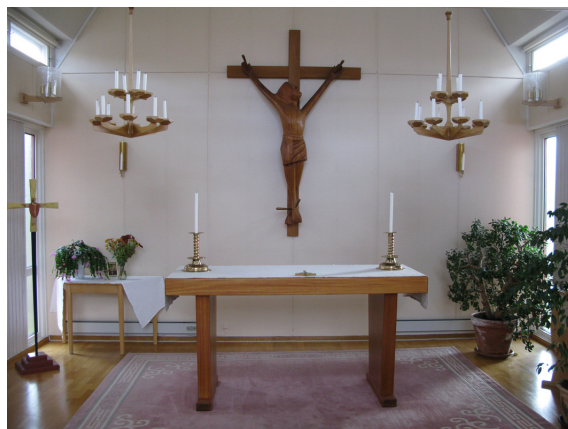
Koret. Mot söder och norr högsmala fönster med råglas. Fristående altare av ek, därunder en rosa kormatta. Altarkrucifix, dopfunten, dopljusstaken och processionskorset av ädelträ.

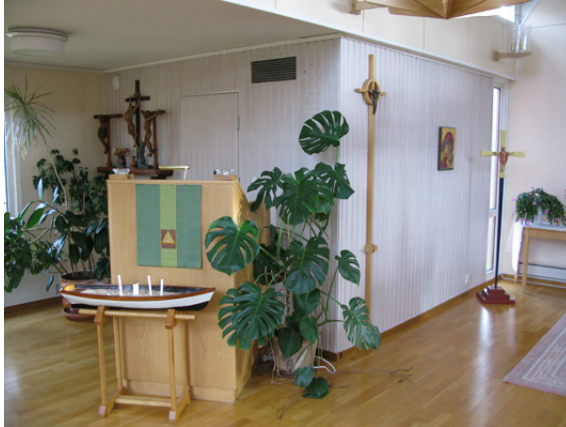
I kyrkorummets nordöstra del står en ambo. Dörren som skymtar bakom ambon leder till sakristian. Sakristian har ekgolv, vävklädda väggar, platsbyggda gaderober och är i övrigt möblerad med ett litet altare med knäfallspallar, altartavla och ett skrivbord.

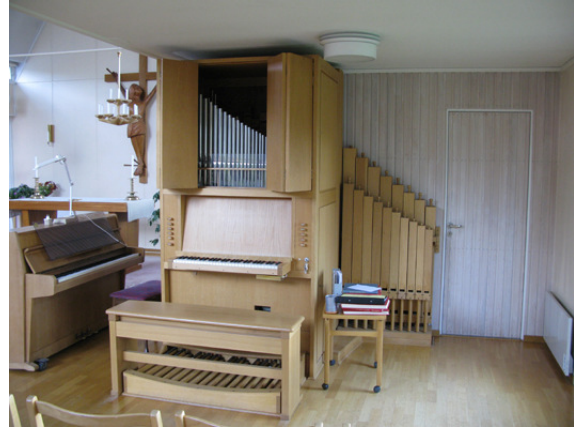
I det sydöstra hörnet står en orgel och ett fristående piano. Orgeln är tillverkad av Magnussons orgelbyggeri i Göteborg.

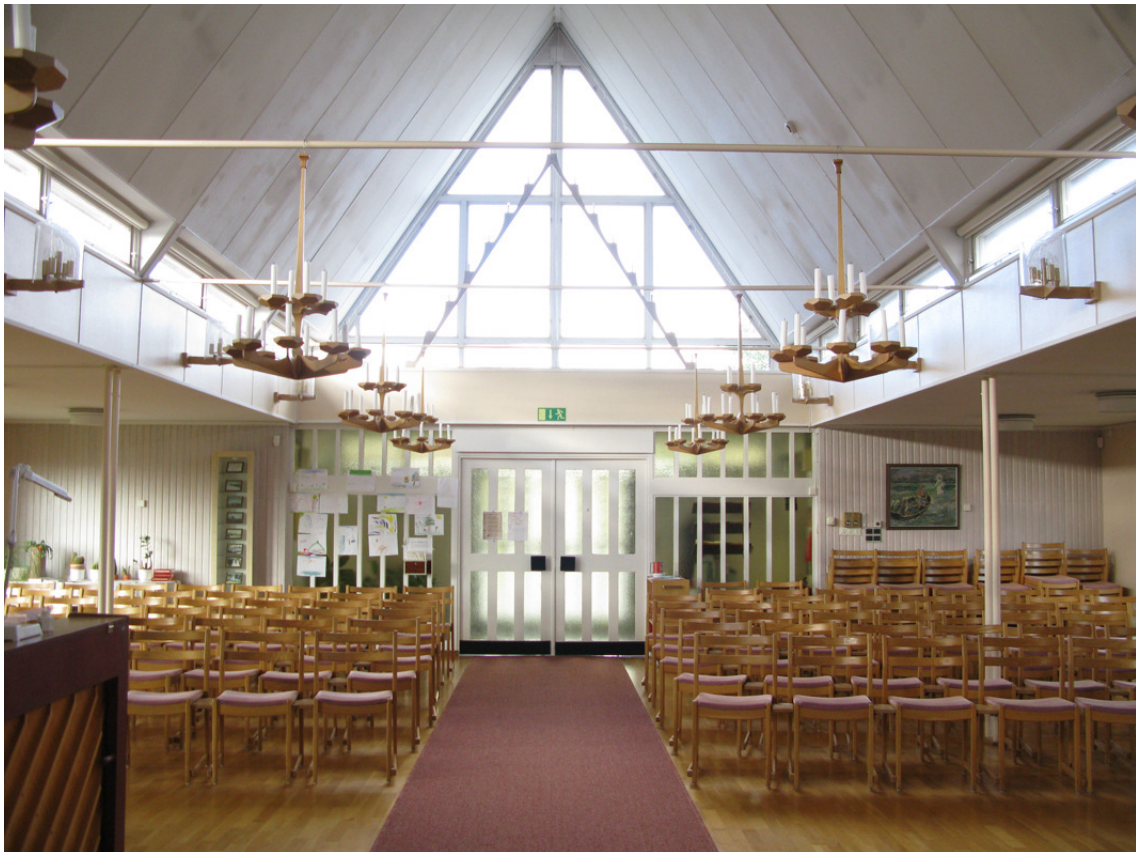
Kyrkorummet mot entrén i väster. Rummet är möblerat med fristående trästolar med rosa tygsits. I sidoskeppens tak sitter runda takarmaturer, på väggarna väggarmaturer av två olika typer. I dragstagen hänger lampkronor av trä, tillverkade och skänkta av Axel Nilsson.

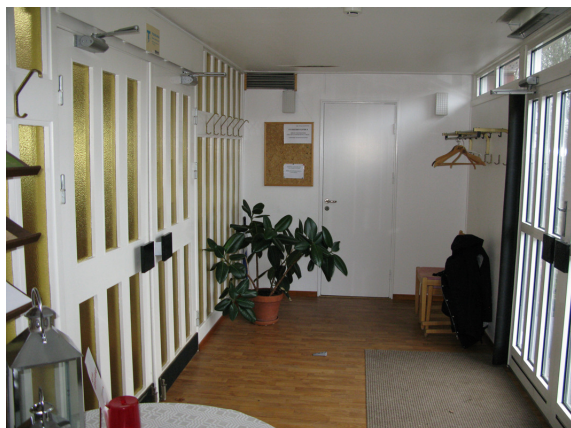
Kapprummet innanför entrén.
Till vänster ses dörrarna in till kyrkorummet och till höger de utbytta ytterdörrarna. Ursprungliga armaturer.

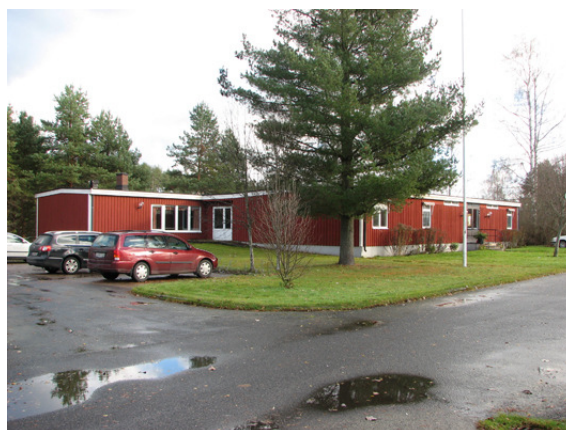
Övriga byggnader inom kyrkomiljön är församlingshemmet nordväst om kyrkan och klockstapeln strax sydost om kyrkan. Båda uppfördes 1969. Församlingshemmet byggdes om och utvidgades 1976, samt ommålades 1991. Klockstapeln utgörs av tre svängda limträbalkar försedda med ett spetsigt paneltak och levererades från Fribärande träkonstruktioner AB i Töreboda med två klockor från Bergholtz klockgjuteri i Sigtuna. Klockstapeln var ursprungligen målad i en brungrön lasyr, men ommålades 1991 med röd slamfärg.

Klockstapeln sydost om kyrkan.

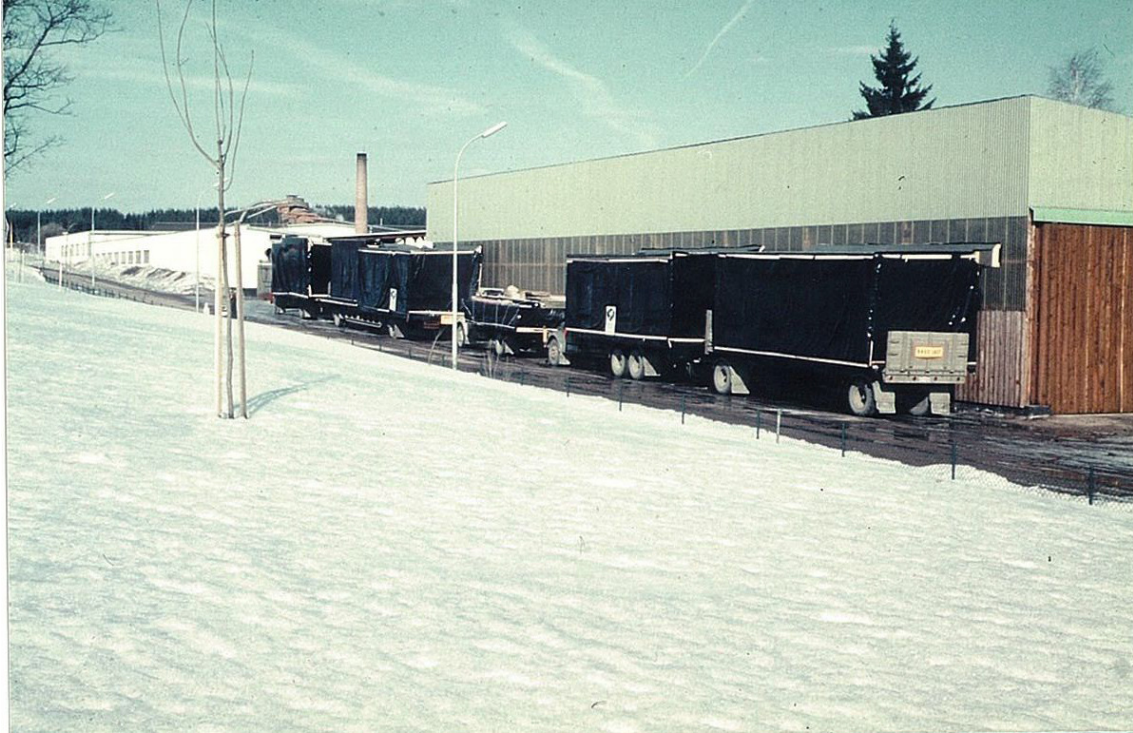
Kyrkobyggnaden lämnar fabriken i sektioner.

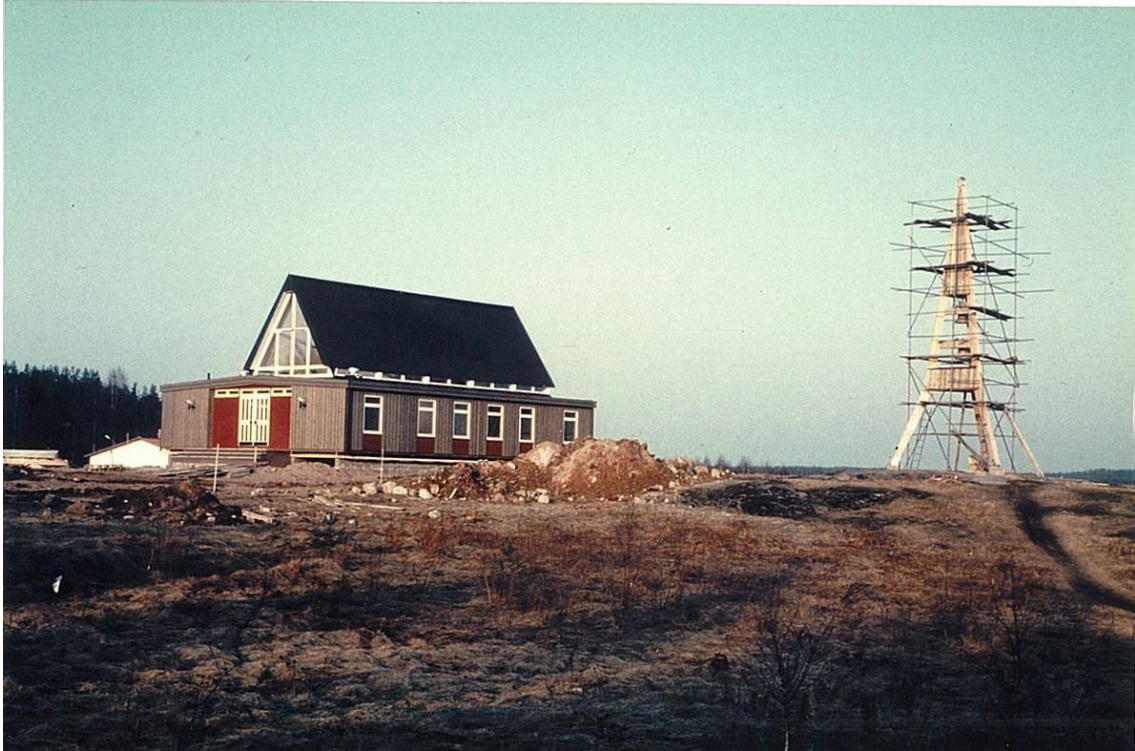
Klockstapeln är under uppförande våren 1969.
