FÄRGARKEOLOGISK UNDERSÖKNING;

SMIDESDÖRR 1

FÄRGSPÅR FRÅN EN MEDELTIDA SMIDESDÖRR HÄRRÖRANDE FRÅN ÄLVESTAD KYRKA,
LINKÖPINGS STIFT.

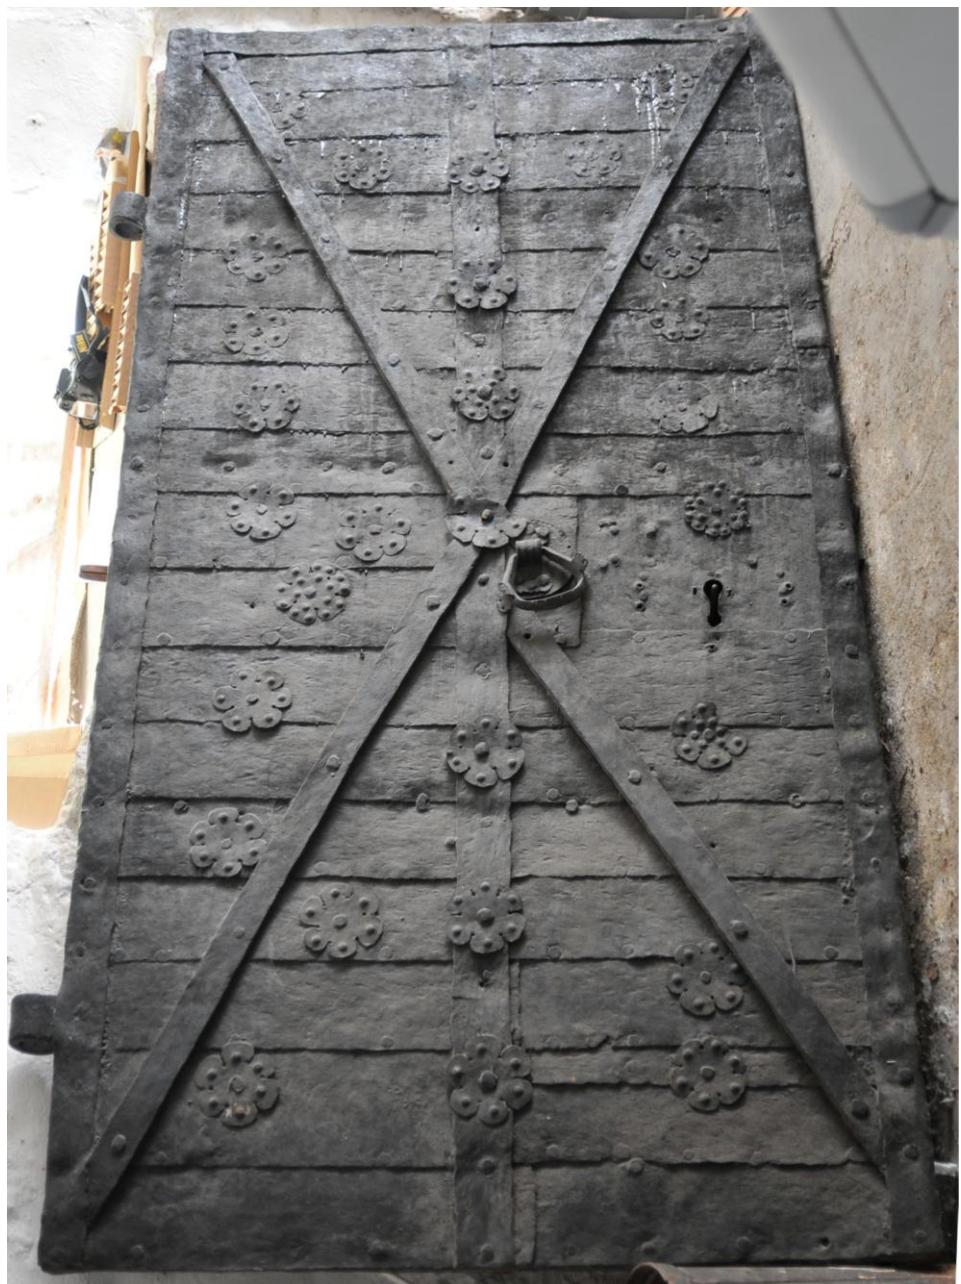
*Bild 1:
Smidesdörr
från
Älvestads
kyrka,
daterad till
1400-talets
andra
hälfte.*

Objektet är en smidesdörr med portkläpp, dekorerad med andreskors, nitar samt 25 blommor i metall. Hela dörren är svartmålad med ett tunt lager färg, som partiellt förlorat vid häftning och underlaget lyser igenom. Under den svarta färgen syns sparsamma fragment av tidigare målningsskikt.

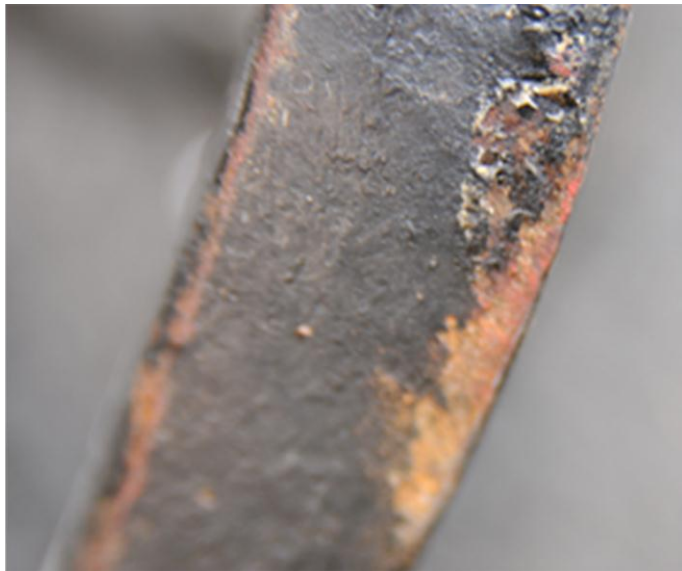
Bild 2:

Ett svart, tunt färglager täcker hela dörren. Färgen är relativt nedbruten och underlaget skiner igenom. Undre skikt ser ut att vara en blandning av korroderat järn. Det finns även små rester av signalrött och skarpt gult.

Närbild av lås som visar typiskt utseende på dörrens ytskikt. Färgmaterialet är relativt nedbrutet, korroderat järn blottläggs under det svarta färgskiktet men även spår av rött och gult syns.

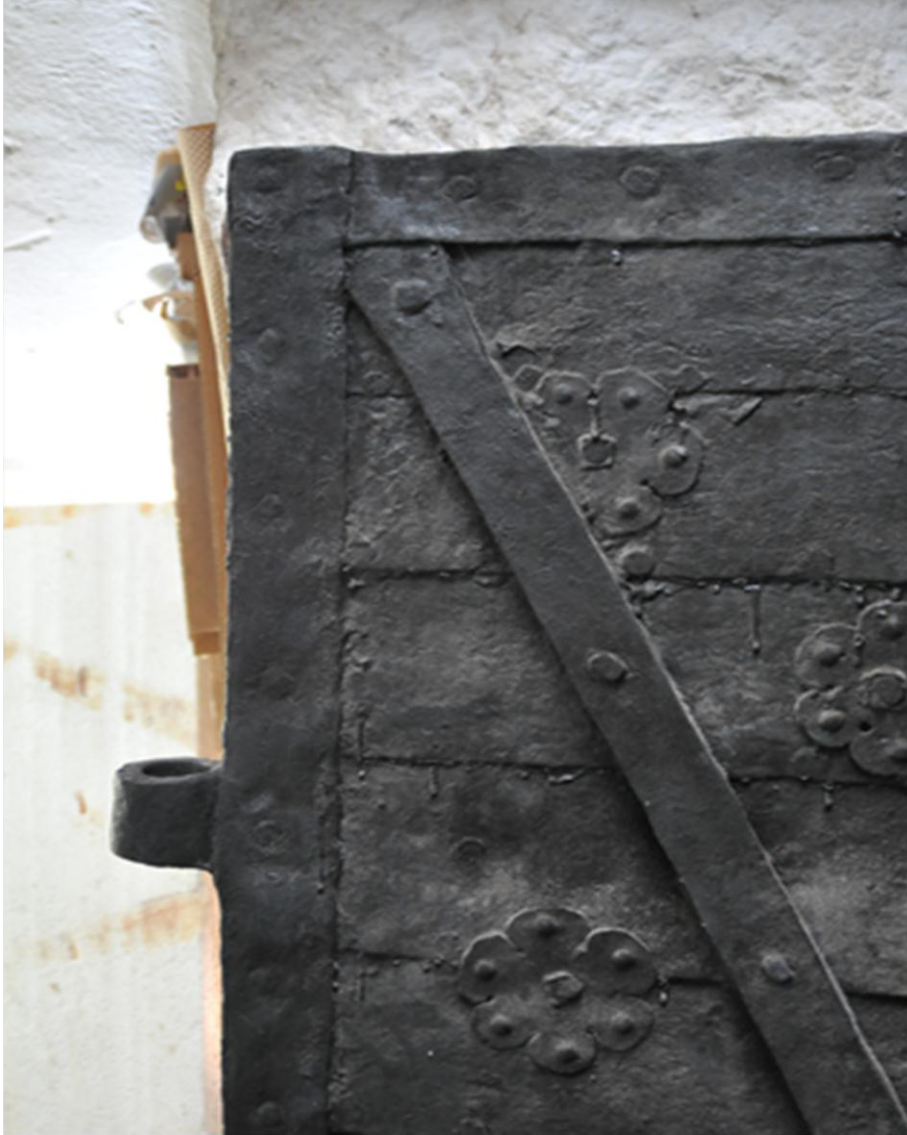
Bild 3:

Partiellt finns ett svartbrunt material som runnit och därefter hårdnat.

Detalj av smidesdörr 1. Rinningar av något svartbrunt material som eventuellt skulle kunna bestå av någon form av tjära eller beck.

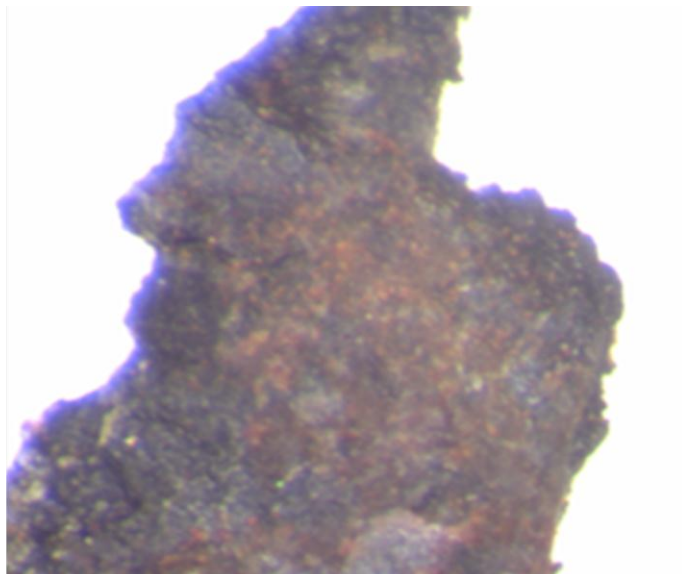
Prov taget från lodrätt mittband. Provet är mycket likt det förra, dvs svart färg med röda inslag, mestadels på undersidan av färgflagan.

Bild : Detalj av baksida av prov A2.

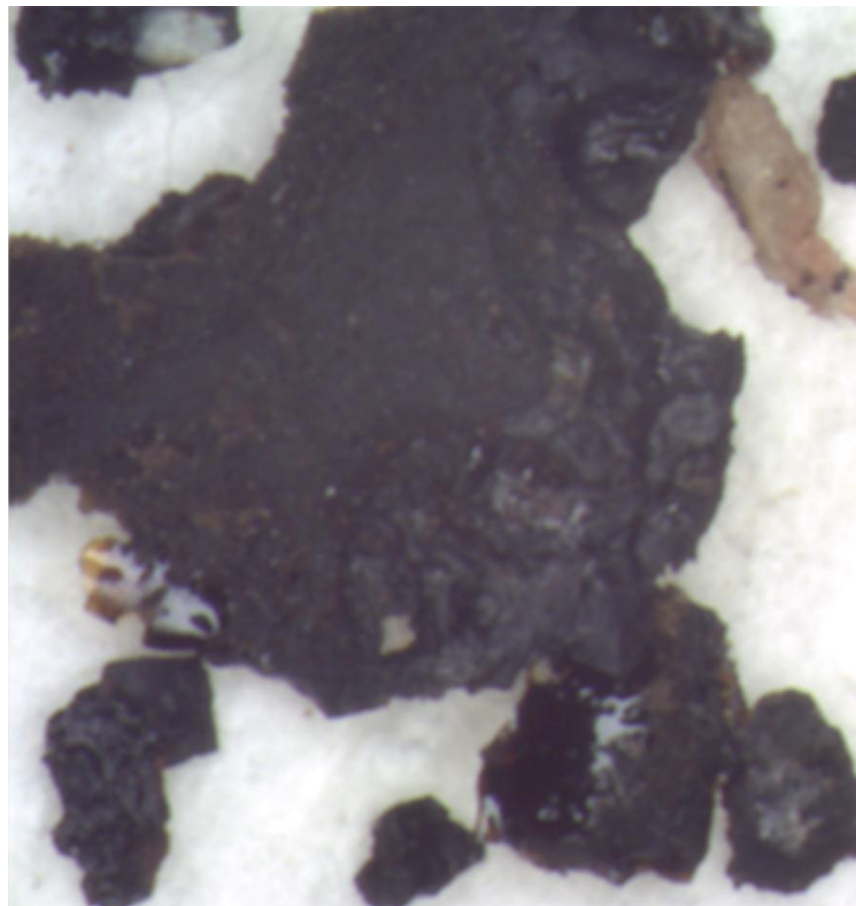
Prov taget från övre vänstra bakgrundsfältet. Består huvudsakligen av svart, matt färg med röda inslag. De röda inslagen kan vara färg, eventuellt skulle det också kunna härröra från korroderat järn. Partiellt finns spår av brunt transparent material, vilket skulle kunna bestå av tjära eller beck.

Provet innehåller dessutom fragment av något ljust material som kan vara en grundering. Analys av det ljusa fragmentet (prov A3c) i SEM-EDX visar innehåll av natrium, magnesium, aluminium, kisel, fosfor, svavel, kalium, kalcium titan, syre samt järn. Det varierade Innehållet av dessa ämnen tyder på att det är fråga om en blandning av naturliga jordfärgspigment som exempelvis kaolin, asbestin, talk, glimmer krita, dolomit vilka sannolikt använts som fyllnadsmaterial i en grundering.

Bild: Provmaterial från A3. Huvudsakligen består provmaterialet av svart, matt färg. Partiellt finner vi dock nedsmält, blankt material, röda korn samt ljusa fragment.

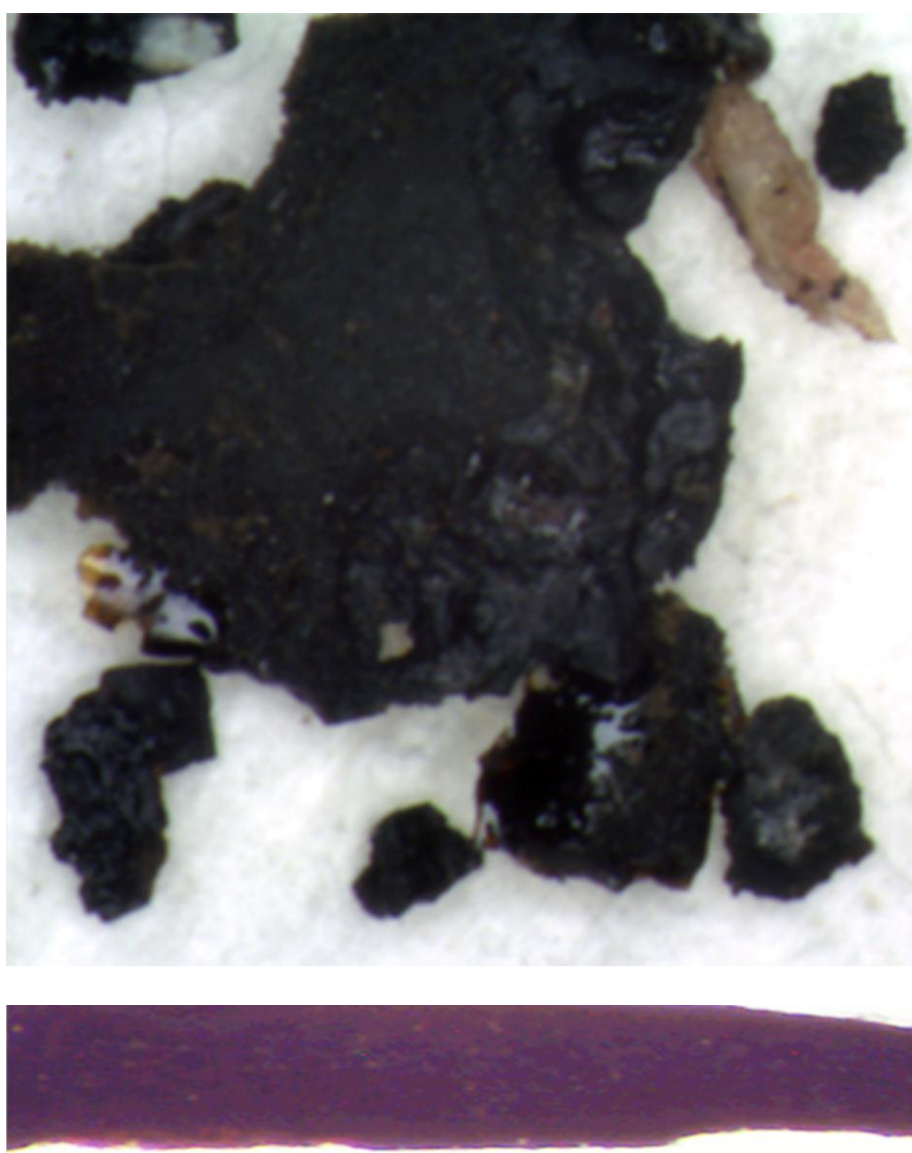
Prover tagna från ram på höger sida. Likt de andra proverna från dörrens ramverk med samma svarta matta yta, inslag av röda och ljusare prickar i det svarta skiktet, nedsmält halvtransparent material samt fragment av en vitgrå färg. Det ljusa fragmentet analyserat i SEM-EDX och visar innehåll av bly (prov A9).

Bild. Provmaterial från punkt A9, översida av svart färg med ljus fragment (upptill till höger). Blankt nedsmält material syns till vänster nedtill. Undre bilden visar ett tvärsnitt av färgflaga från provställe A9 i starkt justerat i ljus och kontrast.

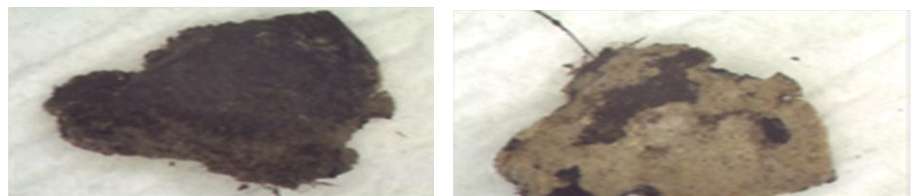
Prover tagna från nedersta vänstra bakgrundsfältet. Tvärsnittet visar ett tunt svart skikt över ett tjockt ljust, skikt, som eventuellt bör vara en grundering.

Bild 23. Provmaterialets översida (t.v.) respektive undersida (t.h.).

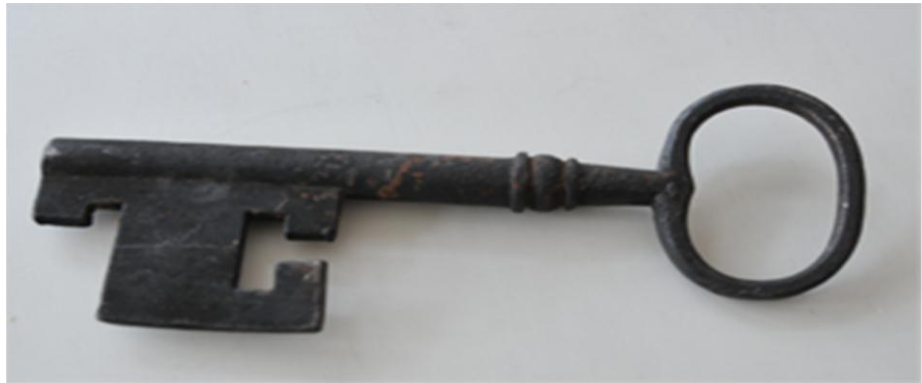
Ett antal fragment har dock fotograferats och även analyserats i SEM-EDX.

Bild Nyckel från smidesdörr 1.

Fragment av den svarta färgen från nyckel har analyserats i SEM-EDX och innehåller kalcium, kalium, järn, zink, aluminium, kisel, fosfor, svavel och klor (prov B3).
