# FÄRGARKEOLOGISK UNDERSÖKNING;

SMIDESDÖRR 2

FÄRGSPÅR FRÅN EN MEDELTIDA SMIDESDÖRR HÄRRÖRANDE FRÅN ÄLVESTAD KYRKA,  
LINKÖPINGS STIFT.

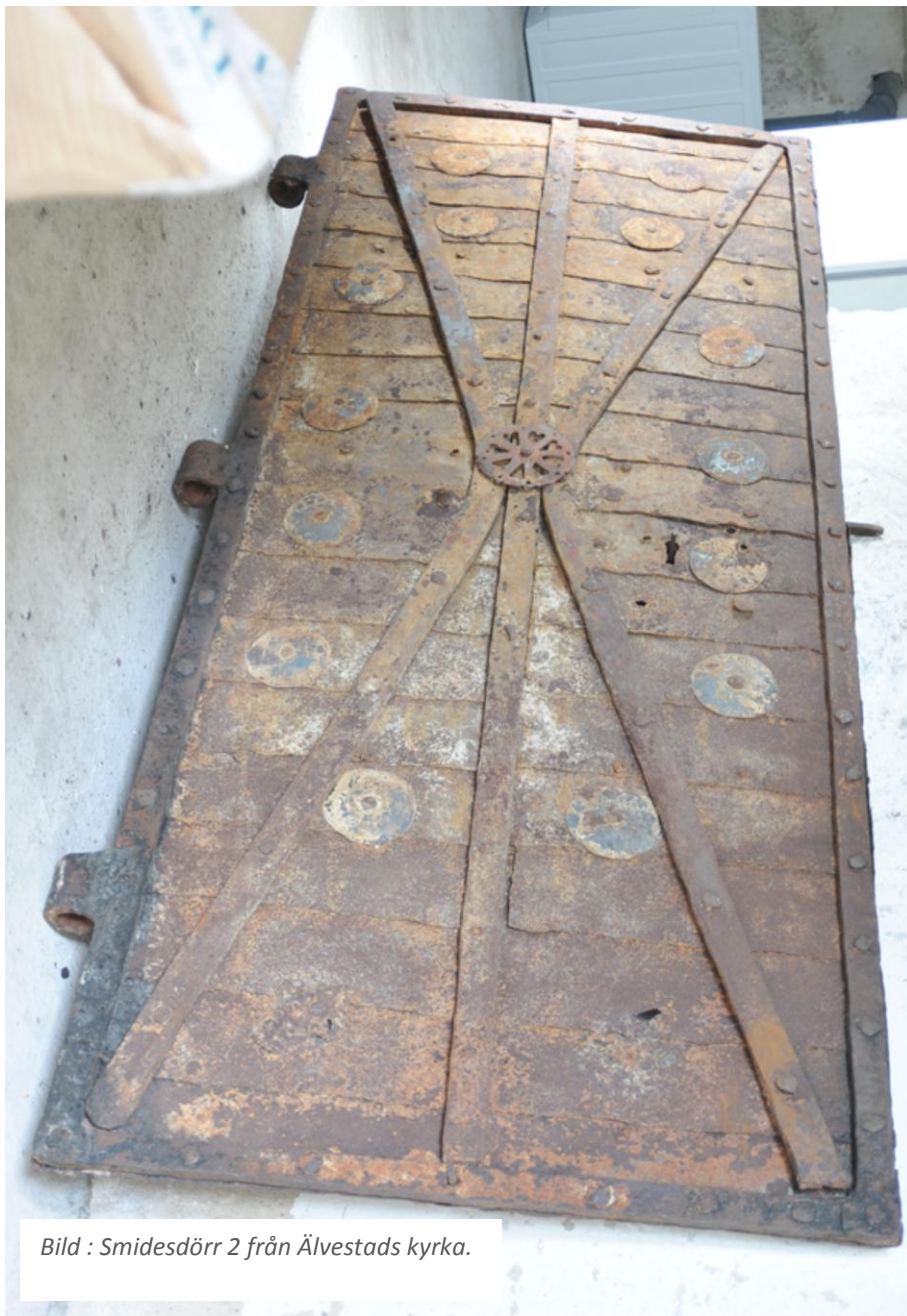
Objektet är en smidesdörr med andreaskors, en mitt medaljong med utstansade hjärtan, samt fjorton runda diskar med en diameter omkring en handflatas bredd.

*Bild : Smidesdörr 2 från Älvestads kyrka.*

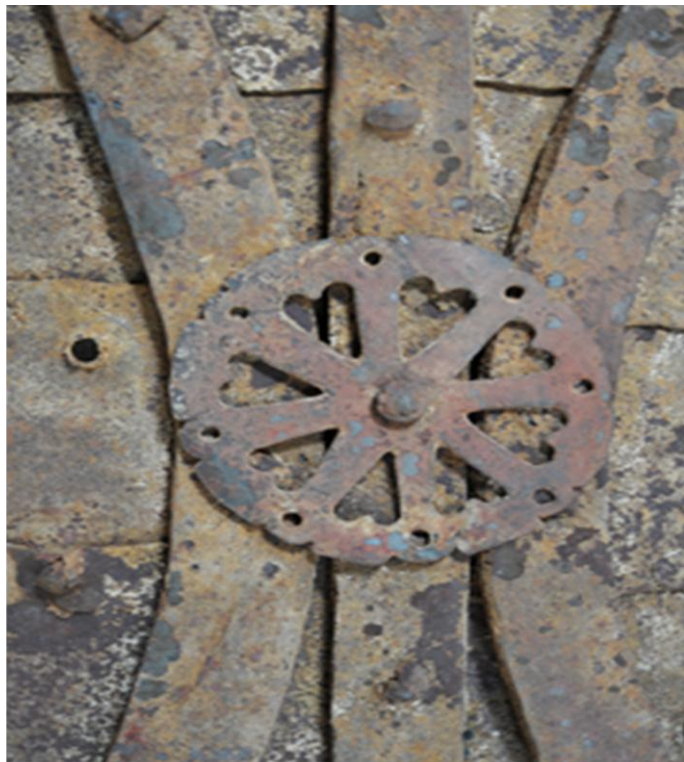
Bild :

Dörrens färgskikt är extremt nedbrutet. Enskilda partier har dock vissa spår av färg kvar, där prover kunde tas för närmare undersökning.

Många ytor täcks dock av rost, och någon färg finns inte kvar.

Detalj från dörrens mittmedaljong. Stora delar av dörren är täckt av rost, och har inte längre några färgskikt kvar.

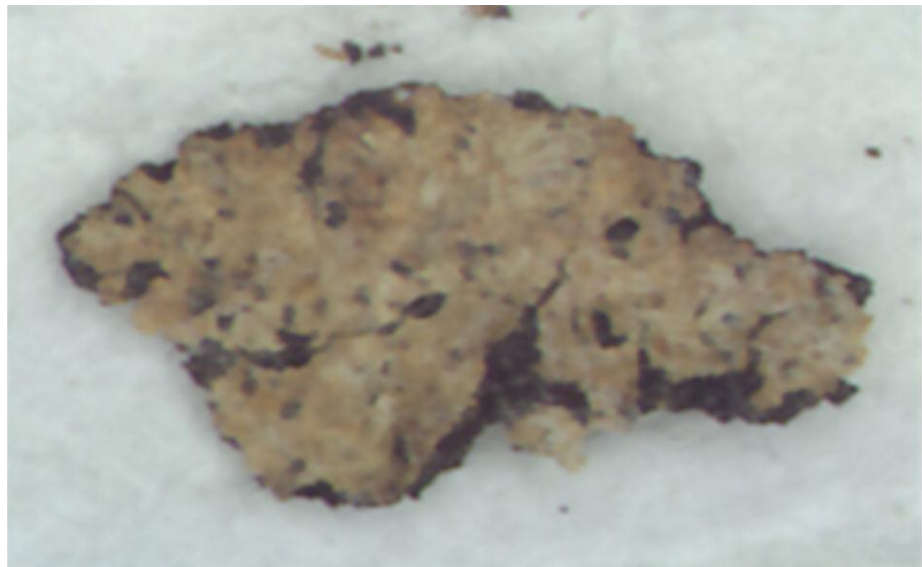
Prov taget från kanten till andra disken till höger om nyckelhålet.

*Bild. Provmaterial taget i kanten till en av de runda diskarna.*

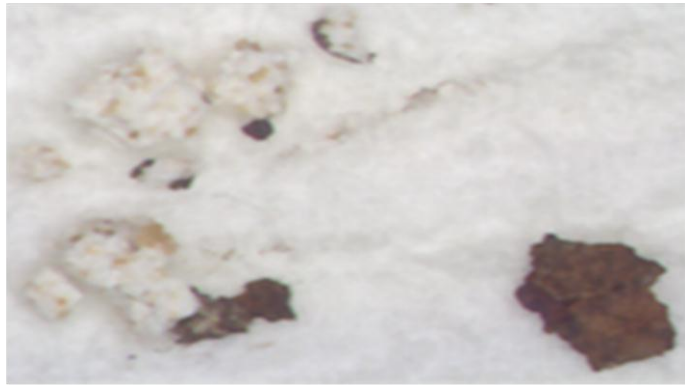
*Bild.*

Prover tagna från spikhuvud.

Vitt fragment analyserat med SEM-EDX och innehåller kalcium, aluminium kisel och svavel.

*Vita fragment från spikhuvud innehåller bland annat kalcium, aluminium, kisel och svavel.*

Prov på vitt fragment innehåller kalcium, aluminium, kisel och svavel. Kalcium och svavel tillsammans med det kritvita utseendet tyder på innehåll av gips (kalciumsulfat), vilket i sin tur tyder på ett grunderingsskikt.
