Lomma kyrka

- kyrkan vid Höje å

Jan-Olof Aggedal & Kristina Lindström

Centrum för teologi och religionsvetenskap
Gudstjänstens arkitektur – kyrkorummets arkitektur
©2010

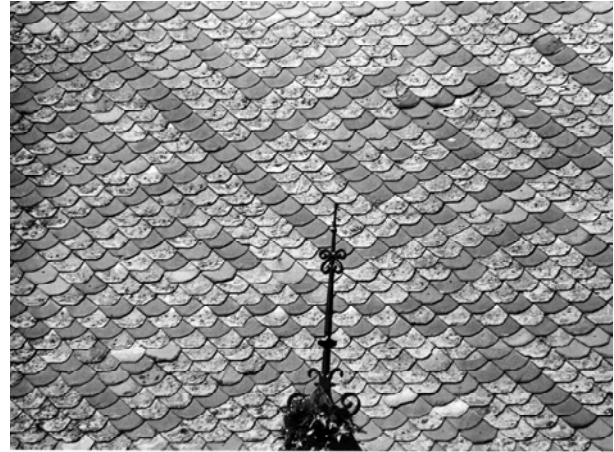
När kyrkans tak över mitt- och tvärskepp samt absid behövde läggas om vid början av 1970-talet skapade arkitekten Wolfgang Huebner genom dataanimation ett läggningmönster som Riksantikvarieämbetet fann ”synnerligen glädjande” inte minst att församlingen önskade behålla skiffer som täckningsmaterial samt att det föreslagna skiffret var av bättre kvalitet än det som skulle bytas ut.¹⁰⁷

Det gamla skiffret från Frankrike bestod av grågröna och rödbruna plattor. Hurbner noterade i arbetsdagboken att de var alldeles för tunna för vårt klimat. Han var inte heller nöjd med mönstret, diagonalställda kvadrater med en assymetrisk skärning som visserligen gav ”fina mjuka övergångar i mönstret men totalt en störande effekt. Tacknocken vrides”, skrev Huebner i arbetsdagboken, ”liksom ned mot tornet som lutar lite grann mot väster. Mönstret understryker lutningen”.¹⁰⁸ Idén till det nya mönstret fick han vid en resa genom Europa. I Normandie såg han ett tak som bara blivit till genom lappande och lagande och i Frankfurt am Main hittade han en bok om grafik och datorer. Den senare ledde till ett samarbete med Datacentralen i Lund och ett mönster som ”på något sätt reproducerar lövskuggornas mönster på grusvägen i allén – vågspelets vid badbryggan i sundet”, ett mönster som passar i Lomma.¹⁰⁹ I mitten av augusti 1972 kunde man slutbesikta det nya taket tillverkat av Grythytte Skifferverk med Vosseskiffer från Norge, vilket avlagrats i naturen för cirka 500 miljoner år sedan.

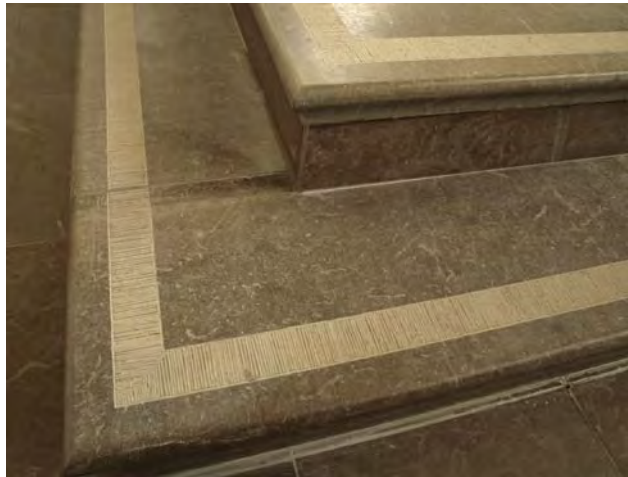
Kortrappan i gråsvart granit består av tre trappstag. Om dessa trappsteg lågerhuggs skulle detta medföra att trappstegen bättre avskiljer sig från varandra, vilket skulle vara positivt för alla som förflyttar sig mellan koret och resten av kyrkan.

Så här skulle det kunna se ut. Exempel från Kalmar domkyrka.

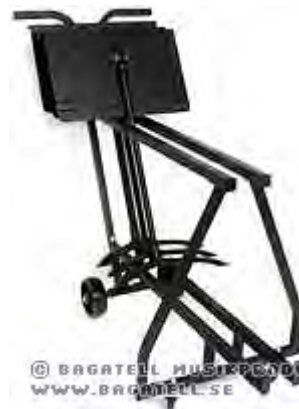
Som tidigare framgått saknas förvaringsmöjligheter för främst hopfällbara stolar, notställ, kistbockar och mullkar. Detta skulle kunna lösas med låga skåp i den södra korsarmen (se bild s. 31). Skåpen bör konstrueras på ett sådant sätt att de inte påverkar radiatorerna som är placerade utmed väggarna. Skåpens höjd bör inte överstiga höjden på de befintliga skåpen utmed den södra väggen i korsarmen. Dessa skåp tas bort. Skåpens färg bör anpassas så att de smälter in i miljön, helst inte grå eller beige utan snarare samma vita färg som väggarna. För att skapa en bättre arbetsmiljö för användarna utan höga lyft kan notställen hängas upp på rullvagnar – se bild. Likaså bör skåpen förses med stora dörrar vilket skapar god åtkomlighet.
