Kulturhistorisk inventering

Kulturhistorisk inventering av kyrkligt glasmåleri
i Växjö stift, Jönköpings län

JÖNKÖPINGS LÄNS MUSEUM
Byggnadsvårdsrapport 2005:6
Jonas Haas

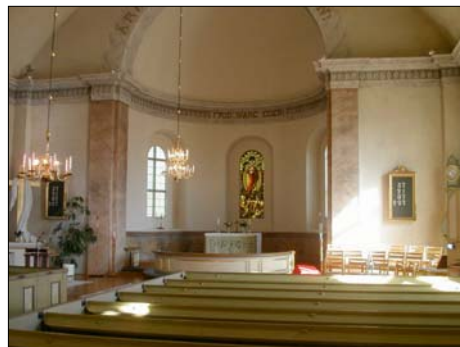
Fönstren är monterade i träbågar, blyspröjsade och uppdelade i tre sektioner (mittfönstret) respektive sex sektioner (sidofönstren, i likhet med kyrkans övriga fönster). Glaset är äkta munblåst antikglas, både genomfärgat och bemålat med svartlovsfärg för schatteringar och konturer. En del av den övre sektionens ram är sekundärt målad i hudfärg för att bättre sammansmälta med glasmålningen. Mittfönstret restaurerades senast 1998 av Glaskonst Winfried Baier och befinner sig idag i gott tillstånd. Inga åtgärder behövs vidtagas.

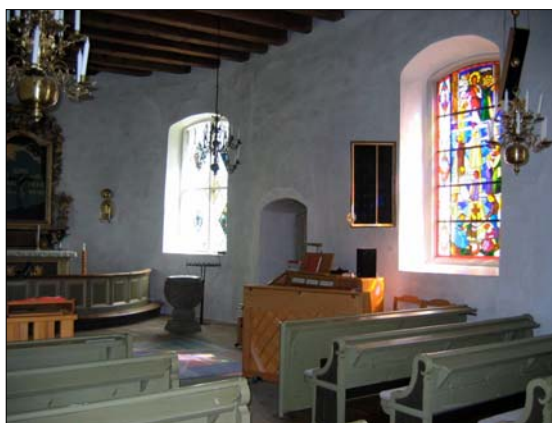
Samtliga tre fönster är utförda i samma teknik, blyinfattade med genomfärgat äkta munblåst antikglas. Måleri på glaset omfattar svartlods färg till konturer och schatteringar. Korfönstren är monterade i träbågar medan långhusfönstret sitter i en metallbåge. De båda korfönstren från 1941 är i ett gott tillstånd och inga åtgärder behöver för tillfället vidtagas. Lundquistfönstret från 1954 har delvis deformerade blyspröjs/blynät och rester av silikonfog finns på glasmålningens insida. Fönstret är i behov av översyn samt rengöring från damm och kondensränder mellan glasmålning och skyddsglas. Åtgärdsprogram bör upprättas.

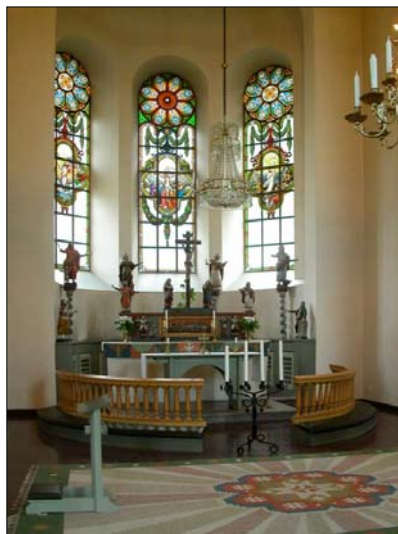
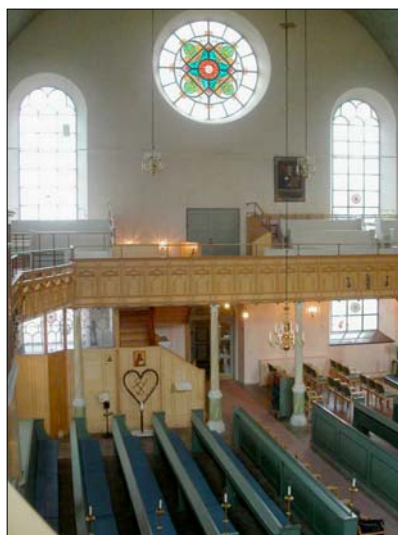
Glasmålningarna är monterade i metallbågar och blyspröjsade. Glaset är munblåst nyantikt glas samt handgjutet och valsat katedralglas. Glaset är genomfärgat, bemålade med svartlods färg. Utvändiga skyddsglas finns. Vid den tekniska besiktningen befanns sig fönstren i ett gott skick. På grund av otillgänglighet har inte de stora rosettfönstren i norr och söder kunnat inspekteras mer än från marknivå.

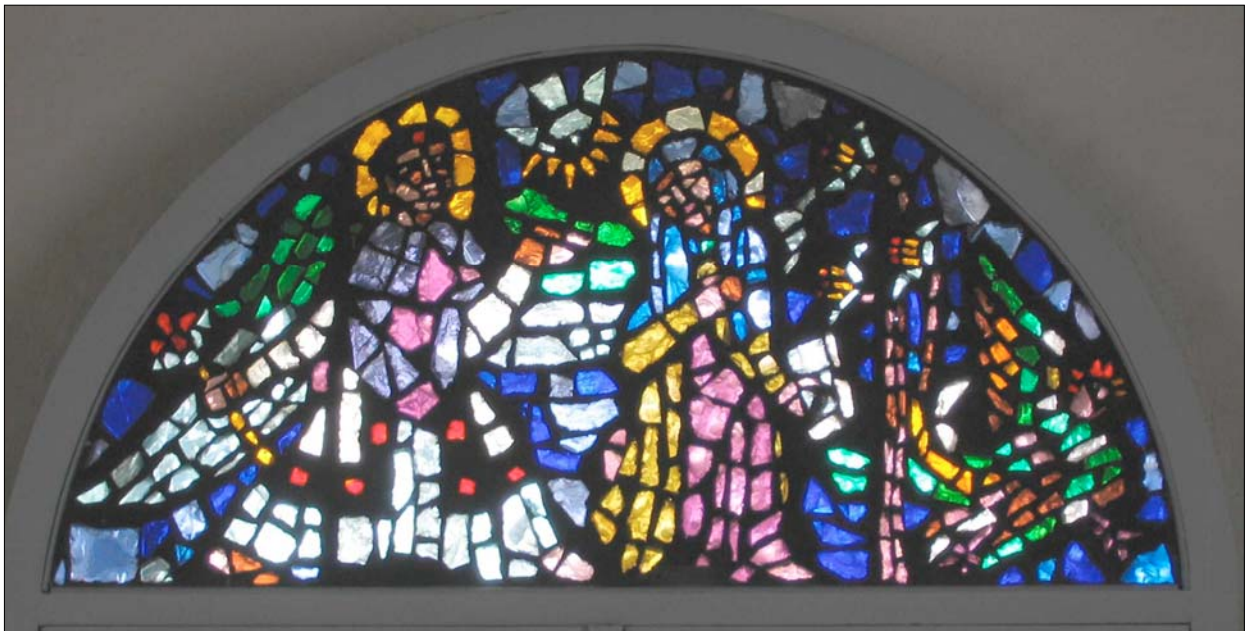
Glasmålningen består av genomfärgat glas med svartlodsmåleri till konturerna, infattat i ett blynät. Glaset är munblåst med stora oregelbundenheter. Glasmålningen är både relativt ny och befinner sig i en skyddad miljö, några tekniska underhållsåtgärder är ej påkallade.

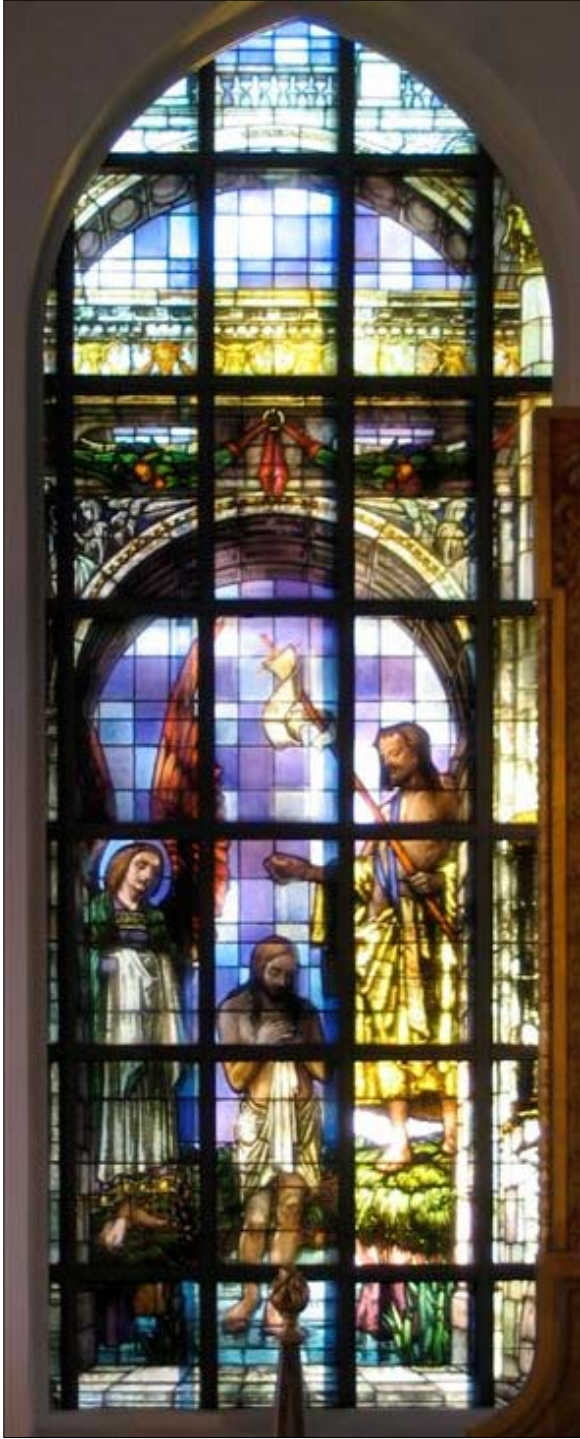
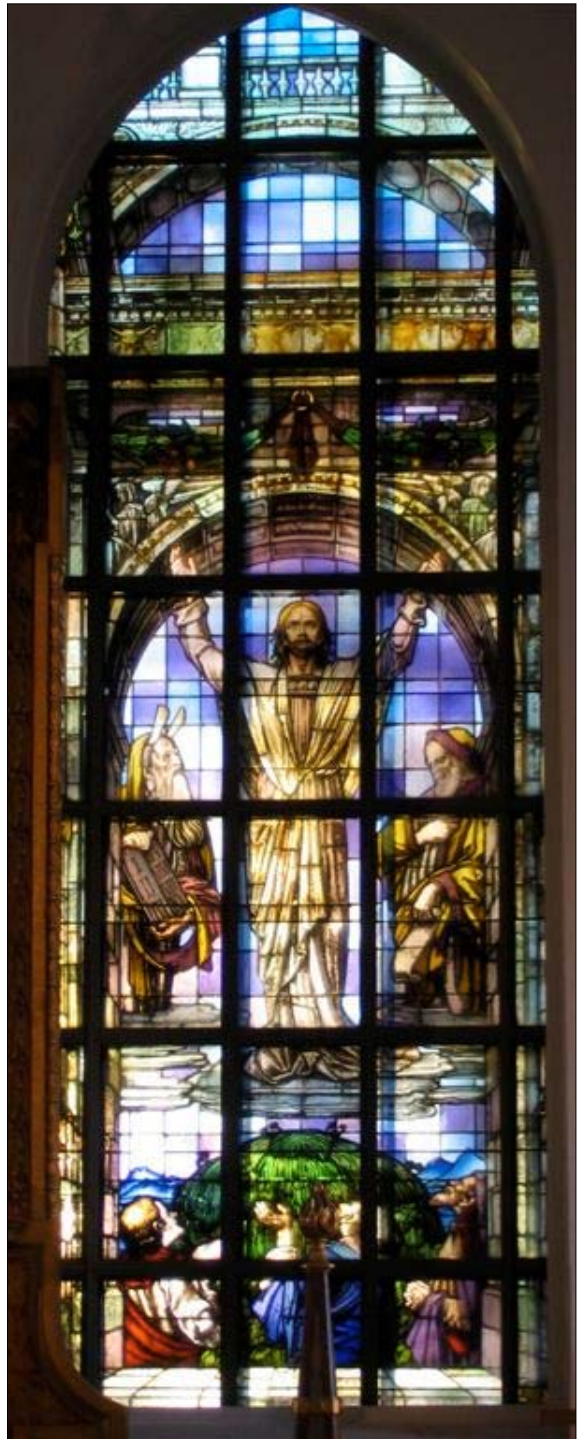
KRISTINE KYRKA, JÖNKÖPING

Glasmålningarna är monterade i metallbåge och blyinfattade. Glaset är äkta munblåst antikglas och de är genomfärgade och bemålade med både svartlods färg för konturer och schatteringar och med transparensfärg. Sprickbildning i glas förekommer med ojämn fördelning. Likaså förekommer skador på kontur- och svartlods måleriet samt på transparensfärgerna. Ojämn fördelning av sprickbildning i blyspröjs. Skadorna är ojämnt fördelade och varierar stort. Allmänna statusen varierar beroende på graden av sprickbildning och i vissa fall har måleriet redan gått helt förlorat. Statusen bedöms som "mindre god" till "dålig". Skyddsglas förekommer både innanför och utanför glasmålningarna. För att kunna bedöma rätt insatser behövs en noggrannare kontroll av skadorna med skyddsglasen demonterade. Renovering är nödvändig och en åtgärdsplan bör upprättas.

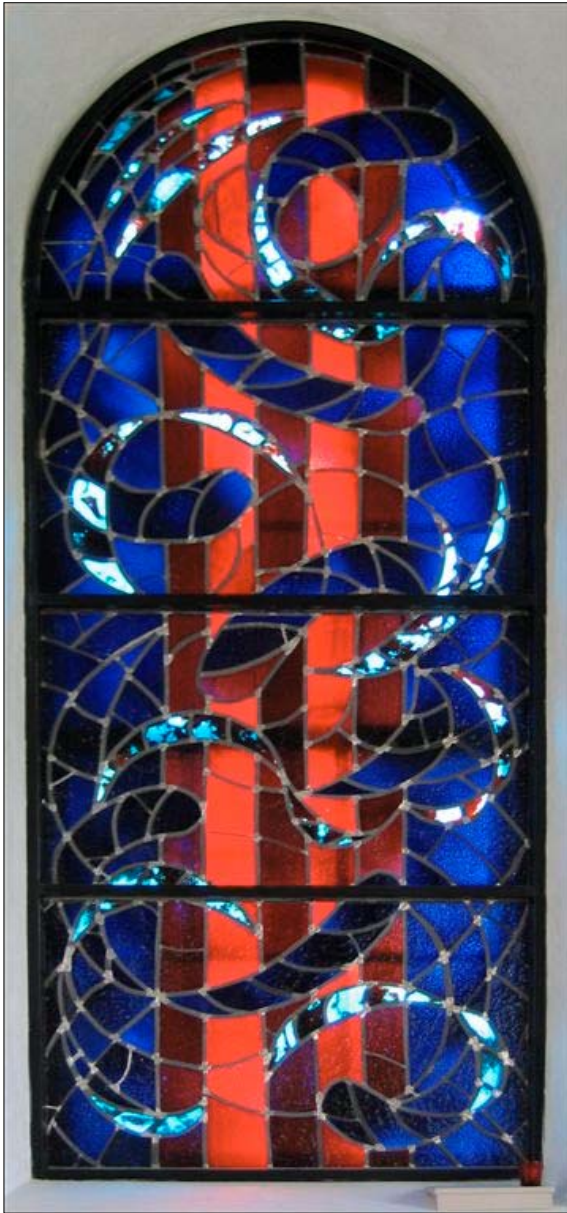
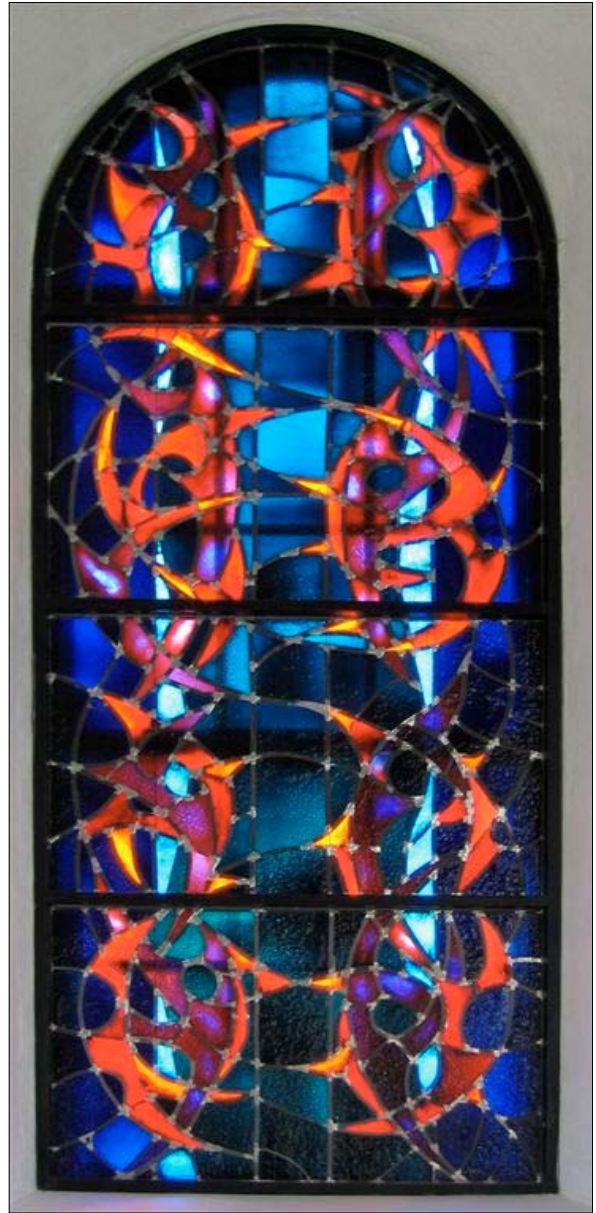
KULLTORPS KYRKA

Fönstren är monterade i metallbågar, med rutor infattade i ett blynät. Fönstren är genomfärgade och hårt brända med skiftningar i färgstyrkan, därtill med rikt oregelbunden yta och många ojämnheter i glaset. Varje fönster är indelat i fyra sektioner och inom varje sektion är stödjärn fästa direkt på blyspröjsen. 1998 genomgick de en renovering då blyinfattningarna förstärktes och deformationsskador åtgärdades. Korfönstren fick nya ytterbågar av trä samtidigt som långhusets fönster också byttes mot träbågar och blynätet byttes ut. Arbetena utfördes av Glas-konst Winfried Baier, Tranås. Fönstren befinner sig idag i gott tillstånd, men målningen på träbågarnas utsidor bör kompletteras med oljebehandling.

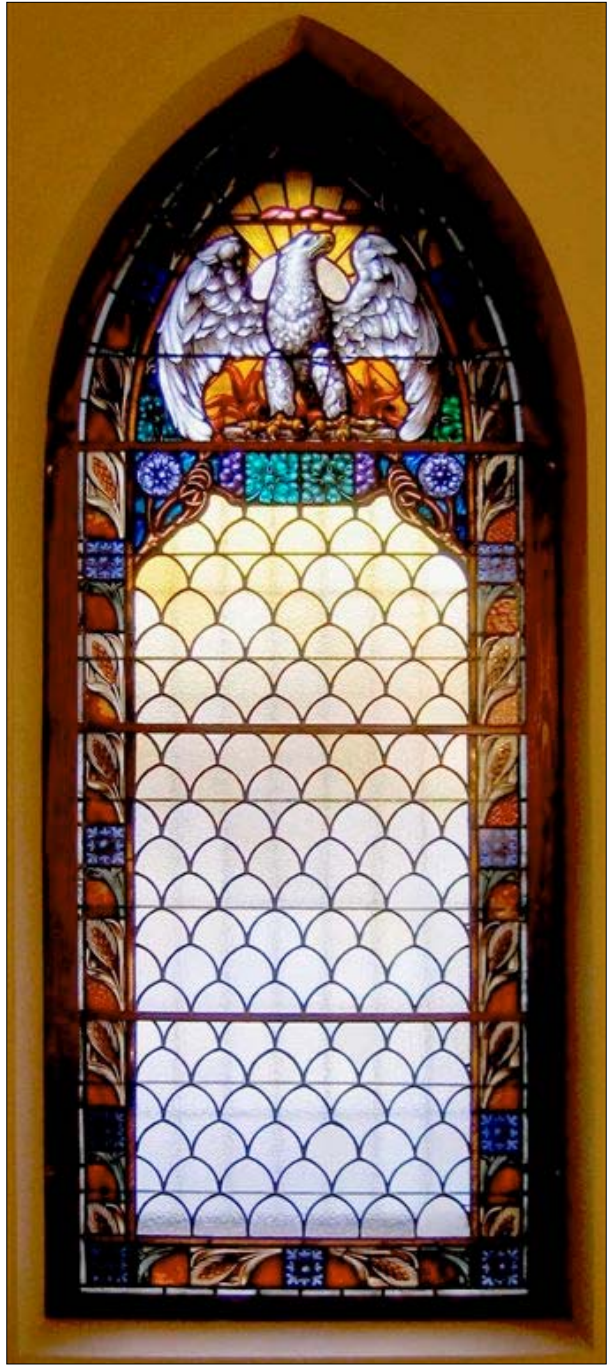
KÄLLERYDS KYRKA

Glasfönstren är monterade i träbågar, och glasrutorna infattade i ett blynät. Glaset är munblåst antikglas, förutom de ofärgade som är katedralglas. De kulörta är både genomfärgade och bemålade med svartlodsmåleri, samt etsade överfångsglas. 1949 fick korfönstren ytterbågar. Fönstren renoverades senast 1973 då glas, blyspröjs och måleri åtgärdades. Vid denna renovering användes en del felaktiga utbytesglas och samtidigt gjordes målningskompletteringar som inte stämmer överens med den övriga använda tekniken. Smuts och sotbeläggning förekommer på båda fönstren. Sprickor i glas förekommer i det högra (södra) fönstret. Statusen är god med nämnda reservationer, främst av estetisk karaktär. Vid tillfälle bör åtgärdsprogram upprättas för rengöring.

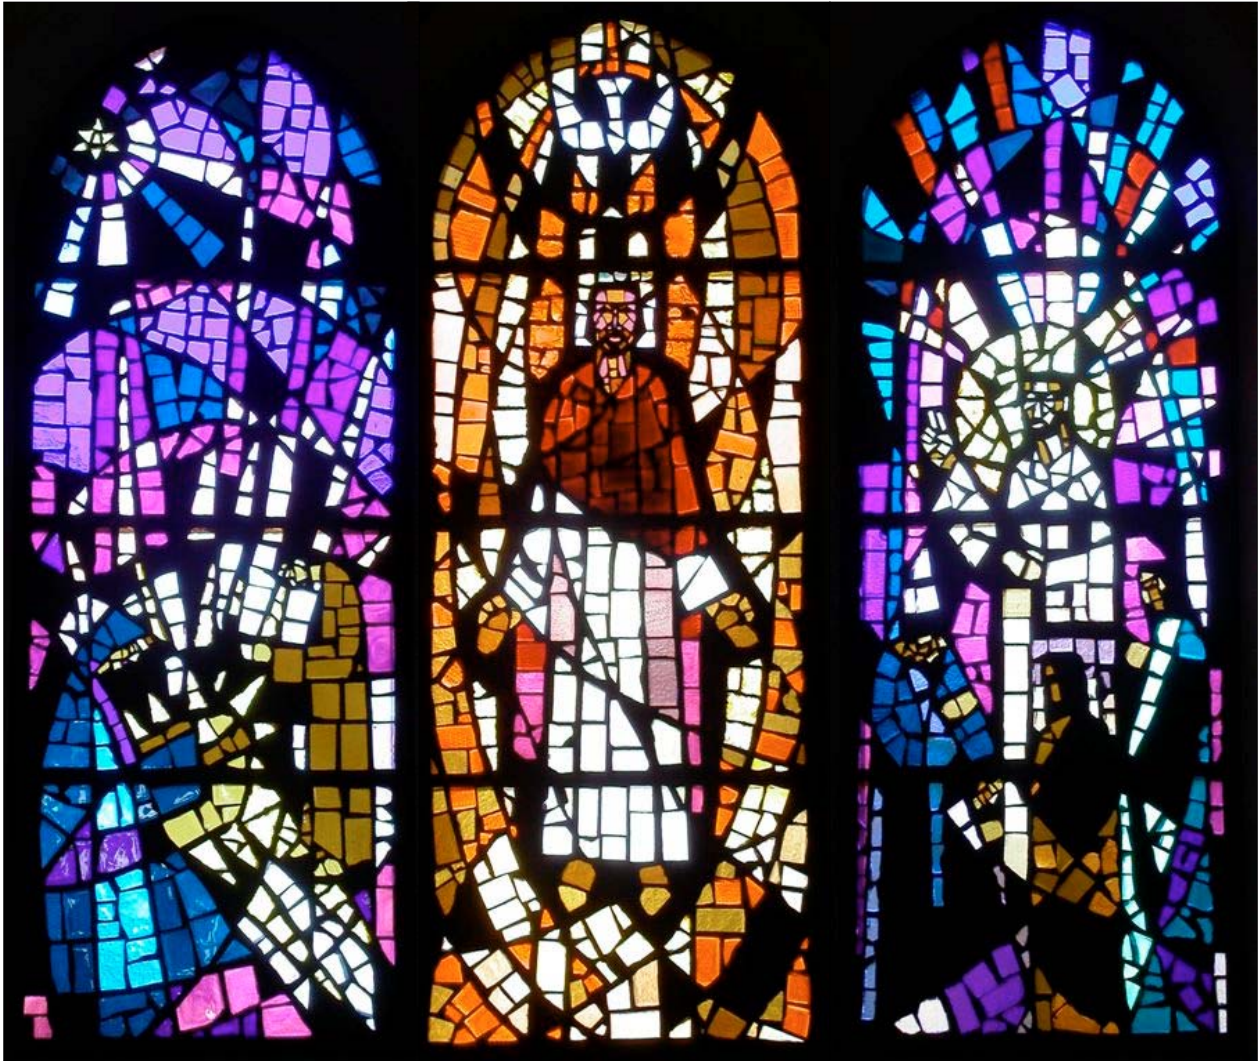
NÄSSJÖ NYA KYRKA

Fönstren består av ett tjockt gjutet genomfärgat glas som huggits i bitar och fogats samman med cementbruk eller epoximassa med marmormjöl – vilket fogbruk som använts har ej gått att fastställa. Statusen bedöms som mindre god på grund av några sprickor i fogbruket där glas och bruk lossnat från varandra. Skadorna bör åtgärdas och orsaken till sprickbildningen utredas. Yttre metallbågar bör målas och fönstren rengöras från ytsmutt. Åtgärdsprogram bör upprättas i samband med detta.

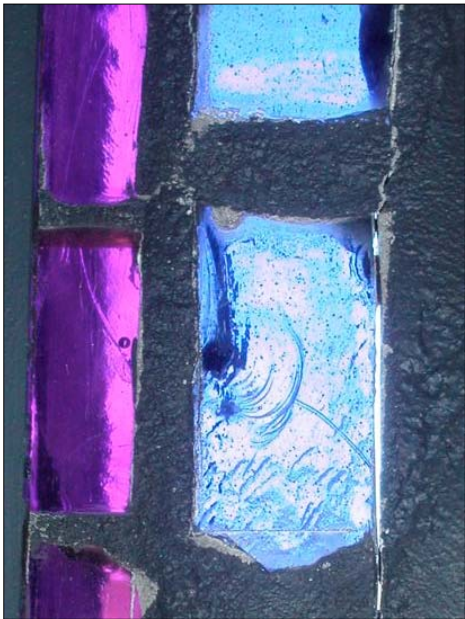
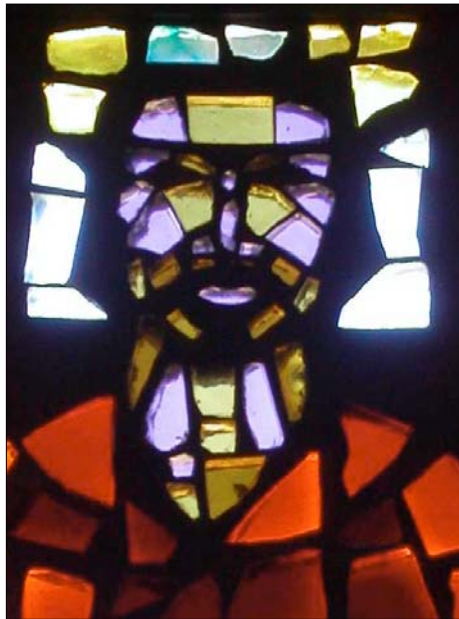
Inför den omfattande restaureringen 1955 skänkte kyrkans syförening medel till ett nytt bemålat fönster, som ersättning för det man avlägsnade i koret. Fönstret föreställer "Såningsmannen" och kartongerna är utförda av konstnär Edgar Wallin (1892-1963). Fönstret placerades i det nyligen förminskade norra fönstret bredvid predikstolen. Ett skissförslag lämnades in av konstnären 17 maj 1955 och godkändes under förutsättning att färgerna anpassades till de ursprungliga färgerna på predikstolen som man vid tillfället tog fram. På målningen syns en ung man med nästan romerska drag sprida frön över en röd jord, han har en grön mantel och över mannens högra skuldra seglar en vit duva.

Wallin-fönstret från 1955 är monterat i en träbåge och fönsterglaset är spröjsat i ett blynät. Glaset är munblåst antikglas, både genomfärgat, bemålat och etsat överfångsglas. Fönstret befinner sig idag i gott tillstånd och inga åtgärder behövs vidtagas, mer än enkel rengöring av fönstrets insida.

Fönstret från 1905 på vinden är monterat i en träbåge som sitter uppsatt i en ram på väggen i översta tornrummet. För ramen finns en dörr som går att stänga och låsa. Glasmålningen är blyspröjsad och består av valsat genomfärgat katedralglas med svartlodsmåleri. Fönstret ser ut att vara i ett gott skick, med undantag av rätt omfattande stänk av färg eller putsbruk på framsidan. På grund av fönstrets placering har det ej gått att inspektera baksidan med målningsskikten. Nedre delen buktar svagt. Varsam rengöring av putsstänk på glasytorna rekommenderas i samråd med länsmuseet, eventuellt en trækloss i nederkanten för att förhindra ytterligare utbuktning.

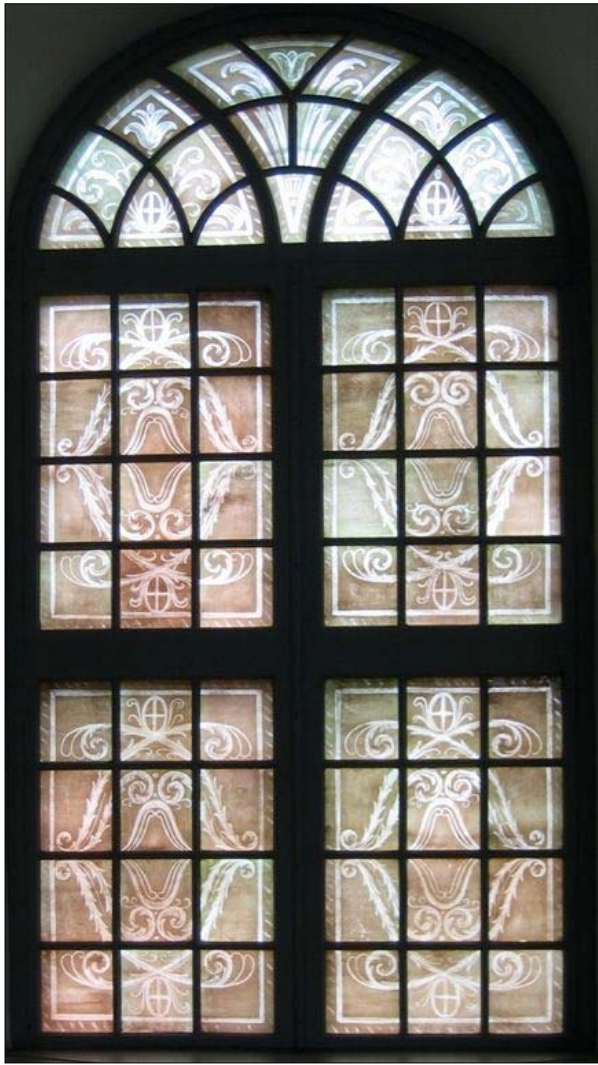
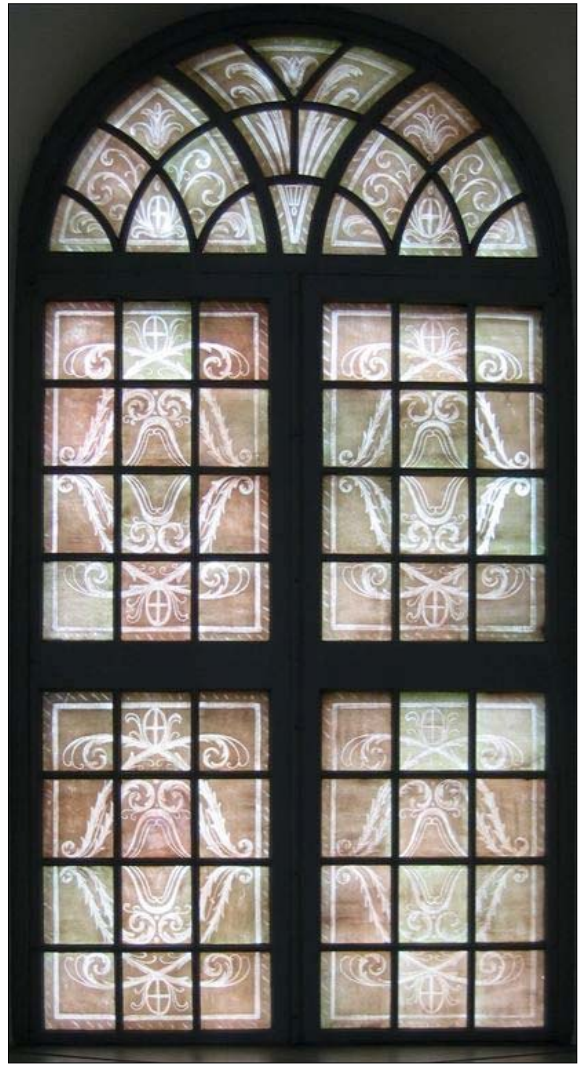
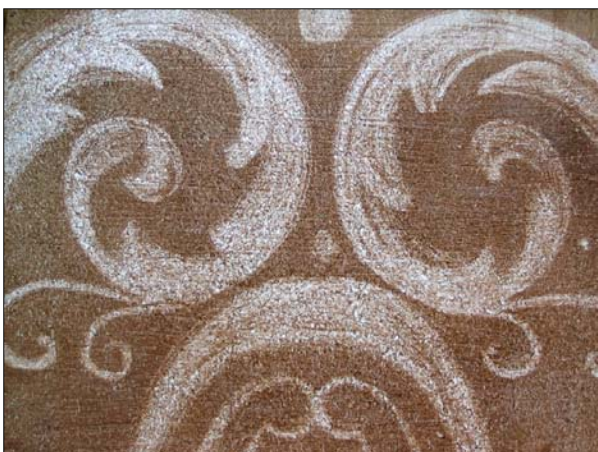
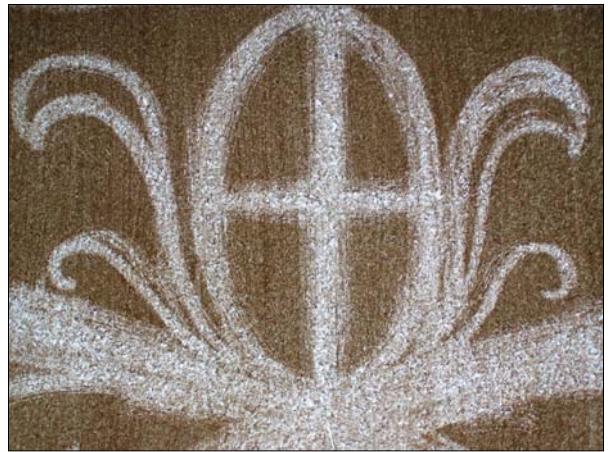
SKEDE KYRKA

Fönstrens status bedöms som god, med reservationer för rostangrepp på de blyspröjsade skyddsglasens stödjärn. De bemålade fönstrens glas sitter i träbågar och dessas kittfäls behövs ses över. I övrigt behövs inga åtgärder vidtagas. De två bevarade fönstren på vinden som suttit i fönsterparet närmast långhuset har ej gått att besiktiga ordentligt, men ser bortsett från några spruckna glas ut att vara i gott skick vad gäller färgskikt, spröjs och fönsterbåge.

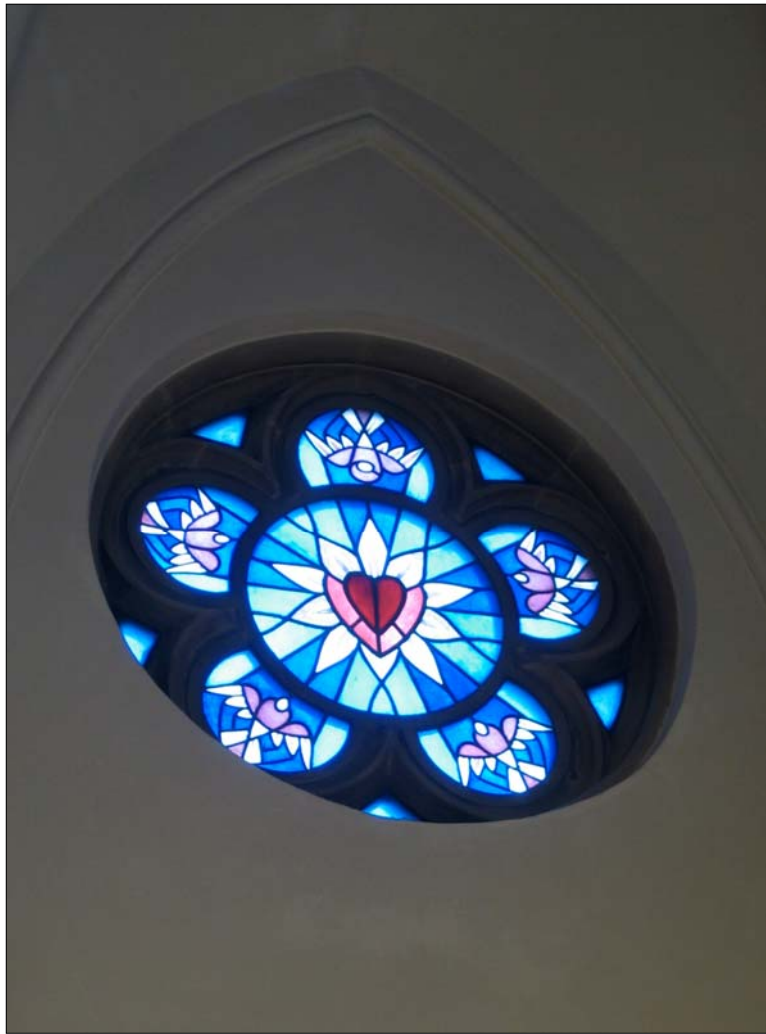
SOFIA KYRKA – S:T PEDERS KAPELL, JÖNKÖPING

Fönstren är monterade i träbågar och indelade i fem sektioner. Glasen är munblåsta och genomfärgade, med svartlodsmåleri och etsat överfångsglas. Fönstren är blyspröjsade och spröjsen visar upp viss sprickbildning. För att undvika ytterligare skador i blynätet bör sprickorna lagas snarast. Glasmålningarna är även i behov av varsam rengöring från ytsmuts. Ett åtgärdsprogram bör upprättas inför rengöringen samt lagningen av blynätet.

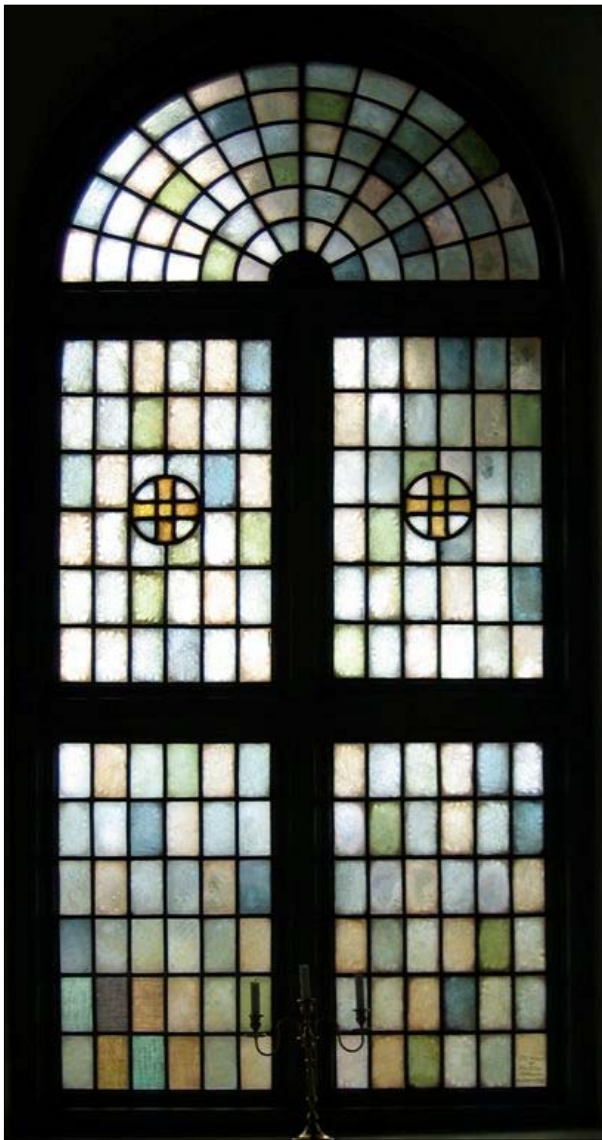
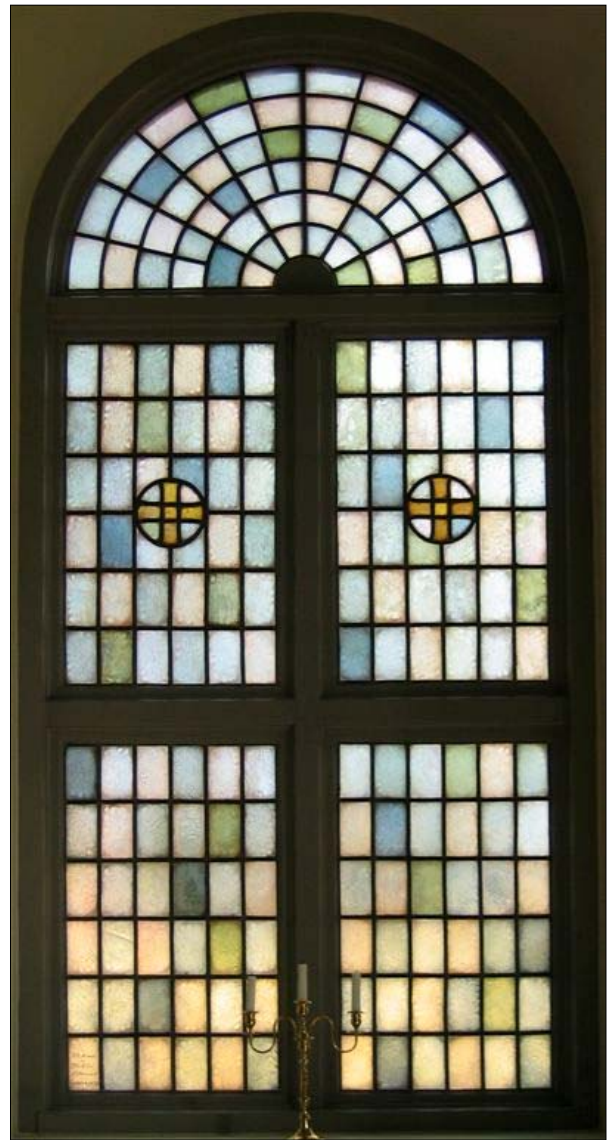
Kyrkan har två korfönster som sattes in vid restaureringen 1935, båda med enkelt och nonfigurativt måleri. Fönstren är uppdelade i fem lufter med mitt- och dubbla tvärposter, varje luft består av 6 x 6 blyinfattade smårutor. Varje ruta har målats med en svag nyans av grönt, brunt, gult, rött eller blått. Ett litet rödgult grekiskt kors i en cirkel är enda dekorativa inslag, insatt i vardera luft under bågen. Fönstret är utfört och leverat av Stockholms Glasmåleri AB, Neumann & Vogel, och troligen är det restaureringens arkitekt Paul Boberg som stått för mönstret till fönstret. I ett första skissförslag ingick även en mörkare bård och korssymbolerna var flerfärgade. Bården utgick och korsen gjordes enfärgade, för att hålla dem i så enkelt utförande som möjligt och undvika kollision med den strama nyklassiserande inredningen. Fönstren är därmed fint anpassade till kyrkorummets välbevarade interiör och samtidigt ett uttryck för 1930-talets enkelhet och intresse för nonfiguration. Fönstren är en gåva till minne av fru Elise Pettersson (1849-1932), enligt inskription i nedre hörnet.

Fönstren är monterade i träbågar, indelade i fem sektioner med tvär- och mittposter av trä. I varje sektion är fönsterrutorna blyspröjsade. Fönstren är av äkta munblåsta antikglas och bemålade i olika tonade färger. Svartlodsmåleri förekommer endast i inskriptionen längst ned. Fönstren bedöms vara i mindre gott skick beroende på sprickbildningar i blyspröjsen. Blynätet visar lätta deformationsskador på enstaka ytor och stagjärn har rostangrepp. Fönstren bör varsamt rengöras från ytsmuts och ett åtgärdsprogram snarast upprättas inför rengöringen och för att åtgärda sprickbildningen.

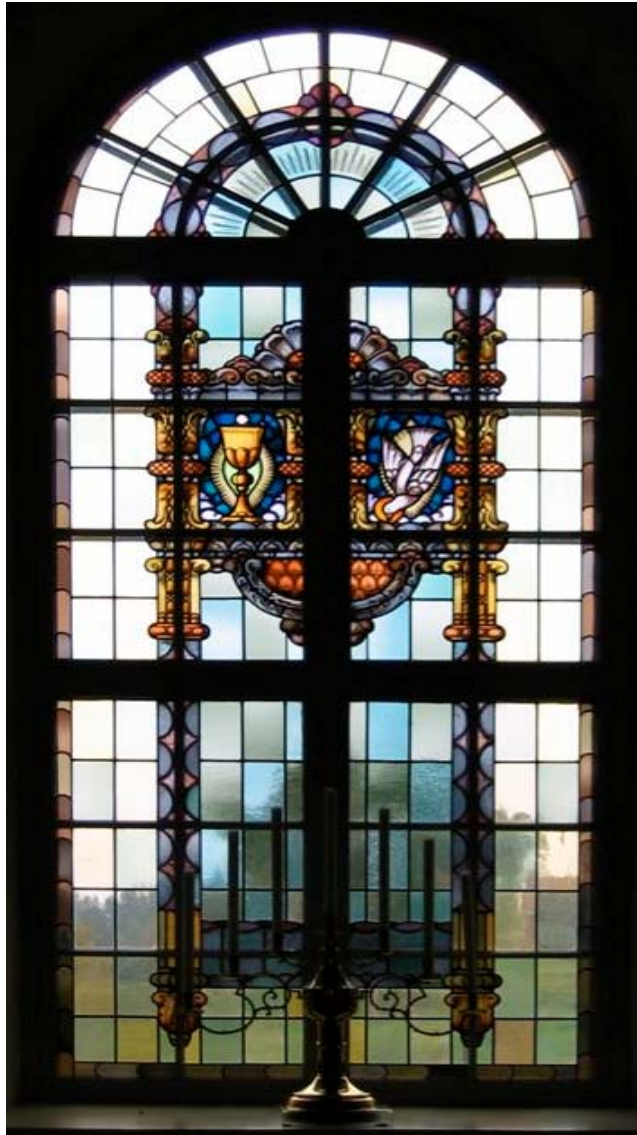
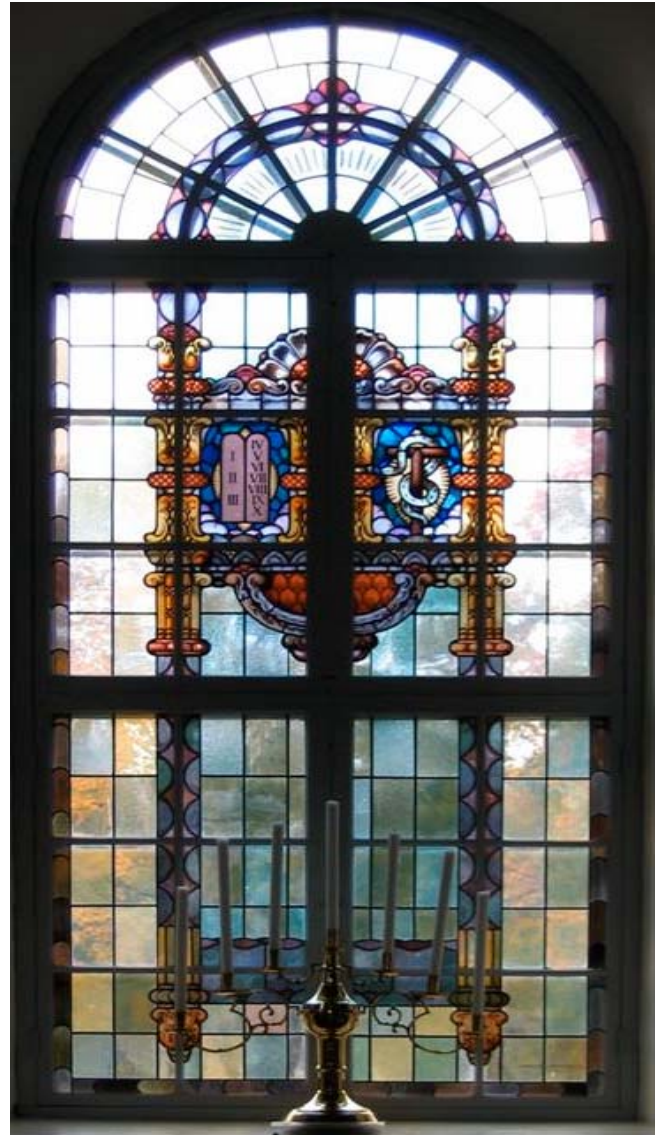
1917 lämnas förslag på två målade korfönster från Stockholms glasmåleri AB, Neumann & Vogel. Fönstren är nästan identiska med varandra, de består av ett fantasifullt uppbyggt ramverk i form av mönstrade kolonner, band och bladkapitäl. I ramverket är två bilder i inskrivna, i norra fönstret vinkalken med oblat samt en duva och i södra fönstret Moses lagtavlur samt ormen på korset. Vinkalken med oblaten symboliserar nattvarden där Kristi kött och blod förvandlats till vin och bröd, duvan symboliserar den heliga andens närvaro, Moses lagtavlur är det gammaltestamentliga förbundet, och kopparormen på korset är den gammaltestamentliga motsarigheten till frälsningen genom Kristus (människan pånyttföds på samma sätt som ormen ömsar skinn).

Fönstren är monterade i träbåge, med mitt- och dubbla tvärposter. Glaset är äkta munblåst antikglas som hålls samman med blyspröjs. Fönstren är försedda med ytterbåge av trä med motsvarande träspröjsade lufter. Fönstren befinner sig i ett gott tillstånd, dock finns några sprickor i glaset i det södra fönstret, dessutom finns viss sprickbildning i blynätet och ett glas har släppt från detta. Detta bör åtgärdas snarast möjligt. Det finns även behov av varsam rengöring från ytsmuts på fönstrens insida. Inför rengöringen och åtgärderna bör ett åtgärdsprogram upprättas.

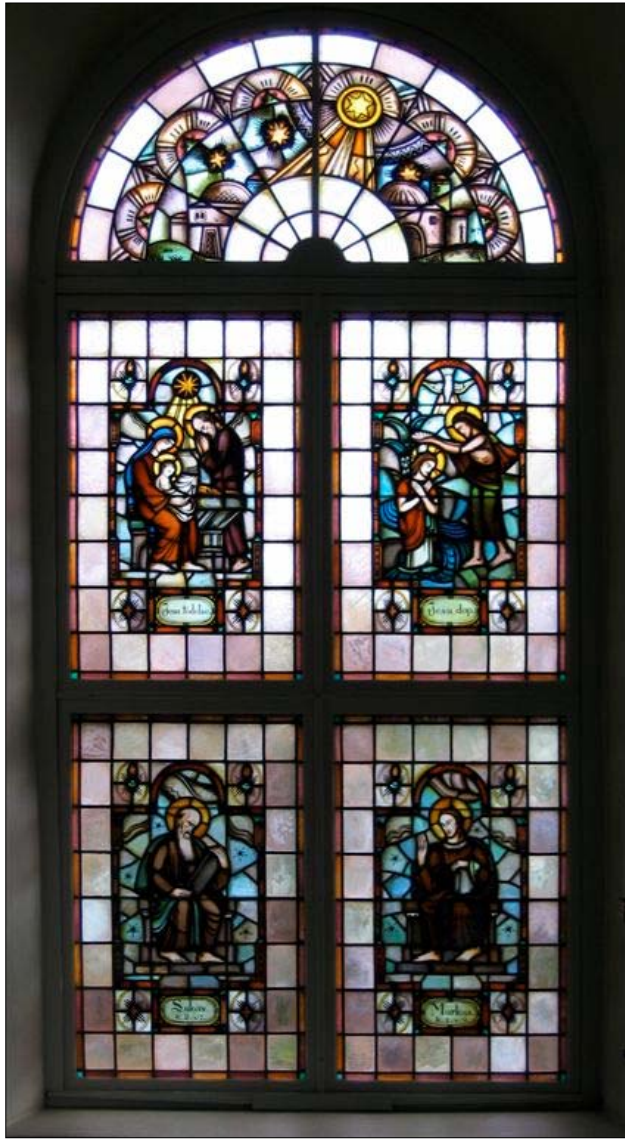
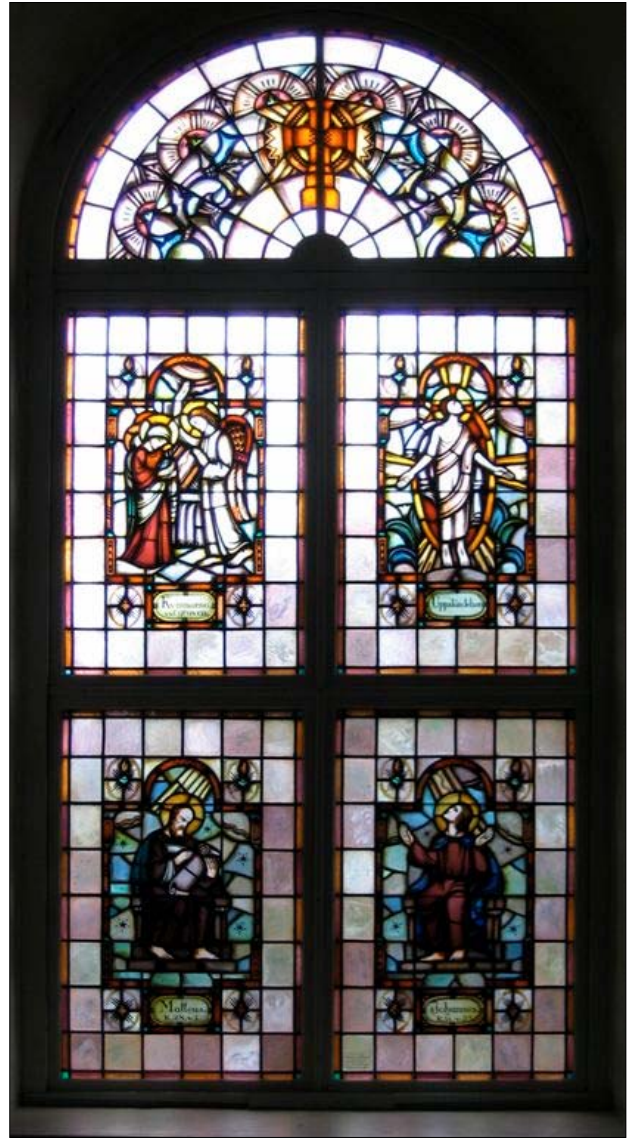
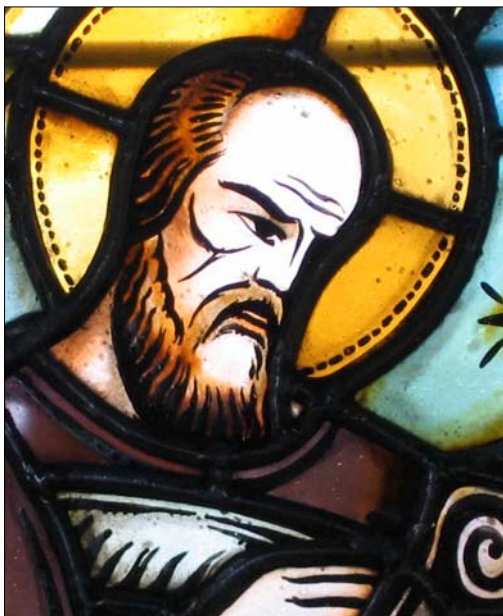
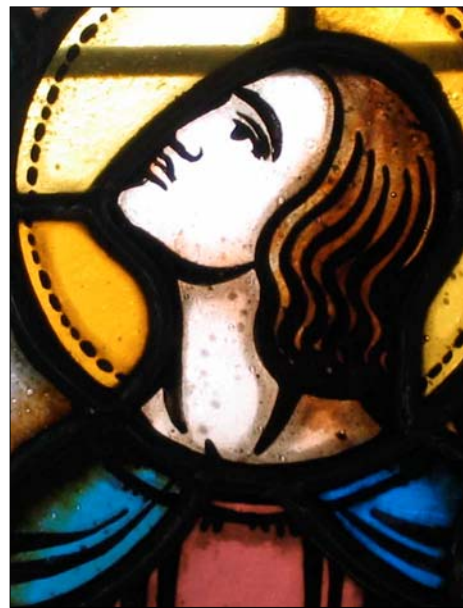
VOXTORPS KYRKA

Fönstren är monterade i en träbåge, uppdelad i mittpost och dubbla tvärposter. Glasen är äkta munblåsta antikglas och blyspröjsade, genomfärgade och bemålade med svartlodsfärg och etsat överfångsglas. Varje sektion stöts av stagjärn, som till viss del blivit rostangripna. Ytterfönster finns. Fönsterglas och måleri befinner sig i ett gott skick, men blynätet har försvagats och deformationsskador finns, av olika omfattning. Fönstren är i behov av översyn, och ett åtgärdsprogram bör snarast upprättas för att undvika ytterligare skador på blynätet.

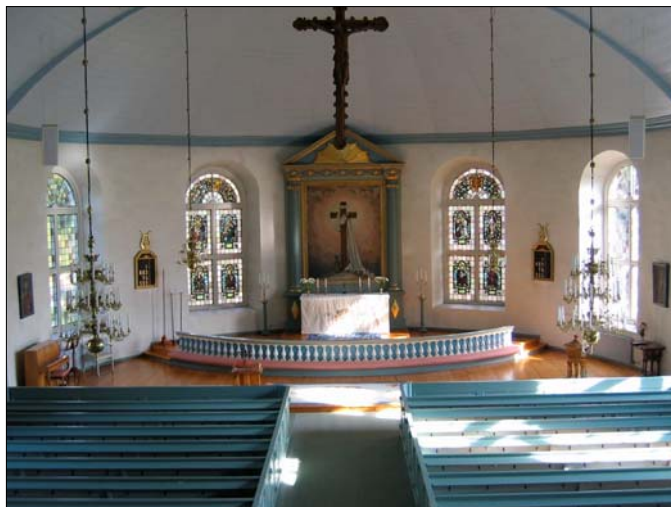
I samband med renoveringarna 1930 fick kyrkan sina nuvarande bemålade korfönster. Med tanke på kyrkans nyklassicistiska karaktär bemöttes förslaget med tveksamhet från riksantikvarien och byggnadsstyrelsen men godkändes ändå, under förutsättning att de inte gjordes för mörka. Förslaget utarbetades av Albert Eldh och föreställer fyra olika nytestamentliga scener. Scenerna återges i de mellersta lufterna och nedanför finns en avbildning och referens till respektive evangelist och ställe i bibeln som relaterar till scenen. I norra fönstret skildras Jesu födelse och Jesu dop och nedanför scenerna finns bilder av evangelisten Lukas och Markus. Överst lyser stjärnan över Betlehem. I södra fönstret skildras kvinnorna vid graven samt uppståndelsen, med evangelisterna Matteus och Johannes nedanför. På motsvarande sätt skildras i översta luften under valvet det strålände korset med en törnekrona. Glasmålningarna är relativt starkt stiliserade och färgskalan dämpad, troligen för att bättre passa i det i övrigt nyklassicistiska kyrkorummet. Tonade glasrutor i ljusst violett omger varje scen och evangelistporträtt. Varje luft är signerad och i nederkanten finns även en inskription att de är skänkta till Voxtorps församling av godsägare F G Blomstrand 1/4 1928, kartonger är utförda av Albert Eldh 1930, levererade av Stockholms Glasmåleri (Neumann & Vogel), vars innehavare var F W Gullich. I koret finns även två fönster med tonat munblåst glas som sattes in samtidigt som glasmålningarna.
