Visby stift

Rapport

Utvärdering av skyddsåtgärder för kulturhistoriskt värdefulla föremål och interiörer i de gotländska kyrkorna.

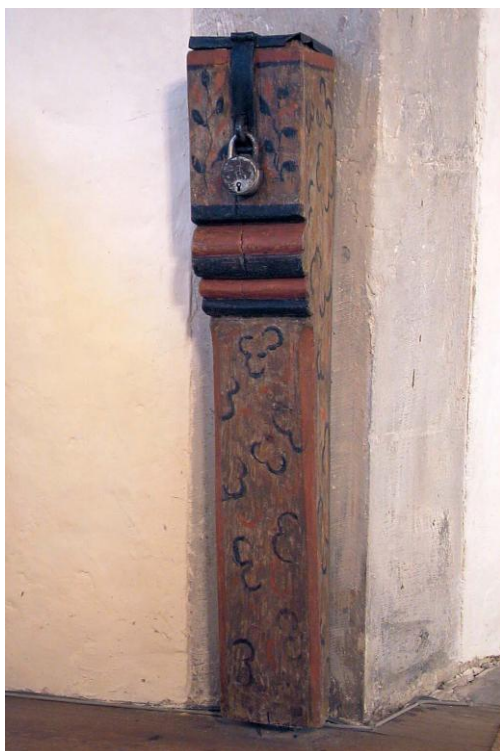
Den vackert rokokoinspirerade fattigstocken från Eskelhems kyrka är försvunnen sedan sommaren 2012.

kopparkabel på Tofta kyrkas kyrkogård i stort sett bara varit återkommande stölder ur olika kontantkassor som t.ex. ljuskassor och vykortskassor med ett sorgligt undantag i Eskelhem där en fattigstock försvann 2012.

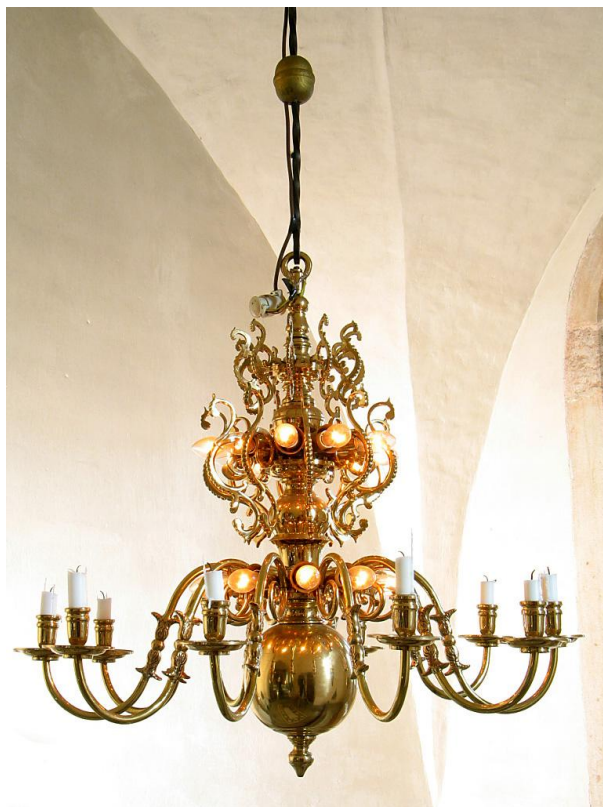
Lampkronor hör till särskilt stöldbegärliga föremål och förses ofta med ett schackel och speciallås mellan kedja och hängögla. Detta komplicerar en stöld men är knappast ett hinder vid planerad stöld då det idag finns batteridrivna vinkelslipar som på sekunder kapar en kätting.

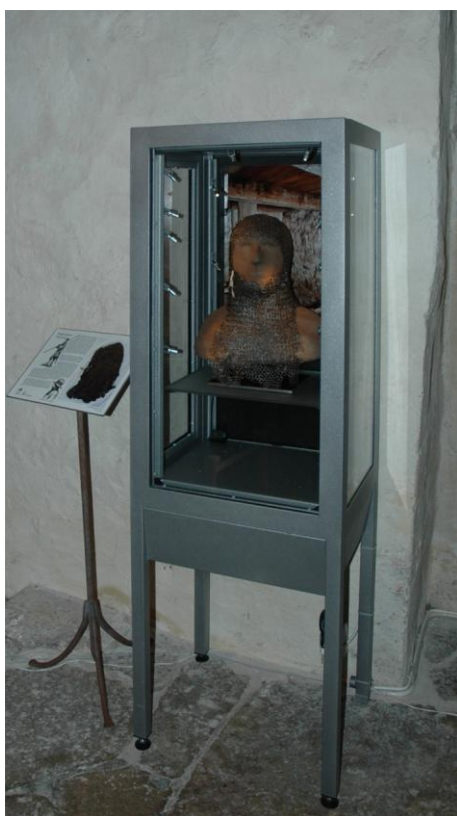
Monter i Tofta kyrka med vibrationslarm kopplat till bevakningsföretag. Foto: Gotlands Museum

I Tofta har man tillverkat en monter i vilken man visar upp en medeltida ringbrynja. Montern är larmad med koppling till ett säkerhetsföretag. Detta avtal kommer dock att sägas upp på grund av kostnaden på 6000 kronor/år.
