# Deg lyfter fram mästerverken

**I Ärentuna kyrka pågår just nu en renovering av kyrkorummets unika och rikt berättande kalkmålningar.**

**Den 31 maj hålls invigningen efter fem månaders arbete.**

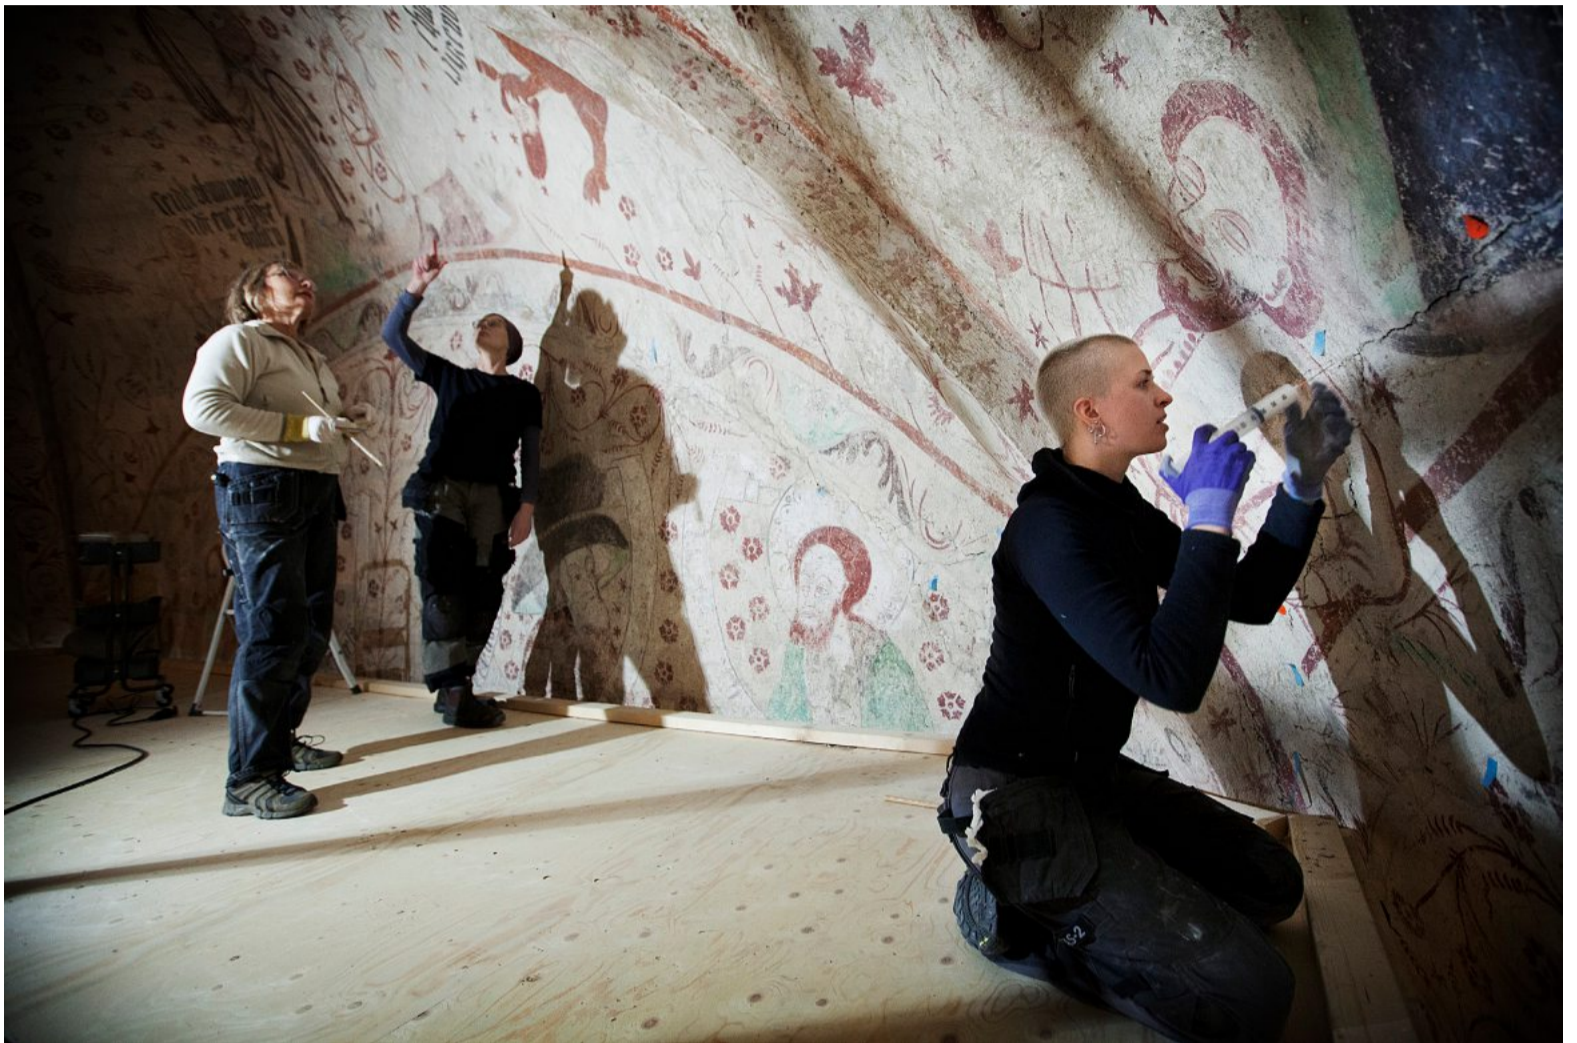
**KALKINJEKTION.** Konservatorerna Anna Brandi, Misa Asp och Elin Lundmark arbetar med att renovera målningarna i Ärentuna kyrka. Elin Lundmark i förgrunden använder sprutor för att trycka in kalk bakom putsskicket där det lossnat från kyrkoväggarna.

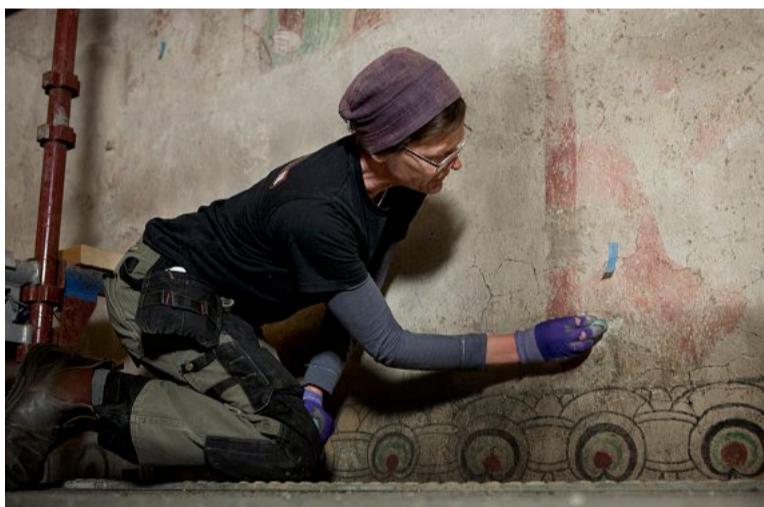
**KNEG MED DEG.** Misa Asp arbetar metodiskt med degen över kalkmålningarna. Här kan man se skillnaden mellan det fortfarande smutsiga och det bearbetade rena partiet.

På ställningar, som sträcker sig upp till taket, arbetar de tre konservatorerna med verktyg som penslar, sprutor och en egengjord deg för att bevara målningarna. Vetemjöl, vatten, kopparsulfat och soda knådas ihop till degen, som används som ett suddgummi eller rullas försiktigt över känsliga ytor för att få bort smuts.

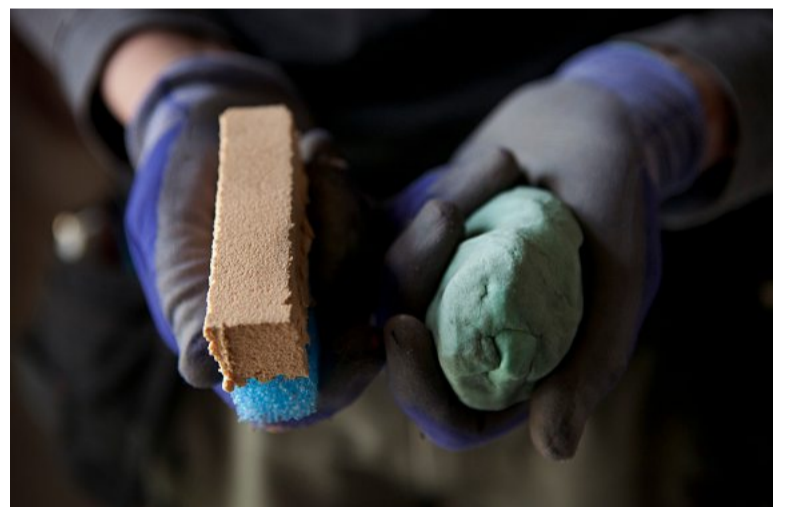
**REDSKAP.** Här är två olika redskap som används för att rengöra kalkmålningarna från smuts – en svamp och en deg.
