Hagebyhöga

Besiktning av kalkmåleri 2015-05-20
Gunnar Nordanskog & Eva Ringborg

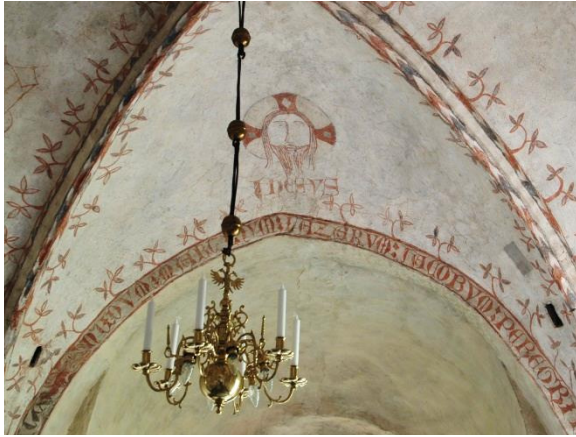
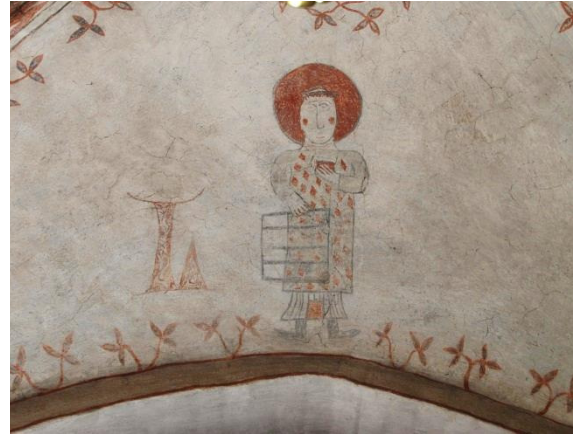
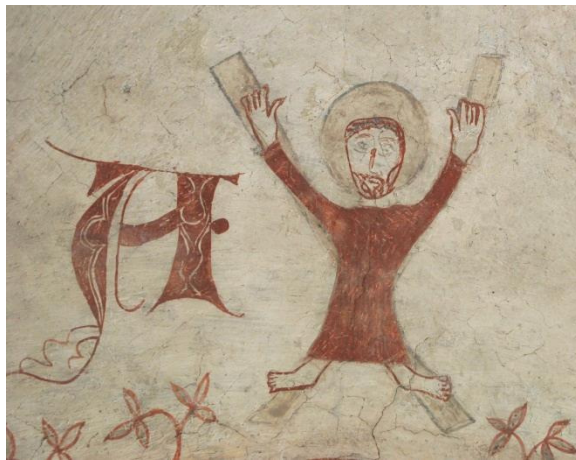
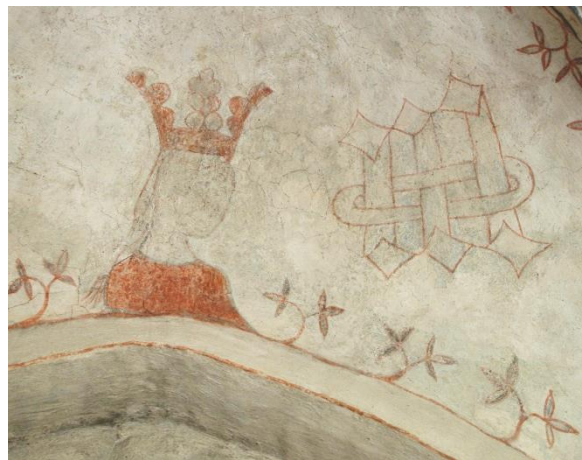
På valvkapporna finns naiva figurframställningar. I östra valvkappan ett skäggprytt ansikte med korsgloria och namnet IHESVS (Jesus); i söder en man med tonsur och ett halster samt bokstaven L (Laurentius); i väster en man fäst på ett X och bokstaven A (Andreas); samt i norr en krönt kvinna och bokstaven M (Maria). Figurerna är inte särskilt hårt restaurerade.

Korvalvet med avbildningar av Jesus, Laurentius, Andreas och Maria.

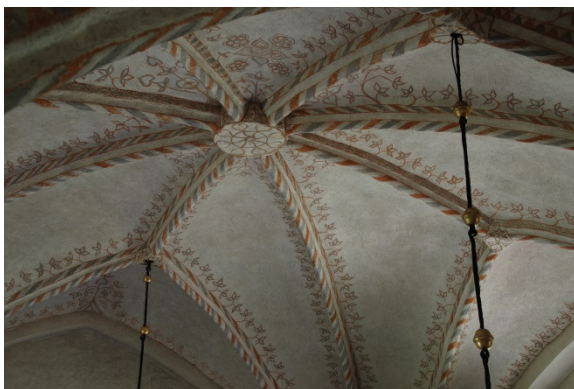
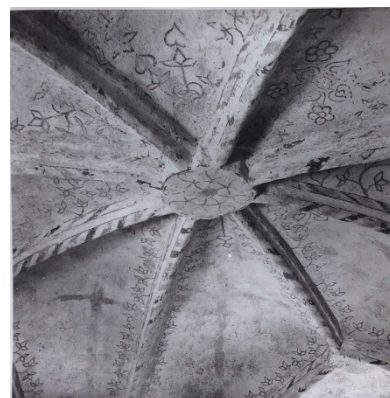
Långhusvalven har en liknande dekor av geometriska mönster och bladverk som i koret, men av något rikare utformning. Målningen är här rekonstruerad i högre grad än i koret, den är mer heltäckande och dessutom i en något ljusare nyans, vilket är brukligt vid rekonstruktioner. Puts- och måleriskikt är i gott skick, utom i den västra valvkappan, särskilt över orgelläktaren där omfattande sprickbildning gör att delar av putsen sitter alldeles löst.

Det mellersta valvet är ett vackert utförmat stjärnvalv. T.v. nuläget, t.h. i samband med framtagningen 1948 (foto: Östergötlands museum).

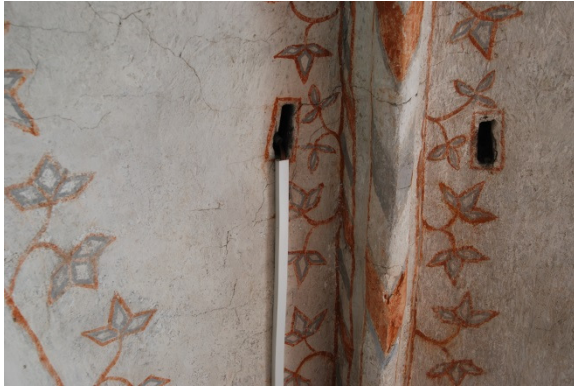
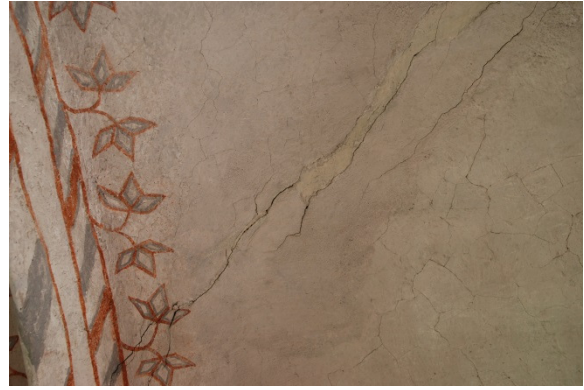
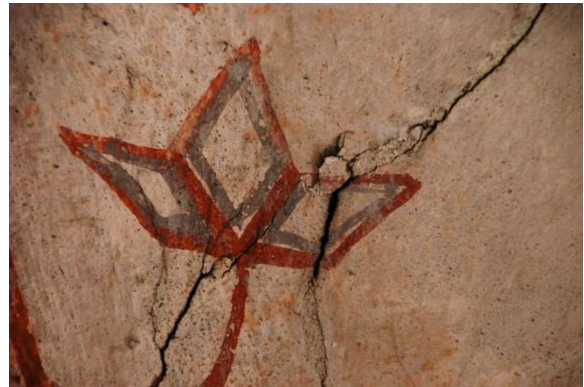
Västra valvet, sydöstra hörnet över orgelläktaren.
Ovan eldragning genom valvsvickeln. T.h överst
översikt, nederst detalj av sprickbildning med
konserveringsbehov.

Åtgärdsbehov föreligger främst i den västra valvkappan över orgeln, där putsen har omfattande sprickor, vilka kan vara orsakade av sättningar i tornkonstruktionen. En fullständig spricklagning bedöms inte vara långsiktigt hållbar, men öppna sprickor kan punktfästas och de bitar som sitter löst bör säkras. Detta bör genomföras inom 5 år, senast 2020.
