Ekebyborna

Besiktning av kalkmåleri 2015-04-29
Gunnar Nordanskog & Eva Ringborg

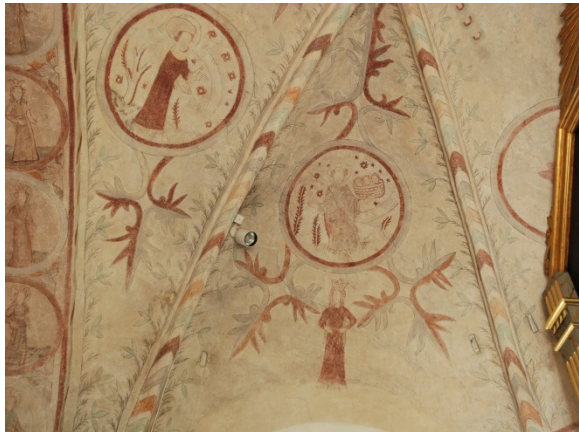
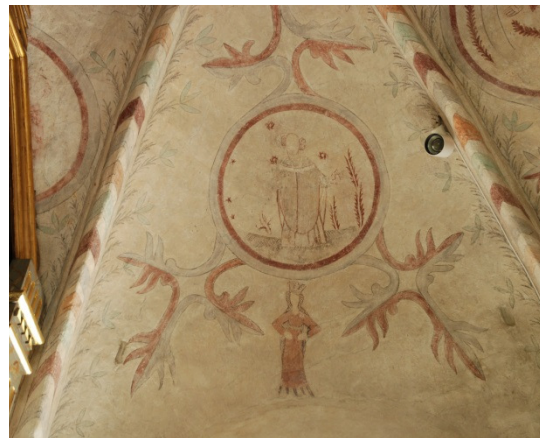
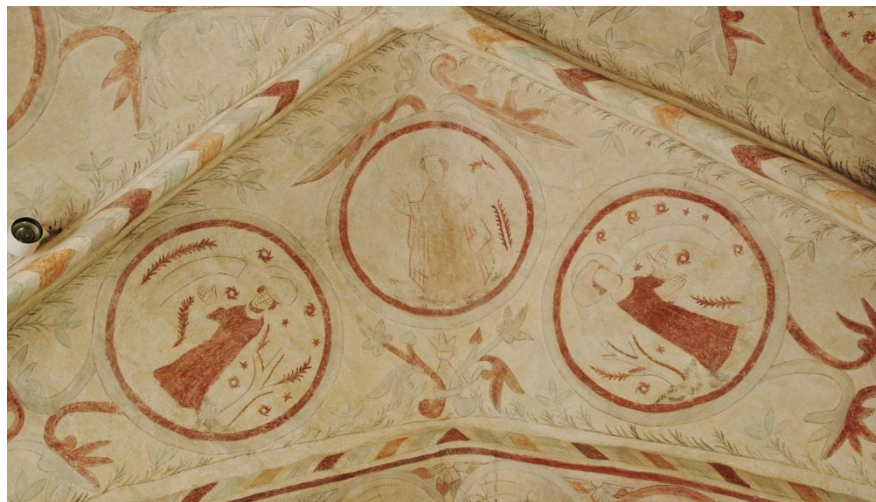
De yngsta kalkmålningarna finns i koret och triumfbågen och anses vara tillkomna på 1520-talet, i samband med att kyrkan förlängdes åt öster. Korvalvet (bild 3-5) har en grovt tecknad växtornamentik och rundlar med figurer. I norra valvkappan avbildas S:t Sigfrid, i öster (bakom Hörbergs altartavla, ej besiktigat nu) finns en framställning av Rex gloriae, i söder S:t Stefanus och i väster Skapelsen. Under rundlarna står krönta kvinnogestalter med långa flätor och händerna i sidorna. Målningarna anses vara utförda av en elev till mästare Amund (Lindqvist 2002, jfr Asks kyrka). Målningarna framtogs 1948-49 och blev då ganska hårt restaurerade.

Bild 3-5: Korvalvet. Överst t.v. norra valvkappan med S:t Sigfrid, överst t.h. södra valvkappan med S:t Stefanus, och t.h. västra valvkappan med Skapelsen.

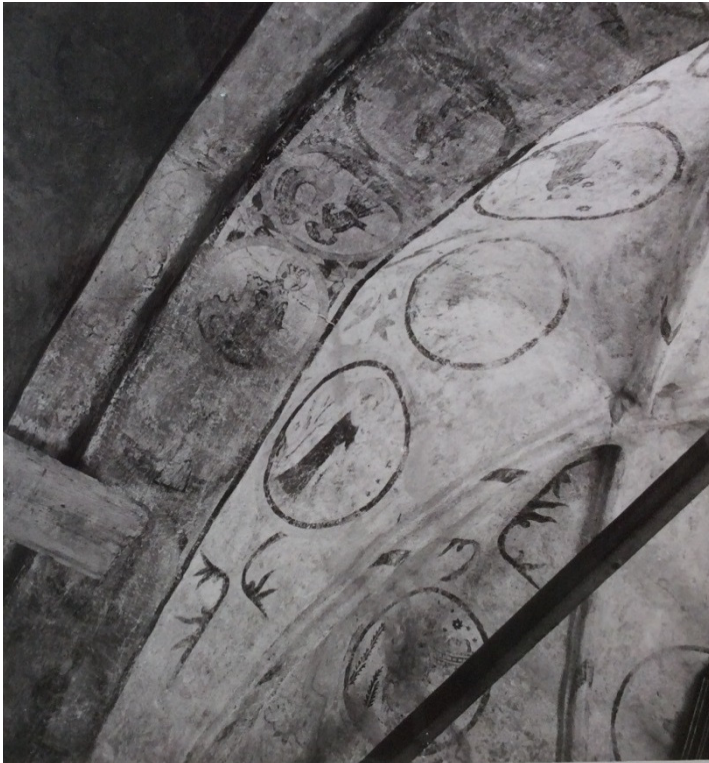
Bild 6: bild från 1948, före konservering. Från vänster syns triumfbågen, därefter korets västra och norra valvkappor (foto ÖLM)

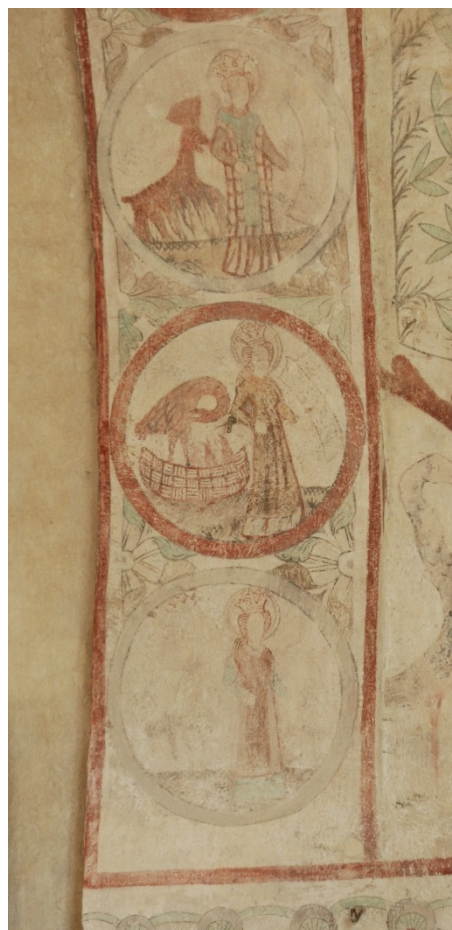
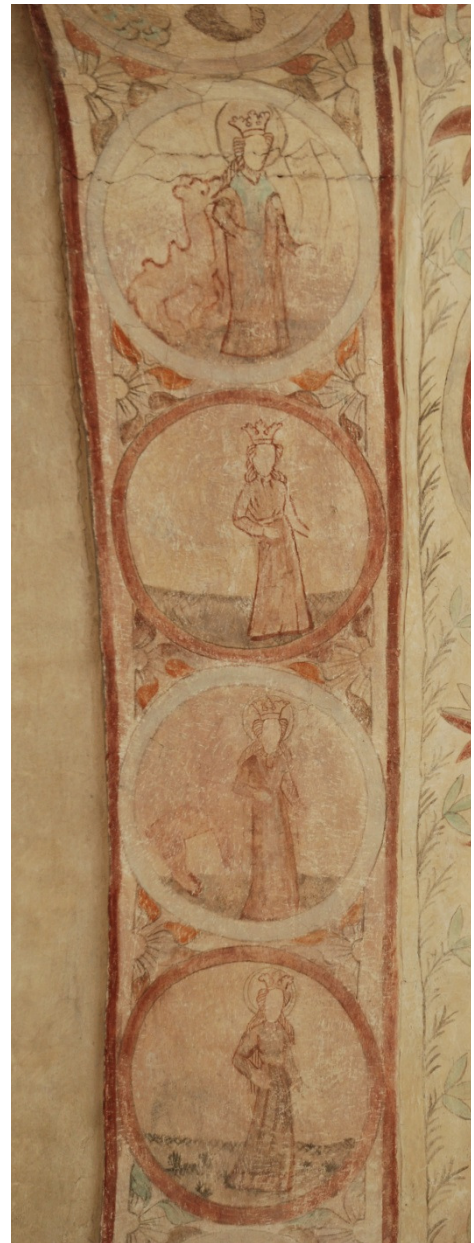
Bild 7-8: Triumfbågens norra sida, dygderna Ödmjukhet, Generositet, Kyskhet, Medmänsklighet, Måttfullhet, Tålamod och Flit. Det är något oklart i vilken ordning de är presenterade här, men dromedaren längst upp torde representera ödmjukheten.

I triumfbågen avbildas allegoriska figurer. På den norra sidan symboliseras dygderna i form av kvinnor med kronor på huvudena (bild 7-8) och på den södra sidan lasterna, i form av män med olika attribut (bild 9-10).

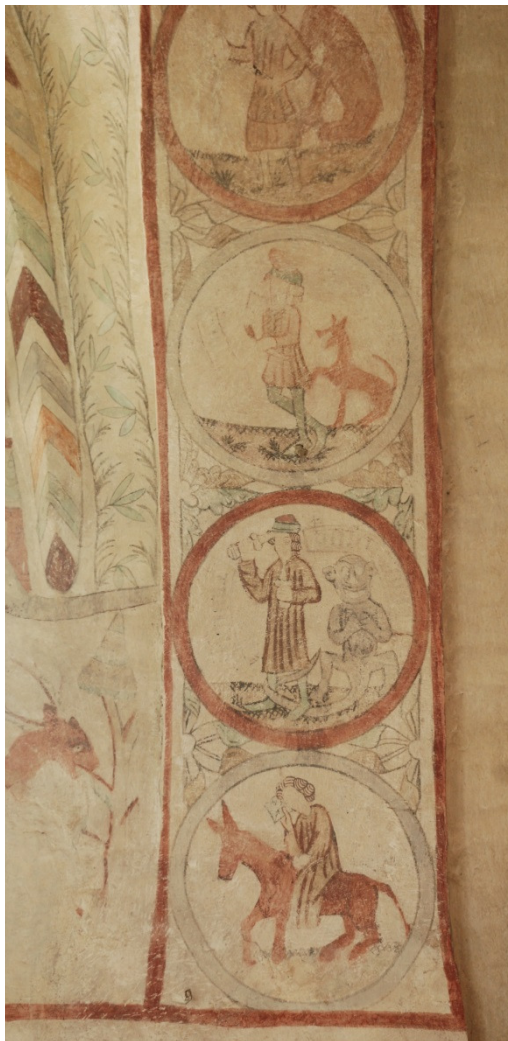
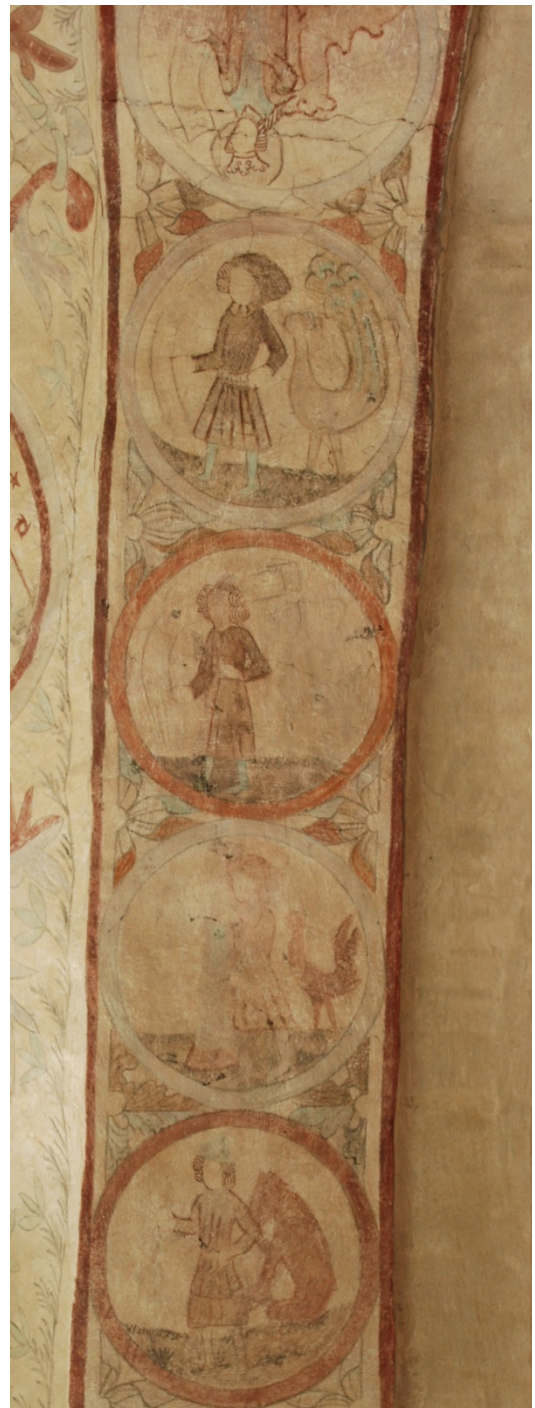
Bild 9-10: Triumfbågens södra sid, de sju lasterna eller dödssynderna, Högmö, Girighet, Lust, Avund, Frosseri, Vrede och Lättja. Den sistnämnda lasten syns nederst, gestaltad som en man ridande på en åsna samtidigt som han läser ur en bok.

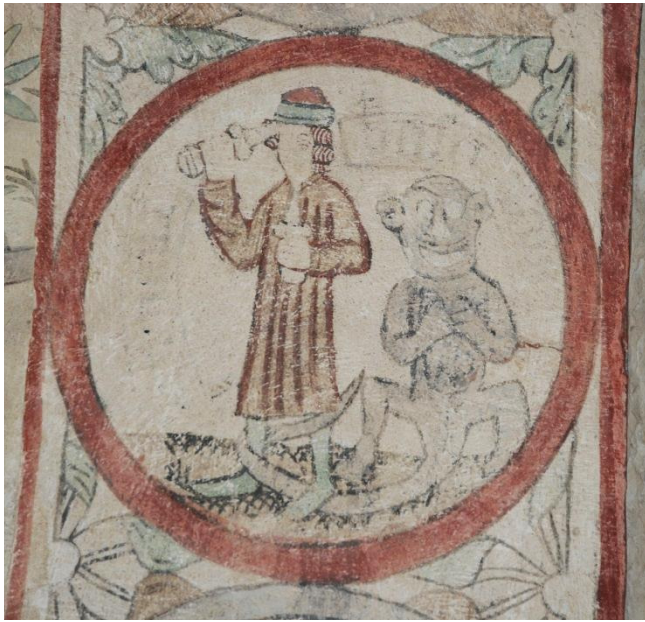
Bild 11: detalj triumfbågens södra sida, dödssynden Frosseri?

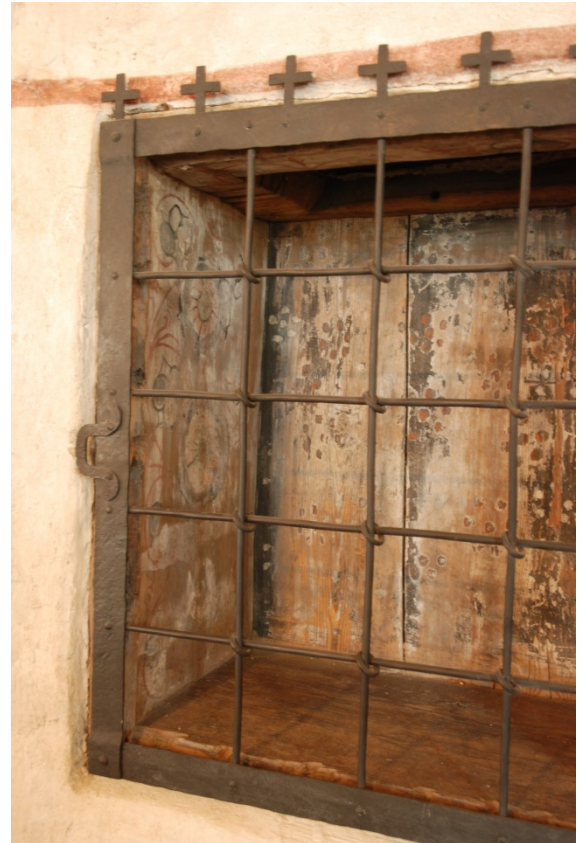
Bild 12: sakramentssskåpet i korets norra vägg, med bemålade bräder från det trätak som fanns före 1400-talets valvslagning.

Innan det nuvarande koret byggdes, fungerade denna del av kyrkan som kor efter en tillbyggnad på 1300-talet. Här finns bevarat ett sakramentssskåp, fodrat med bemålade bräder,

vilka kan ha kommit från ett undertak av trä från denna byggnadsperiod (bild 12, Lindqvist 2002). På ömse sidor om sakramentssskåpet och på väggen ovanför finns det enda som är bevarat av kyrkans väggmålningar (bild 13-15). Gunnar Lindqvist anser att de kan vara utförda av en elev till Risingemästaren och bör vara tillkomna före 1450.

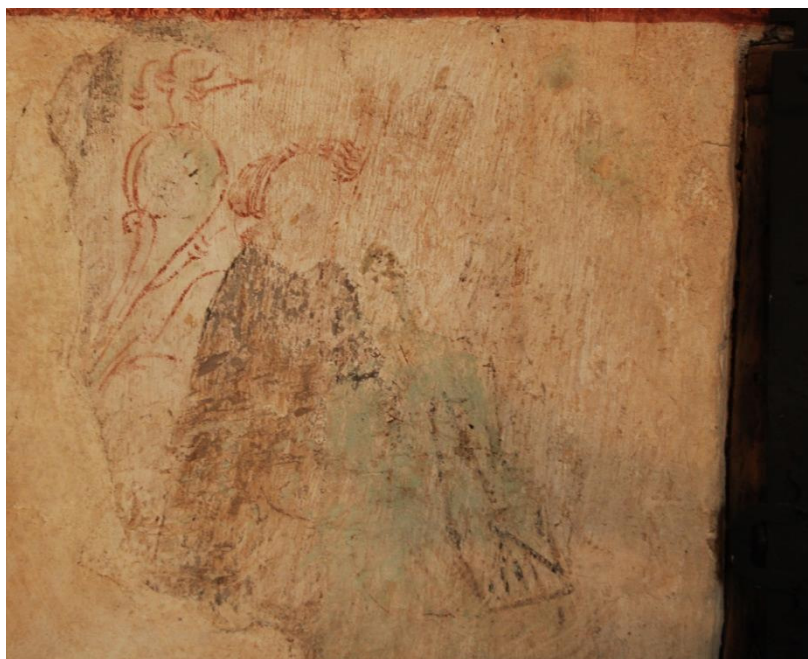
Bild 13: figurmålning till vänster om sakramentssskåpet

Dessa målningar omkonserverades av Sten Peterson 1983 och är i gott skick, om än något nedsmutsade.

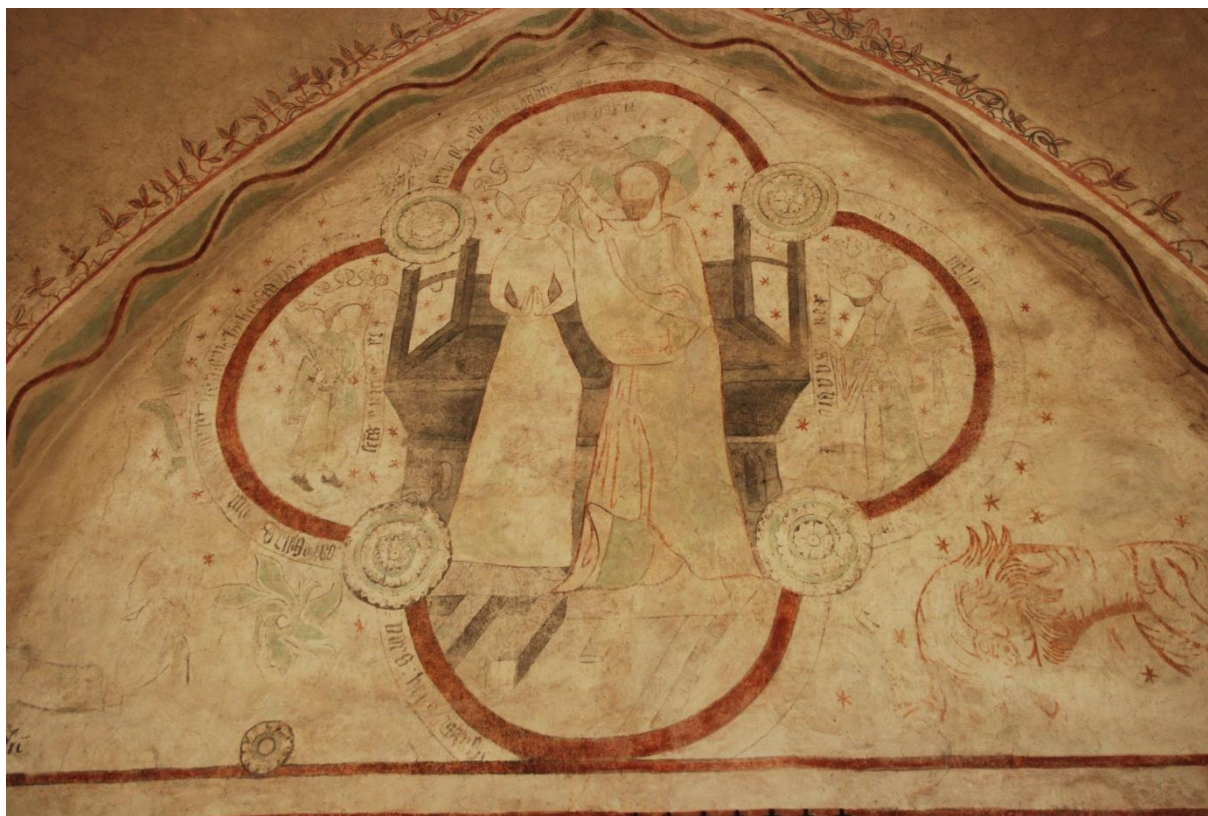
Bild 14: nordväggen ovanför sakramentsskåpet: Marie kröning. Nere t.h. ett lejon, och knappt urskiljbart nere t.v. ett lamm.

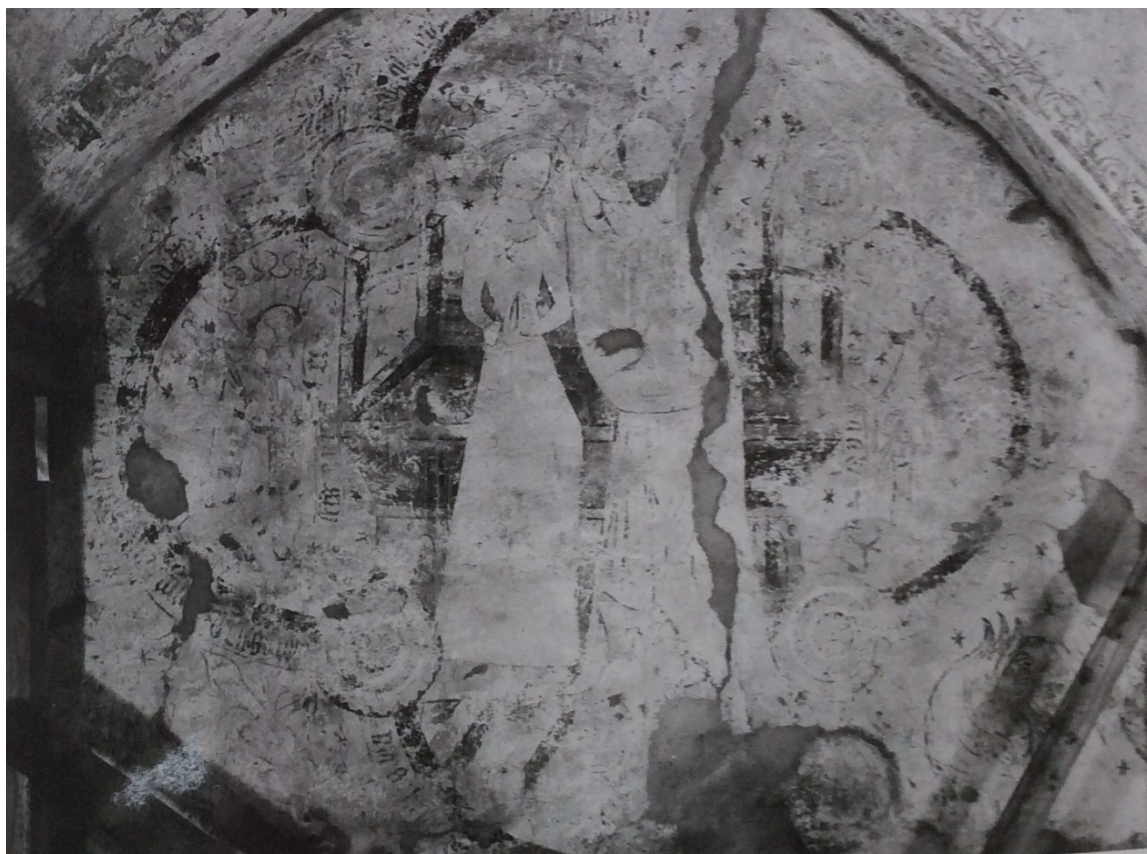
Bild 15: samma motiv som bild 14, före konserveringen. Foto ÖLM 1948.

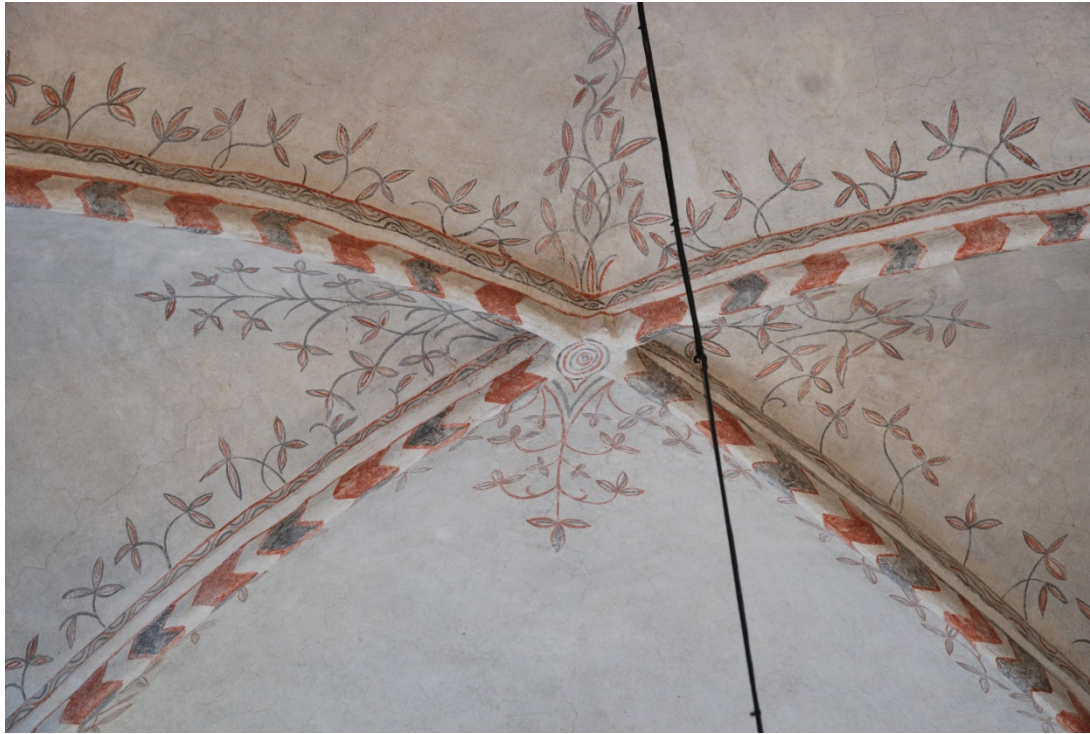
Kryssvalven i hela kyrkan utom i det nuvarande koret slogs kring mitten av 1400-talet och försågs med ribbdekor och växtornamentik, som enligt Lindqvist visar släktskap med Herrestad och Hagebyhöga, och som ska ha sitt stilmässiga ursprung i det dekorativa måleriet i Vadstena klosterkyrka. Även detta måleri framtogs och kompletterades 1948 (bild 16-17).

Bild 16: långhusets östligaste valv.

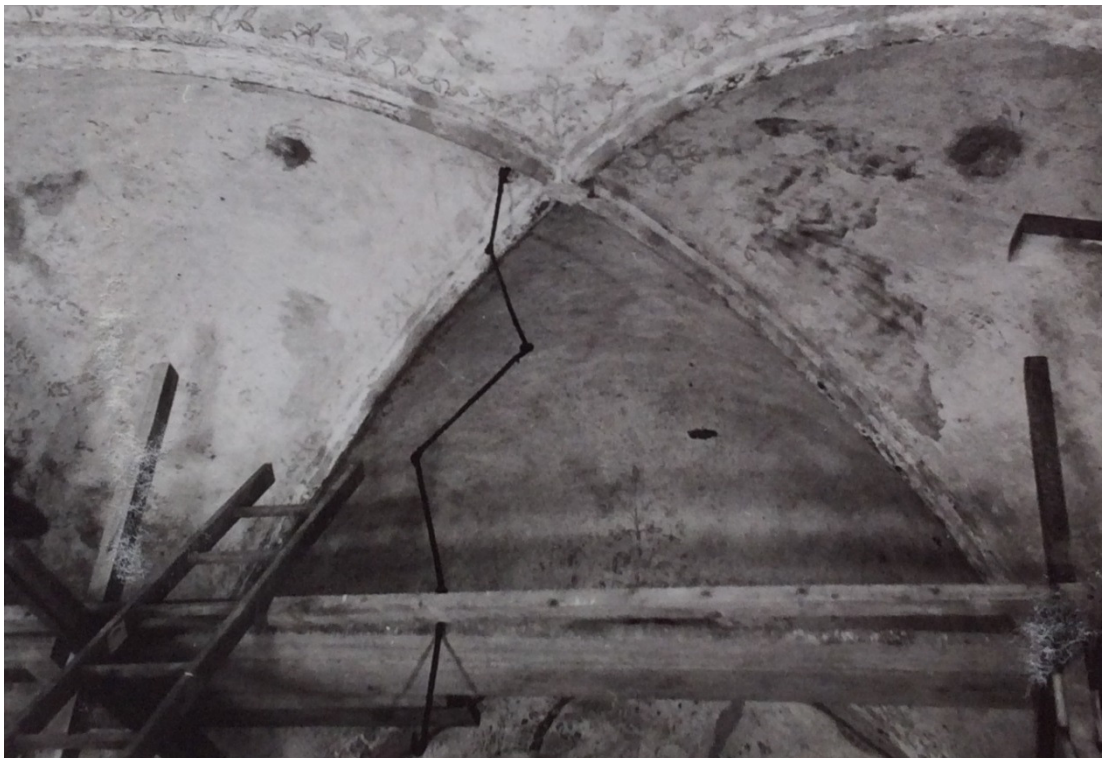
Bild 17: samma valv före konserveringen, mot norr. Foto ÖLM 1948.

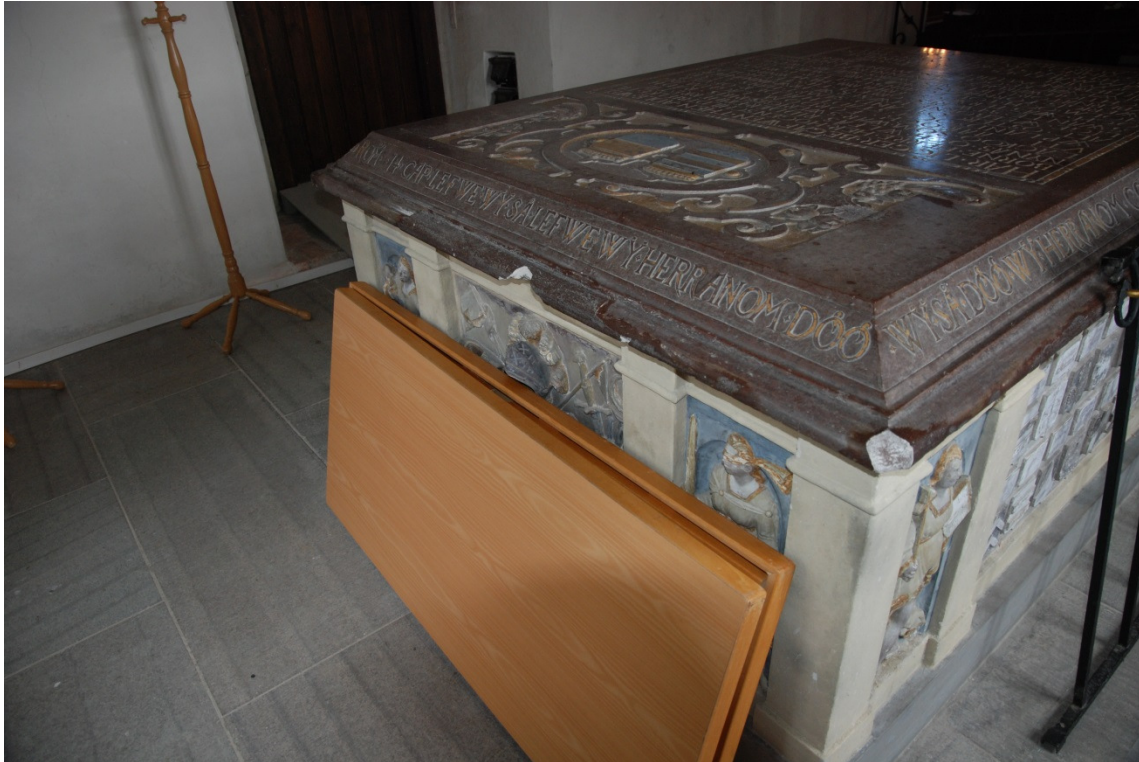
Bild 18: gravtumbann i korsarmen.

I södra korsarmen som byggdes omkring 1600, finns en gravtumba över Hogenschildt Bielke och Anna Sparre. Tumban har färnska slagskador på sten och färgskikt. Den bör få en översyn av konservator inom tre år. Inga föremål ska lutas mot den.

Gravtumban över Bielke – Sparre har färsk skador och behöver konserveras inom 3 år. De föremål som står lutade mot gravtumban ska flyttas för att undvika ytterligare skador.

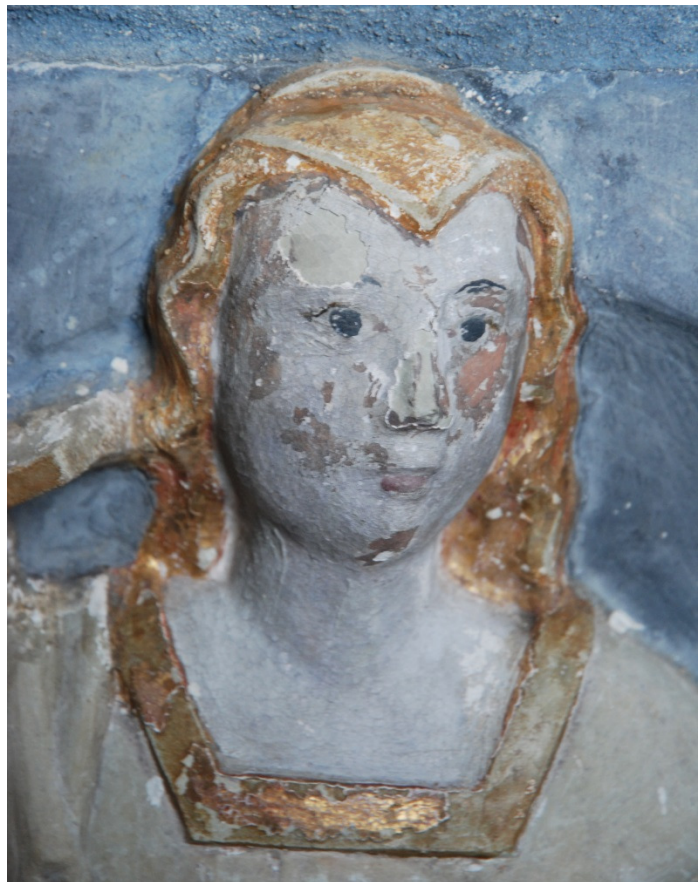
Bild 19: detalj av gravtumban, färgbortfall på stenfiguren
