Västra Ny

Besiktning av kalkmåleri 2015-05-20
Gunnar Nordanskog & Eva Ringborg

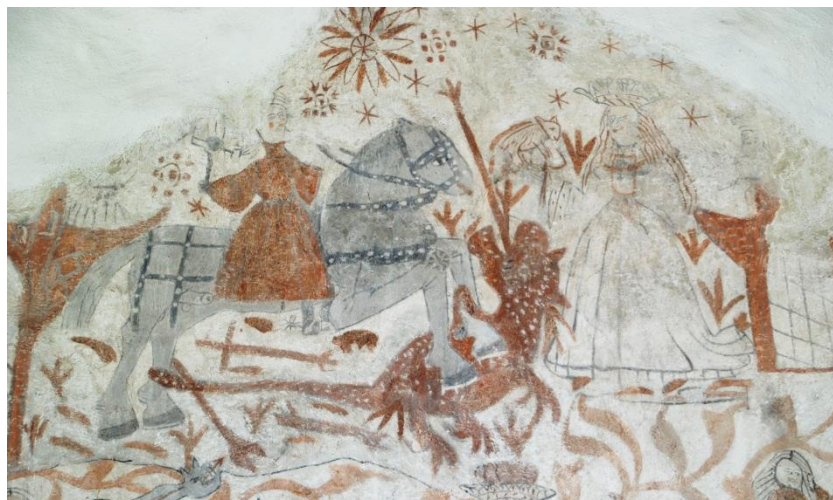
Korets nordvägg, överst. S:t Görän

På korets nordvägg avbildas överst S:t Görän och draken, samt prinsessan. Målningen följer i stort sett kanten efter det medeltida valvet. Därunder syns en människa omslingrad av ormar, Kristus på korset samt Lyckans hjul. I en understa rad syns Marie bebådelse, Marias och

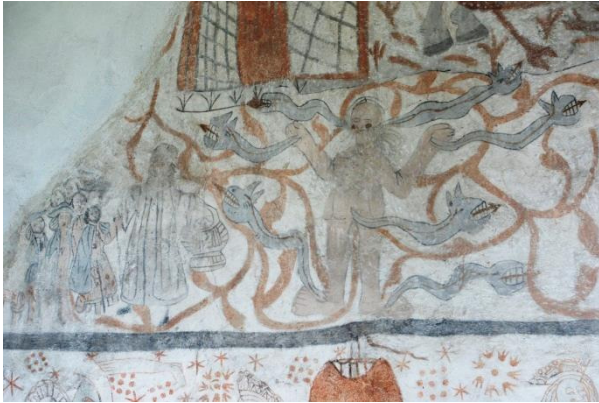
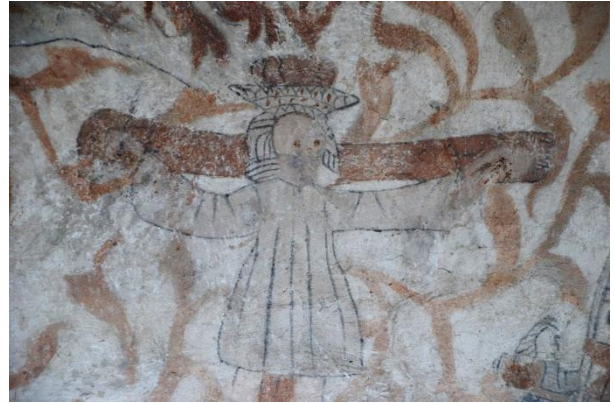
Korets nordvägg, mellersta bildraden. T.v. människa med ormar, t.h. Kristus på korset. Till höger om dessa finns en framställning av Lyckans hjul, se försättsbladets bild.

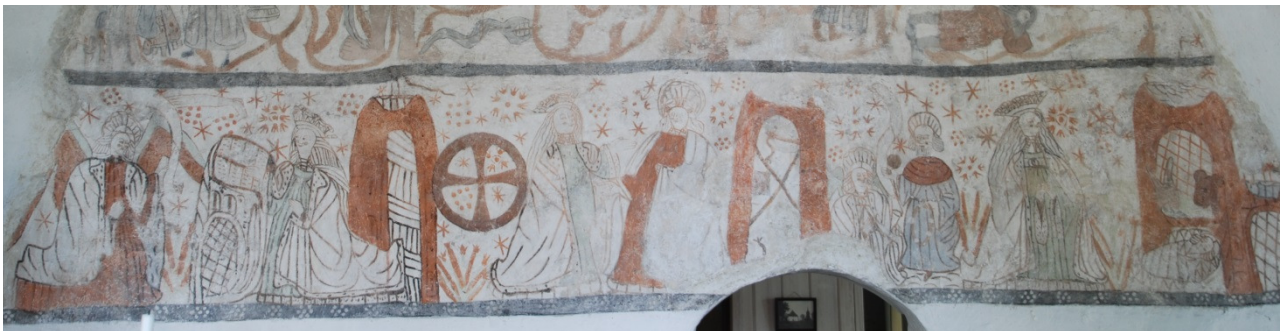
Korets nordvägg, understa bildraden. T.v. bebådelsen, därefter ett stort konsekrationkors, därefter Maria och Elisabets möte, och slutligen till höger Jesu födelse..

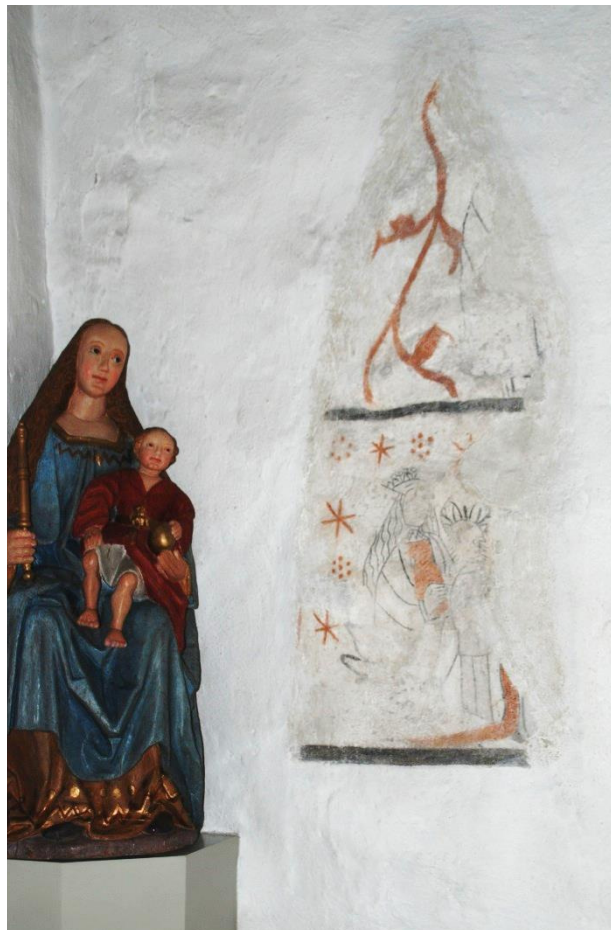
Även korets sydvägg har varit indelad i horisontella bildfält, även om framställningen här är förstörd av ett sekundärt fönster. Till vänster syns en krönt kvinna med långt hår, av sammanhanget att döma torde det vara Maria som tar emot de tre kungarna. Till höger om fönstret är överst S:t Laurentius martyrium och därunder en delvis förstörd framställning av Konungarnas tillbedjan, där endast två av kungarna återstår.

Korets sydvägg, Maria (här även som skulptur).

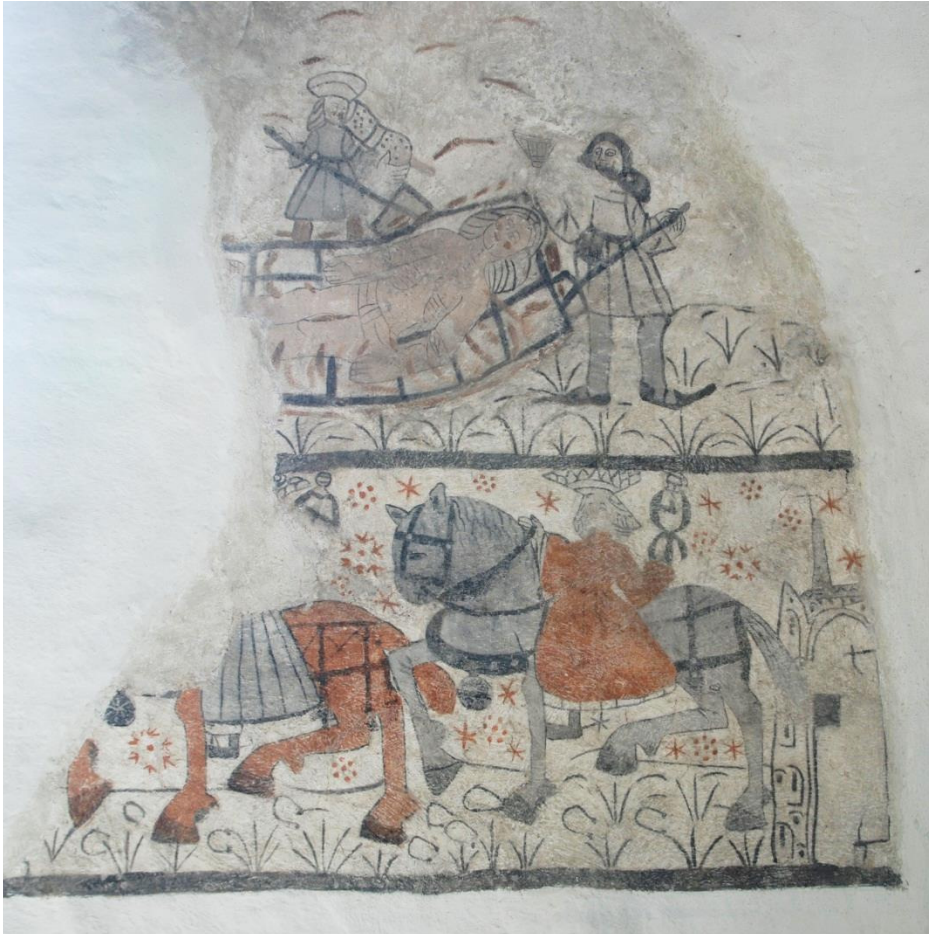
Korets sydvägg. Överst S:t
Laurentius, nederst två kungar

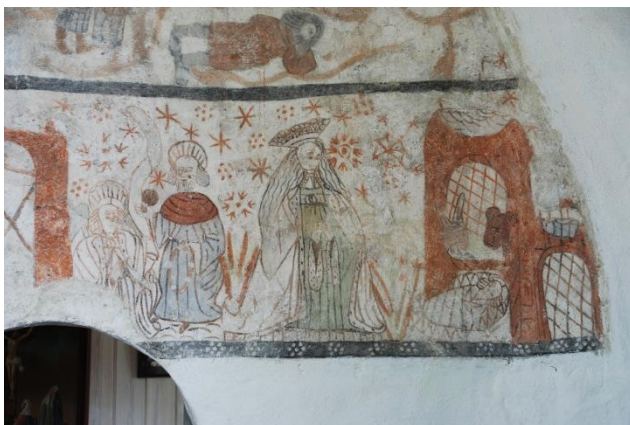
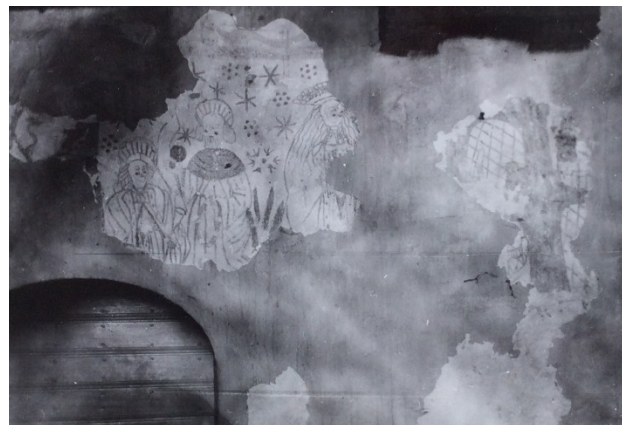
Målningarna är ställvis kraftigt retuscherade och kompletterade. Nedsmutsningen är måttlig och färgskikten stabila, men putsen har sprickor och bortfall som behöver åtgärdas.

Korets nordvägg. T.v. nuläge, t.h. från framtagningen 1937.

Åtgärd: bör skyddskonserveras inom 3 år, senast 2018.

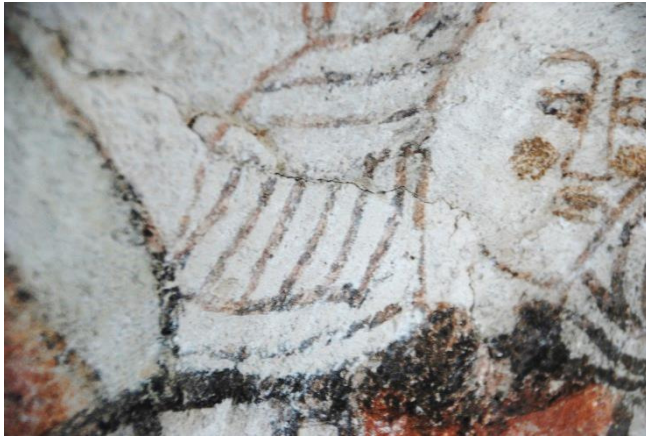
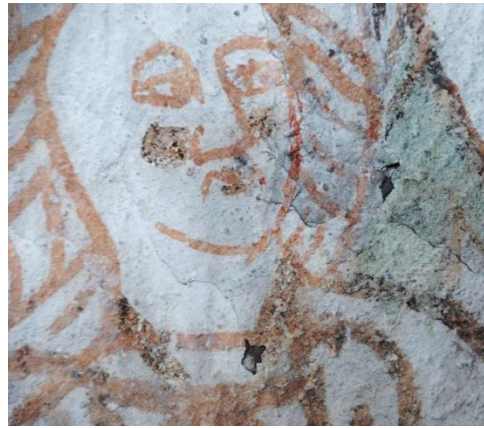
Korets nordvägg, exempel på skador. T.v. spricka, t.h. färgbortfall
