Tjällmo

Besiktning av kalkmåleri 2015-04-16
Gunnar Nordanskog & Eva Ringborg

Måleriets skick, sammanfattning

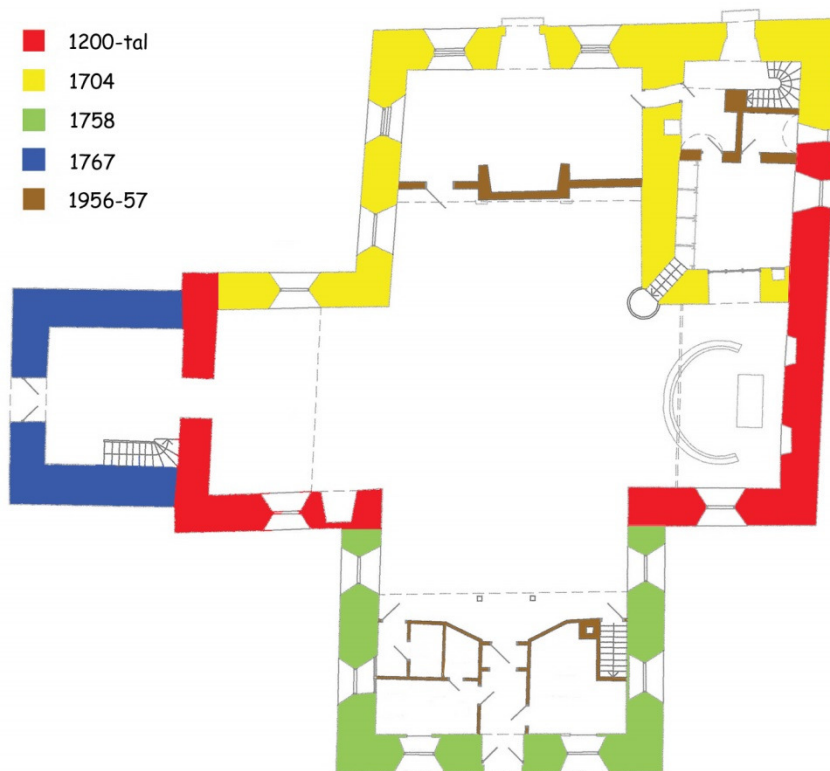
Vid en renovering 1956-57 framtoogs och konserverades senmedeltida kalkmålningar i koret och den medeltida kyrkans västparti (rödmarkerade områden på planritningen nedan). Enligt en nu försvunnen inskrift ska kyrkan ha målats 1470 av kyrkoherden Anders Persson ”med egen hand”. Målningarna finns i dörr- och fönsternischer och på väggarna under de senare borttagna valvbågarna. Innan kyrkan utvidgades och valven revs, torde hela kyrkorummet ha varit bemålade.

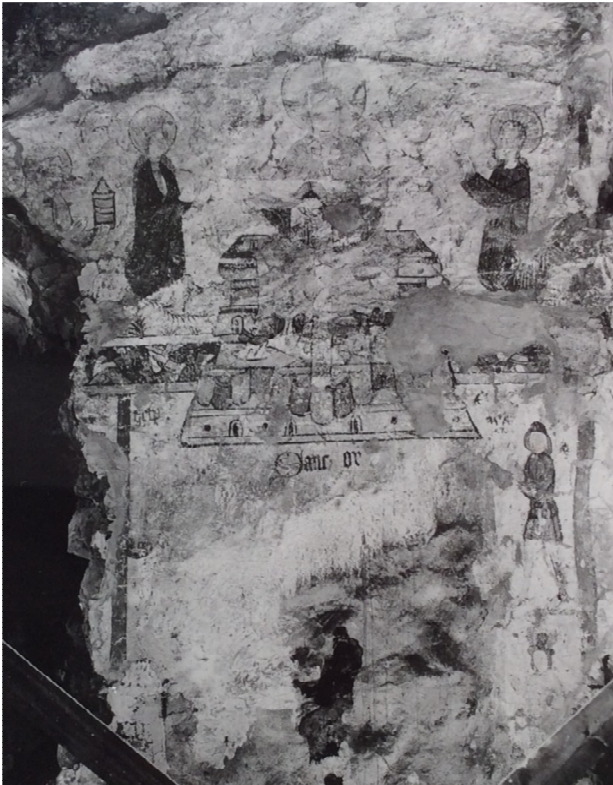
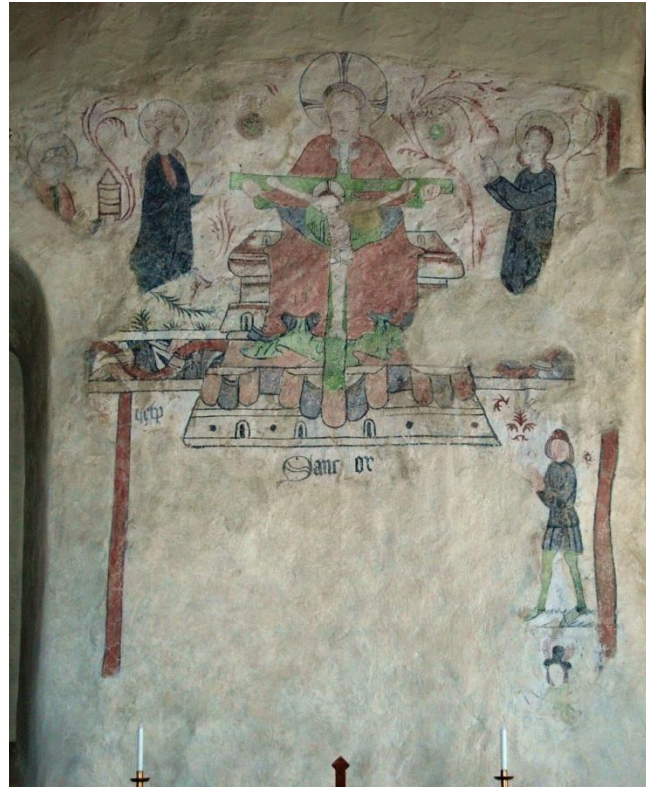
I de bemålade partiernas puts finns öppna sprickor och bitvis lösa putsbitar. Sprickorna måste ha uppkommit efter konserveringen, men det finns inga spår efter löst putskross eller damm, vilket torde innebära att väggarna har dammsugits. Ingen dammsugning eller dammande av de bemålade partierna får förekomma, eftersom risken då är stor att både puts och pigment lossnar och går förlorade.

Korets östvägg, t.v. under renoveringen (foto: ÖLM 1956), t.h. nuläget. Det mörka partiet i nederkant av den vänstra bilden är inte måleri som har gått förlorat vid konserveringen, utan den mörka murstenen som framträder.

Måleriet är i princip orört sedan det framtoogs 1956-57 av konservator Bertil Bengtsson. Färgskikten är stabila och inte nedsmutsade, men det förekommer sprickor och lösa putsbitar. En översyn och fästning av putsen bör göras så snart som möjligt, måleriet kan säkras med relativt små åtgärder. Diskutera lämplig åtgärdsplanering med stiftsantikvarien.

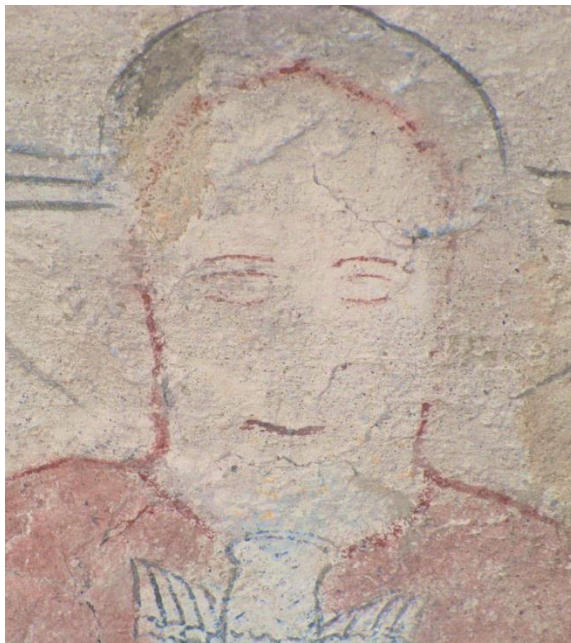
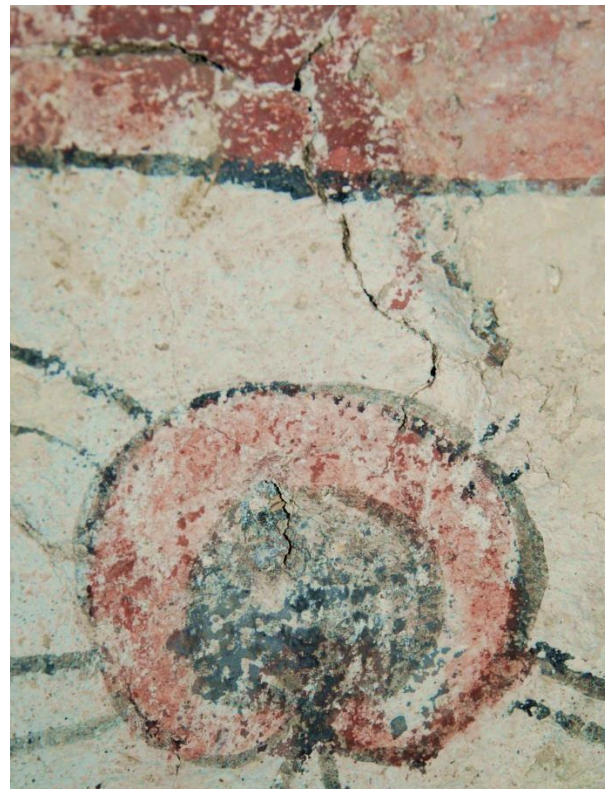
Korets östvägg, detaljbilder. T.v. retuscher och sprickor i Guds ansikte. Strax nedanför hakan syns bakkdelen av en duva, den Helige Ande. T.h. den målade bården nedanför Nådstolen, med små öppna sprickor i putsen.

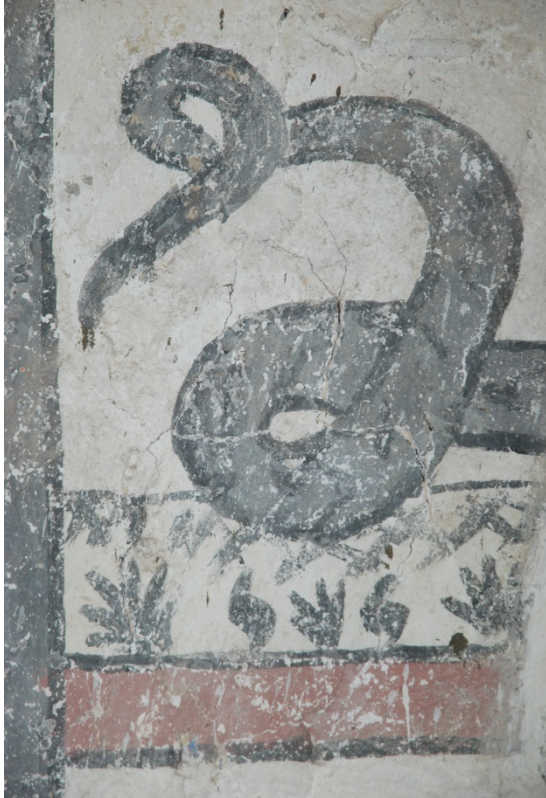
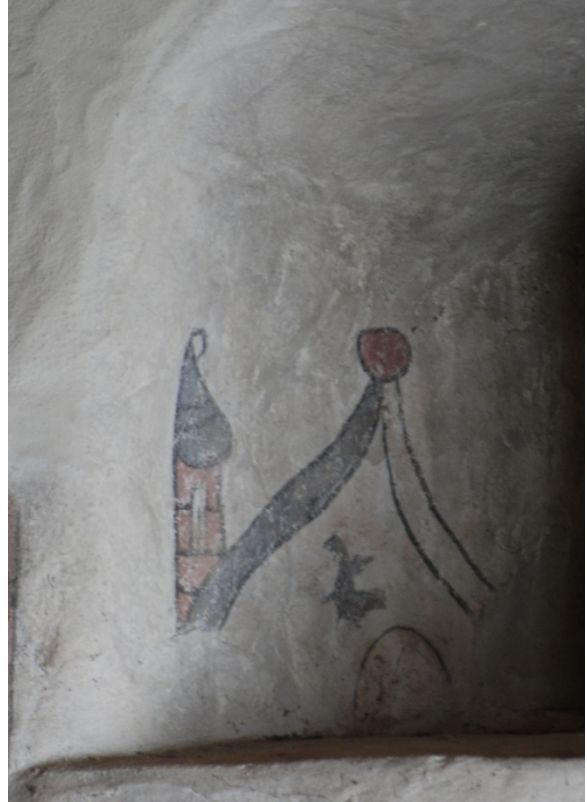
Korets östvägg, till höger om Nådstolen finns två fönsternischer med måleri. Nederst en ormsvans, och i det övre fönstret syns en del av ett torn.

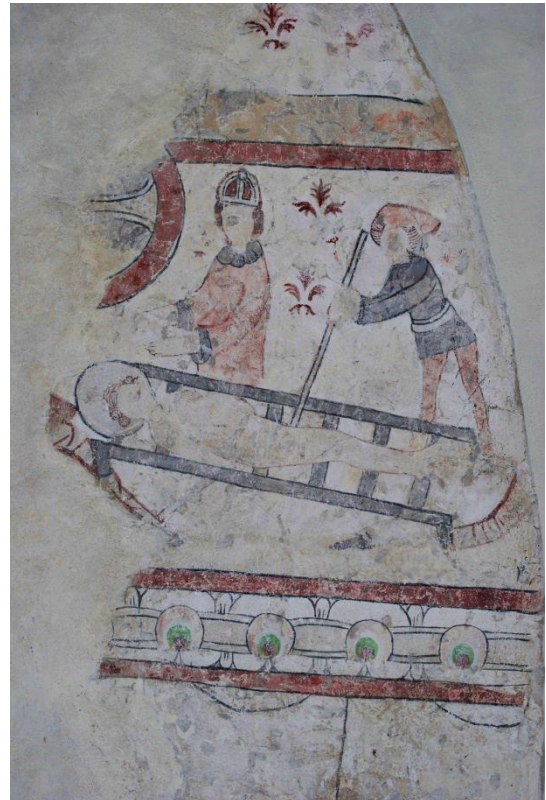
Till höger om fönstret avbildas S:t Laurentii martyrium samt del av ett konsekrationkors. Ett par ganska stora sprickor löper över benet på mannen som pinar helgonet på halstret, men i övrigt är putsen i gott skick.

Korets södra vägg, S:t Laurentius. T.v. från konserveringen (ÖLM 1956), t.h. nuläget.

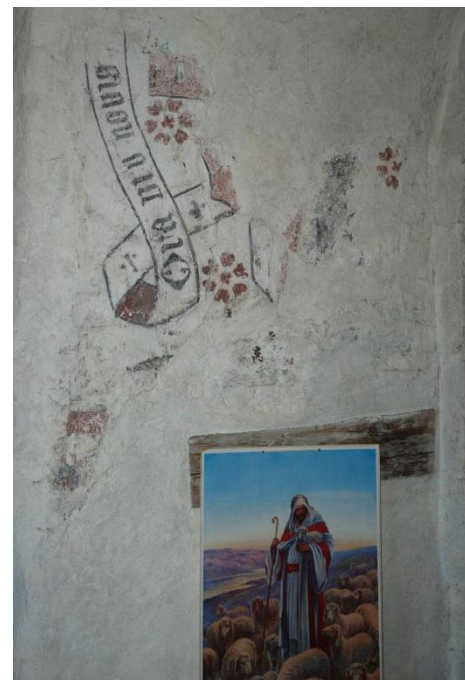
Platsen vid långhusets sydvästra vägg är nu inredd som barnhörna. Här finns medeltidskyrkans gamla dörrnisch med ett ruttmönster i bågvalvet och ett textband på muren. Till skillnad från i koret har detta måleri utsatts för senare lagningar. På en inmurad bjälke från kyrkans äldsta byggnadstid har skruvats i en stjärnskruv, på vilken en plansch har hängts upp över barnhörnan.

Textband och inmurad bjälke vid den gamla långhusingången i sydvästra muren. T.v. från friläggningen av portalen. T.h. en mindre bra placering av den gode herden.

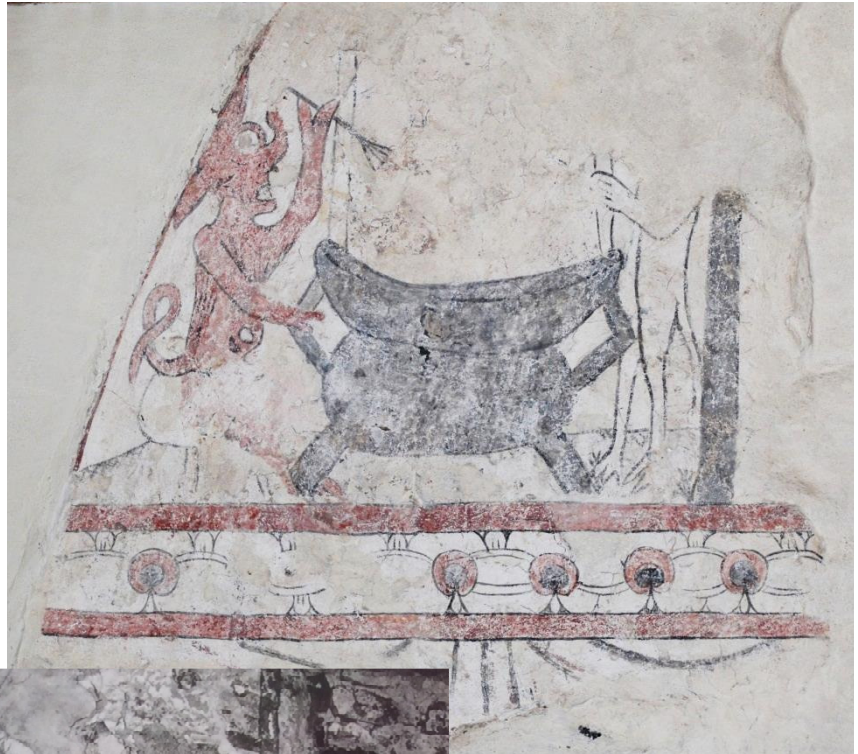
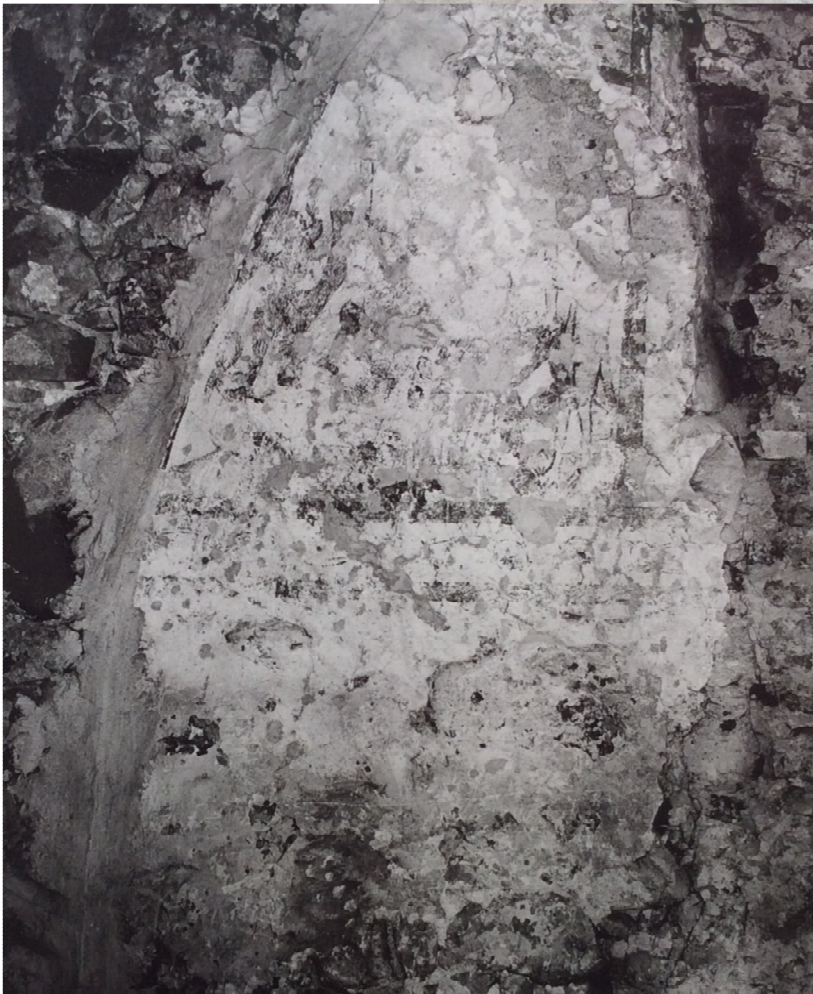
Långhusets västra vägg under läktaren domineras av två djävulsmotiv. Till skillnad från i koret har här gjorts omfattande kompletteringar för att motivet ska framträda. Tillståndet för puts och måleri är utan några större anmärkningar.

På vänstra sidan av dörren ut till tornet är en helvetesscen där två djävlar rör runt i en gryta. Av den person som förmodligen har suttit i grytan syns inte ett spår.

Målningar på långhusets västvägg under läktaren, till vänster (söder) om dörren till tornet: djävlar som rör i en gryta. En jämförelse mellan nuläget och bilden från framtagningen 1956 visar att mycket är rekonstruerat.

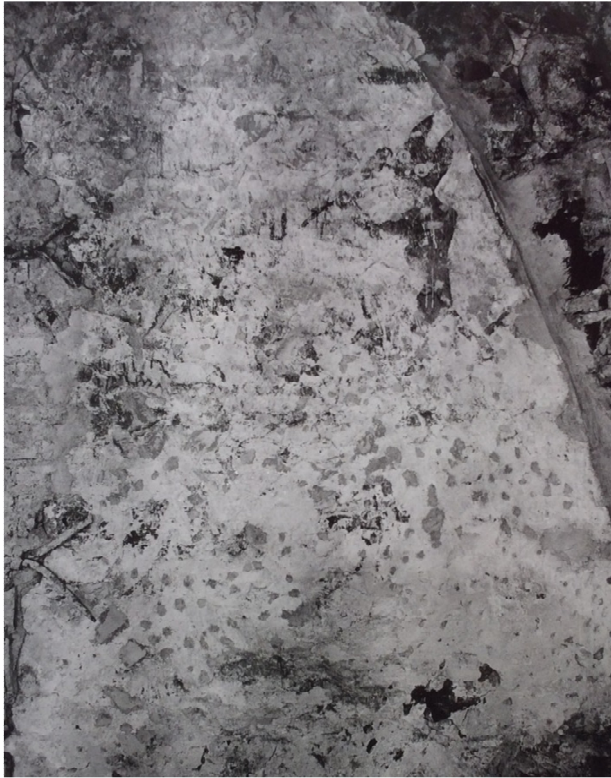
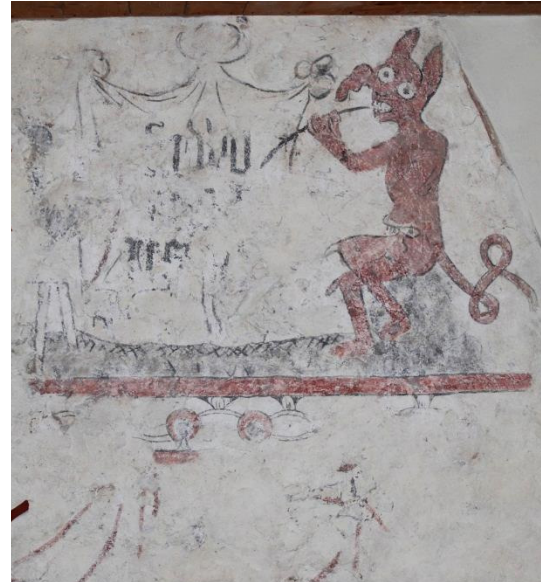
Till höger om samma dörr finns ett Tutivillusmotiv, den litterate demonen som ägnar sig åt att skriva ned (kvinnornas) skvaller i kyrkan.

Målningar på långhusets västvägg under läktaren, till höger (norr) om dörren till tornet: Tutivillus, den skrivande djävulen. Bilden från framtagningen 1956 visar att mycket är rekonstruerat.

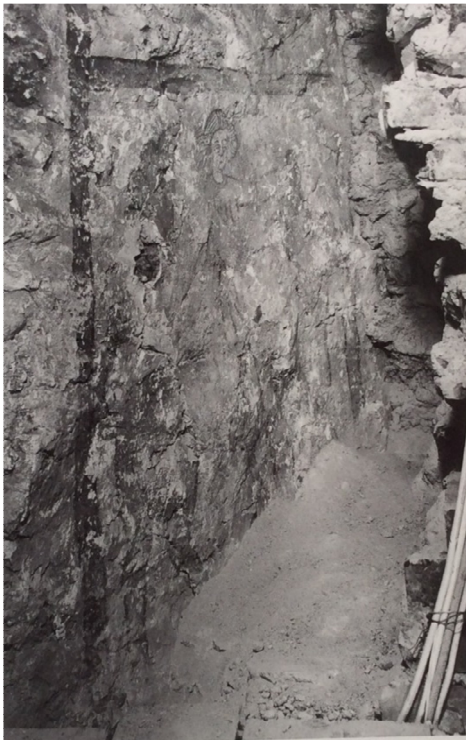
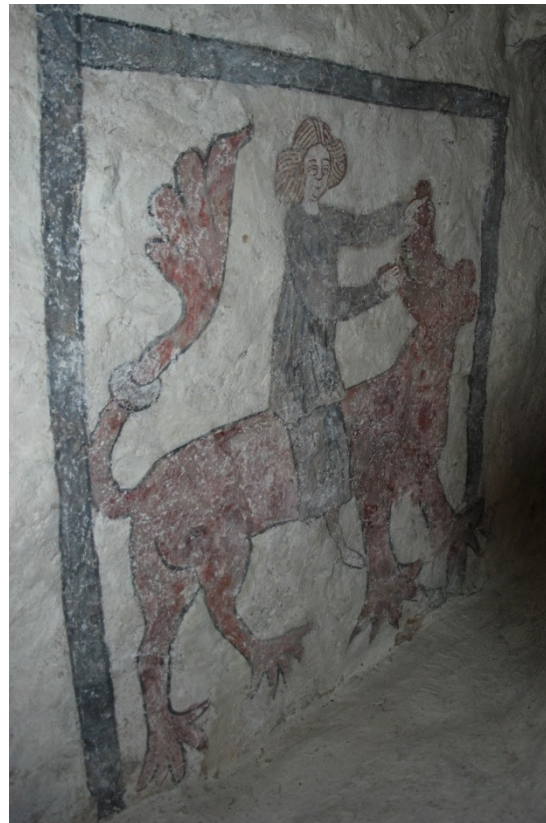
Västväggen ovan läktaren, fönsternisch i söder: Samson och lejonet. Bilder från framtagningen (ÖLM 1956) respektive nuläge.

På långhusets västra vägg ovanför läktaren finns ytterligare måleri. I en fönsternisch i söder avbildas Samson och lejonet. Detta måleri har ett visst behov av lagning av sprickor och fästning av puts. På samma vägg, men på den norra sidan finns en fågel liknande den i koret, samt fragment av ett textband. Dessa målningar har till skillnad från Samson en utsatt position, och bör konserveras.

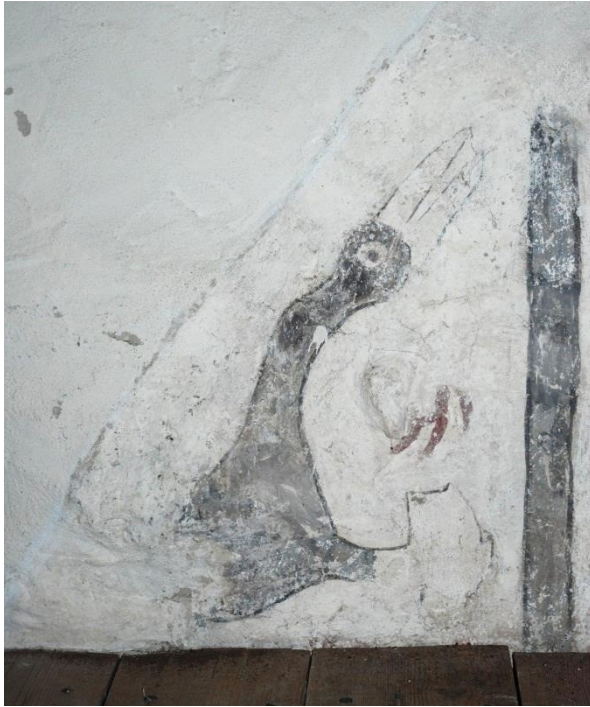
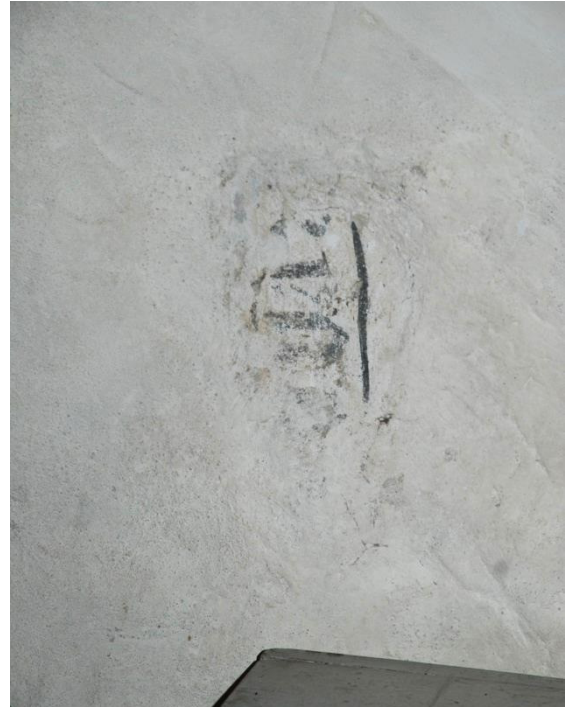
Västväggen ovan läktaren, norra delen: fågel och textband.
