Haurida

Besiktning av kalkmåleri 2015-06-02
Gunnar Nordanskog & Eva Ringborg

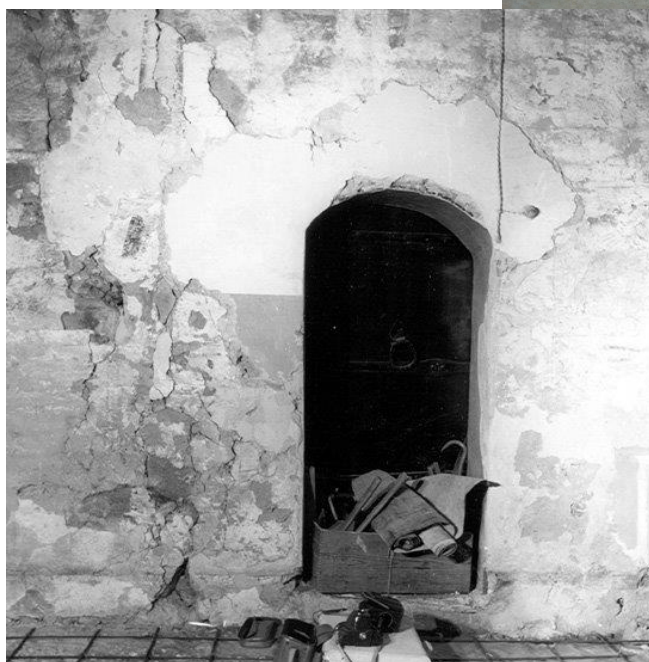
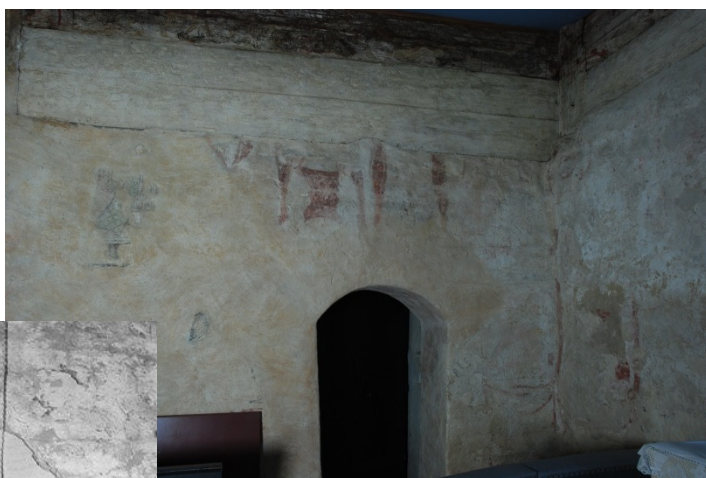
Norra väggen mot sakristian har mycket fragmentariska målningar. Vid framtagningen 1963-65 gjordes utsparningar av det bevarade måleriet och på flera ställen är det kraftigt retuscherat, men det går ändå inte att utläsa något tydligt bildprogram på denna vägg.

Korets norra vägg. Ovan nuläge, t.v. under framtagningen 1963-65 (foto JLM)

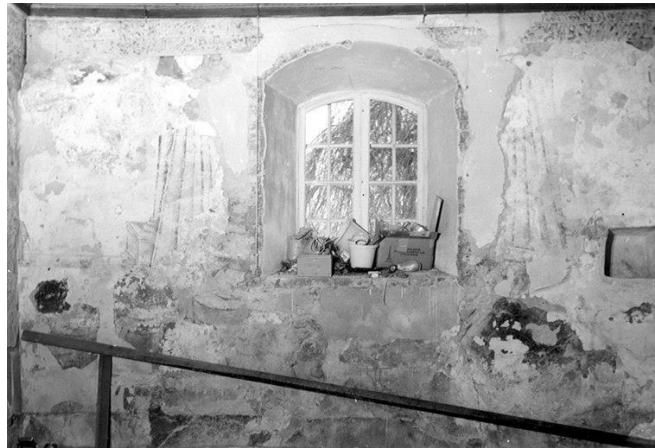
Östra väggen har en draperimålning runt fönstret som idag är dold av 1723 års altaruppsats som återfick sin plats 1963. Omkringliggande kalkmålningar är mycket fragmentariska.

Korets östra vägg under framtagningen 1963-65 (foto JLM)

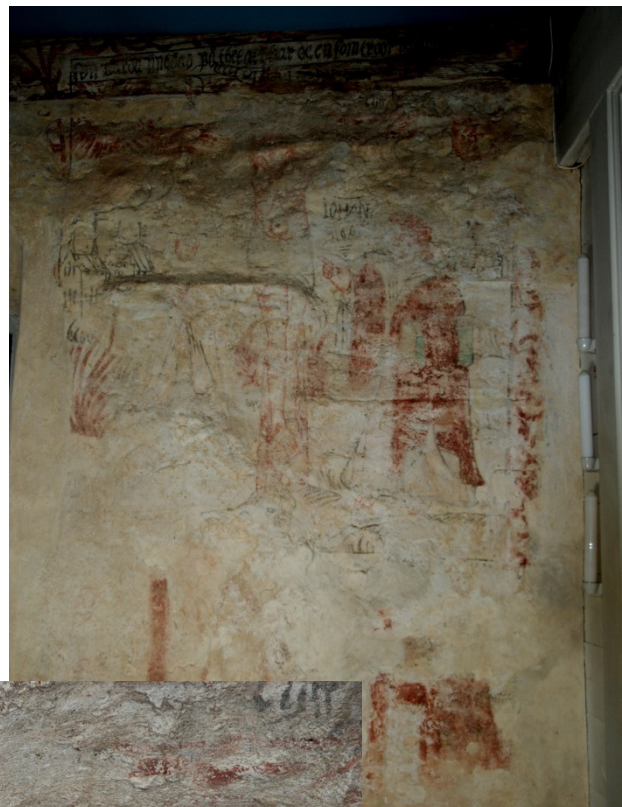
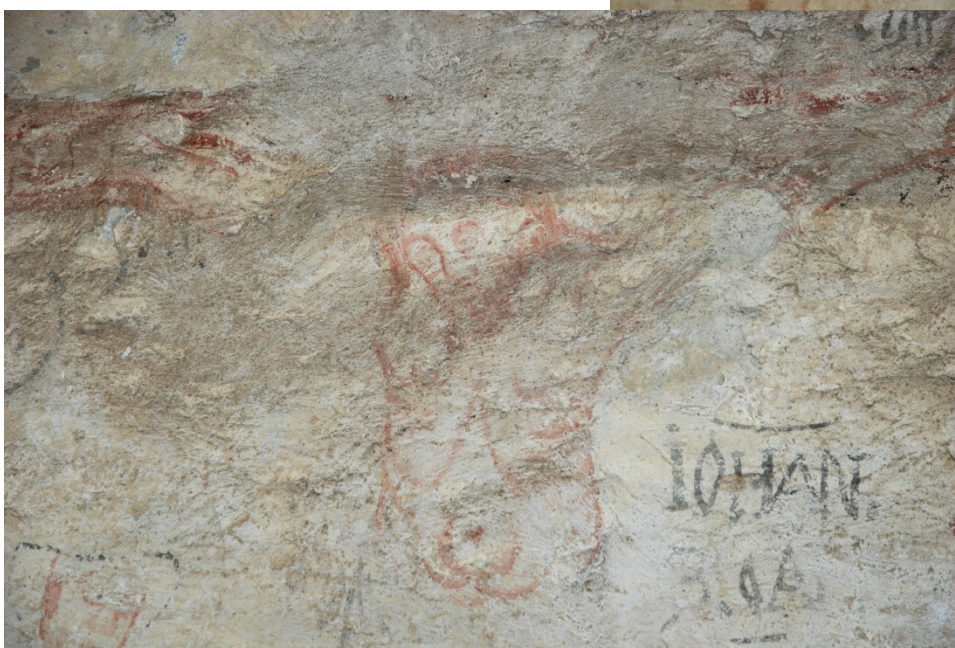
Södra väggen har det bäst bevarade måleriet, på den västra sidan om fönstret. Här syns en korsfästelsescen med Kristus omgiven av Maria och Johannes, den senare försedd med en namntext. I bakgrunden syns hus med trappstengavlar.

Korets södra vägg, korsfästelsescenen. T.h. översikt, nedan Kristus på korset.

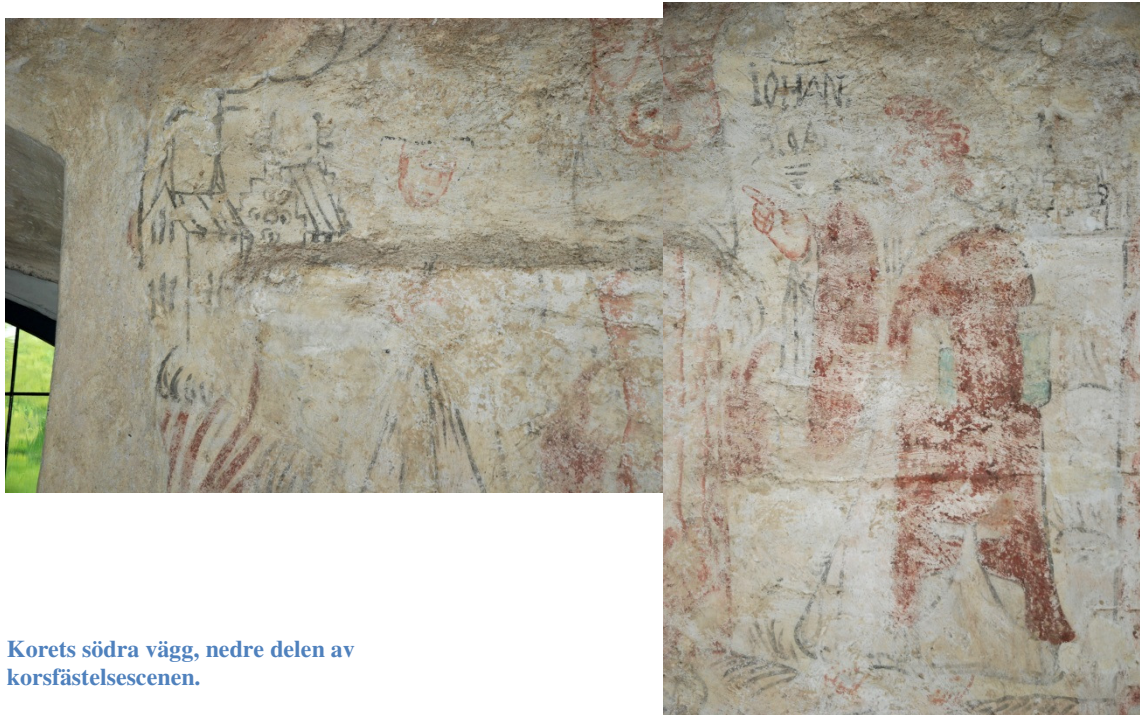
Korets södra vägg, nedre delen av korsfästelsescenen.

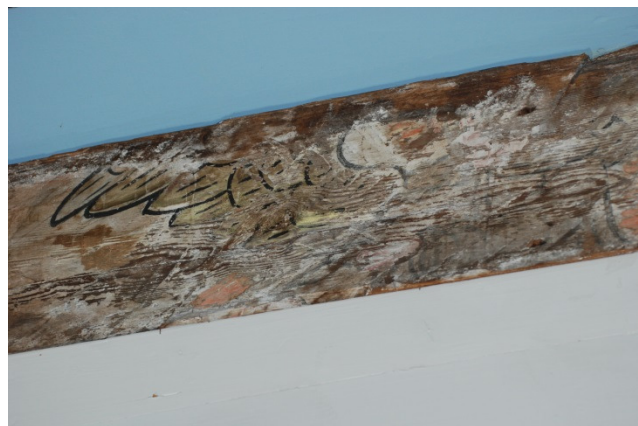
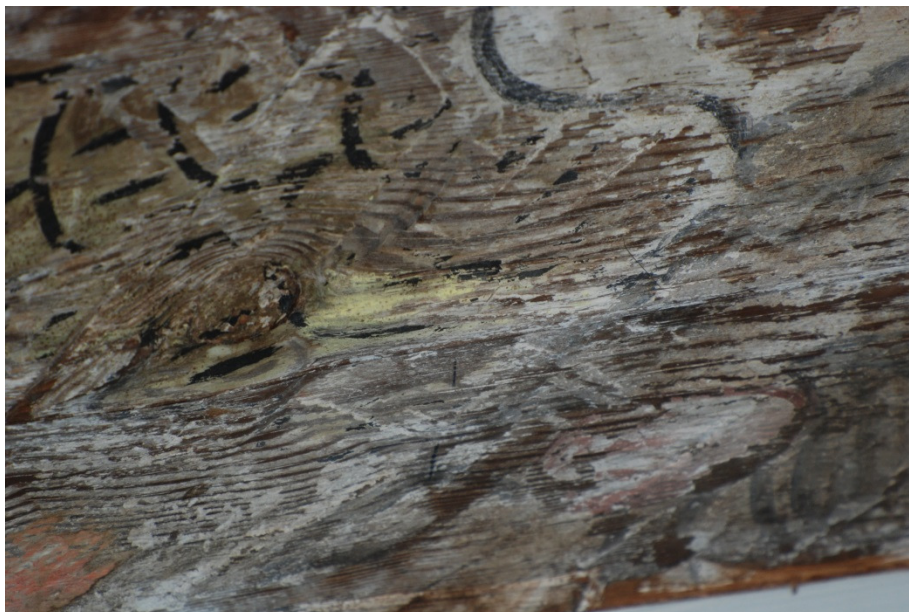
Timmerstockarna längs taket är dekorerade med blomstänglar, bibeltexter och änglahuvuden. Måleriet förefaller stabilt efter den senaste konserveringen, men på västra sidan finns ett skarpt gulaktigt parti som kan vara mögel. Denna timmerstock var kraftigt mögelangripen före konserveringen 2007.

Västra korväggen, målad timmerstock mot taket. T.h. översikt, nedan. detalj av eventuell gulaktig mögeltillväxt.

Åtgärd: puts och måleri är stabilt, ingen åtgärd föreslås. Ombesiktning senast 2026.
