## Asby

Besiktning av kalkmåleri 2015-06-03  
Gunnar Nordanskog & Eva Ringborg

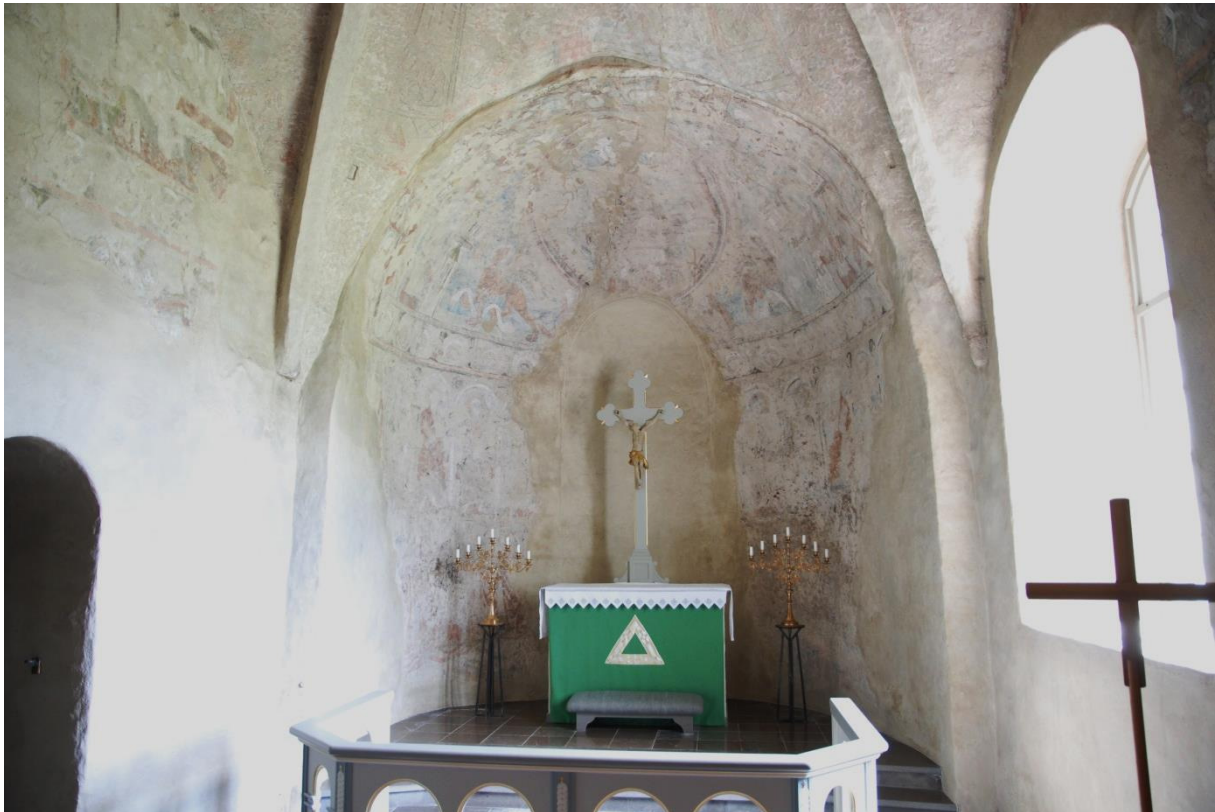
De framtagna 1200-talsmålningarna är bleka och fragmentariska. Sprickor och lagningar är ymnigt förekommande och här och var finns öppna sprickor som behöver ses över och fästas även om behovet inte framstår som akut.

Absiden med måleri från 1200-talet.

Absid och kor: en estetiskt motiverad åtgärd skulle vara att tona in de många putsslagningarna i samma färg som putsen i det romanska måleriet. Eventuellt också intoning av frilagd sten som stör bildkompositionen. I samband med detta bör vidare undersökningar göras av måleriet i absiden. En fotorekonstruktion kan också göras för att pedagogiskt tillgängliggöra hu måleriet kan ha sett ut i original.

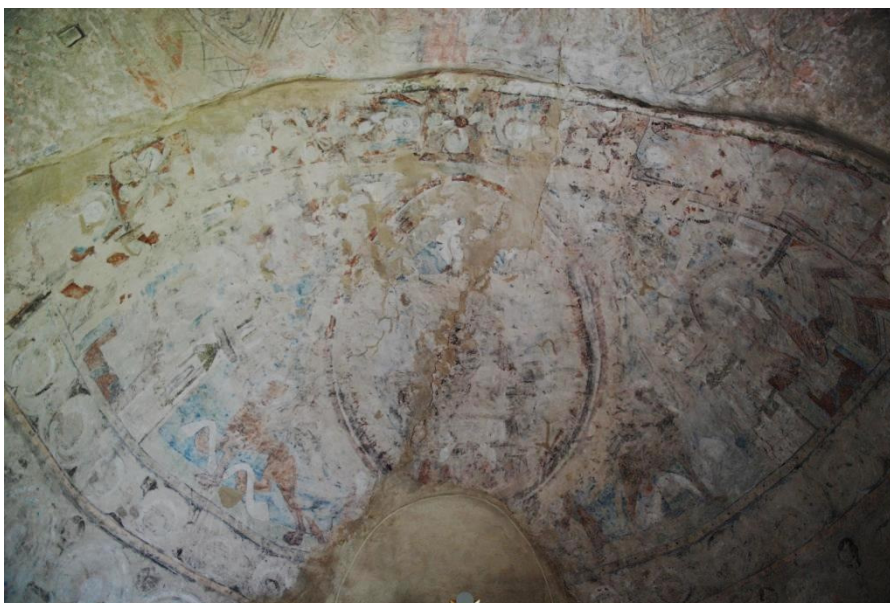
Huvudmotivet är Kristus Majestatis i en mandorla, omgiven av de fyra evangelisternas symboler ängeln, lejonet, örnen och oxen. Nedanför dessa syns de tolv apostlarna (?) stående i arkadbågar och allra nederst en draperimålning. Under en av apostlarna, till höger om det igensatta absidfönstret har funnits en runtext som nu är oläslig (Borelius 1956).

Kristus Majestatis  
omgiven av  
evangelisterna

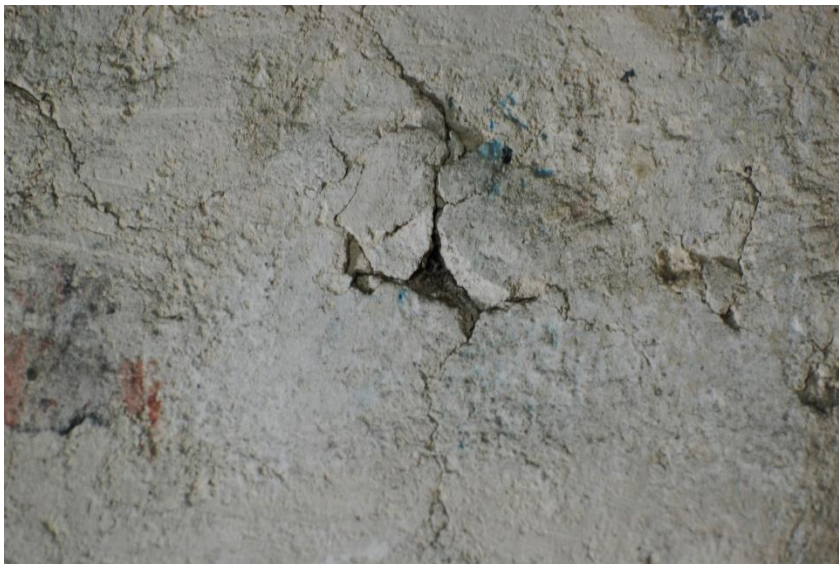
Absiden, detalj av skada i  
putsen samt blå  
färgfragment

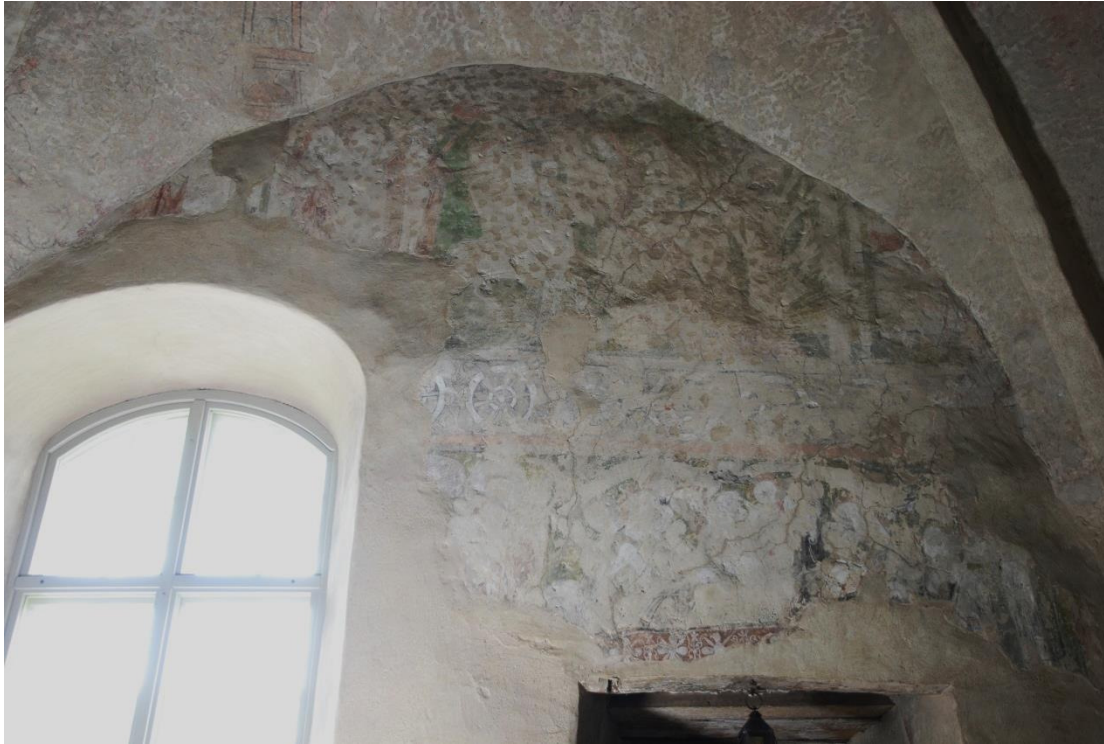
Även här finns framtagna målningar från 1200-talet. Södra korväggen avbildar möjligen Jesu intåg i Jerusalem, men bilden är svårt skadad och de många mörkfärgade lagningarna skämmer framställningen. Den norra väggen avbildar korsnedtagningen och kvinnorna vid graven. Målningar finns även i nischen till den södra kordörren, från både 1200-talet och 1400-talet.

Södra korväggen, översikt

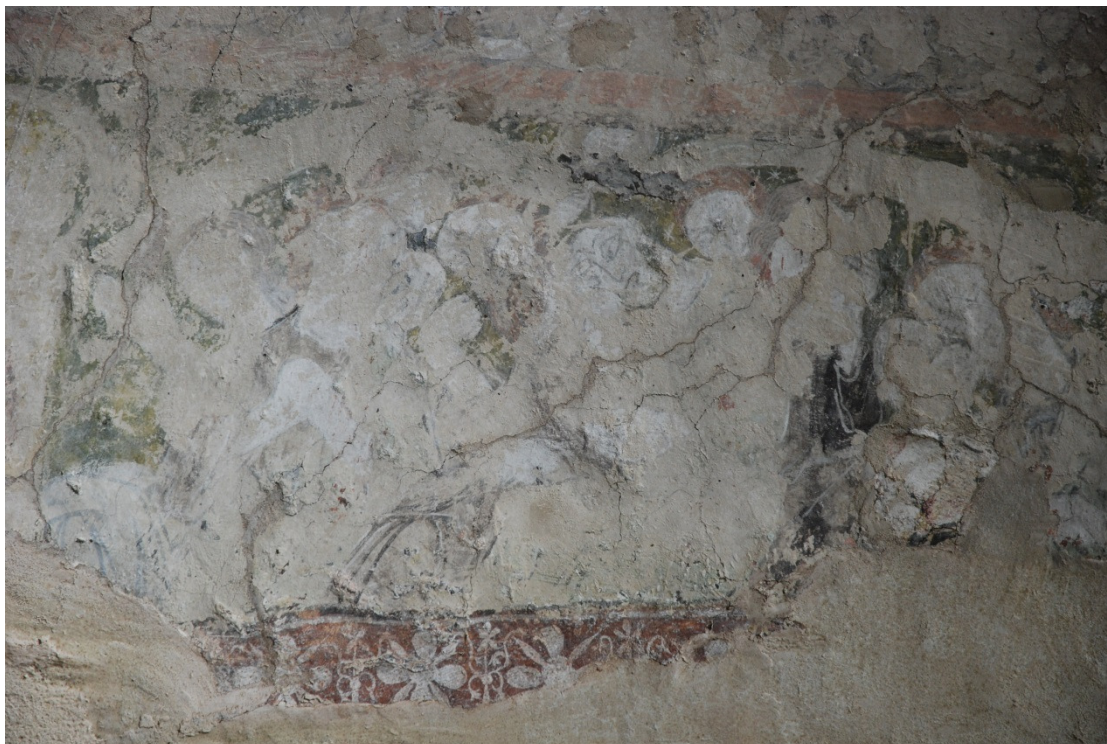
Södra korväggen, detalj. En man som brer ut sina kläder vid Jesu intåg i Jerusalem?

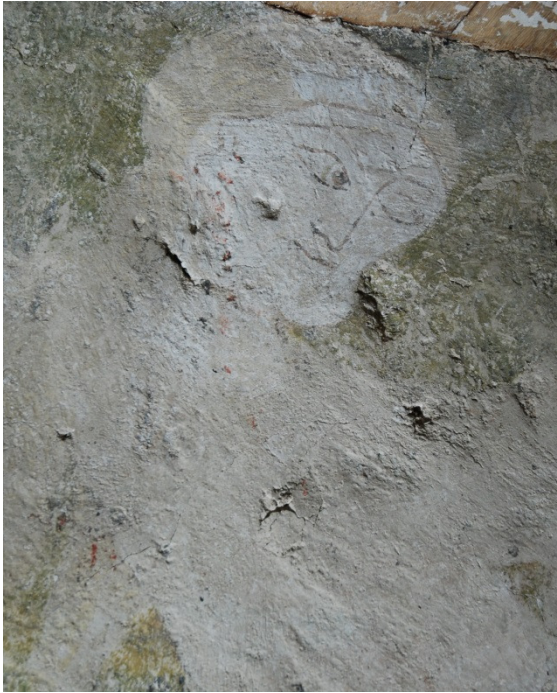
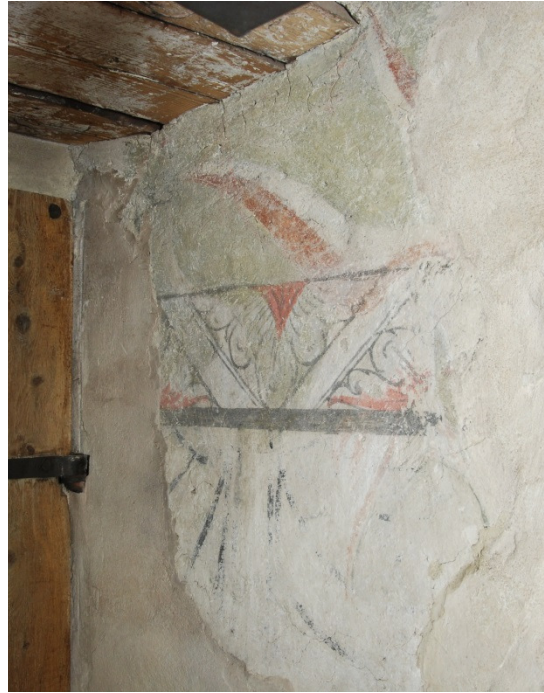
Södra korväggen, nischen till kordörren. Till vänster 1200-talsmålning, till höger en av de få resterna av kyrkans 1400-talsmåleri, som också finns på den inmurade brädningen i ovankant.

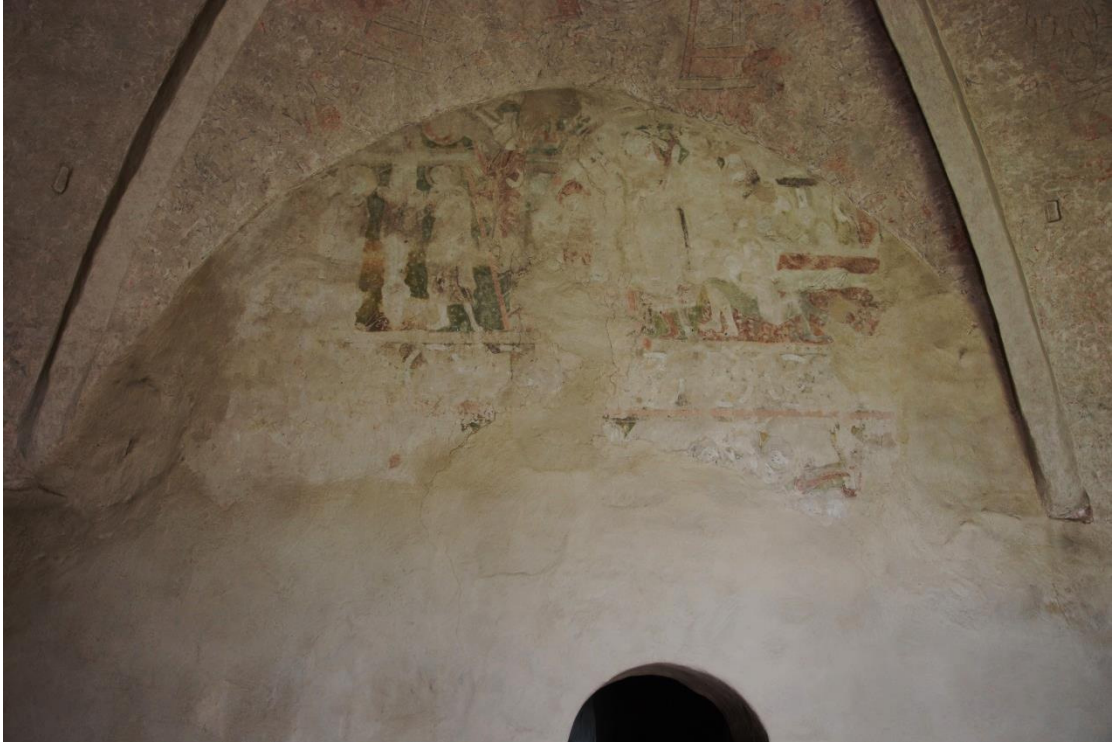
Norra korväggen, översikt.

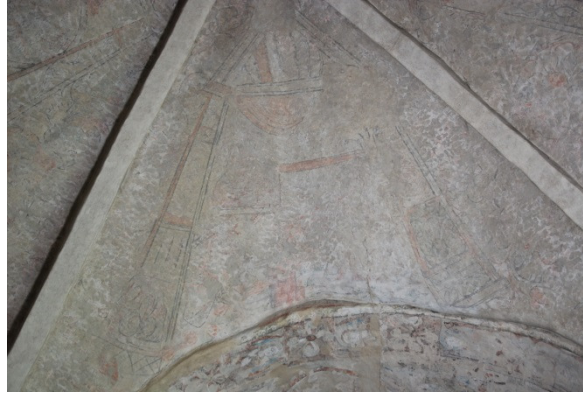
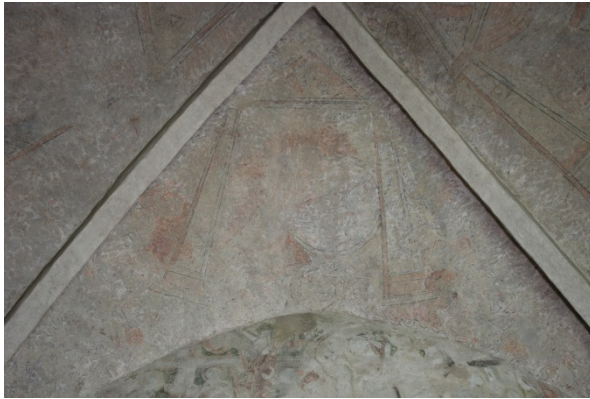
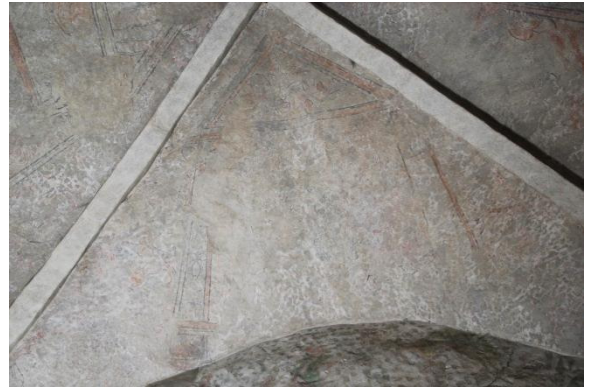
I korvalvet finns fyra scener som enligt Cnattingius avbildar skapelseberättelsen. Varje scen inramas av en tempelportik. Putsen är full av mörkfärgade lagningar som gör det svårt att urskilja bilderna. Måleriet dateras till sent 1500-tal och hör då till den tredje perioden av måleri i kyrkan, ovanpå minst två äldre putsskikt.

Korvalvets östra valvkappa

Korvalvets norra valvkappa

Korvalvets södra valvkappa

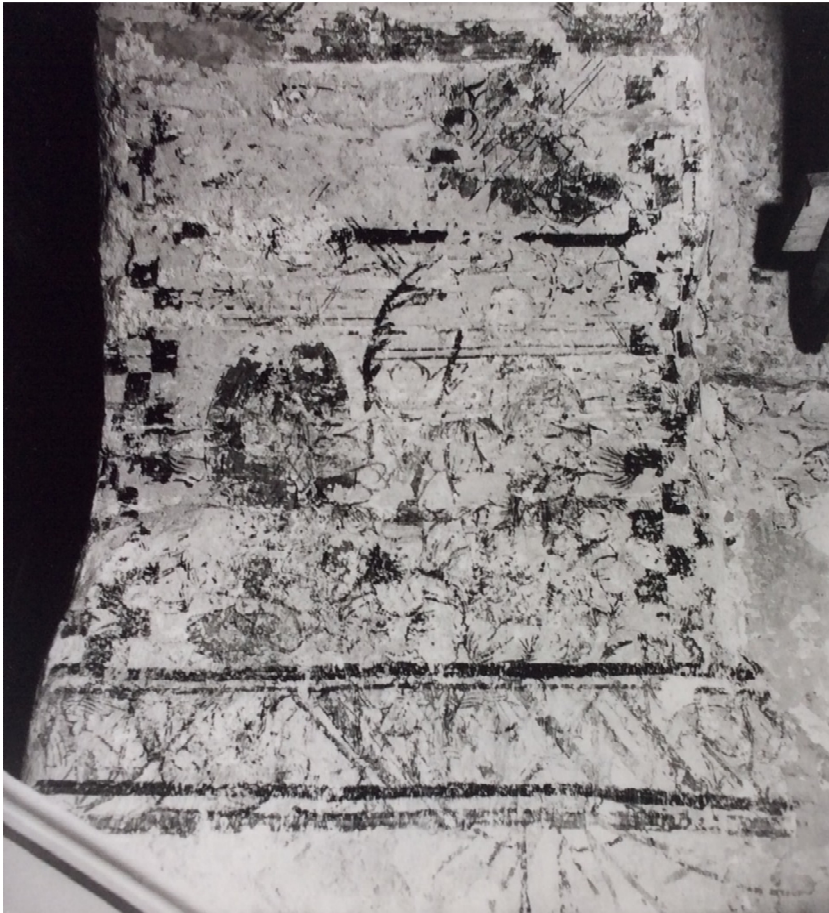
Dessa målningar är i stor utsträckning förstörda. En bild från 1957 visar dekormåleri från 1400-talet, men i triumfbågen finns också rester av rankor och bandornament från 1500-talet.

Triumfbågens norra sida. Enligt Cnattingius avbildas här S:t Petrus, synlig under 1500-talets dekormåleri. Foto ÖM topografiska arkivet 1957 (?)

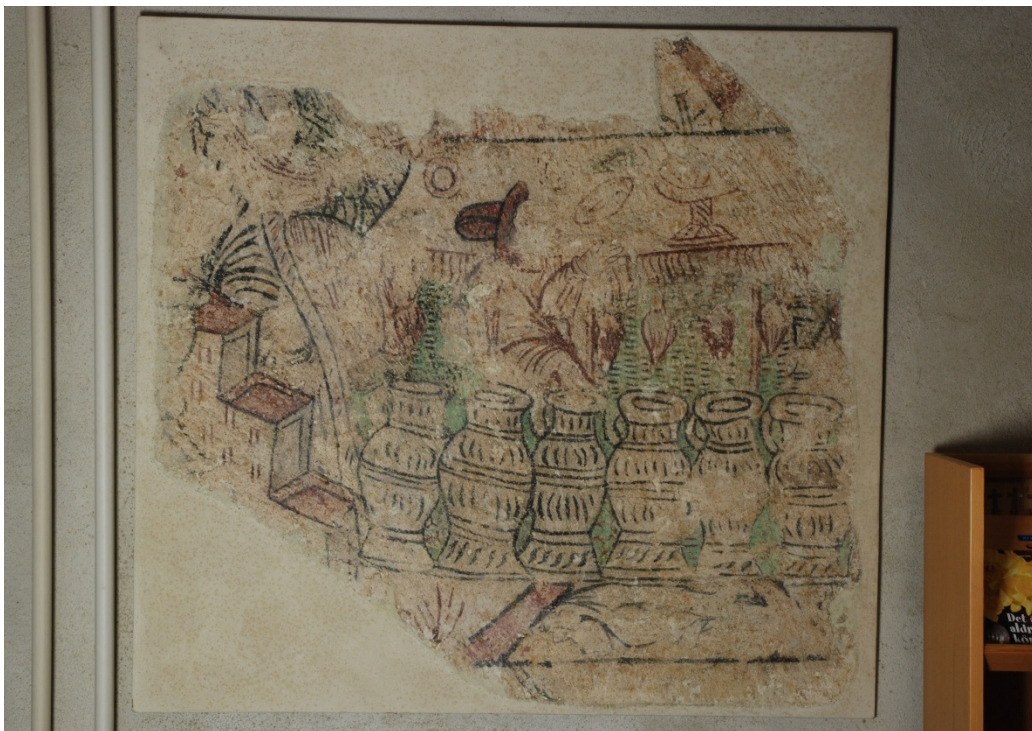
Långhusets väggar har haft bemålning från 1500-talet, men mycket lite finns kvar idag eftersom större delen av murverket revs vid byggandet av kyrkans korsarmar. Ett fragment finns kvar på långhusväggen och en målning med motivet Bröllopet i Kana har avlägsnats från triumfbågmuren och överförs till en tavla (strappo). Strappon har smärre sprickskador som bör ses över i samband med annat arbete.

Långhusets västra syddmur. Dekor från 1500-talet, strappo flyttad från triumfbågen.

Långhus: översyn av 1500-tals strappo i samband med annat arbete.

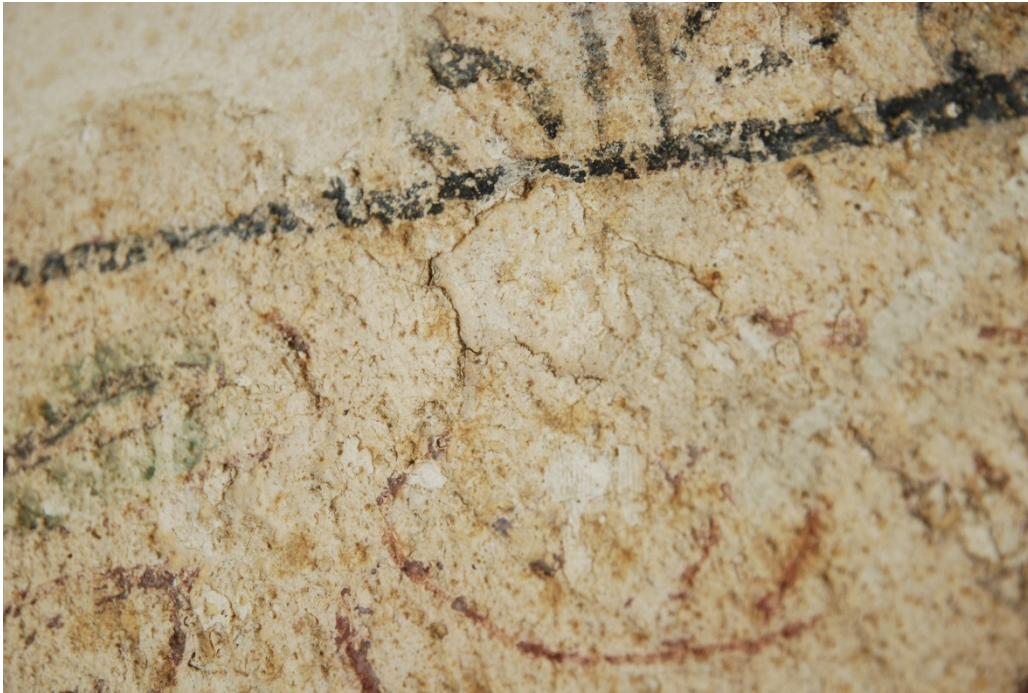
Detalj av strappon. Skada i form av öppen putskant, åtgärdas i samband med annat arbete.
