Kullerstad

Besiktning av kalkmåleri 2015-03-06
Gunnar Nordanskog & Eva Ringborg

Kor och triumfbågsmur, sammanfattning

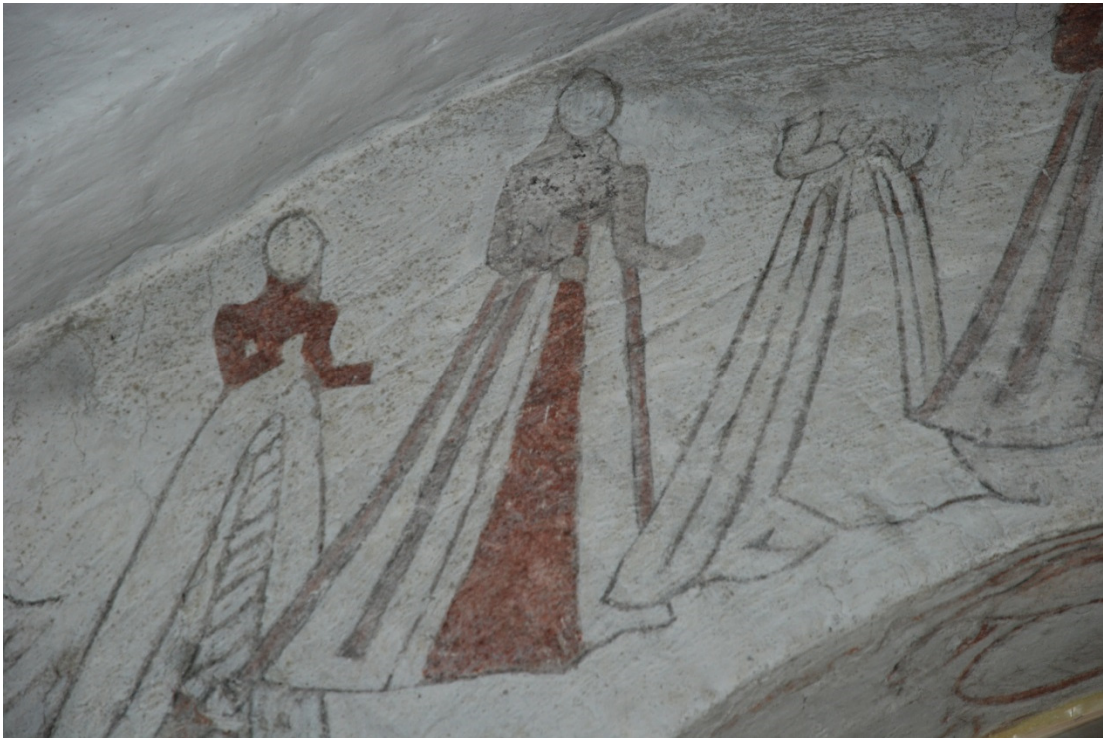
Bild 1: västra triumfbågsmuren med de visa jungfrurna

Triumfbågsmurens västsida är dekorerad med motivet ”de visa och de fåvitska jungfrurna”, eller Liknelsen om de tio brudtärnorna (Joh. 25:1-13), vilket förekommer i senmedeltida måleri som en anspelning på Domedagen. Målningarna dateras till senare delen av 1500-talet, men är till största delen rekonstruerade.

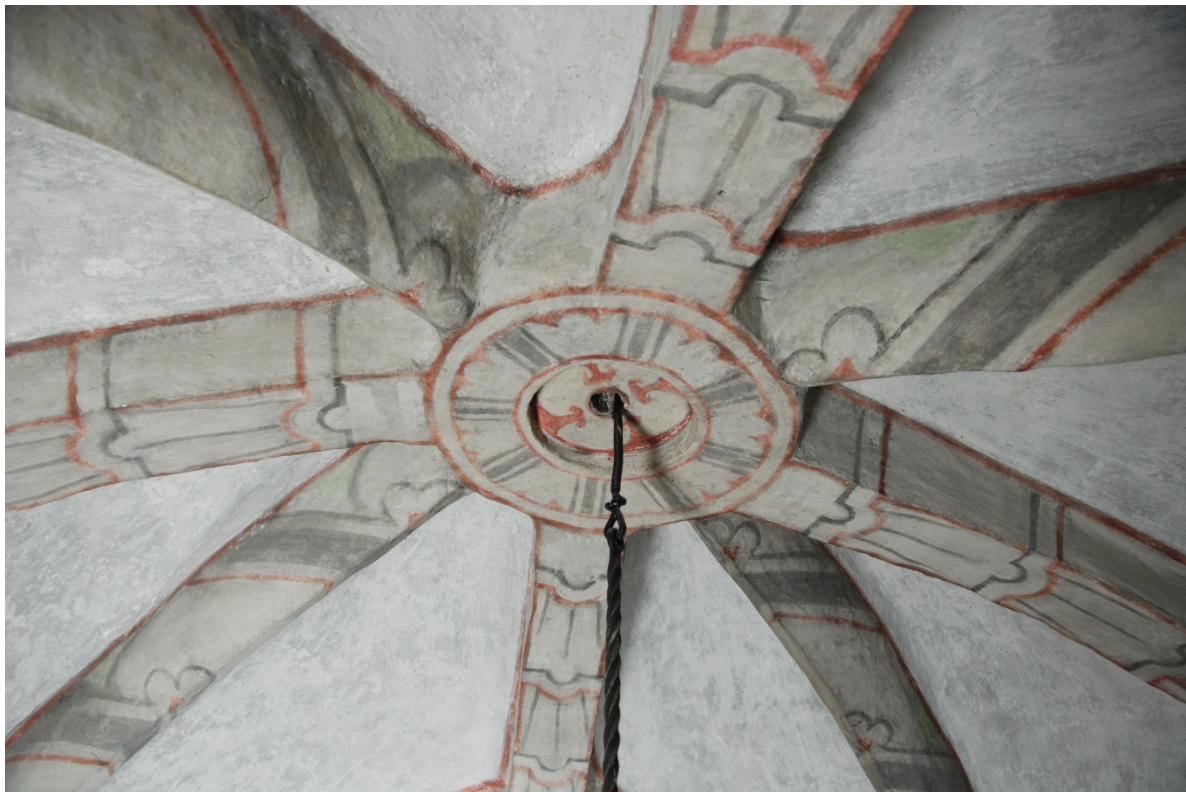
Bild 2: korvalvets slutsten, målning från 1917

Valven i Kullerstad kyrka är av senmedeltida typ, enligt Sten Peterson från omkring 1500, men kan också vara tillkomna senare under 1500-talet. Korvalvet kan ha målats under medeltiden, men idag är det endast C L Lundins dekormåleri som finns kvar, tillkommet vid en restaurering 1917 under ledning av Ottar Hökerberg. Lundins medeltidsinspirerade dekor består av smäckra blomrankor, randmönster och små schablonmålningar med kors i blommor. Färgerna i grått och blekt rött ger en medeltida karaktär, som dock förtas av inslag av ljus grönt (bild 2 och 3).

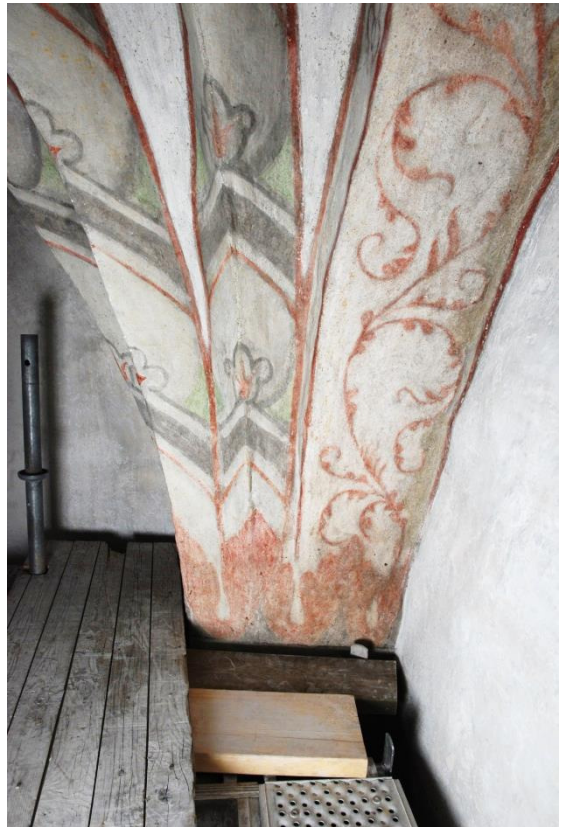
Bild 3: korets sydöstra valvanfang, notera de ljusst gröna inslagen.

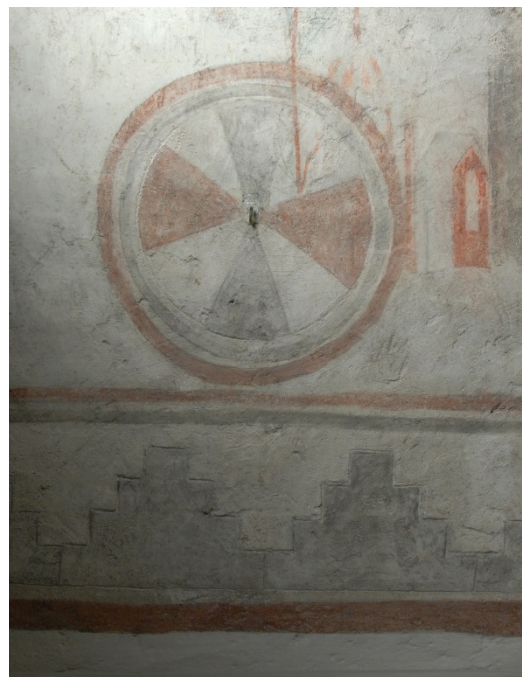
Bild 5: konsekrationsskors och trappstegsdekor från 1300-talet. Konturerna är markerade med ritsningar, vilket inte riktigt framgår av denna bild.

Triumfbågen utvidgades under 1300-talet, då murens insida försågs med konsekrationsskors och en trappstegsformad banddekor (bild 5). Djupa ritsningar i putsen har gjorts runt konsekrationsskorsen och på triumfbågsmurens västsida för att markera fogarna i teglet (bild 6), samt på dess östsida i en bågförm över triumfbågsöppningen (bild 7-8). Ritsningarna är av allt att döma ursprungliga, men måleriet är hårt retuscherat eller rekonstruerat.

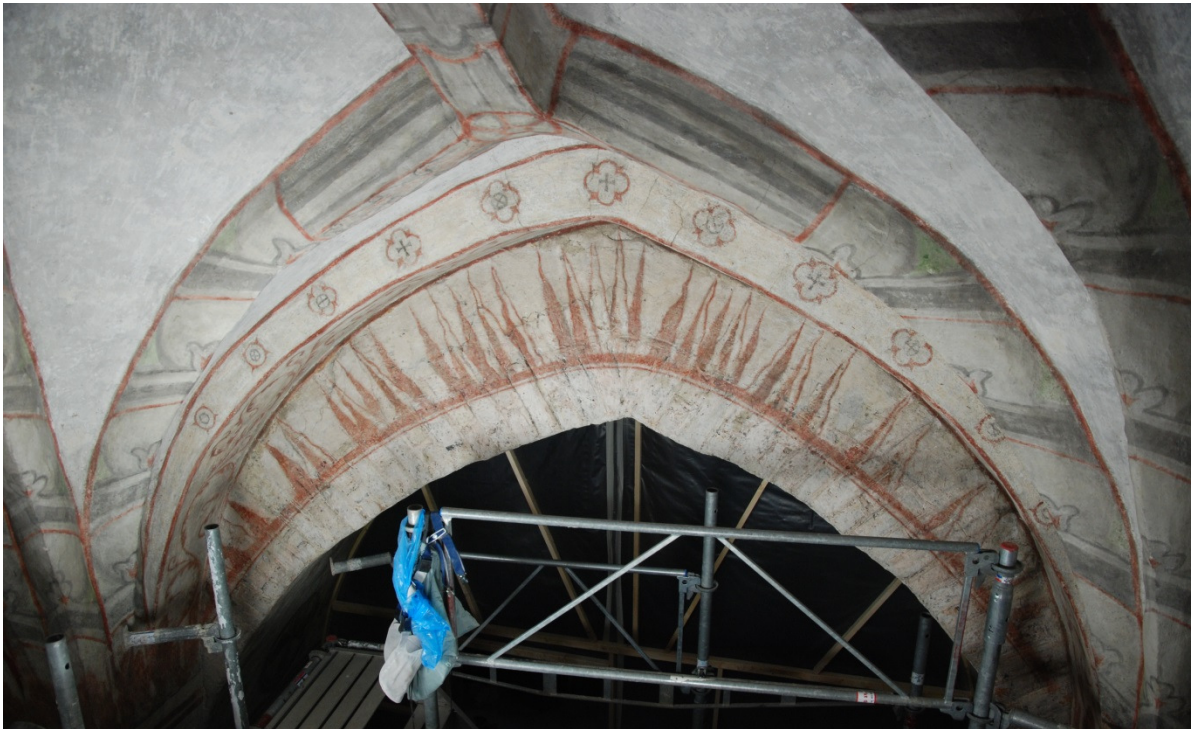
Bild 6: del av korvalvet samt triumfbågmurens västra sida. De målade "eldstungorna" hör enligt Westlund till 1300-talsmåleriet (Westlund 1962). Under dem syns ritsningarna som markerar valvteget.

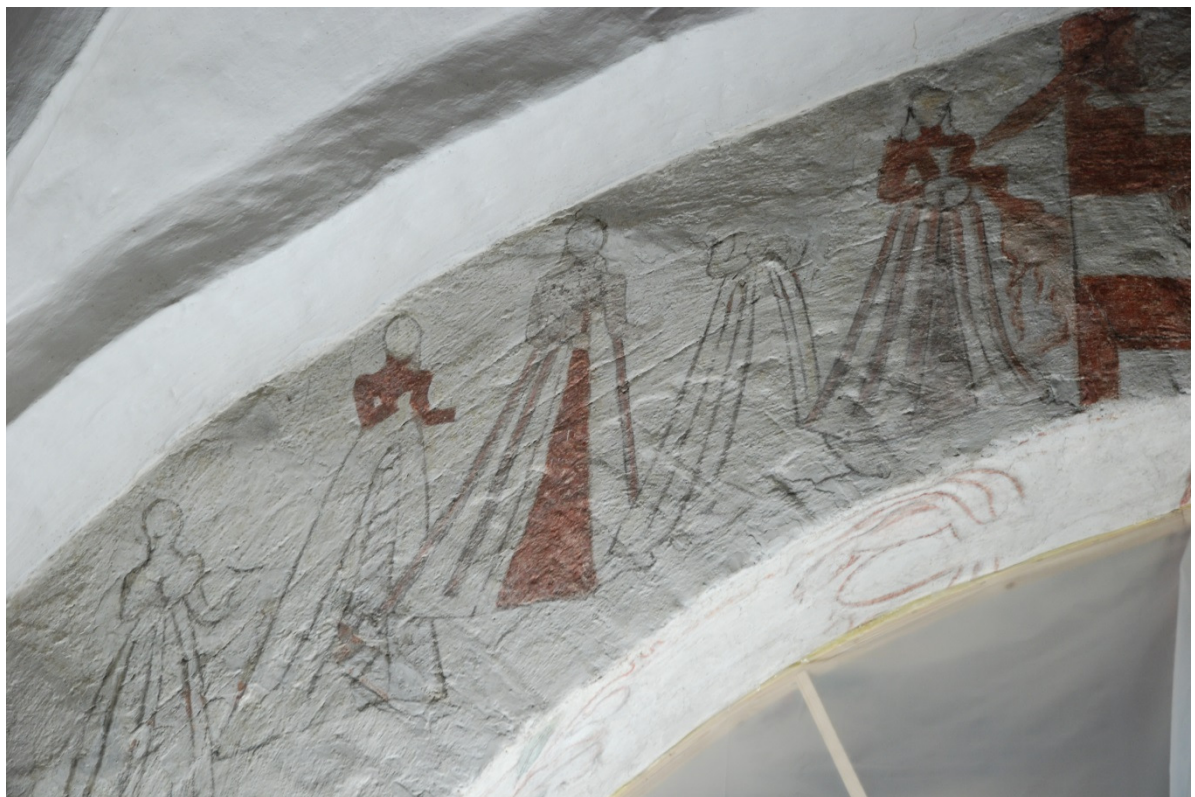
Bild 7: de visa jungfrurna. Under det hårt retuscherade 1500-talsmåleriet syns äldre ritsningar i putsen.

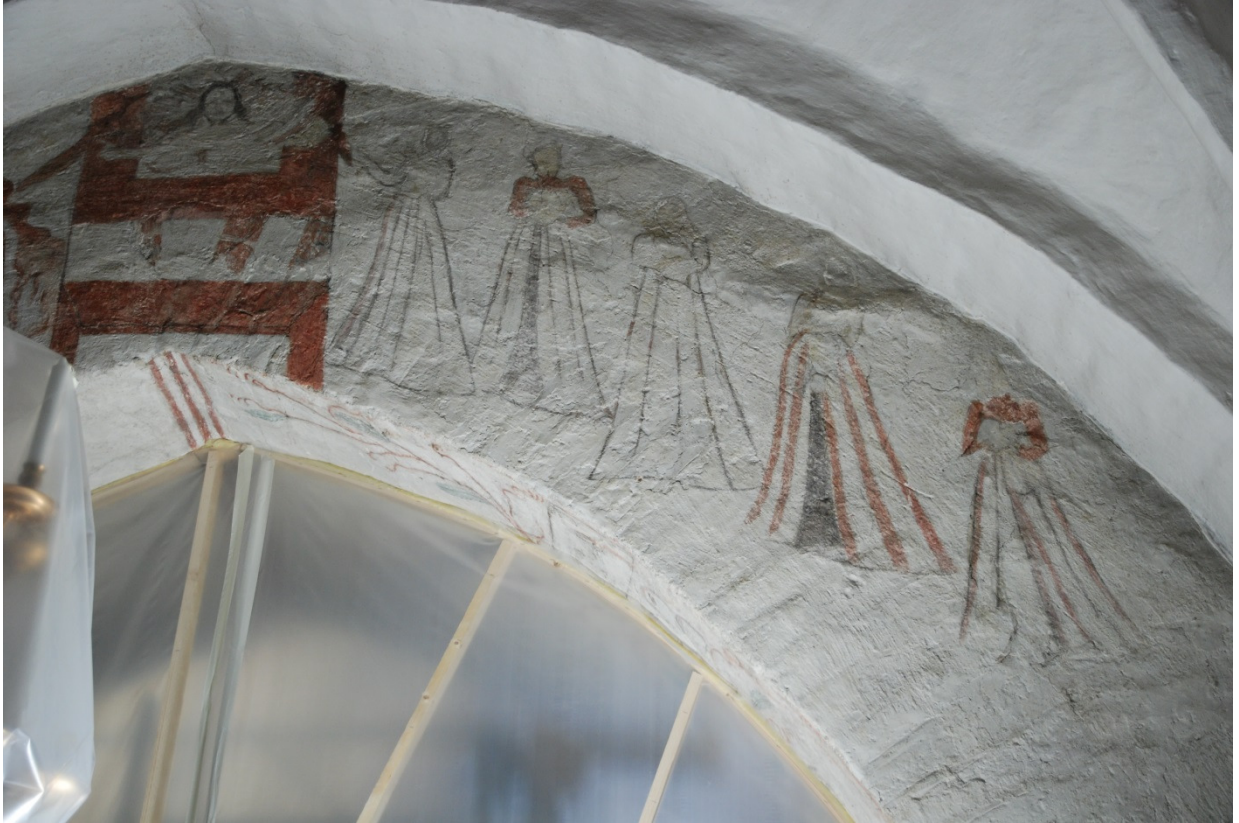
Bild 8: de fåvitska jungfrurna. Ritsningarna i putsen följer triumfbågsmuren nästan ned till golvet.

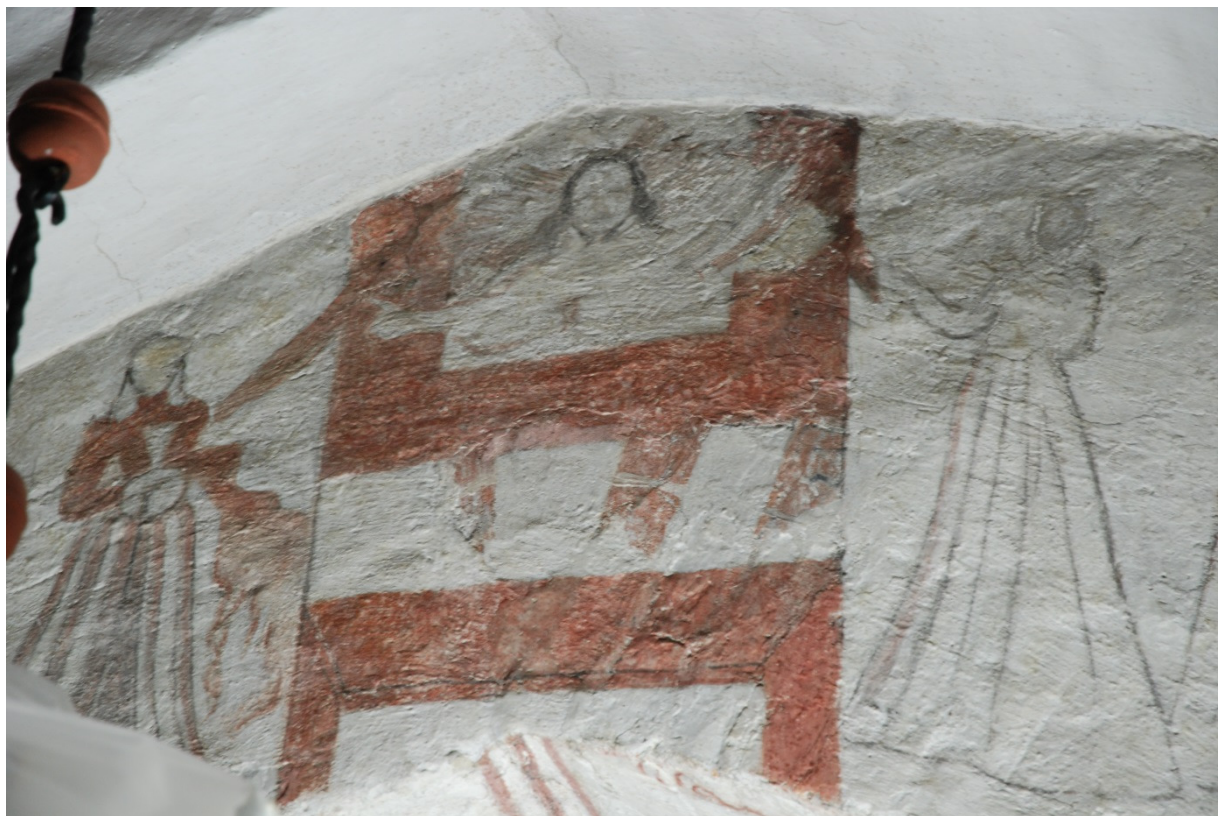
Bild 9: mitten av triumfbågsmurens västra sida, med Kristus som domare på Yttersta dagen.

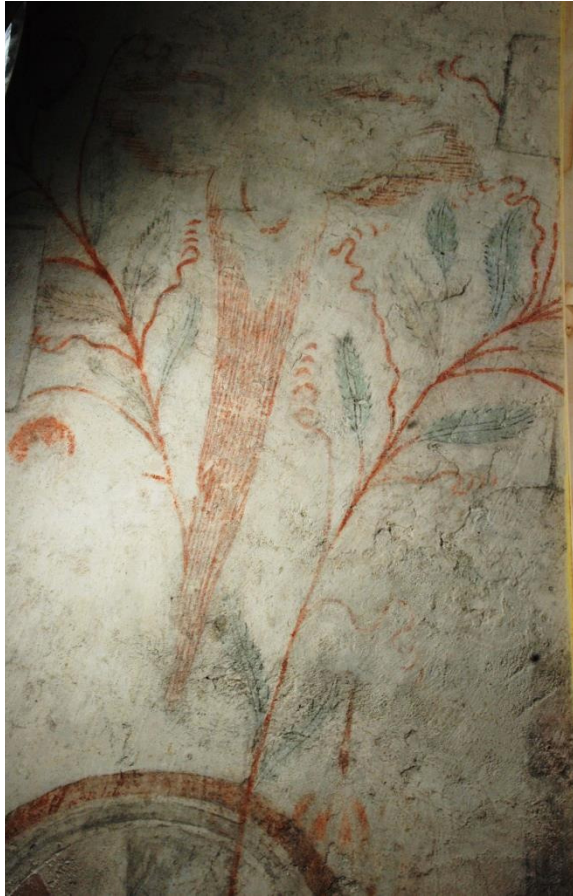
Bild 10: södra sidan av triumfbågsmuren. Bladdekoren går ned över konsektrationskorset. En möjlig orsak till detta kan vara att korset var övermålat när 1500-talsmåleriet tillkom, och att bladstängeln bevarats när måleriet framtogs 1917. I vänsterkanten skymtar del av en förmodad textkartusch.

Insidan av triumfbågsmuren har, förutom de ovan nämnda konsektrationskorsen, också målningar från 1500-talet. De består av tunna grenverk med päronliknande frukter, ett par textkartuscher (utan bevarad text) samt på den norra sidan två stycken änglfigurer (bild 10-12). På den södra sidan avbildas några hus och torn, kanske en bild av det himmelska Jerusalem.

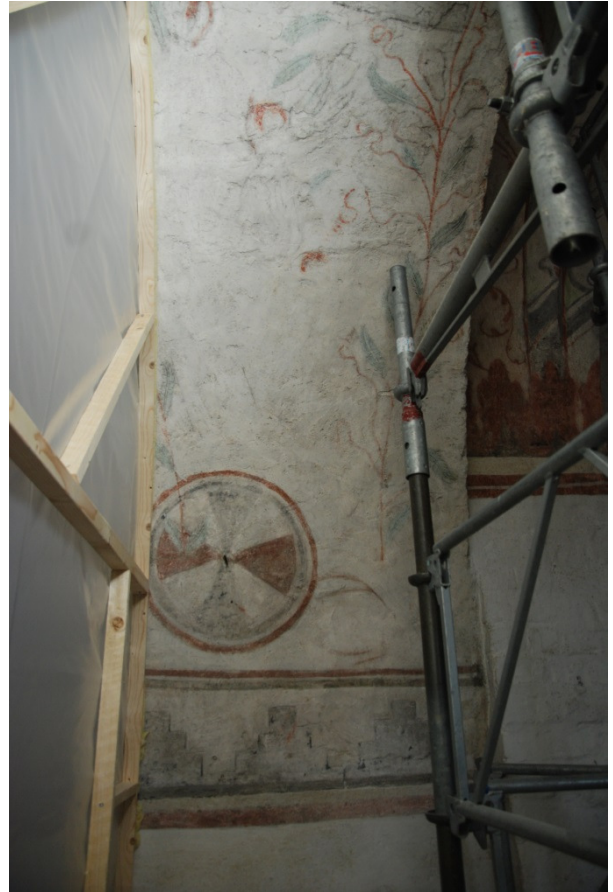
Bild 11: norra sidan av triumfbågsmuren. Till vänster om bladdekoren avbildas två stycken änglar, vilka inte är lika hårt retuscherade som mycket av det övriga måleriet, se även bild 12.
