BORGVIKS KYRKOGRÅRD

Borgviks Bruk 1:3, 1:8, 1:9, 1:18, 1:30.

ALLMÄN BESKRIVNING OCH HISTORIK

BORGVIKS KYRKOGRÅRDS HISTORIK

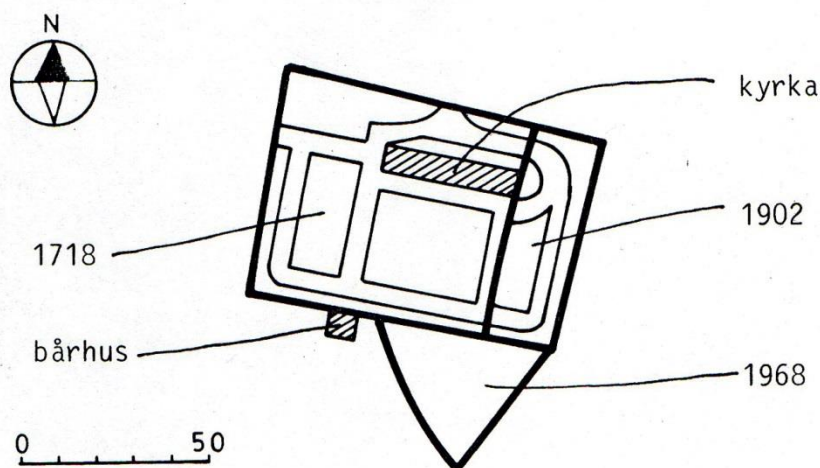
Översikt utvidgningsområden, ur Begravningsplatser i Värmlands län 1988. Sydväst om 1968 års område finns sedan 2009 ett nytt kyrkogårdsområde med minneslund och askgravplatser, vilket inte anges på översikten.

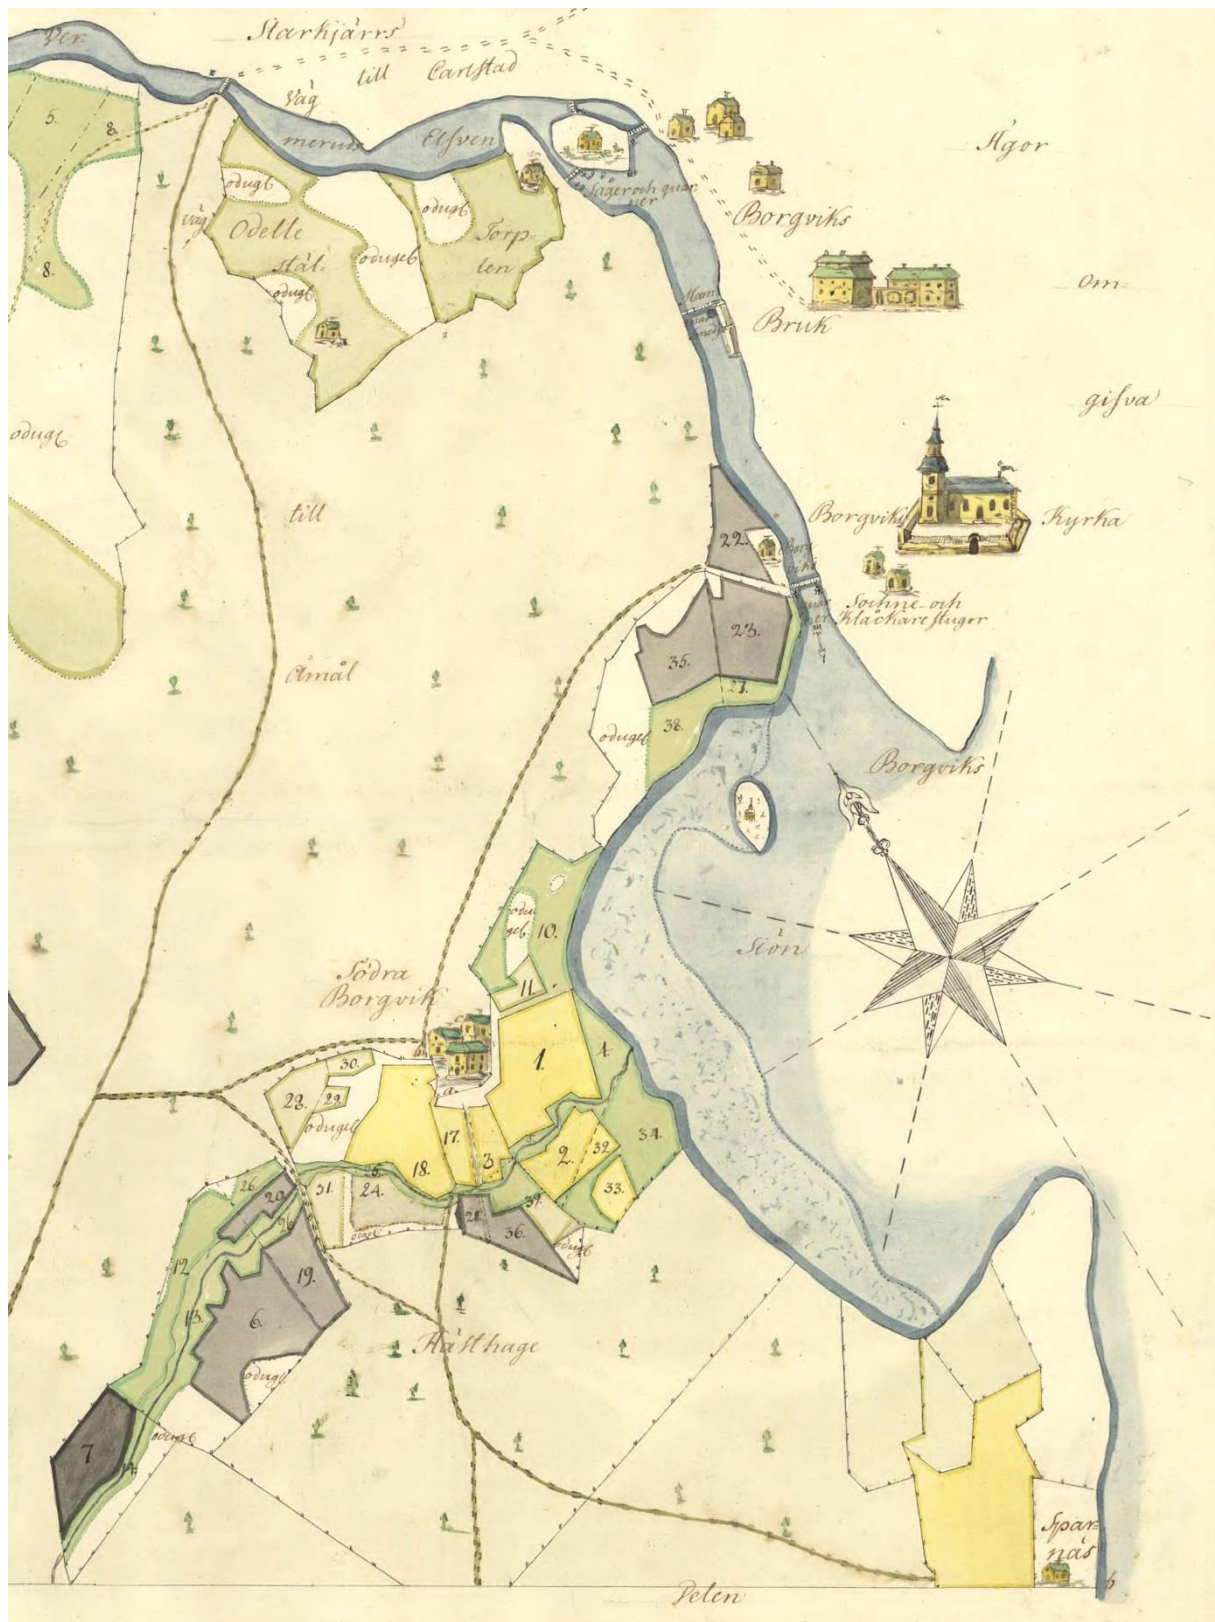
1761 års Storskifteskarta visar bland annat Södra Borgviks och Borgviks torps ägor. Borgviks kyrka är förenklat avbildad utan gravkor och omgärdad av en mur med en entré som liknar en stigport. Författad 1761-64 av Olof Ågren, Borgvik Södra nr 1 Borgviks socken (R7-6:1) Historiska kartor, Lantmäteriet.

De äldsta kartorna över Borgvik visar att kyrkogården var tämligen liten. 1761 års karta visar en förenklat avbildad kyrka utan gravkor. Kyrkogården är omgärdad av en mur och rakt utanför kyrkans södra port ser det ut som en stigport i muren, men portarna kan ju liksom kyrkan ha avbildats på ett förenklat vis.

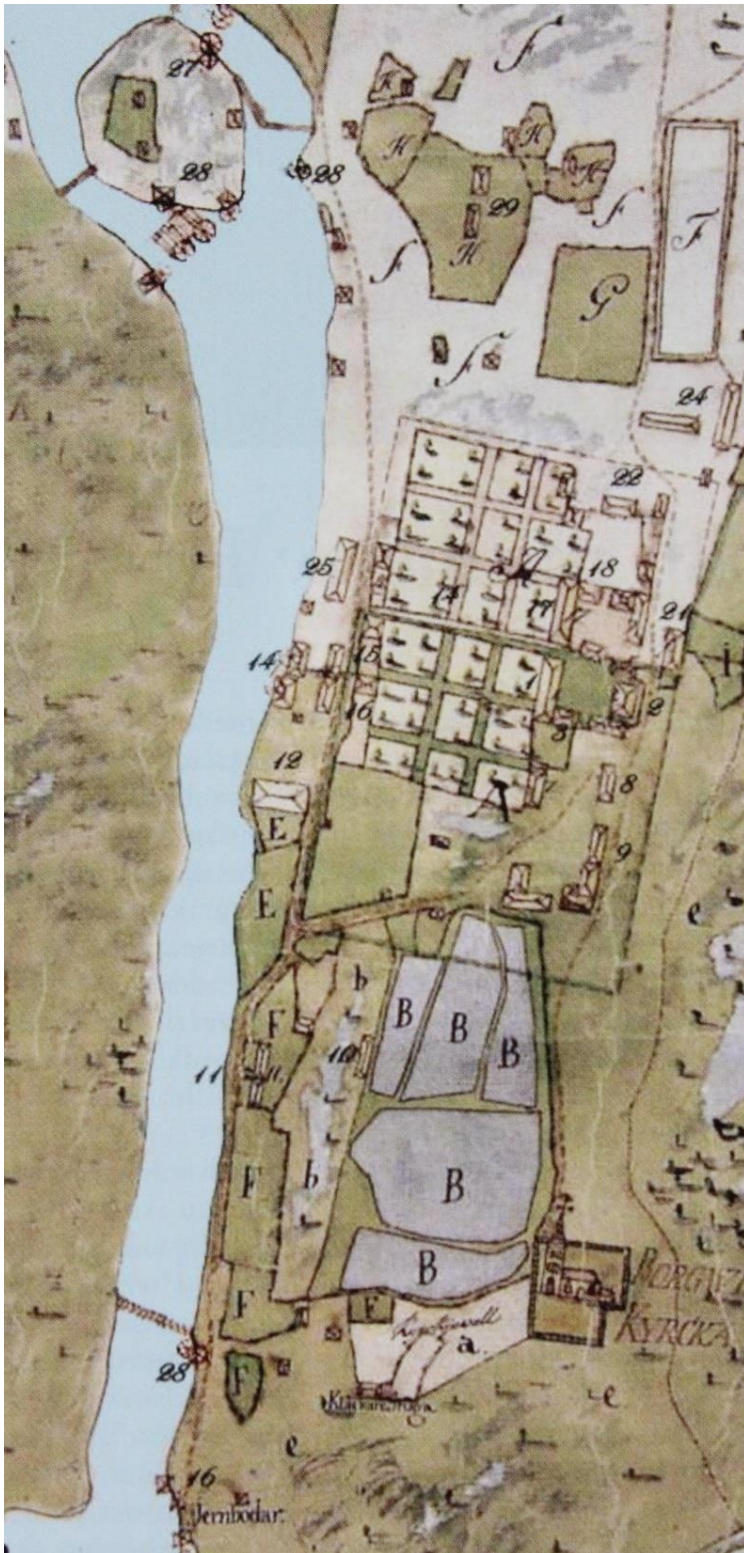
1767 års karta visar Borgviks brukssamhälle med kyrka och kyrkogård i den nedre delen av bilden. Sydväst om kyrkogården finns en "kyrkovall". Klockarbostaden är belägen längst ned på kyrkovallen, precis där bilden är beskuren. Sifferhänvisning: "1. Herr Bruks Patron Schagerströms Stora Byggning, 2. Den mindre Byggningen, 6. Badhus, 8. Andra Bodar, 9. Ladugårds Hus, 10. Masthus, 11. Smedstugor, 12. Stora Kohlhuset, 13. Andra Kohlhus, 14. Hammarsmidjor, 15. Tackjärnsbodar, 16. Stångjärnsbodar, 17. Herr Bruks Patron Kocks Stora Byggning, 18. Kjöket, 20. Handtwärks Hus, 21. Wedskjul, 22. Stall, 24. Ladugårds Hus, 25. Stora Kohlhuset, 27. Kungshusqvarnen, 28. Andra Kwarn och Såg Hus: Ty här räknas öfwer 20 par qwarnstenar, 6 Sågblad, 2 Hammare eller 4 Härdar. 29. Smedstugor. Mjölhare och Sågarestugor äro öfver hela Bruket, hvilket egentligen så kallas norr om Tomterna wid Elfwen."²¹ Utsnitt ur 1767 års karta, gjort av Olof Hamnerin. Avfotograferad karta, Borgviks hembygdsförenings museum.

1767 års karta visar brukssamhället Borgvik och ger en tydligare bild av kyrkogårdens läge och utbredning. Kyrkan är ritad med ett gravkor, se nedan.

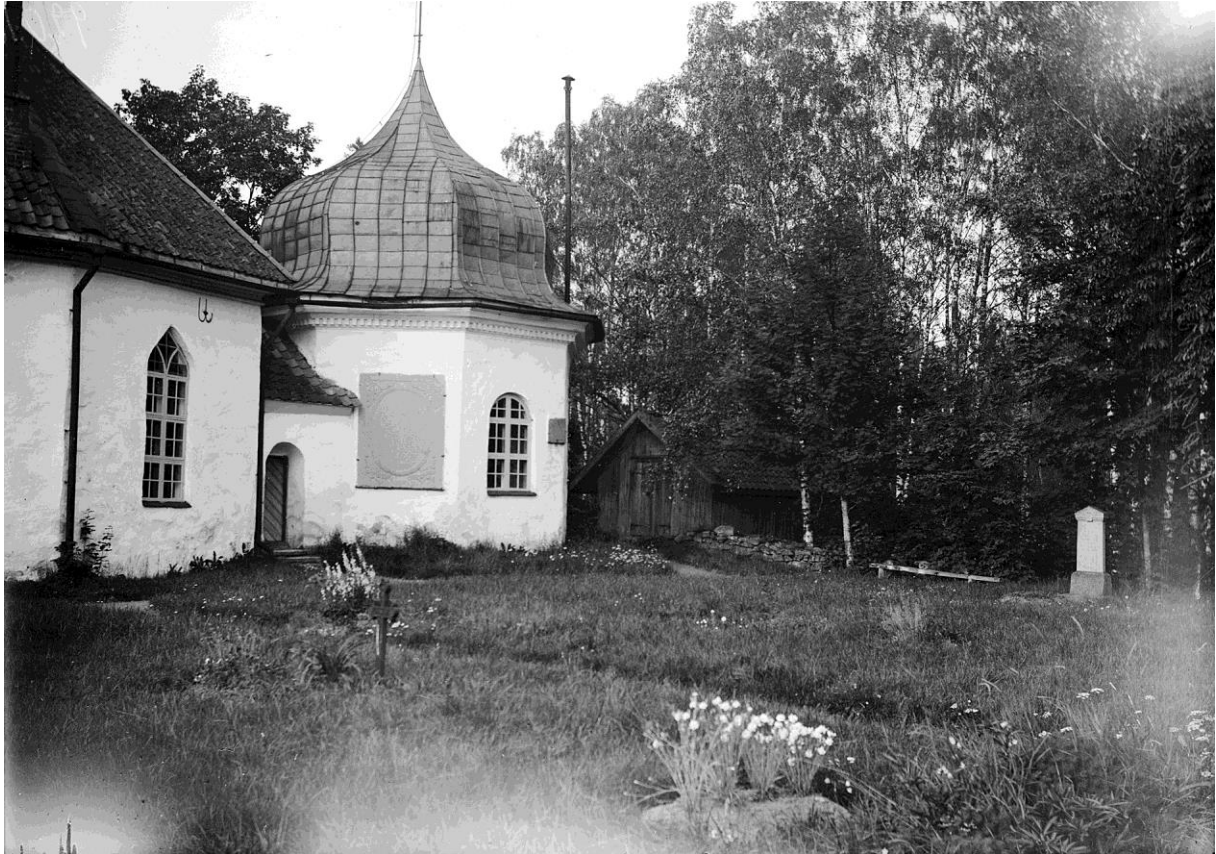
Bilden är troligen tagen år 1912. Bilden visar en material- och likbod öster om gravkoret. På kyrkogården syns ett järnkors och några enstaka gravkullar planterade med blommor. I gräsytan går en smal grusgång. Längs muren i öster finns en hög gravvård som restes 1889 över kyrkovärden Anders Lindqvist, vilken står kvar än i dag. Foto: Helge Kjellin, Kulturmiljöbild, Riksantikvarieämbetet.

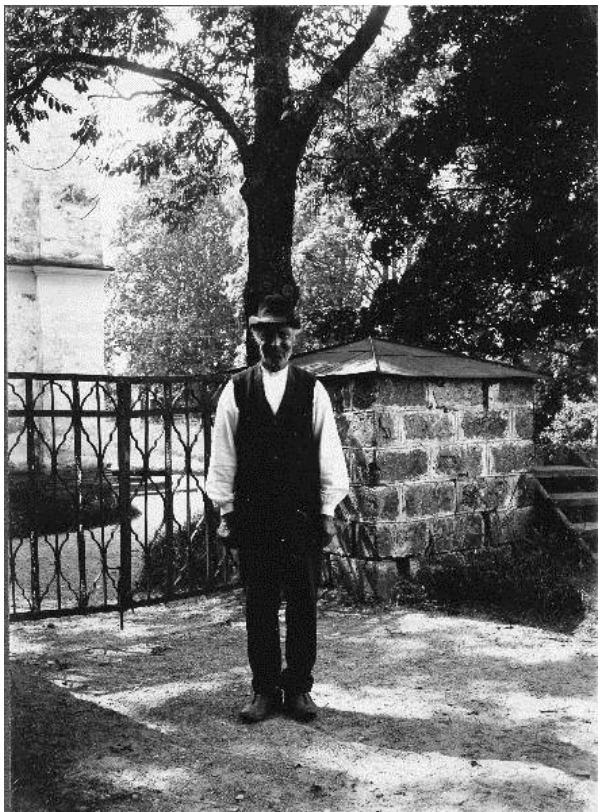
Kyrkvaktmästare Olof Skär 1912. Bilden visar också en s.k. bogårdstrappa över muren. Foto: Martin Olsson, Kulturmiljöbild, Raä.

Bredvid kyrkogårdens portar har det funnits trappor över muren, s.k. **bogårdstrappor**. Ett fotografi från 1912 visar att det vid denna tid ännu fanns en trappa av trä över muren vid kyrkogårdsporten i väster.¹³ För självspillingar var porten till kyrkan stängd och den avlidne fick istället bäras över muren. Enligt uppgift fick en ung flicka som dränkt sig i Borgvikssjön år **1753** inte begravas av prästen på kyrkogården. Skarprättaren jordade henne på Södra Borgviks skogsmark, där platsen ännu på 1900-talet benämndes "Karins graf".¹⁴ Gravplatsen ligger enligt uppgift mellan den s.k. Borgviksladan och vägen till gamla dansbanan.¹⁵

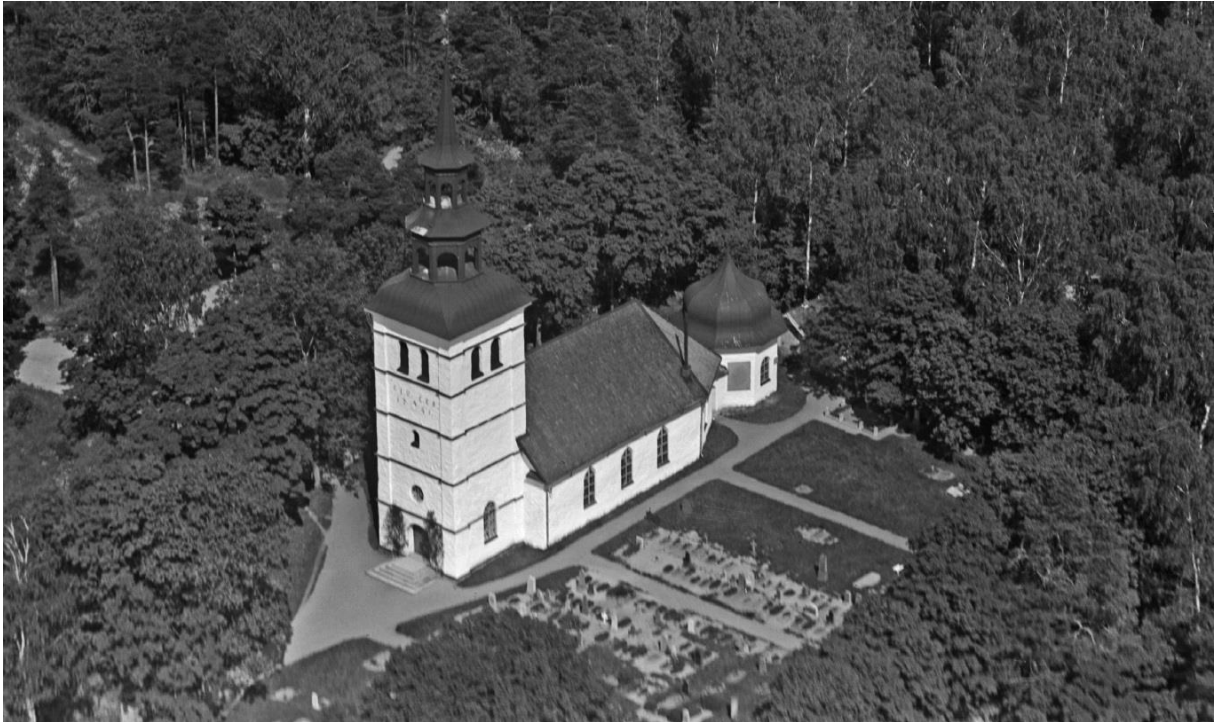
En flygbild från 1935 visar att kvarteren söder om kyrkan hade flertalet grusgravar.
Foto: AB Flygtrafik Dals Långed, Värmlands Museum.

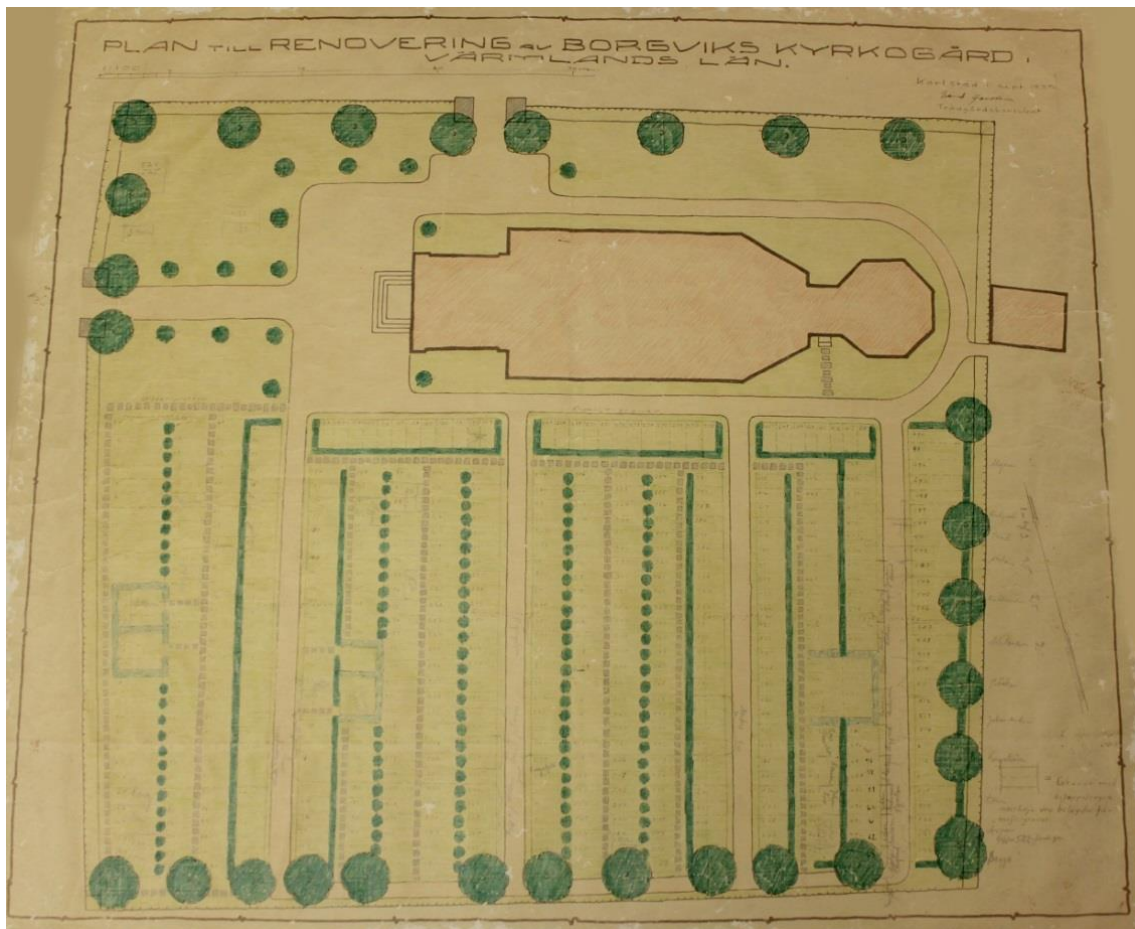
Plan till renovering av Borgviks kyrkogård, Edvard Jacobson sept. 1935. Avfotograferad ritning Värmlandsarkiv.

1936 skedde en renovering av kyrkogården efter ritningar av trädgårdsarkitekt Edvard Jacobson. Förslaget avsåg att ge kyrkogården en mer arkitektonisk stil. Höga häckar skulle ge rumsverkan och mer liv och grönska. Detta för att få bort den känsla av "stenöken" som kunde uppstå med gravvårdar utan bakgrund. Det är osäkert vilken sorts häckar som skulle planteras vid denna tid, då uppgift saknas. Ett flygfoto från dessa år visar att kvarteren sydväst om kyrkan hade flertalet grusgravar. Enligt förslagsritningen togs en ny gång upp genom "det östra gravkvarteret" och det uppges att två gravplatser fick flyttas ett stycke för denna gång. I söder anlades en mindre tvärgång utefter stenvallen som förband övriga gångar. En ny gång anlades även norr om kyrkan för att skapa förbindelse runt densamma. Familjegravarna förlades vid huvudvägarna och skulle avskiljas från de allmänna gravkvarteren genom 130 cm höga häckar. Sidogränserna skulle avskiljas genom lägre häckar, av en höjd av 30 cm. I allmänområdena fanns smala gångvägar som i varannan gravrad skulle ersättas med låga blomsterbuskar, "vilka få tjänstgöra som bakgrund för gravkors eller vårdar i tvenne rader". Kvarvarande gångstråk anlades med plattstigar. Jacobson föreslog att några gravkullar inte skulle tillåtas i allmänkvarteren. Varje sträcka skulle efter färdig gravsättning jämnplanteras och besås med gräs. De gravägare som sedan önskade vårda sina gravar, skulle få skära upp en rabatt av 40 X 40 cm. Övriga delen skulle klippas med maskin, vilket ingick i den allmänna vården av kyrkogården. Det rekommenderades att de gravägare som önskade förse sina gravar med stensatt ram, borde anvisas en gravrad, där alla gravarna hade liknande utformning.²⁶ Ritningen visar plantering av buskar längs med kyrkogårdens huvudingångar från norr och väster. Troligen var det vid denna tid som stamsyrener planterades här. Närmast kyrkan visar förslaget häckomgärdade avdelningar, bestående av en gravrad, se ritningen. Avdelningarna var avsedda för familjegravar, men ordnades även som lapidarium, där äldre gravvårdar ställdes upp. På ritningen har fem familjegravar häckomgärdning och plattstigar, däribland den s.k. Sköldebrandska graven i det östra kvarteret.²⁷

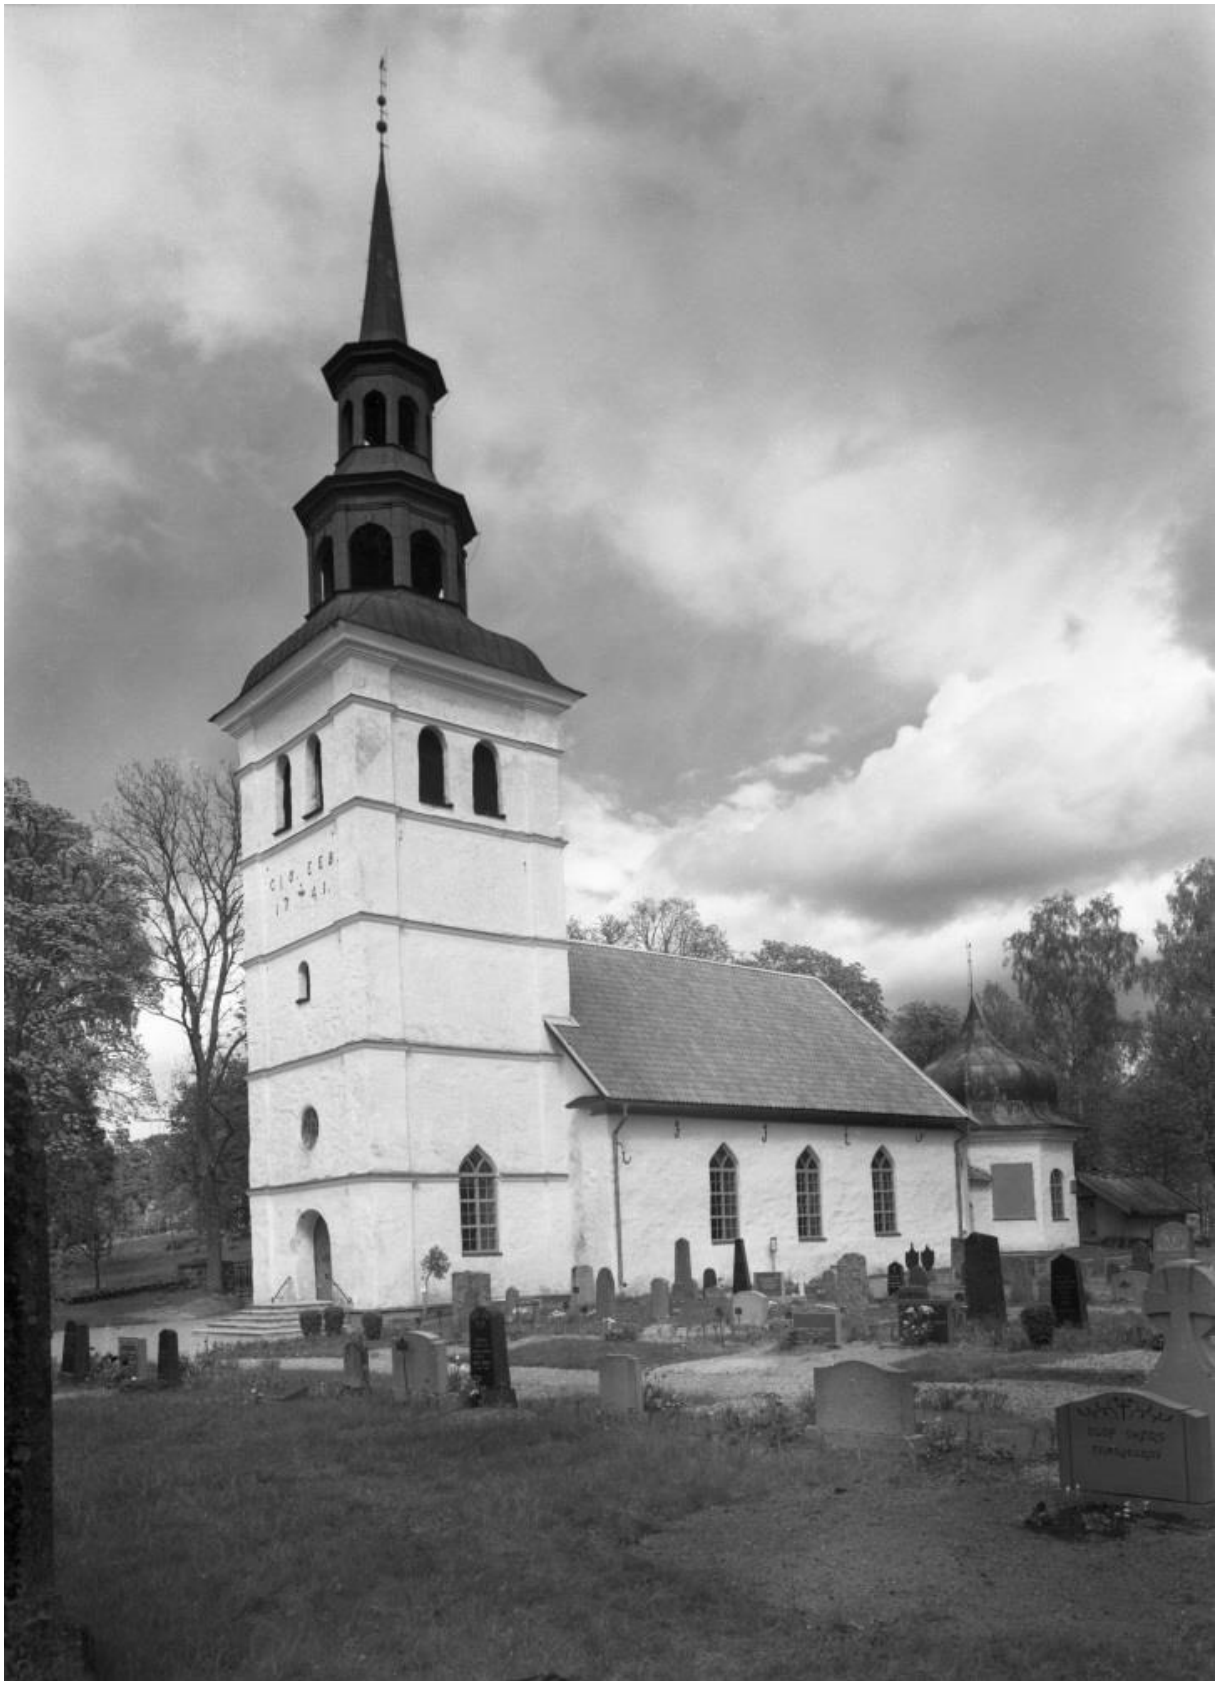
Borgviks kyrkogård 1951. Rygg- och skiljehäckarna är nedklippta så det är svårt att säga vilken sorts häckar som fanns. 1954 föreslog Samuel Kaldén buskhäckar i kvarteren. I dag finns enbart rygghäckar av hagtorn. Foto: Dan Gunner, Värmlands Museum.

Från år **1951** finns ett fotografi av kyrkogården som visar planteringar av rygg- och skiljehäckar, men de är nedklippta så bilden ger inte svar på vad som varit planterat. Om man studerar bilden nära, kan man se flera låga gravskyltar av smidesjärn, av samma sort som i dag förvaras i kyrkans klocktorn.

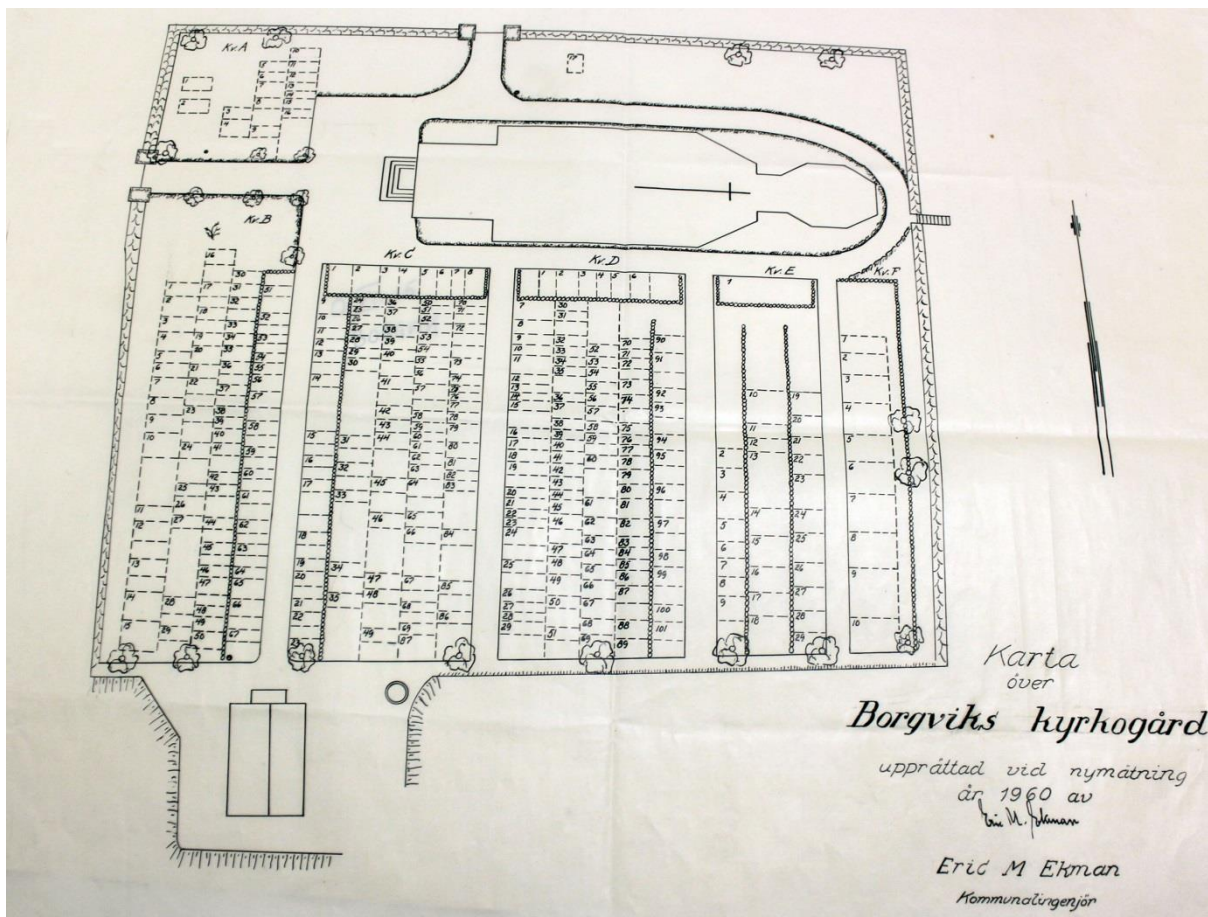
Gravkarta från 1960 över Borgviks kyrkogård. Kartan visar också platsen vid bårhuset, vilket anlades 1957. Karta över Borgviks kyrkogård, Eric M. Ekman. Avfotograferad och beskuren ritning, Värmlandsarkiv.

1960 tog kommunalingenjör Eric M. Ekman fram förslag till urnlundar på kyrkogården; norr om kyrkan innanför norra kyrkogårdssporten, och söder om kyrkan i norra delen av kvarter E. Det ritades även ett förslag på gravplatsindelning av kvarter D.³¹ En uppmätning av kyrkogården genomfördes detta år och en ny gravkarta togs fram av Ekman.³² Under 1960-talet såddes flertal av kyrkogårdens grusgravar igen.³³

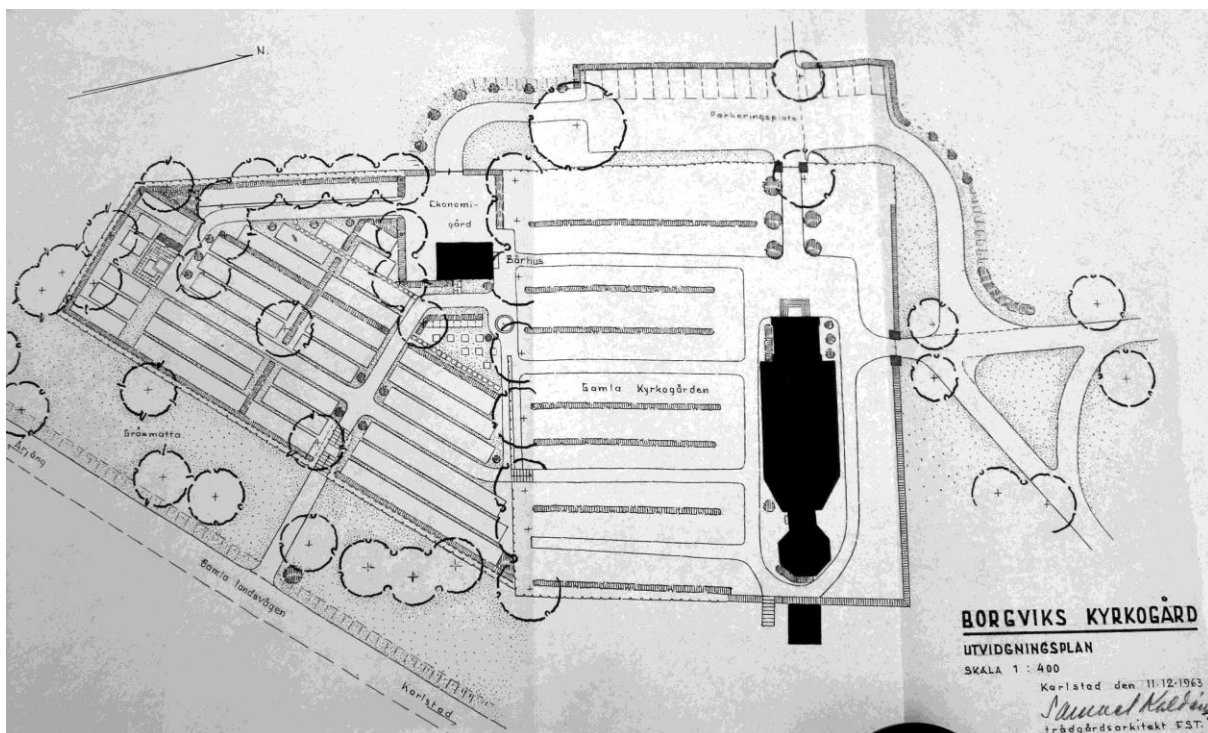
Utvidgningsplan Borgviks kyrkogård. Det nya området söder om gamla kyrkogården delas på mitten av en längsgående häck. Delarna utgjorde två utbyggnadsetapper. Etapp 1 närmast bårhuset kom att byggas ut. Samuel Kaldén 11.12.1963. Avfotograferad och beskuren ritning Värmlandsarkiv.

1968 skedde en utvidgning av kyrkogården mot sydost efter ritningar av trädgårdsarkitekt Samuel Kaldén. Ritningarna visar att utvidgningen var planerad att ske i två etapper. Etapp ett, som kom att utföras, avgränsades åt söder av en tvärgående häck placerad mitt i området. Vid planens utformning togs särskild hänsyn till berggrunden för att begränsa sprängningsarbetena. Man planerade exempelvis gångvägar och en framtida sittplats i söder, med tanke på markförhållandena. Direkt öster om bårhuset sluttade marken starkt mot öster och där planerades urngravplatser. Marken fylldes upp till en meter under gamla kyrkogårdens nivå. Området fick dock stiga upp mot bårhuset till samma nivå som gamla kyrkogården. Kring områdets östra gräns uppfördes en stödmur som avtäcktes med sedumväxter. Platsen väster om bårhuset anlades som en häckomgärdad ekonomigård. Bakom bårhuset planerades en häckomgärdad servicestation med redskapsställ och vattenpost. Det är okänt om den kom till utförande. Öster om bårhuset ordnades ett kalkstensbeklätt vattenkar. Karet benämns också som vattenreservoar. Ritningen visar även plattstigar i avdelningarna närmast bårhuset.

Gravområdena utformades som öppna gravgårdar med tre gravrader i följd i öppen gräsmatta. Oxbärshäckar avgränsade kvarterens bakre, liksom främre del. Gravplasterna fick inte förses med stenramar eller gränshäckar. Det rekommenderades att de gravvårdar som är belägna intill en häck eller trädrad kunde vara 1.20 m höga och 0.70 m breda. Gravvårdar belägna fritt i gräsmattan eller vid låg buskhäck skulle vara 0.70 m-1 m höga och högst 0.50 m breda. Järn eller träkors av motsvarande höjder fick gärna förekomma, liksom liggande hållar. Ritningen visar solitärt planterade buskar av bukettspirea längs kvarterens sidor. Längs med en huvudgång planterades stamsyrener. Grupper av rosenrybuskar markerade områdets nordöstra respektive sydvästra hörn. En rad lönnar planterades i anslutning till områdets östra gräns och bakom bårhuset. Mot öster och söder planterades ingen särskild trädkrans utan ritningen visar ett antal bevarade befintliga träd. Marken mellan kyrkogården och landsvägen anges som gräsyta.

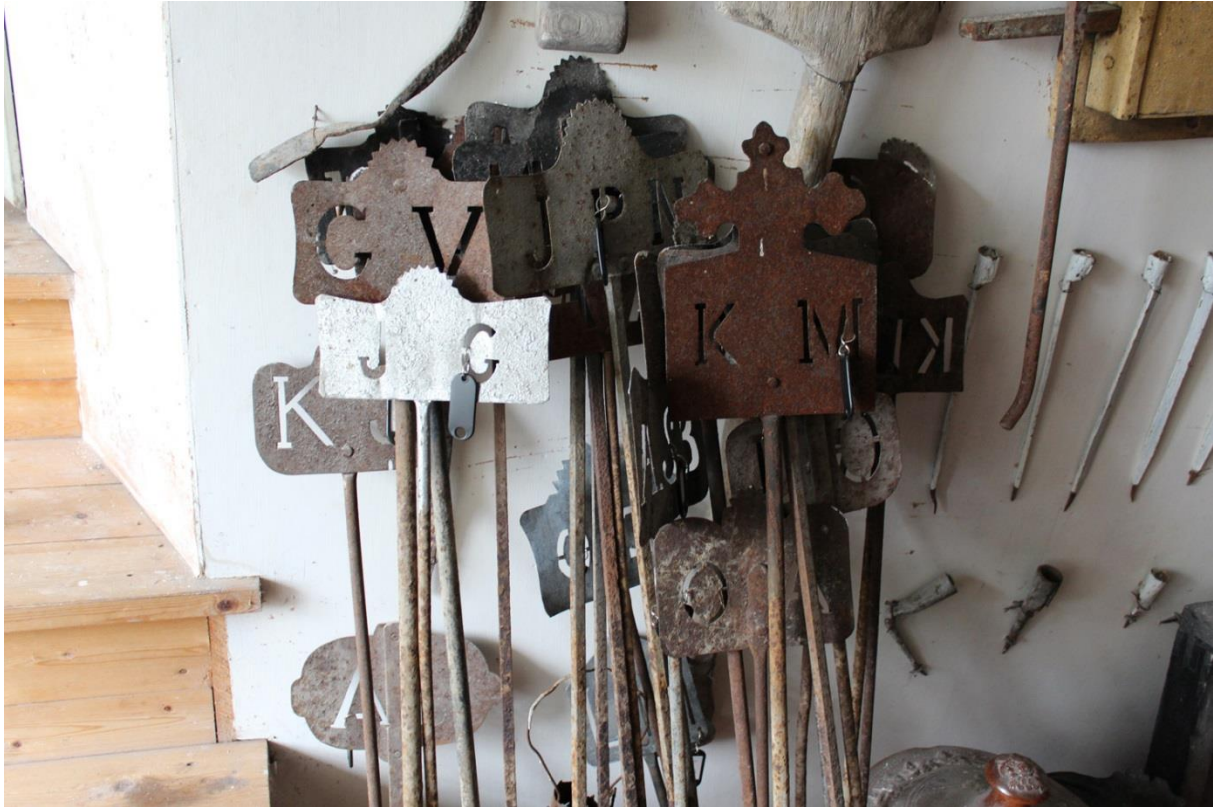
I Borgviks kyrkas klocktorn förvaras små gravskyltar i smidesjärn som ursprungligen markerat gravplatser på kyrkogården.

På Borgviks kyrkogård och i kyrkans klocktorn finns ett antal gravskyltar av smidesjärn som med största sannolikhet är tillverkade vid Borgviks bruks smedjor. Enligt en inventering av gravkors i svartsmide, utförd år 2010, bedöms utformningen som helt unik för Borgvik. Några av skyltarna förmodas vara från 1800-talet och är utpräglad hantverksmässigt gjorda. Andra är modernare och mer maskinellt producerade.⁴¹ De är alla av ungefär samma storlek, men varierar i form, och är endast försedda med den avlidnes initialer. I klocktornet förvaras 36 stycken gravskyltar, vilka räknas till kyrkans lösa inventarier. Ett fotografi från 1951 visar att många gravskyltar ännu stod på kyrkogården. I dag finns fyra stycken gravskyltar kvar i kvarteren söder om kyrkan, varav en är tillverkad i senare tid efter äldre förlaga, i rostfritt järn. I kyrkans klocktorn finns också ett järnkors, ursprungligen rest över sjuåriga Augusta som dog i koleraepidemin år 1857. Sannolikt är det tillverkat av fadern Lars Schönning, som var mästaremed.

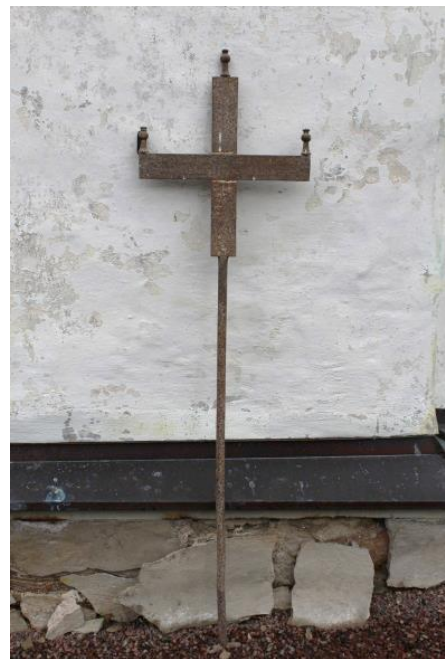
Järnkors som rests över sjuåriga Augusta, dotter till mästaremeden Lars Schönning.
