Kulturhistorisk inventering av kyrkobyggnader och kyrkomiljöer i
Linköpings stift 2004

STRÅ KYRKA

Strå socken
Vadstena kommun
Linköpings stift
Östergötlands län

Kulturhistorisk inventering av kyrkobyggnader och kyrkomiljöer i Linköpings stift
Delrapport december 2004

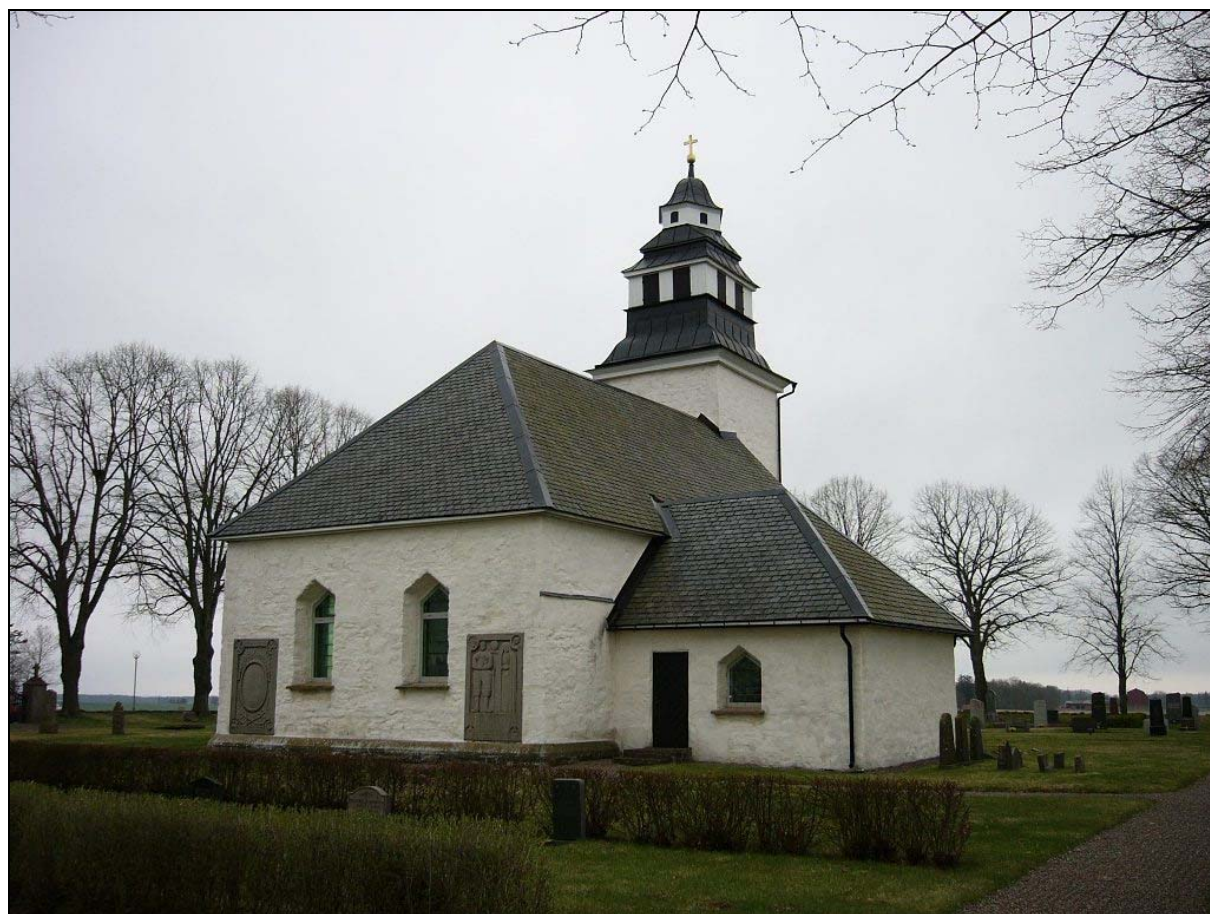
Strå kyrka uppfördes av kalksten under 1100-talet med ett rektangulärt långhus, smalare kor med absid och sannolikt västtorn. Kyrkan är känd bl a genom avbildningar av Elias Brenner på 1670-talet. Brenner var konstnär och vandrade genom Östergötland och tecknade av kyrkor på uppdrag av det nyinrättade Antiquitetskollegium. Teckningen visar att kyrkan vid det tillfället även hade ett tillbyggt vapenhus på södra sidan och att tornet hade en pyramidformad stenhuv. Ann Catherine Bonnier vid Sveriges kyrkor har forskat kring kyrkorna i Dals härad och har tolkat det som att tornet är byggt senare än långhuset. Vilket, menar hon, framgår av

att tornet är byggt ovanpå långhusets västgavel. Vid den omfattande exteriöra renovering som genomfördes 1991 utfördes även en murverksdokumentation. Arbetet med efterföljande rapport utfördes av antikvarie Göran Tagesson vid Östergötlands länsmuseum. Hans tolkning, som grundar sig på iakttagelserna vid murverksdokumentationen, är att tornet och långhuset är samtida. Långhusets och tornets murar ligger i förband med varandra och mur- och putsbehandling överensstämmer. Arkitekten, konsthistorikern, museimannen och den blivande riksantikvarien Sigurd Curman besökte kyrkan 1911. Han skriver därefter i ett inspektionsprotokoll att tornet har haft en utvändig ingång till första våningen från norra sidan; ”Denna öppning förde rätt ut i luften och en yttre trätrappa förde på senare tider dit upp. Det var således en af dessa för vissa äldre tornbyggnader karakteristiska anordningar, hvilka sammanhånga med Tornens egenskap af försvarsverk.” Fler detaljer i murverket från den äldsta perioden framkom vid murverksdokumentationen 1991, som t ex sydportalen, ett romanskt fönster i södra muren samt ett fönster i tornets södra mur. En sakristia hade sannolikt tillbyggt under senmedeltiden eller eventuellt på 1600-talet, men ersattes 1703 av en ny.

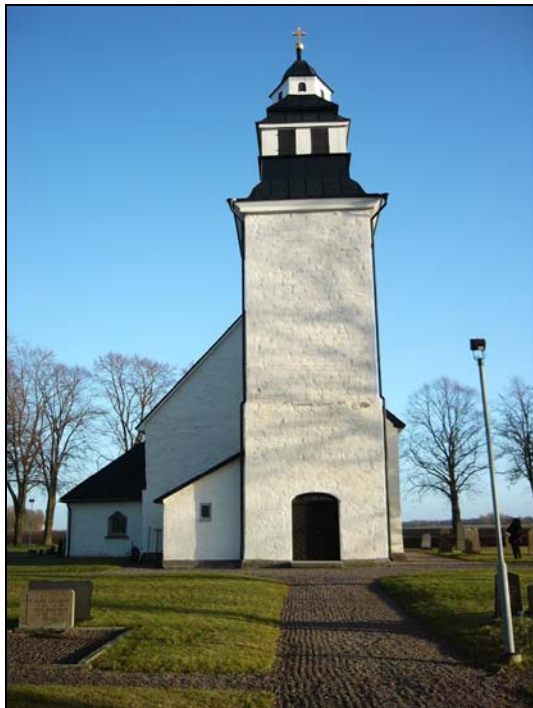
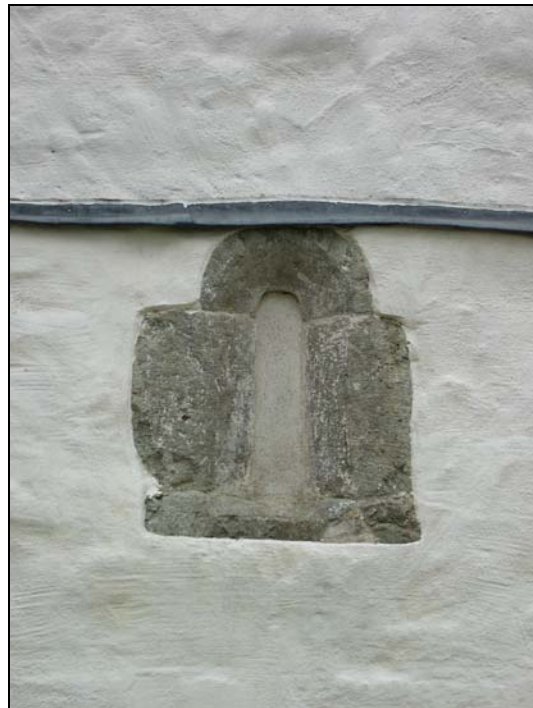
Vid murverksdokumentationen 1991 konstaterades att kyrkan hade utvidgats åt norr på 1640-50-talen och ett äldre romanskt fönster flyttats till den nya nordväggen. År 1703 revs det gamla koret och absiden och det nuvarande rakslutna koret tillbyggdes. Samtidigt höjdes den norra muren och taket borde då ha erhållit sin nuvarande utformning. Kyrkans fasader avfärgades med en tunn rosa kalkputs. Tornets överbyggnad fick sin nuvarande utformning vid en ombyggnad 1771 av byggmästare Mårten Beurling.

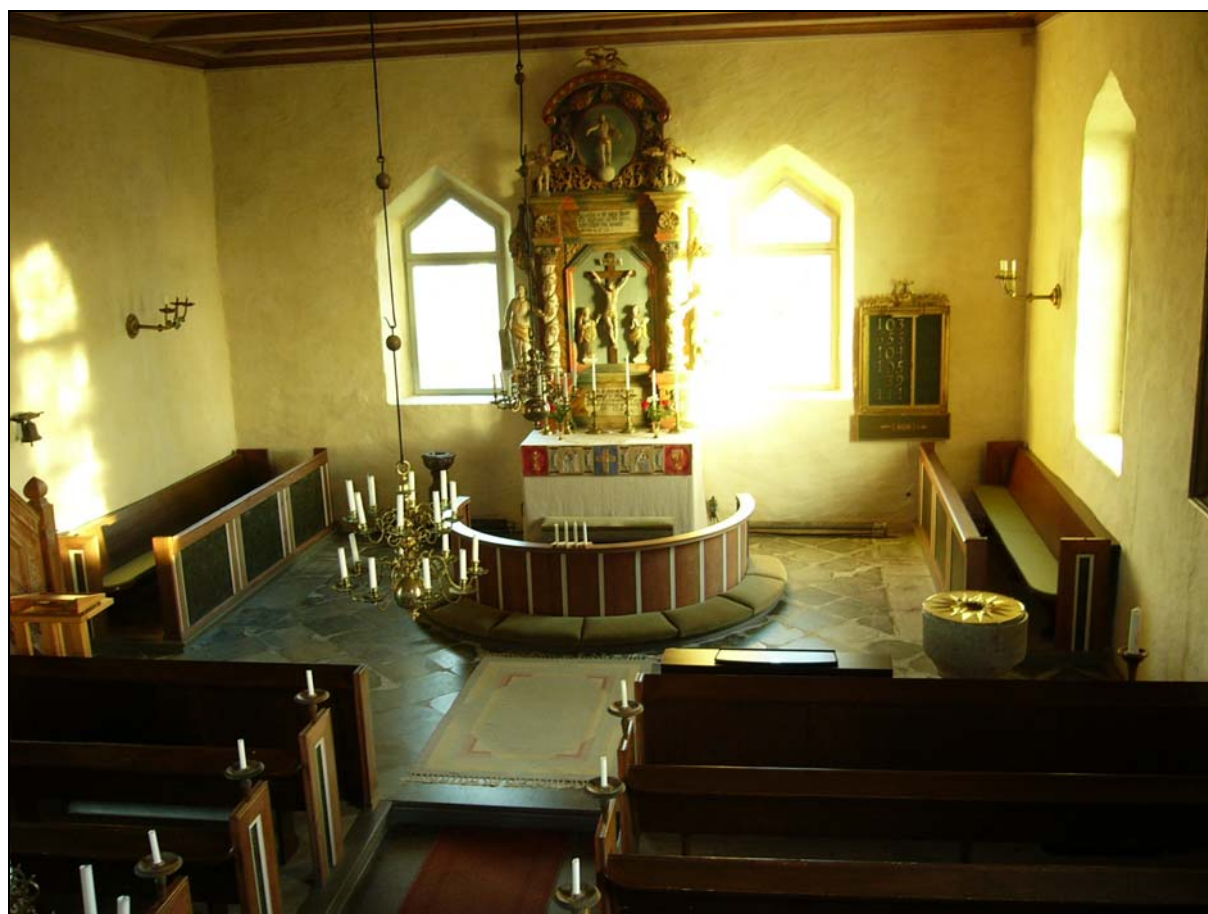
Salkyrka med enskeppigt rektangulärt långhus. *Långhuset* har kalkstensgolv i mittgången. Bänkkvarterens golv ligger högre än mittgången och består av trägolv. Väggarna är putsade

och avfärgade i gulvit ton. Taket består av kassetter med avlutad ram och fyllningar med rödmålade skivor. Till vapenhuset leder gråmålade dubbeldörrar. Fönstren är försedda med vitgråmålade innanfönster som är skruvade på ytterbågen. Bänkarna är öppna och indelade i två kvarter och ansluter mot yttervägg i norr och söder. Gavlarnas ramverk är trärent, medan speglarna är målade i en svart stenimitationsliknande målning. Tillhörande svarvade ljushållare. Predikstolen med tillhörande trappa och ljudtak är placerad på norra väggen. Den är tillverkad 1677 av ek med svarta och vita iläggningar och dekorationer. Under orgelläktaren i väster finns en liten underbyggnad i norr av plywoodskivor, där orgelbälgen inryms. På södra sidan löper trappan till läktaren med ett litet inbyggt förråd under trappan. Läktarbarriären är målad i enkel brun träimitation med ljusare ornament i mittfältet. Den bärs upp av kvadratiska pelare med kraftiga konsoler. Läktargolvet består av ett äldre obehandlat trägolv. Orgelfasaden är tillverkad på 1860-talet efter ritningar av arkitekt Ludvig Hawerman och har samma bruna målningsbehandling som läktarbarriären samt med sparsam förgyllning. Fasaden ansluter till läktarbarriären och det är inte möjligt att passera framför orgeln. Spelbordet är placerat på norra sidan.

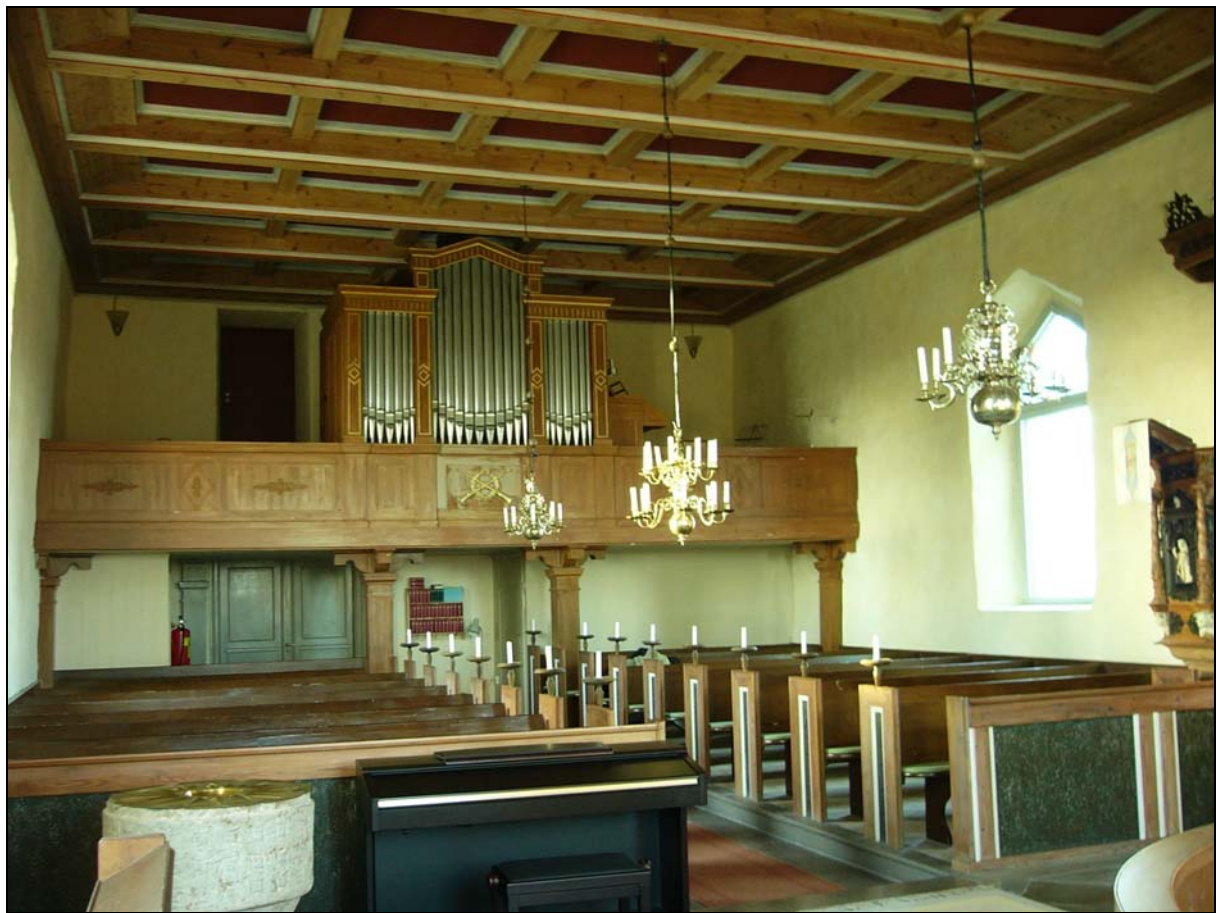
Koret ligger ett trappsteg högre än mittgången, men på samma nivå som bänkkvarteren. Golvet består av kalkstenplattor som är lagda i ett diagonalmönster. Väggar, tak och fönster har samma utformning som långhuset. I söder och norr finns korbänkar, som tillkom vid renoveringen 1948. Till sakristian leder en dörr av nitade järnplåtar. Altaret är inklätt med träskivor samt täckt av en äldre kalkstensskiva. Altaruppsatsen tillkom 1743 och är tillverkad av Bengt Wedulin i Hjo. Altarringen, som är rund, är av omålat trä med ljusare dekorationer och är sannolikt nytillverkad av Erik Lundberg 1948. I koret finns två dopfuntar. Den äldsta härrör från 1100-talet och har endast cuppan av kalksten bevarad. Den har en mycket speciell ornamentik, vilken sannolikt kan knytas till någon av de engelska stenmästare som var

verksamma vid Linköpings domkyrka. Dopfunten är kompletterad med nya delar 1948. Den andra, som är av röd kalksten, är försedd med årtalet ANNO 1663 och tillhör en grupp dopfuntar som tillverkades i Östergötland under 1600-talets andra hälft. En nummertavla hänger på den östra korväggens södra sida. Den är rektangulär med empirekaraktär med nummerlåda med samma typ av dekor som återfinns på läktarbarriären.
