LAGMANSEREDS GAMLA OCH NYA KYRKOGRÅRD

Kulturhistorisk karakterisering och värdering
Vård- och underhållsplan
2016

Bjärke pastorat
Skara stift

Datum 2016-05-16

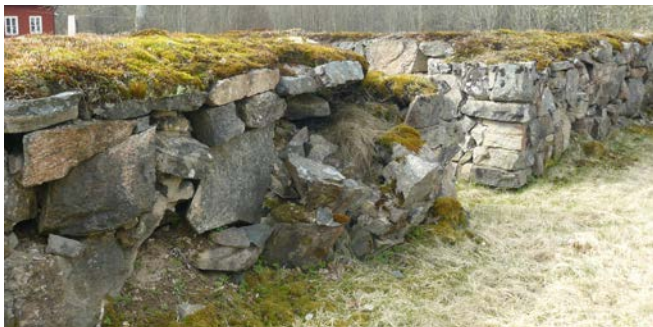
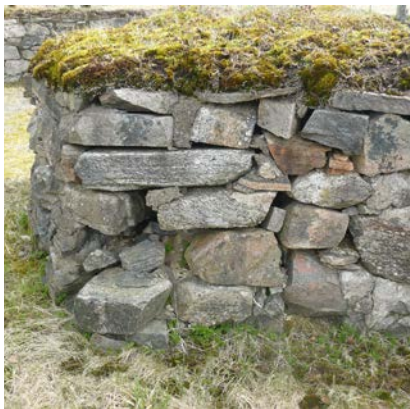
Ruinen efter Lagmansereds gamla kyrka (1639-1929) utgörs av gråstensmurar som är mellan en och två meter höga. I den östra delen finns ett uppmurat altare. Fogsläpp och flera ras finns inom ruinen. Ruinen är i behov av foglagning och nya avtäckningar.

Kyrkoruinen uppvisar ett par större ras. Fogsläpp förekommer på flera ställen.

Förslag: Framtagning av ett åtgärdsprogram där metod och material specificeras gällande foglagning och avtäckningar av murkrön.

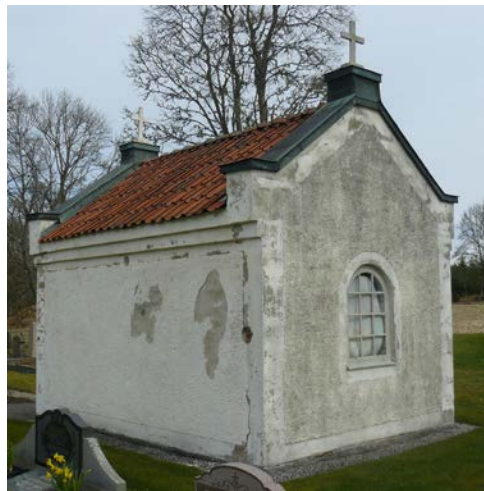
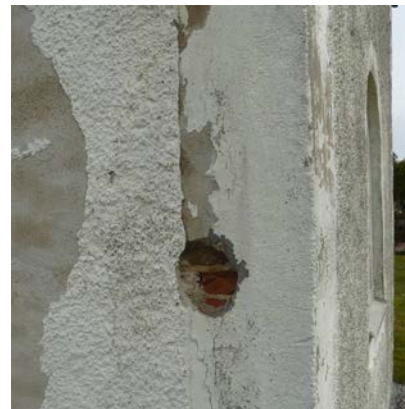
Bårhuset har skador i putsen och behöver målas om.

Ett litet vitputsat bårhus finns på gamla kyrkogården. Spritputsens lossnar på flera ställen, och vissa skador i putsen blottar det bakomliggande teglet. Fasaderna är i behov av målning.

Förslag: Framtagning av ett åtgärdsprogram för putslagning och målning av fasaderna.

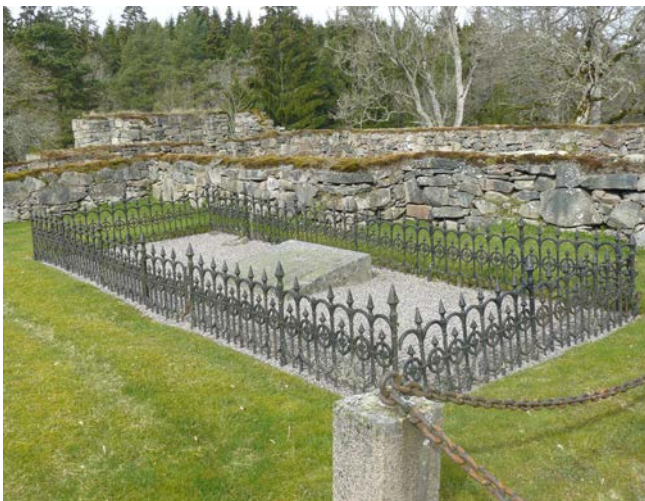
Järnstaket runt gravplats B 4.

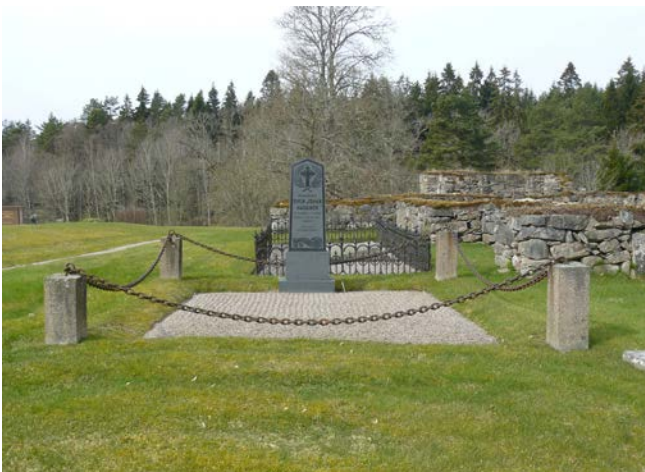
Gravplats B 1 omgärdas av pållare och järnkättingar.

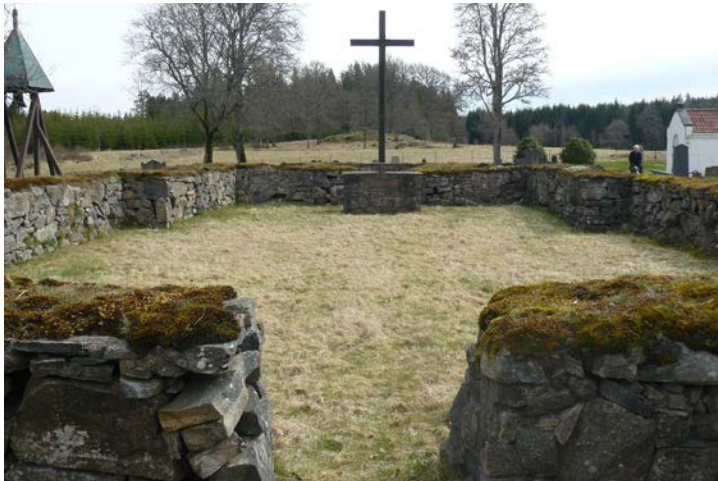
Ruinen efter Lagmansereds gamla kyrka, vy mot öster.

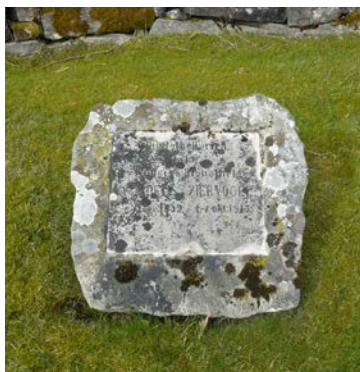
A 87 har inskriptionen
*Bibliothekarien vid Kobergs
Bibliothek Amadens Ziervogel
1839-1913.*

8.25 A 87	Liggare. Rustik med slät, försänkt inskriftsplatta. Huggen inskription.	Bibliotekarien vid Kobergs Bibliothek Amadeus Ziervogel 1839-1913.	1	Ålder (tidigt 1900-tal) Socialhistoriskt intresse (ovanlig titel)	Påväxt.	2:17	Rengöring.

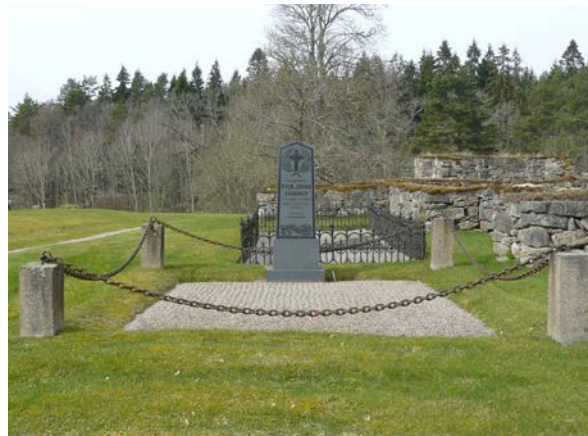
B 1 omges av stenpällare och järnkättingar.

8.29 B 1	Hög och smal livsten i svart granit med vinkelbrutet krön. Polerad inskription, ram samt dekor i form av kors, palmetter och bladslingor. Gravvården står på en grusbädd och omges av fyra stenspällare med järnkättingar.	Komministern Sven Johan Häggner, 1842-1906. 2 Kor 5:1. Sv Ps 471:3. Vården restes av tacksamma åhörare.	1	Ålder (tidigt 1900-tal). Socialhistoriskt intresse (titel) Utformning (enda gravplatsen på kyrkogården med denna typ av omgärdning)	Rostangrepp på kedjor.	2:17	Rostskydd, målning.

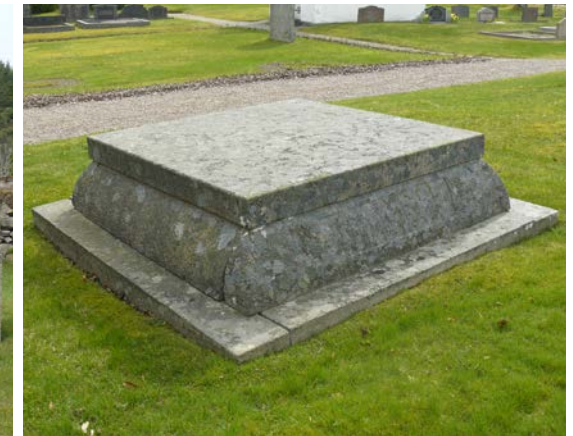
B 2 har inskriptionen Carlsons familjegrav

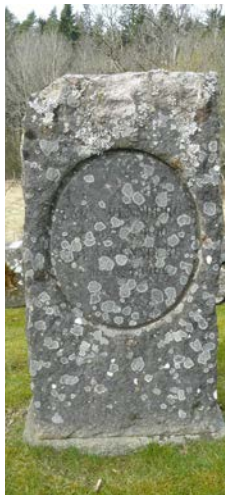
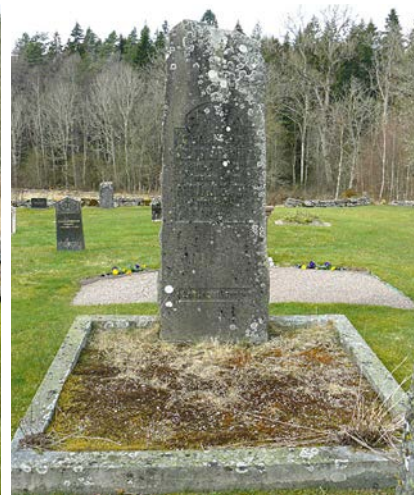
A 88 och A 57 är exempel på grovbuggna gravvårdar från tidigt 1900-tal.

8.26 A 88	Hög, rusticerad i granit. Oval, försänkt inskriftstavla med huggen inskription.	Lars Wennberg 1824-1910. Sara Wennberg 1828-1904.	1	Ålder (tidigt 1900-tal)	Påväxt.	2:17	Rengöring.

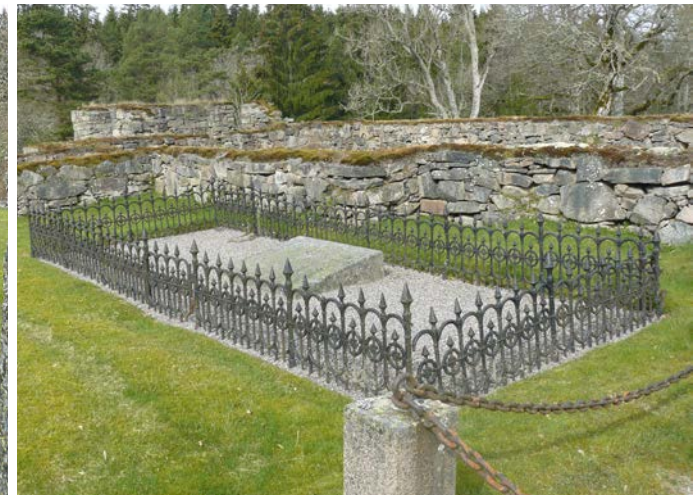
B 4 inramas av ett svartmålat gjutjärnsstaket.

8.31 B 4	Gravplatsen omgärdas av ett svartmålat gjutjärnsstaket. Innanför staketet är en grusbädd och en liggande gravsten i granit.	Otto Norlings familjegrav. Första gravsättning enligt gravregistret 1868.	1	Ålder (före 1900) Utformning (gjutjärnsstaket är ovanligt och finns endast ett på kyrkogården)	Omfattande påväxt på stenen. Visst rostangrepp och färgsläpp på gjutjärnsstaket.	2:16 2:17	Rengöring. Rostskydd, målning.

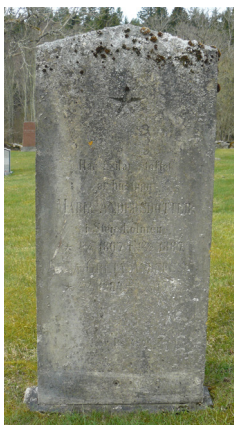
A53 Maria Andersdotter 1844-1887, Anna Greta Andersson 1887-1933.

av 1900-talet resta över enbart kvinnor. Hälften av dem är små liggare. Ett exempel på en rest sten är A53 med inskription *Här hvilar stoftet af hustrun Maria Andersdotter i Stensholmen 1844-1887. Anna Greta Andersson 1887-1933.*

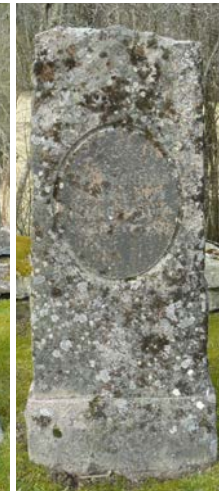
A 88 C

8.27 A 88C	Hög, rusticerad i granit. Oval, försänkt inskriftsplatta med huggen inskription.	Emil Granlund 1862-1918. Hilda Granlund 1868-1954.	1	Ålder (tidigt 1900-tal)	Påväxt.	2:17	Rengöring.

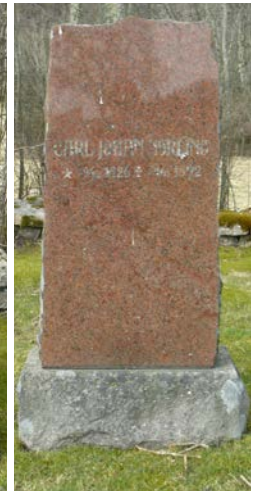
8.28 A 90	Hög och smal i röd granit med polerad framsida och rusticerad sida. Huggen inskription.	Carl Johan Norling 1826-1892.	1	Ålder (före 1900)	Viss påväxt.	2:18	Rengöring.

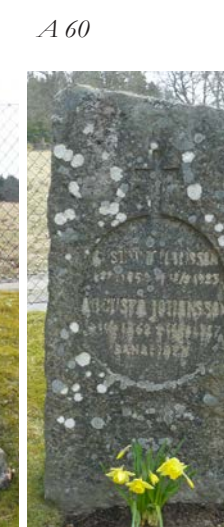
C 58-59

8.35 C 58- 59	Hög i grå granit, rusticerad med försänkt, oval inskriftsplatta och försänkt kors.	Gustav Johansson 1859-1923. Augusta Johansson 1862-1927. Sandliden.	2	Ålder (1920-tal) Socialhistoriskt intresse (gårdsnamn)	Viss påväxt.	2:18	Rengöring.
