ÅRSUNDA KYRKOÅRD  
SANDVIKENS KOMMUN

KULTURHISTORISK  
INVENTERING AV  
KYRKOÅRDEN

MARTIN ÅHRÉN

2017

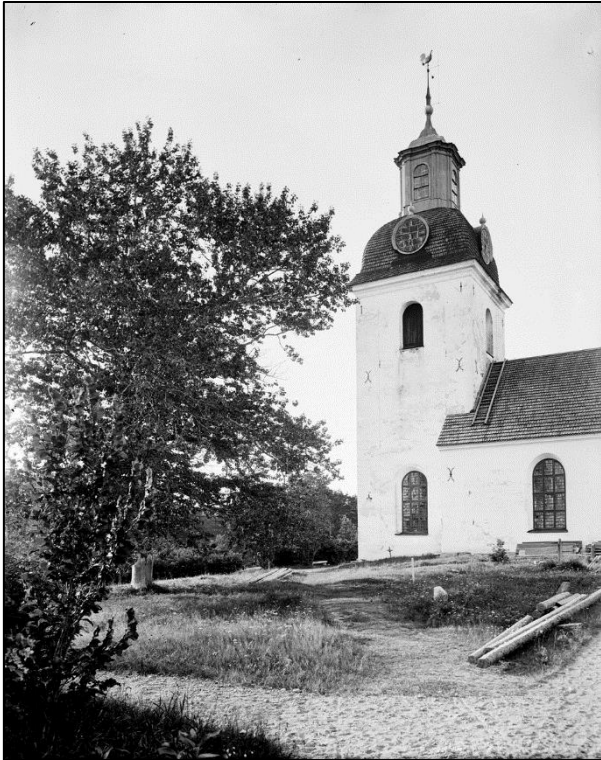
Årsunda kyrka och kyrkogård som de såg ut 1930. Notera den tämligen ovårdade kyrkogården samt hur få gravar som fanns söder om kyrkan vid denna tidpunkt. Foto: Carl Larsson, Gävle. Ur Läns museet Gävleborgs bildarkiv.

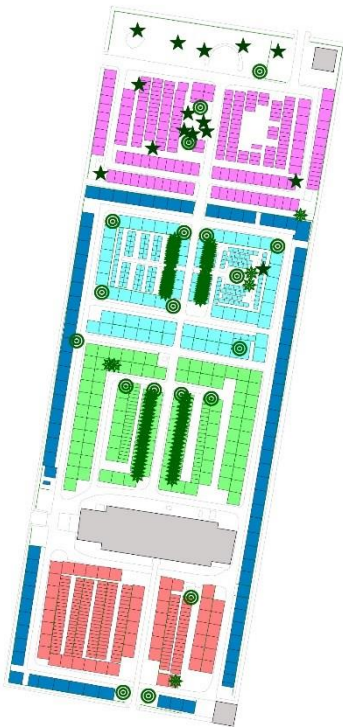
Kyrkogården i Årsunda har en tydlig symmetri och form. Den mörkblå "ramen" markerar gravplatserna längs 1872 års kyrkogårdsmur. Området norr därom tillkom vid utvidgningen 1960. Hela kyrkogården har brukats löpande vilket medfört att de historiska gränserna mellan kvarteren suddats ut. Därför finns inga tydliga äldre och yngre kvarter som på många andra kyrkogårdar. Det är uppenbart att grönstrukturen successivt förändrats utan en tydlig plan för gestaltningen av kyrkogården. Inom 1872 års mur dominerar lövträden helt medan barrträden dominerar inom 1960 års utvidgning.

Som synes på kartan ovan har Årsunda kyrkogård en tydlig struktur. Gångarna delar in kyrkogården i regelbundna symmetriska kvarter och årsringarna är lätta att läsa; området söder om kyrkan är det äldsta med ursprung i medeltiden och 1777 års utvidgning, det gröna norr om kyrkan är 1817 års utvidgning och det turkosa är 1872 års utvidgning. Längst i norr, utanför den gamla stenmuren syns 1960 års utvidgning i lila.

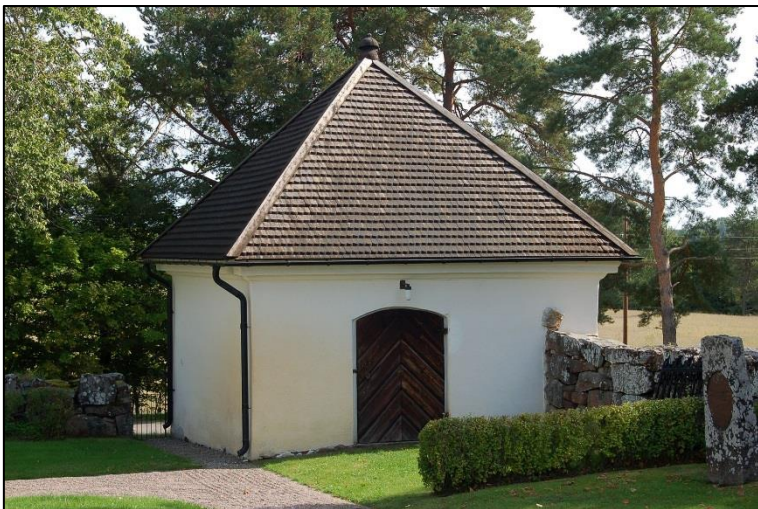
Bårhuset i det sydöstra hörnet tillkom vid 1777 års utvidgning av kyrkogården. Utanför muren reser det sig i två våningar med ingång till källaren från öster. Väggarna är murade och putsade.

På kyrkogården står två byggnader utöver kyrkan. Den ena är ett bårhus i sydöstra hörnet, uppfört år 1777. Det andra är en redskapsbod i nordöstra hörnet, troligen uppförd någon gång under 1900-talets första hälft och flyttad till sin nuvarande plats efter kyrkogårdens utvidgning i början av 1960-talet. Båda har ett liknande utseende, kvadratiska med vita fasader, mörka träportar och tjärade spånklädda tak. Bårhuset är byggt av tegel och putsat med en enkel dekorativ takfot. Redskapsboden är byggt av trä med panelklädda odekorerade fasader.

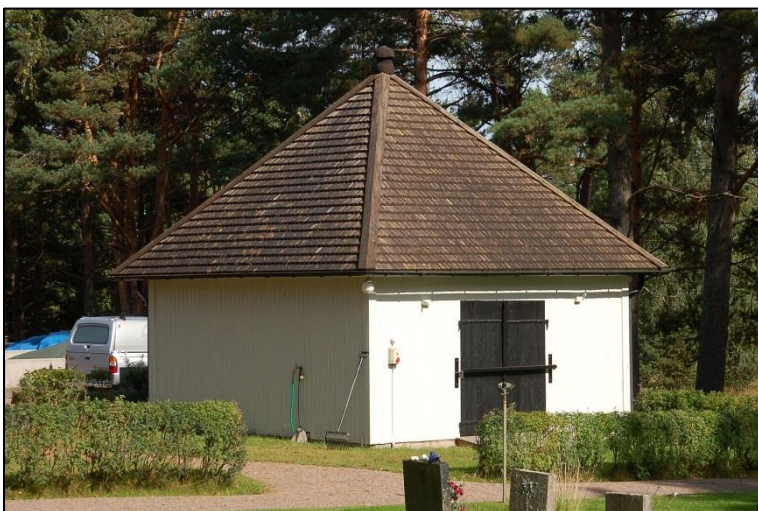
Redskapsboden är, till skillnad från bårhuset, byggd av trä. Det är dock uppenbart att bårhuset stått som förebild. Denna byggnad flyttades till sin nuvarande plats vid utvidgningen av kyrkogården 1960 men uppfördes ursprungligen tidigare, exakt när är dock okänt.

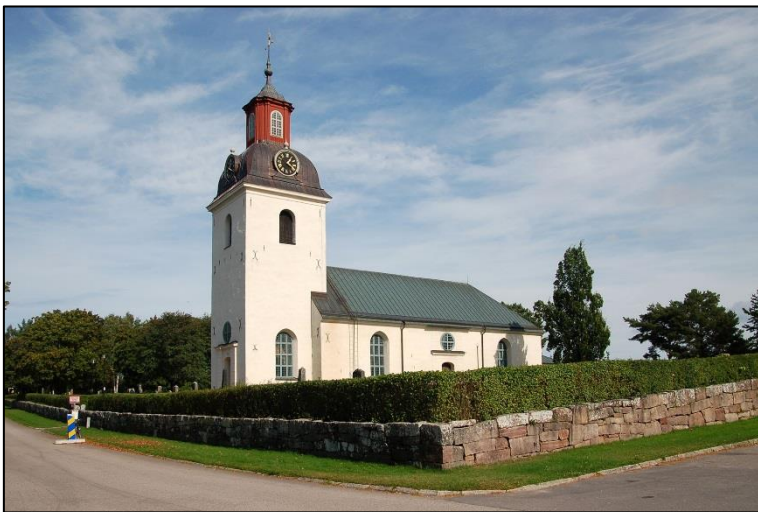
Kyrkogårdsmuren sträcker sig runt hela den gamla kyrkogården vilken fick sin slutgiltiga storlek år 1872. Den markerar på ett vackert sätt kyrkogårdens gränser tillsammans med en välansad häck. Men den har även funktionen av en stödmur för den avjämnade och något högre belägna kyrkogården på åsens krön.

Den långa muren är byggd i etapper med början vid kyrkogårdens utvidgning söderut i slutet av 1770-talet. Ett nationellt påbud gick ut under 1760-talet i vilket alla församlingar i Sverige uppmanades att rama in sina kyrkogårdar med en stenmur för att utestänga djur samt skapa en mer ordnad och tilltalande kyrkomiljö. I Årsunda uppfördes också en stiglucka vid södra kyrkogårdsentrén men den revs omkring 100 år senare. När kyrkogården utvidgades norrut 1817 och 1872 förlängdes även muren. Däremot behölls den norra kortsidan då sista utvidgningen gjordes 1960. Denna del ramades istället in av en ny, lägre och smalare mur.

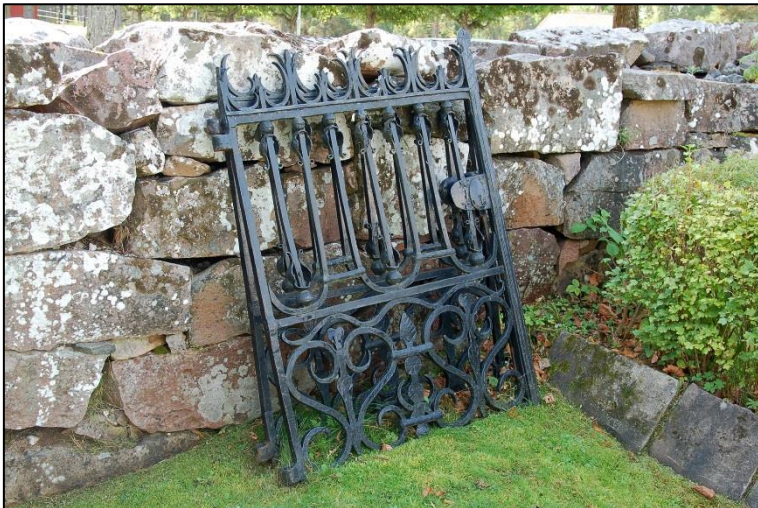
Intill bårhuset står de gamla smidesgrindarna som troligen hängdes in i den då nya stigluckan i södra muren år 1777. De hänger normalt fortfarande i den södra kyrkogårdsentrén men för närvarande är den ena grindstolpen sprucken vilket medfört att grindarna plockats bort.

Samtliga av kyrkogårdens tre entréer har svarta smidesgrindar av olika ålder. Den äldsta var ursprungligen placerad i södra stigluckan och är tillverkad i slutet av 1700-talet. Den senast tillkomna är grinden vid norra entrén vilken bör ha kommit på plats 1960. Utseendet på den norra grinden är hämtat från den något äldre västra grinden, endast med mindre skillnader. Den södra grinden är för närvarande bortplockad på grund av att en av stempelarna har spruckit.

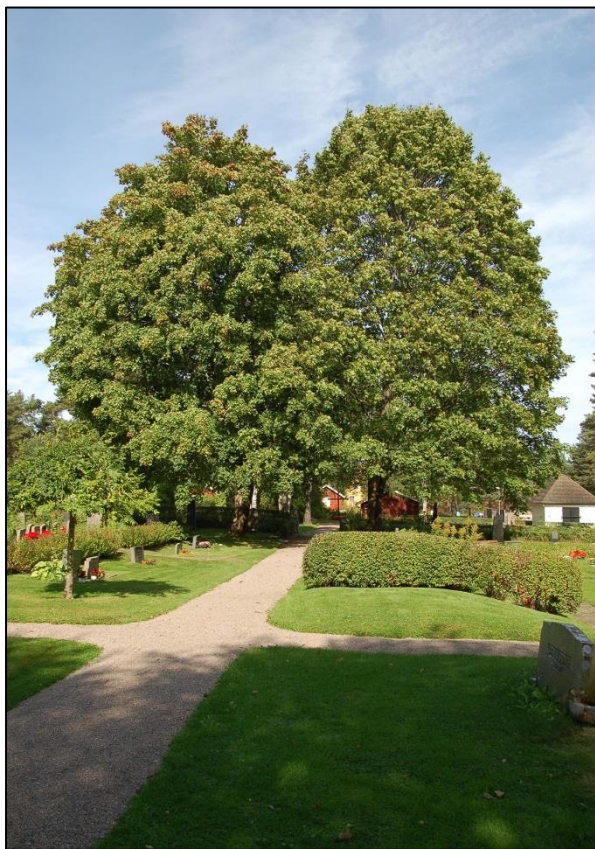
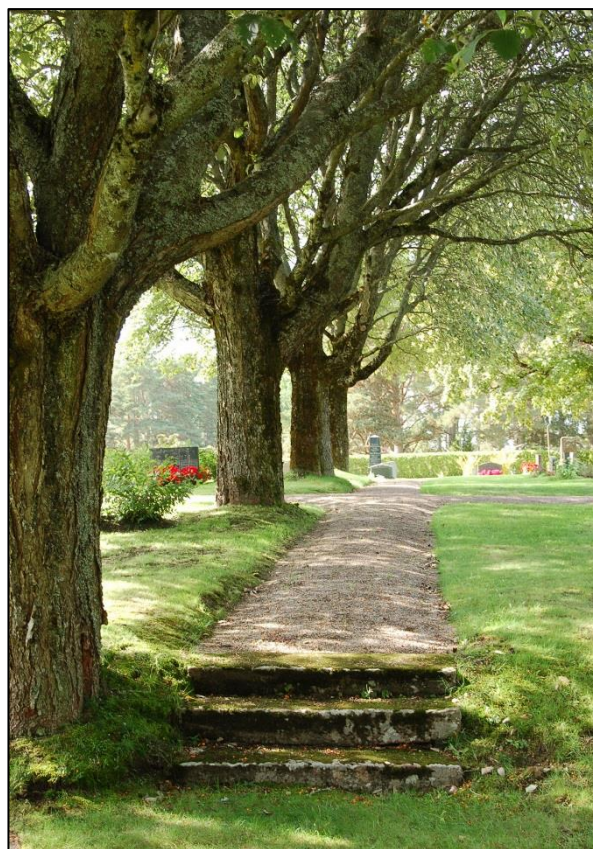
Årsunda kyrkogård fick sin utformning i en tid då lövträd var ett moderiktigt och betydelsefullt inslag för att skapa harmoni och struktur samt känslan av en mer hälsosam miljö än kyrkogårdarna varit tidigare. Idag finns några stora lönnar kvar på den norra delen, en rad av oxlar samt ytterligare någon enstaka ask, ek och björk vid sidan av 1960-talets mer skogslika utvidgning. Samtliga av dessa träd är av stor betydelse för upplevelsen av kyrkogården och dess kulturhistoriska värden.

Det begränsade inslaget av bevarade äldre kvarter gör att ett fortsatt brukande likt idag även är rekommenderat ur ett kulturhistoriskt perspektiv. Vad gäller grönstrukturerna är främst ett bevarande och – om möjligt – ett kompletterande av befintliga träd rekommenderat. Både lönnarna och raden av oxlar inom den äldre kyrkogården samt den mer skogslika trädfloran inom 1960 års kyrkogårdsutvidgning har höga natur- och upplevelsevärden.

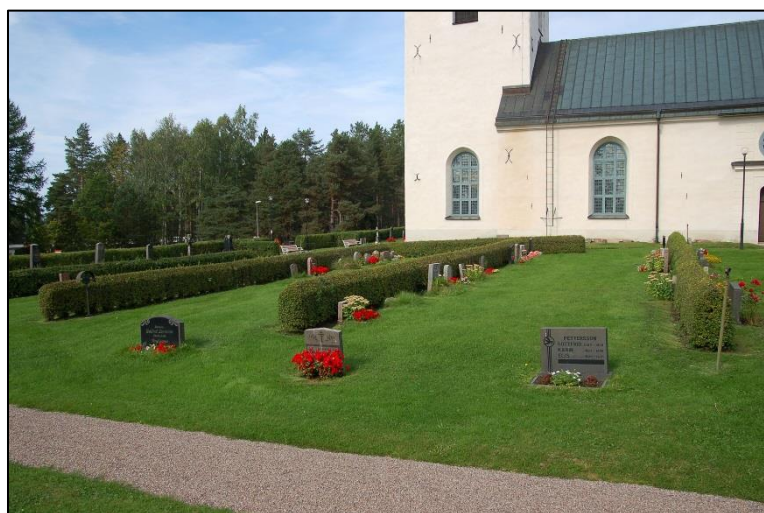
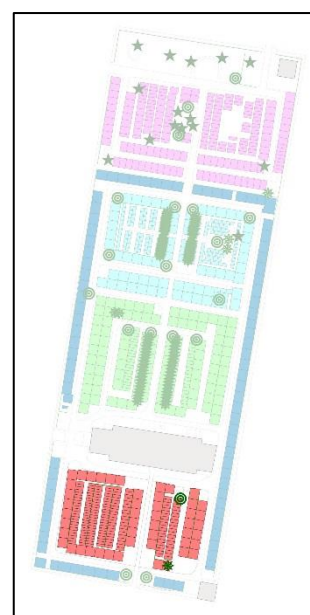
Det södra kvarteret är tydligt strukturerat tack vare de låga välansade häckarna mellan raderna av gravar. Gravvårdarna är övervägande jämnstora och marken är täckt av gräs.

Det södra kvarteret är tämligen homogent och med ett litet inslag av gravvårdar som utmärker sig ur kulturhistorisk synvinkel. Detta i kombination med en tydlig grönstruktur ligger till grund för dess karaktär. I den framtida förvaltningen bör kvarteret fortsätta att brukas och förändras som det har gjort till idag.

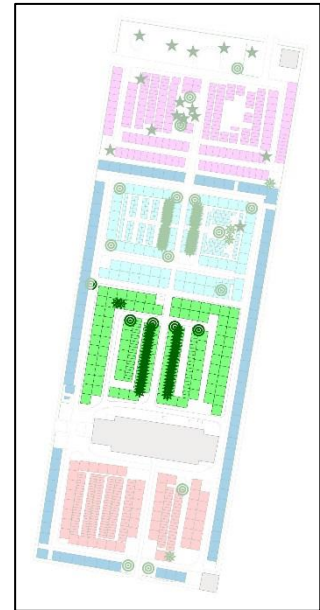
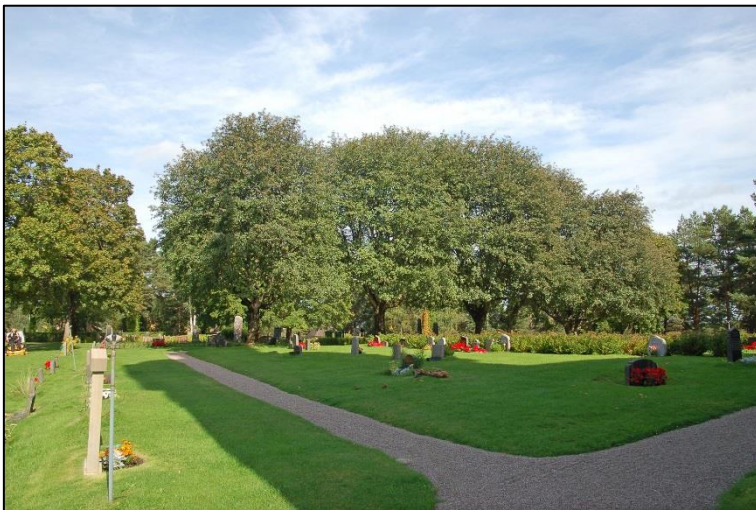
Inom det första kvarteret norr om kyrkan bidrar raden av oxlar starkt till upplevelsen av platsen. Gravvårdarna är övervägande jämnstora och inslaget av växtlighet i övrigt litet.

I likhet med det södra kvarteret är antalet gravar som utmärker sig ur kulturhistorisk synvinkel litet. Majoriteten är tillkomna förhållandevis sent, tillverkade av sten och med ett tidstypiskt utseende. I den framtida förvaltningen bör kvarteret fortsätta att brukas som det gjort till idag men med särskild hänsyn till raden av oxlar som har stor betydelse för upplevelsen av kyrkogården och dess karaktär som helhet.

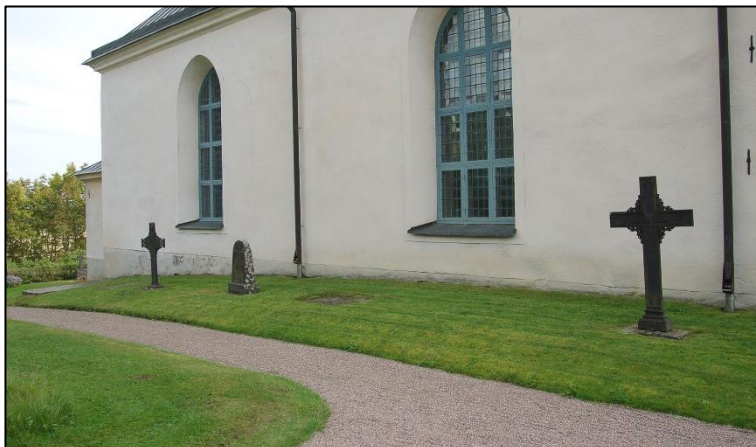
Längs kyrkans norra mur finns några äldre gravvårdar uppradade, dock utan koppling till någon grav. Dessa har sparats då gravplatserna återanvänts men trots flytten har de ett betydande kulturhistoriskt värde då de berättar om kyrkogårdens äldre historia och inflytelserika personer i socknen.

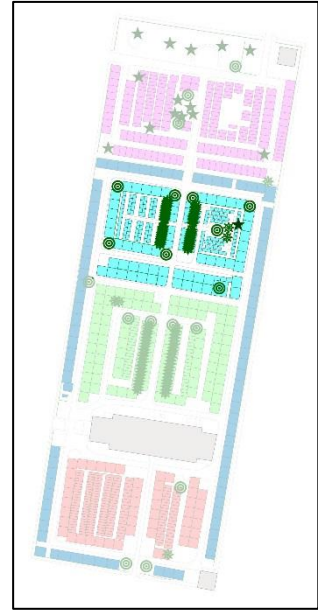
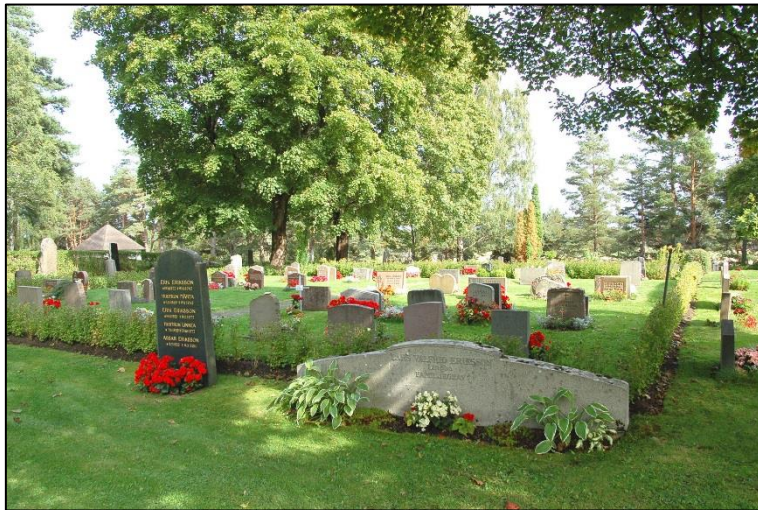
Det andra kvarteret norr om kyrkan är det mest variationsrika med stora och små gravvårdar, stående och liggande, gamla och nya. Här finns också stora lönnar samt ett sorgeträd vilka alla bidrar starkt till upplevelsen av kyrkogården i sin helhet.

Detta kvarter är det mest variationsrika på Årsunda kyrkogård. Här finns såväl urn- som jordgravar, stora och små gravvårdar samt ett blandat inslag av växtlighet. Den höga användningsfrekvensen har dessutom medfört relativt få outnyttjade gravplatser i förhållande till övriga kvarter. Här finns ett visst inslag av kulturhistoriskt intressanta gravvårdar men kvarterets största värden finns i grönstrukturerna. Framförallt bidrar de kvarvarande lönnarna i den norra delen av kvarteret till kyrkogårdens karaktär som helhet. Därutöver står ett så kallat sorgeträd i kvarterets sydöstra hörn – en ask – som har stort kulturhistoriskt värde. Det är det enda av sitt slag på kyrkogården och den representerar ett numera ovanligt mode som uppstod i slutet av 1800-talet. I den framtida förvaltningen bör brukandet fortsätta som det gjort till idag. Befintliga träd har dock höga natur- och upplevelsevärden och bör därför ges särskild hänsyn och ersättas av nya då de måste tas ner. Eventuellt bör det även övervägas att återplantera träd där de saknas idag för att återskapa symmetrin i kvarteret.

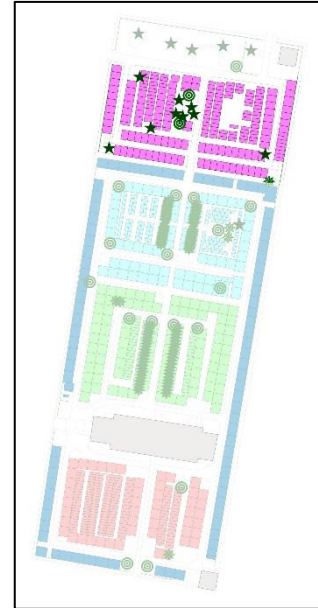
Kvarteret karaktäriseras främst av det skogslika inslaget av tall, björk och en. Framförallt de höga tallarna läses lätt ihop med den omgivande skogen utanför kyrkogården. Den västra halvan är mer frekvent använd än den östra och antalet träd är också större än den mer öppna östra sidan.

Till följd av kvarterets sena tillkomst är även gravvårdarna tillkomna i sen tid. Variationen är liten både med avseende på material och storlek och inslaget av särskilt kulturhistoriskt intressanta gravvårdar är också litet. I den framtida förvaltningen bör därför kvarteret fortsätta att brukas som det gjort till idag men med särskild hänsyn till inslaget av svenska skogsträd vilka har stor betydelse för kyrkogården och dess karaktär. Träden har höga natur- och upplevelsevärden och bör ersättas av nya då de måste tas ner.

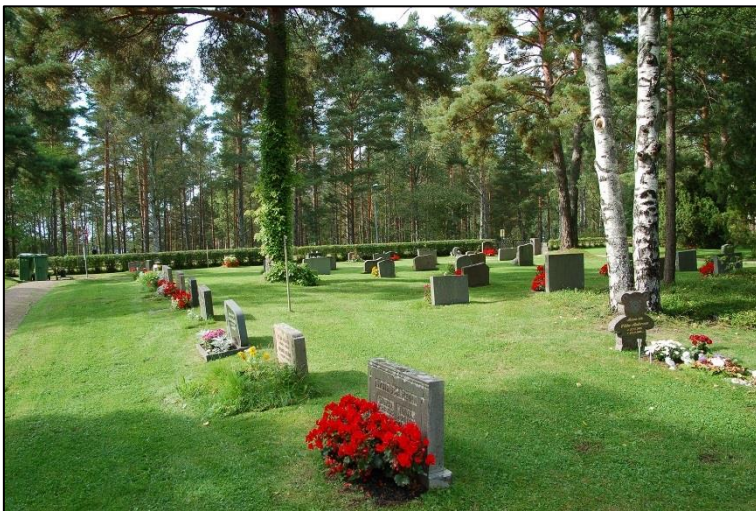
Som en tydlig kontrast till den gamla kyrkogården visar 1960 års utvidgning på en viktig moderiktning under 1900-talet. Här dominerar ett till synes mer slumpartat placerat och naturligt trädbestånd med träd ur den svenska skogsfloran; tall, en och björk. Gravplatserna är dock ordnade i rätta led med en tydlig struktur. Här finns även en liten rest av det s.k. allmänna varvet bevarad.

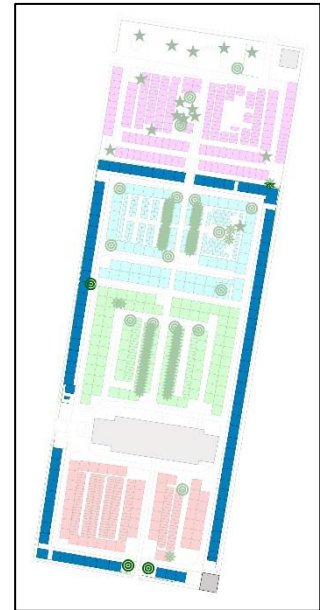
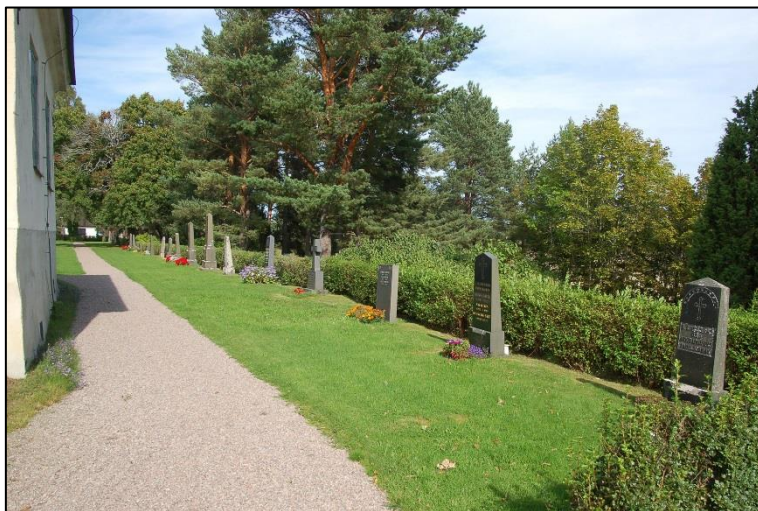
Kvarteret längs muren är, historiskt sett, platsen för de mest prominenta familjerna och deras gravar. Här finns idag både flest påkostade och kulturhistoriskt intressanta gravvårdar. Kvarteret ringar in den gamla kyrkogården och det dominerande inslaget av stora gravvårdar är en betydelsefull del av upplevelsen av kyrkogården.

Kvarteret längs muren är det som har det största inslaget av särskilt kulturhistoriskt intressanta gravvårdar på Årsunda kyrkogård. Det stora antalet höga, påkostade stenar skapar en inramning av kyrkogården vilket är av stor betydelse för upplevelsen av platsen. Här finns också kyrkogårdens äldsta gravvårdar på ursprunglig plats. Den bakomliggande häcken är likaså ett betydelsefullt inslag i upplevelsen av platsen och de två popplarna skapar en tydlig markering av södra entrén. I den framtida förvaltningen bör detta kvarter brukas med stor hänsyn till de befintliga gravvårdarna. Vid återanvändningen av kvarterets gravplatser bör höga gravvårdar av sten eftersträvas för att bibehålla kvarterets karaktär.

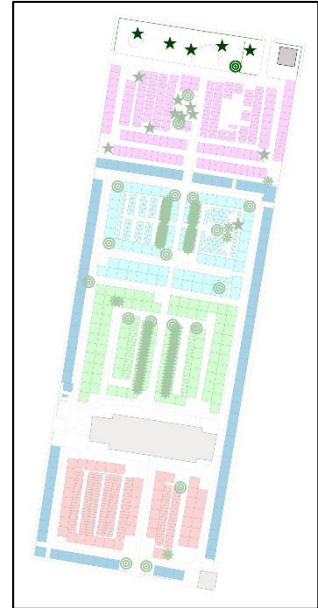
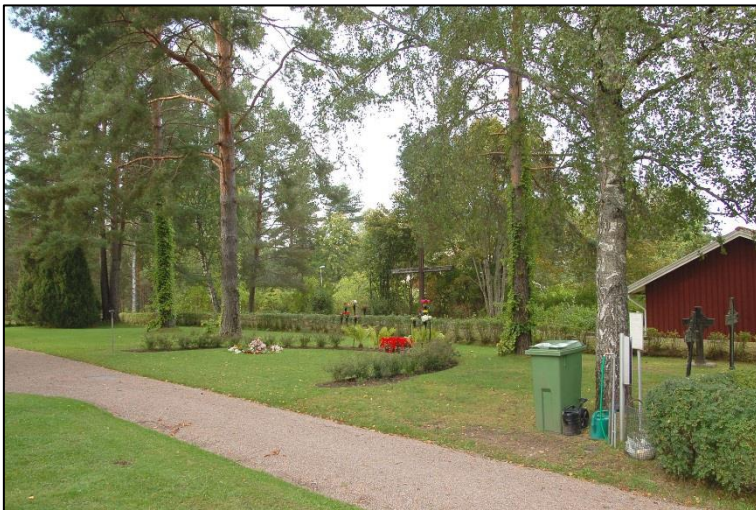
Den enkla men värdiga minneslunden är formad som en halvcirkel i slutet av kyrkogårdens mittaxel längst i norr. Den markeras endast av låga buskar och ett kors av trä med tallar, enar och björkar som närmaste grannar. Närheten till den omgivande skogen gör att man lätt läser in 1960 års utvidgning i helheten, något som sannolikt fanns med i arkitektens idé.

Området med minneslunden är tydligt avgränsat från resten av kyrkogårdens kvarter. Det saknar konventionella gravplatser och därmed också kulturhistoriskt intressanta gravvårdar. Undantaget är de bevarade gjutjärnskors som står uppställda, dock utan historisk koppling till platsen. I den framtida förvaltningen bör kvarteret fortsätta att brukas som det gjort till idag men med särskild hänsyn till inslaget av svenska skogsträd vilka har stor betydelse för kyrkogården och dess karaktär. Träden har höga natur- och upplevelsevärden och bör ersättas av nya då de måste tas ner. Därtill bör också gjutjärnskorsen bevaras men inte nödvändigtvis på samma plats som idag.
