Arkivstudie

Ingatorps kyrkbod

Byggnadshistorik

JÖNKÖPINGS LÄNS MUSEUM
Byggnadsvårdsrapport 2010:20
Robin Gullbrandsson

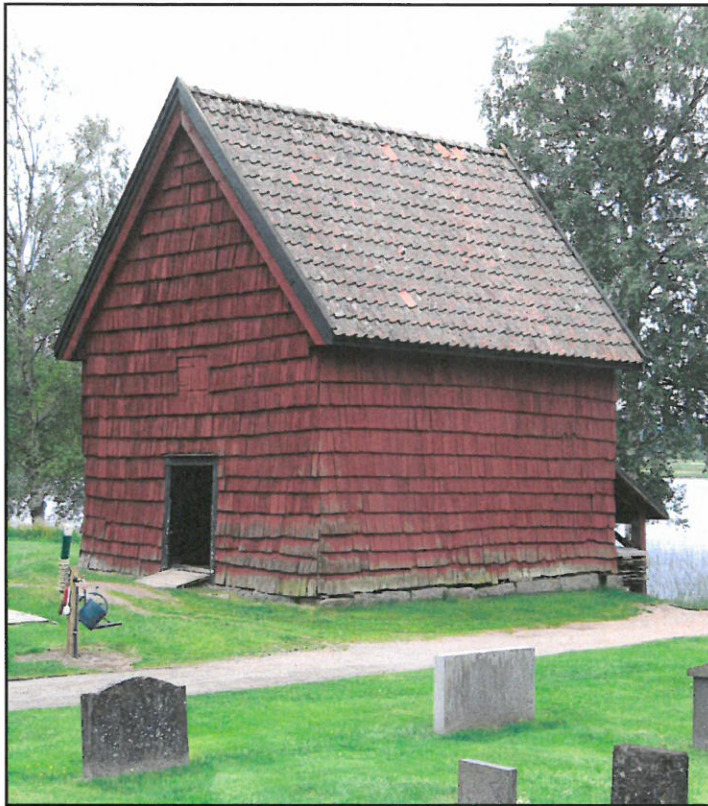
Kyrkboden sedd från nordost. Väggarna är klädda med åldriga spån av olika storlek. Fotograferad 2005 av Jonas Haas.

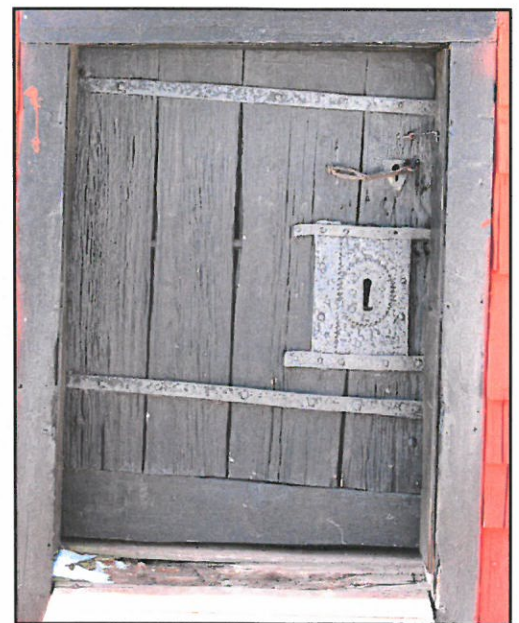
Boddörren har ett medeltida utseende med sina grova plank och sitt smide. Det tunna fodret är sentida. Dörren är även påbyggd i nederkant, troligen vid flytten kring 1914. Tröskeln var tidigare mycket högre, se foto sidan 9.

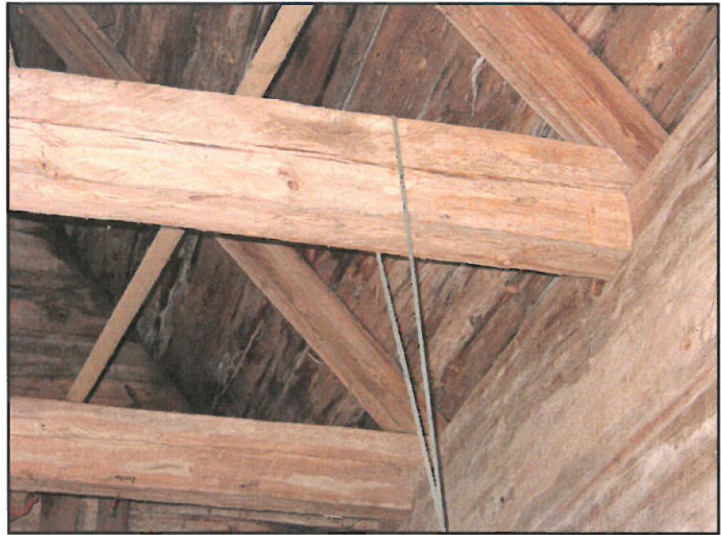
Detalj av takstolarna i kyrkboden, vilka är av enkel romansk typ.

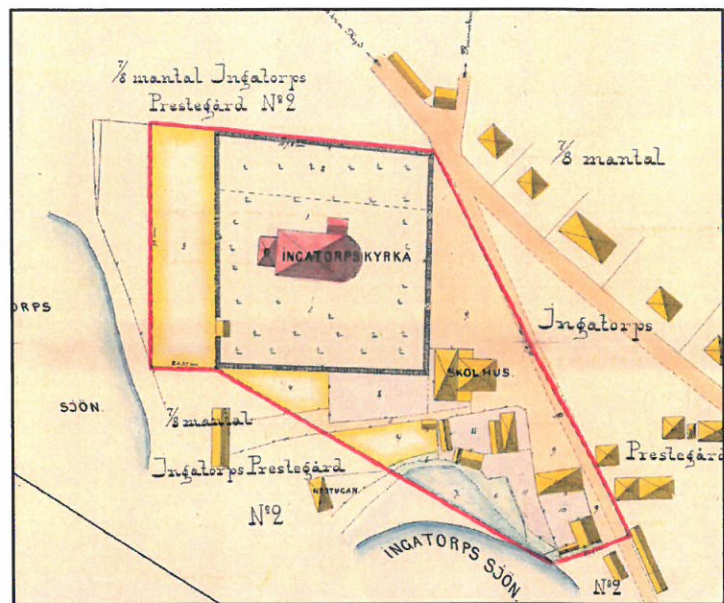
Karta från 1905 inför utvidgning av kyrkogården åt väster och avskänning av mark för andra kyrkliga funktioner. Kyrkoboden är utritad på kyrkogårdens sydvästra del. Den streckade linjen norr om kyrkan markerar en kyrkogårdsutvidgning från 1879. Lantmättrimyndigheternas arkiv.

På en karta från 1905 har en blivande utvidgning av kyrkogården västerut ritats in. På denna syns att boden står i det sydvästra hörnet, med ingångsgaveln åt söder. Kyrkogårdsmurens ytersida ligger med västra långsidan. På fotografier från 1911 i ATA framgår att kyrkogården då ännu inte fått sin utvidgning åt väster. Denna kan inte ha fullföljts förrän i samband med återuppförande av kyrkan 1914 efter en brand. På en gravkarta från 1915 i församlingens arkiv har boden fått sin nuvarande placering i sydväst på utvidgningen med ingångsgaveln mot öster. I samband med flytten eller någon gång därefter har porten försetts med ett modernt foder som liksom dörrbladet sedermera målats med svart oljefärg.

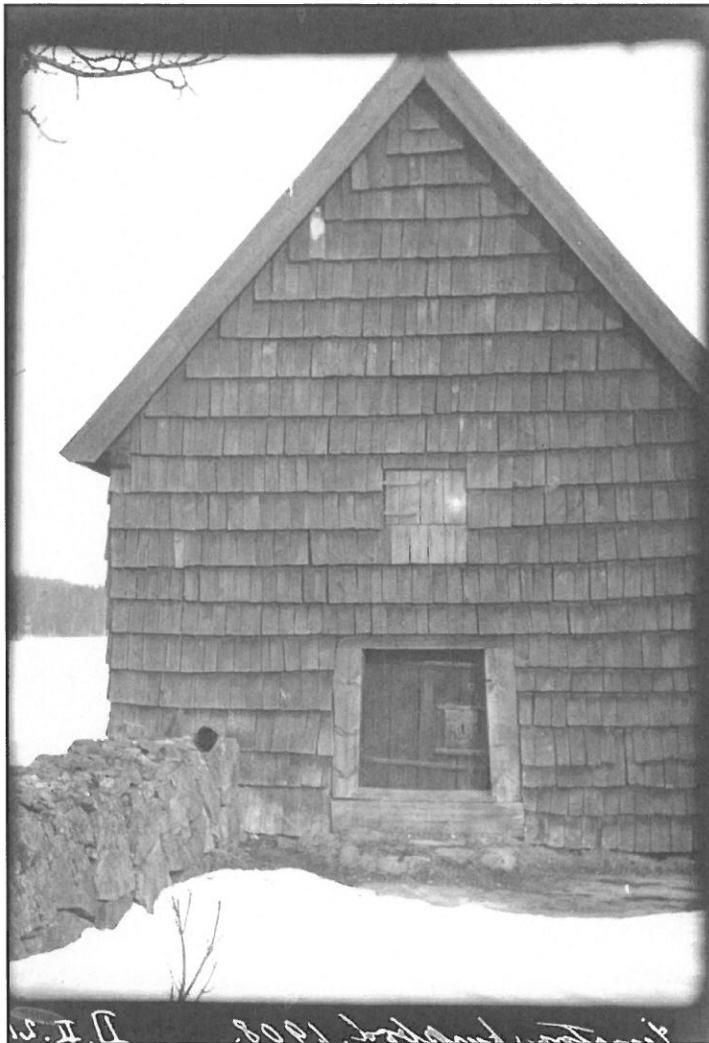
Kyrkboden fotograferad 1908 av Algot Friberg, när den ännu stod kvar på sin gamla plats. Lägg märke till de kraftiga dörrposterna och den höga tröskeln. Spånen är i hög grad de som ännu sitter på byggnaden. JLM.

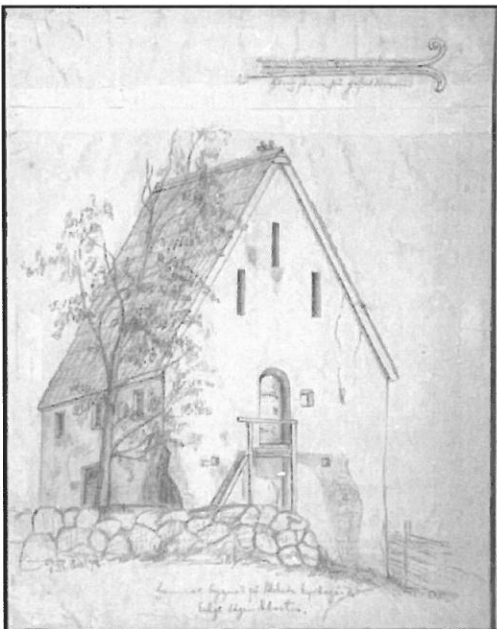
Tiondeboden i sydöstra hörnet av Alseda kyrkogård. 1800-talsteckning i ATA.

En jämförelse kan göras med de murade tiondebodarna på Alseda respektive Åby kyrkogård, som anses härröra från tidig medeltid. Båda har liksom Ingatorpsboden en karaktäristisk resning med branta sadeltak samt är placerade i hörnet av kyrkogården. I Västergötland finns två bevarade tidigmedeltida tiondebodar av sten, Acklinga och Berg, vilka dock påbyggs med extra våning. Även dessa ligger i vad som var hörnet av den medeltida kyrkogården, den sedvanliga placeringen. I Acklingas fall kan det påvisas att bodens bakre vägg var sammanbyggd med en troligen samtida kyrkogårdsmur av

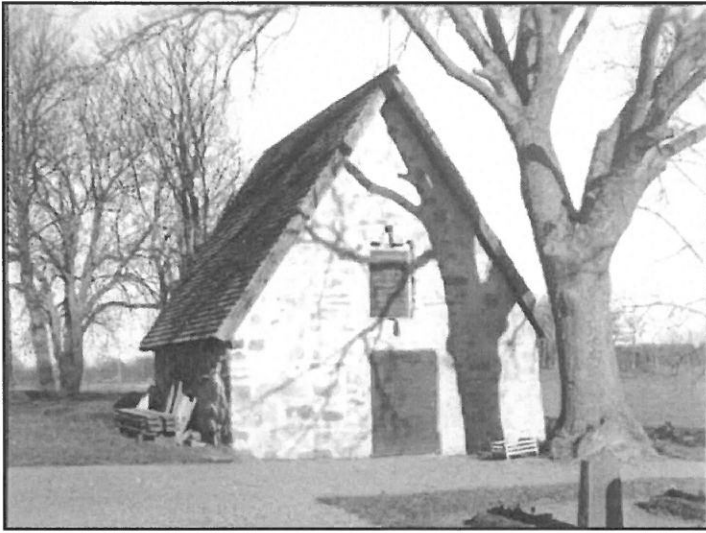
Tiondeboden på Åby kyrkogård i Kalmar län. Fotograferad 1948 av Manne Hofrén. Till höger en teckning av samma kyrkogård 1746 av Frigelius. Tiondeboden står i sydöstra hörnet. ATA.

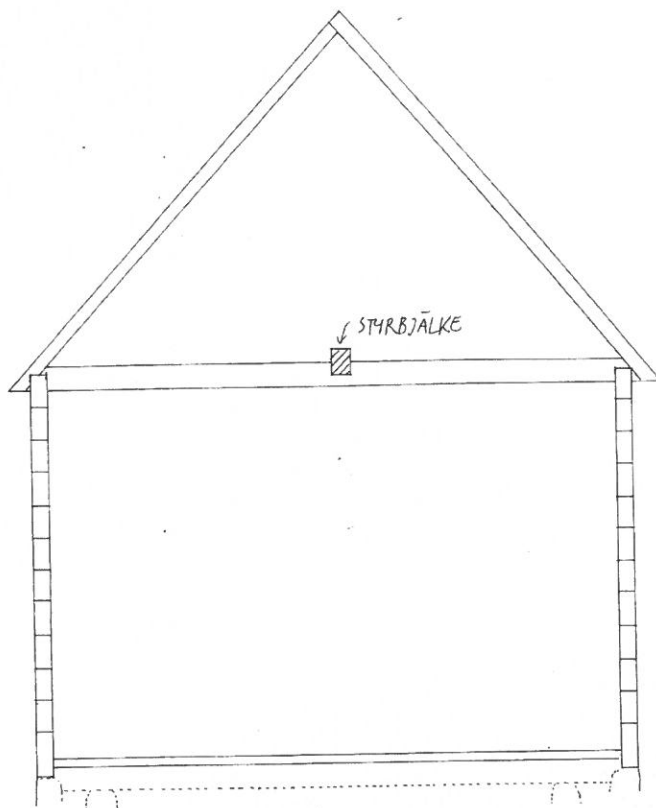
SEKTION A-A, TAKSTOL

Bod vid Ingatorp kyrka Sml 2(6)
Sektion A-A och längdsektion C-C Skala 1:50

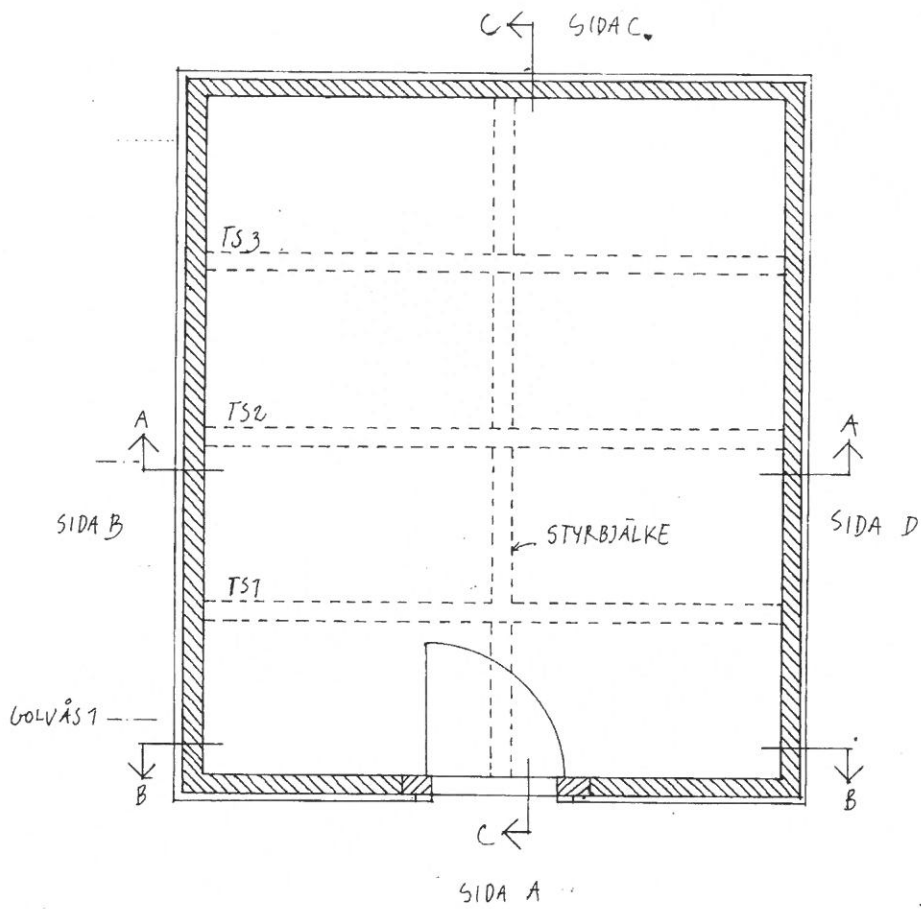
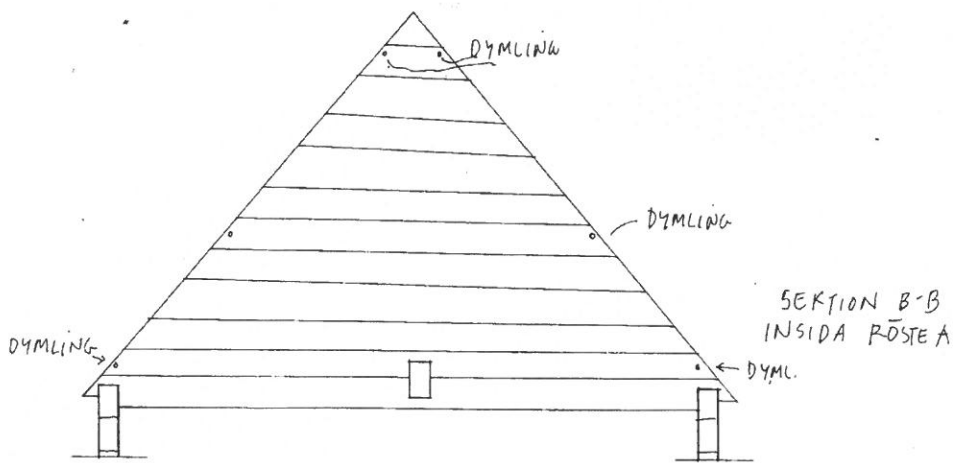
Bod vid Ingatorp kyrka Sml 1(6)
 Plan och delsektion B-B Skala 1:50
 Uppmätt Maj 2005 / AB, RC, SN

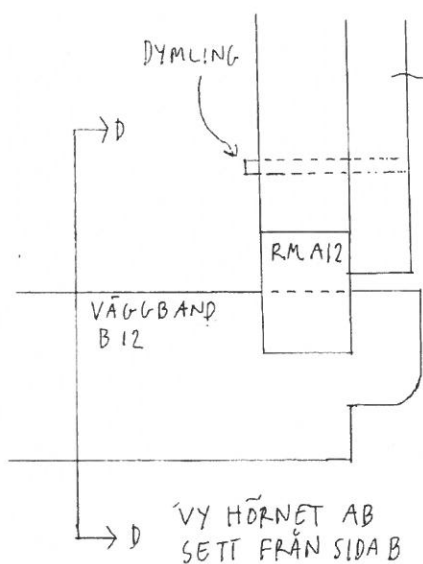
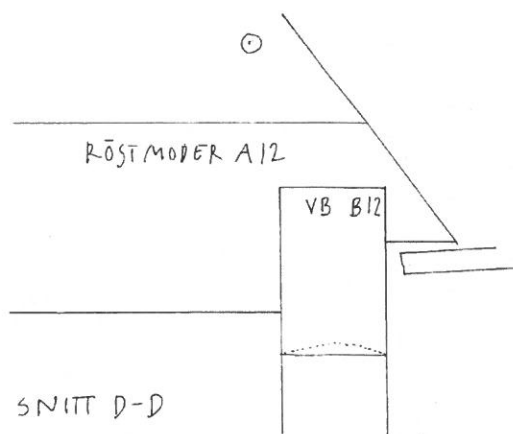
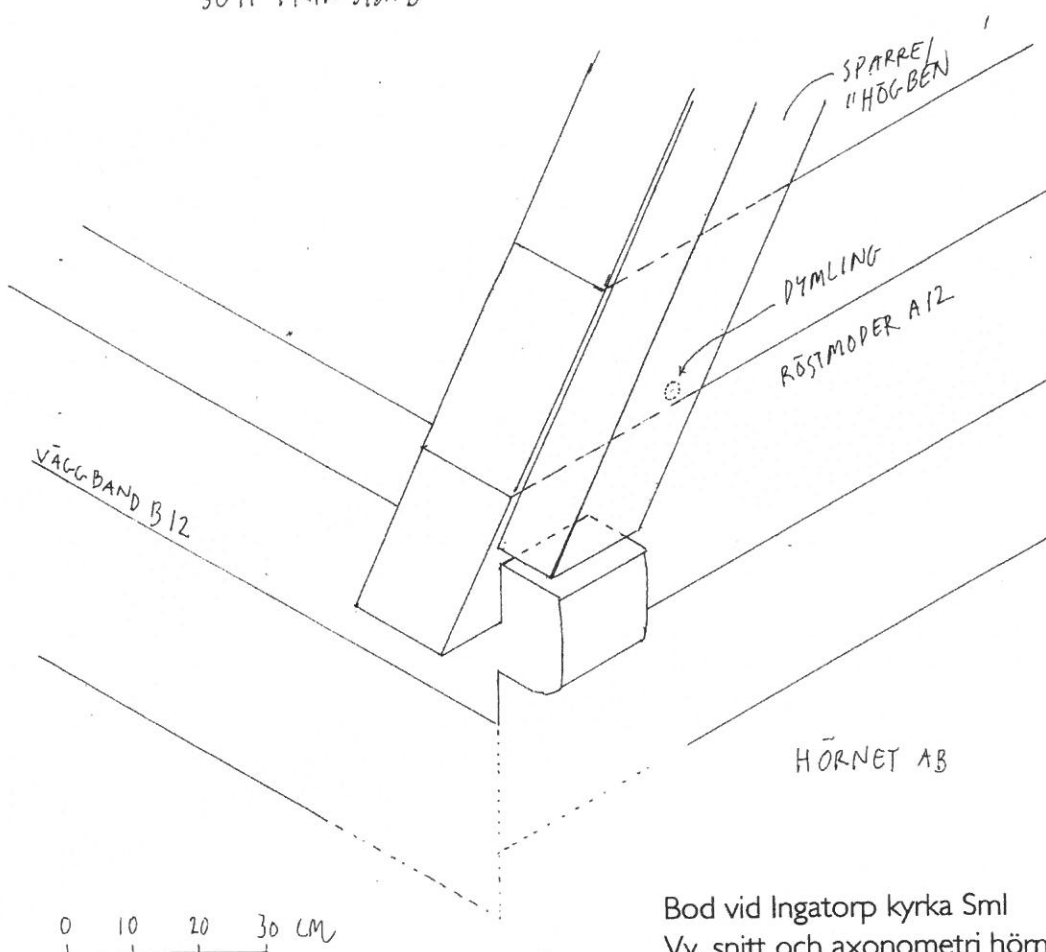
Bod vid Ingatorp kyrka Sml 5(6)
 Vy, snitt och axonometri hörnet AB Skala 1:10
 Uppmätt Maj 2005 / AB, SN

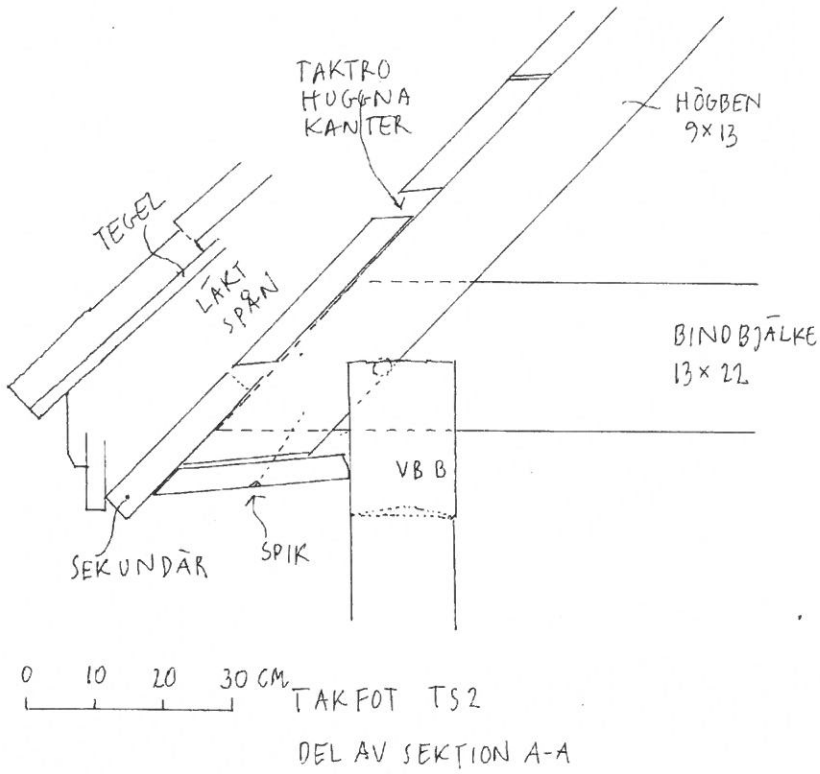
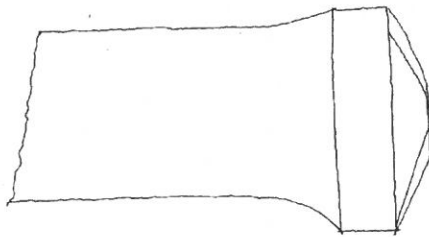
AVBRUTEN DYMLING
TAKSTOL TS1

Bod vid Ingatorp kyrka Sml 4(6)
Takfot, dymling Skala 1:10, 1:1
Uppmätt Maj 2005 / AB

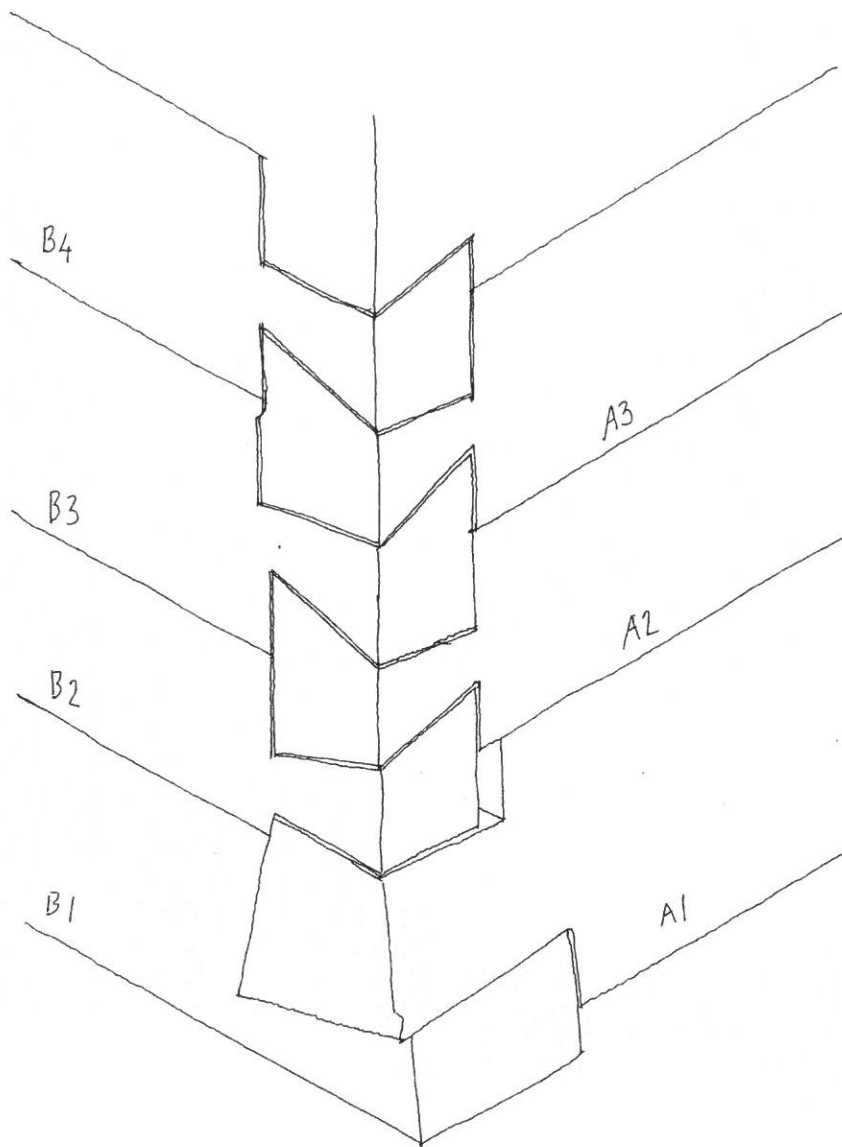
Bod vid Ingatorp kyrka Sml 3(6)
Axonometri hömet AB Skala 1:10
Uppmätt Maj 2005 / GA, AB
