Ingatorps kyrkbod rapport över 2014 års arbeten

Rapport 2014:5

Ingatorps kyrkbod, Linköpings stift.

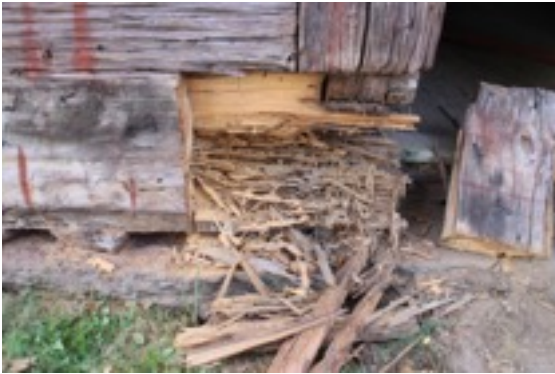
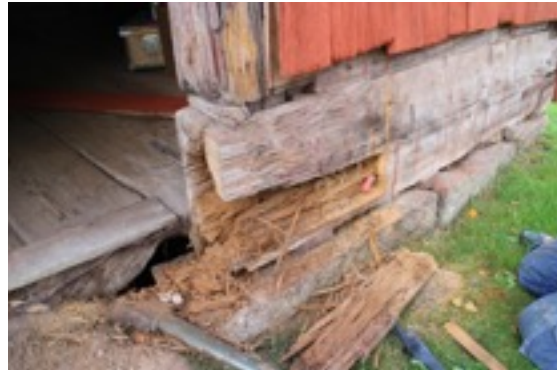
Fotträet (A1) på östra gaveln

Fotträet på framsidan var rötskadat och hade äldre insektsangrepp vilket framgår av bilderna ovan.

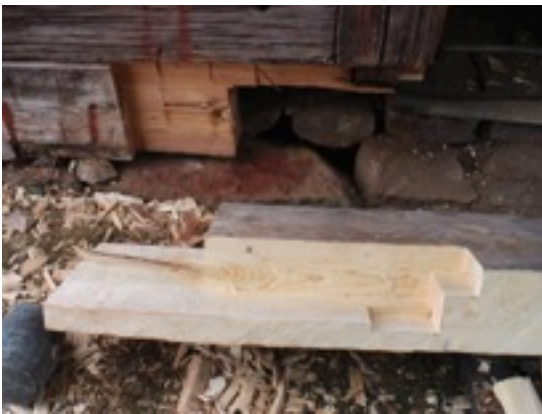
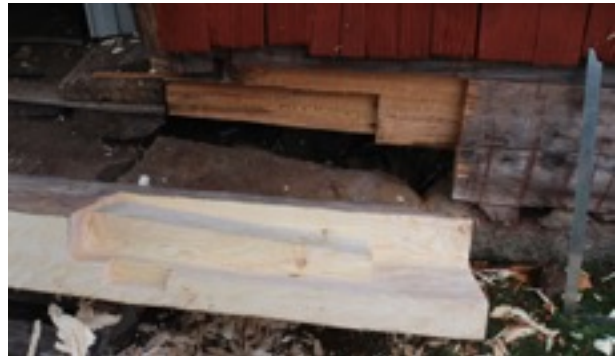
Ovan syns fotträdet efter renhuggning och avancerade skarvar valda för att bibehålla insidans originalyta i största möjliga mån.

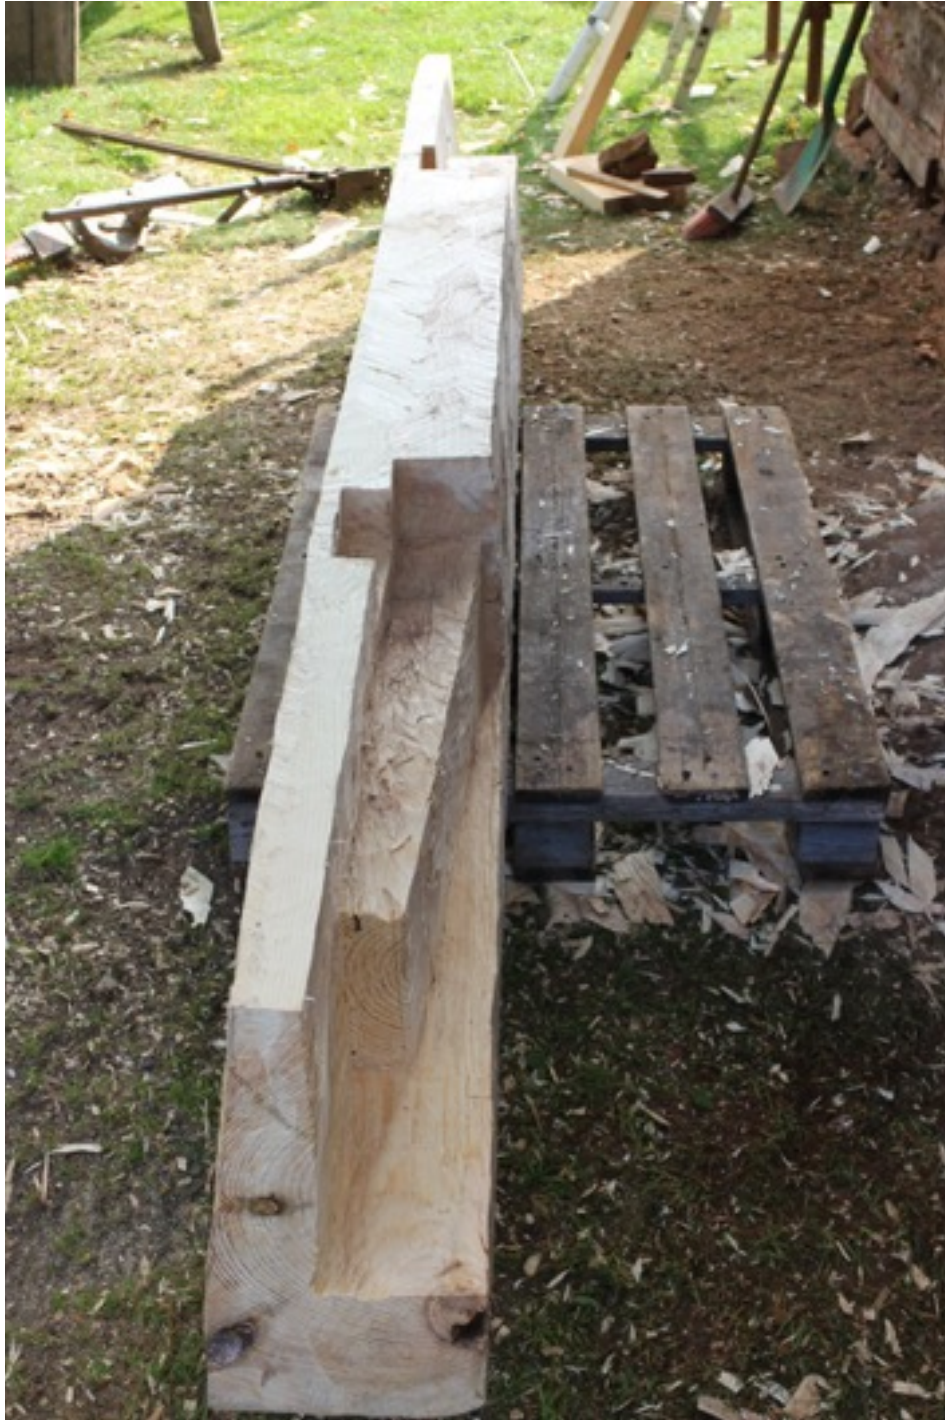
Det nya fotträet fick ett trapetsformat tvärsnitt vilket vi kunde se att det ursprungliga fotträet haft. För att få ett lyckat slutresultat var måttagning och kontrollmätning av högsta vikt.

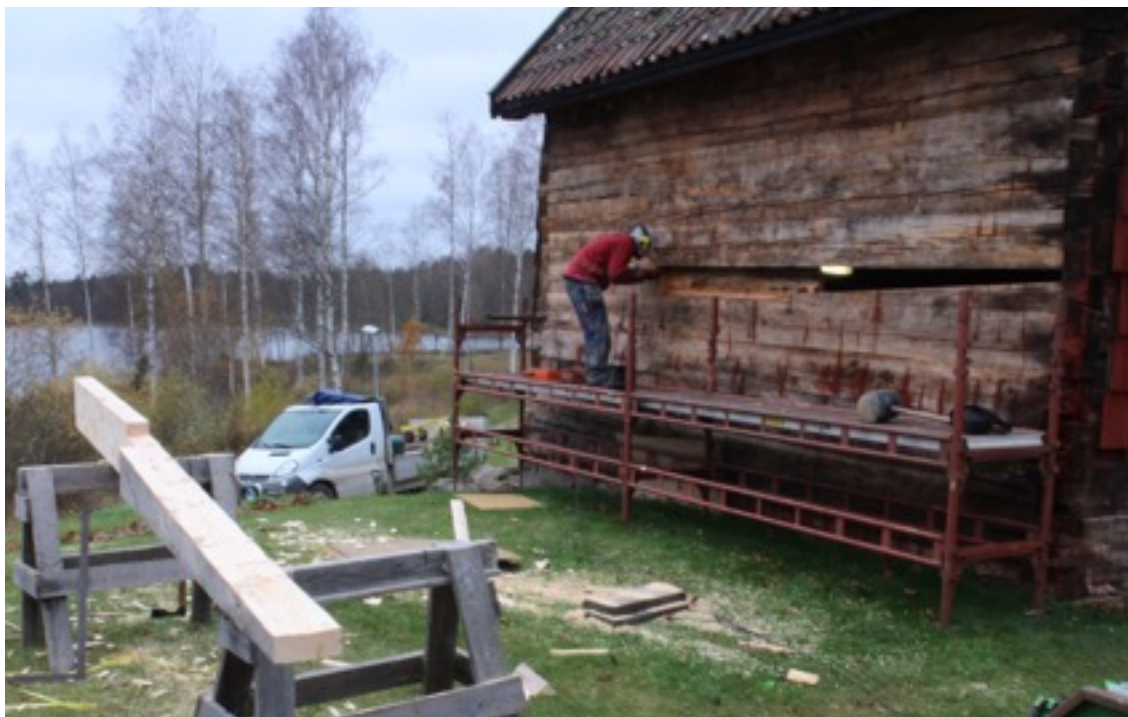
På söderväggen togs skadat material bort på sjätte timret, B6, så att lagningsbiten även här blev komplicerad med flera olika djup, bredder och vinklar. Hade det varit en mindre unik byggnad hade troligtvis mer av stocken ersatts då det skulle gått snabbare. I Ingatorps kyrkboks fall är målsättningen att man invändigt även

fortsättningsvis ska slås av "orörd medeltid". Tillvägagångssättet ger både en fullgod teknisk lösning och invändigt kommer lagningen inte att vara synlig. Den del där timret helt ersattes täcktes sen tidigare av en kluven plank som täckte för skadan. Denna plank är sannolikt uppsatt redan på medeltiden innan boden spånkläddes och kommer därför att återmonteras.

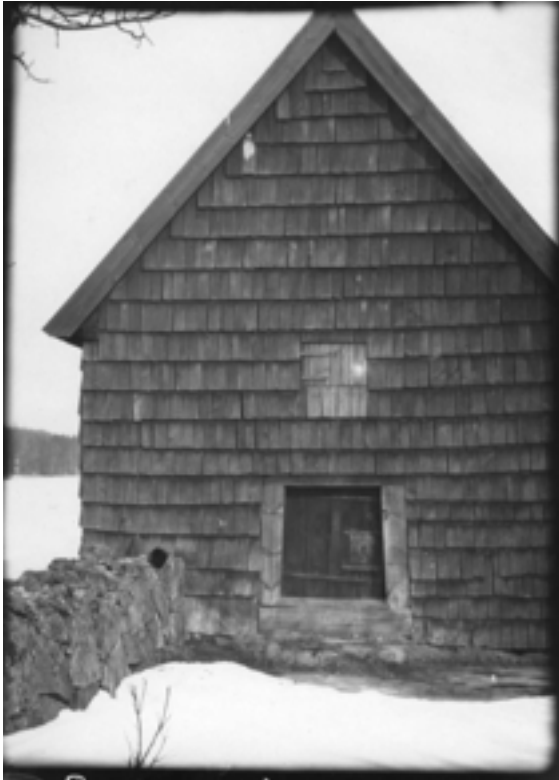
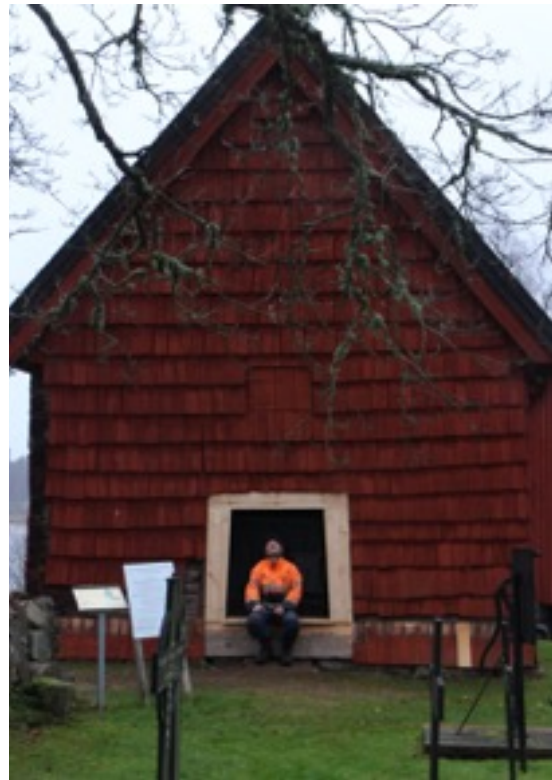
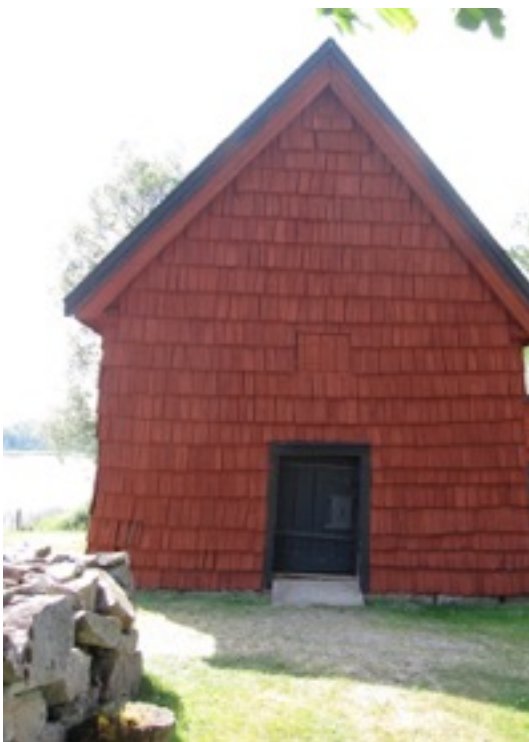
Överst till vänster foto tagit 1908 av Algot Friberg. Överst till höger foto tagit 2014 av timmerman Henrik Sundahl. Observera att vi varit noga med att välja nya brädor med hornkvistar och att den vänstra foderbrädan har hornkvistarna riktade uppåt och den högra neråt. När man jämför de bägge fotografierna kan man även se att överbrädan 2014 ser bredare ut. Tittar man noga ser man att spånen över dörröppningen inte är jämna med resten av spånskiftet, vilket de var 1908. Sannolikt har man vid tillverkning av nytt foder på 1900-talet gjort denna ändring. På bilden från 2014 är inte tillbakamonteringen av spån klar, bara det understa skiftet är återmonterat. Till vänster foto tagit 2010 av K-M Melin. Notera den stora gestaltningsmässiga skillnaden de smala dörrfodren och förlängningen av dörren gav.

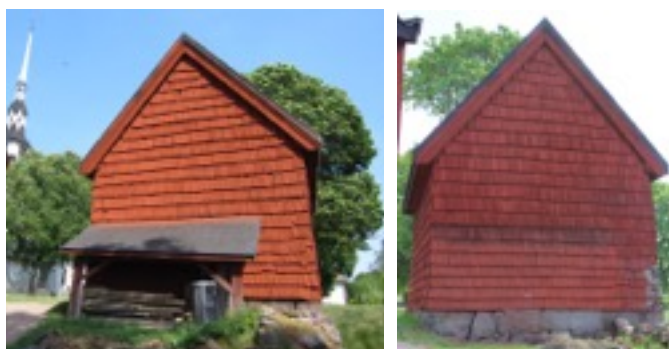
Foton med och utan luta.

Den sentida lutan på baksidan uppfördes under andra halvan av 1900-talet som ett extra förråd. Med tanke på dess korta historia och att den till viss del förtog den arkitektoniska upplevelsen av kyrkboden bestämdes det att den skulle avlägsnas. Ett tungt vägande skäl att få den avlägsnad 2014 var att scanningen skulle bli så komplett som möjligt.

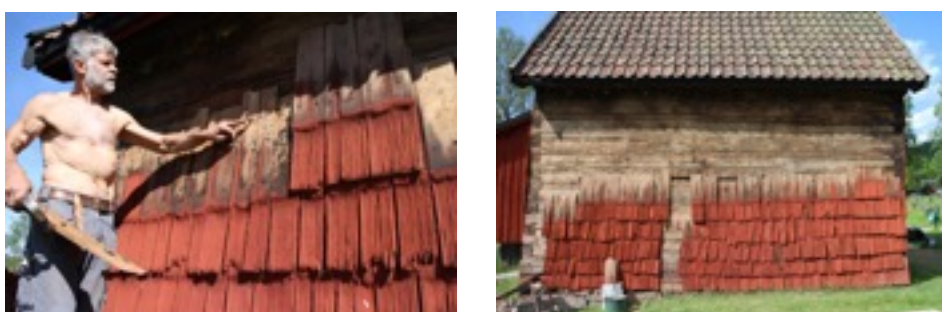
Hela södersidan fick till fullo avtäckas för att kunna göra de lagningsarbeten på stommen som krävdes. Varje spån märktes före demontering. Några dubbhål och större spikar som penetrerade spånen dokumenterades. På bilden till vänster pekar Börje på en av dessa grövre spikar.

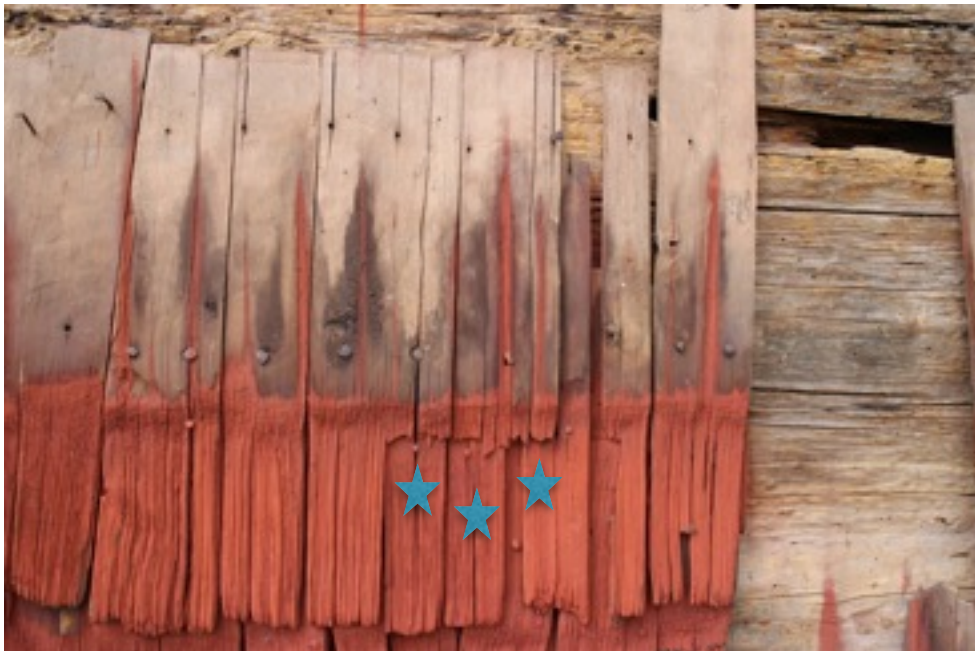
Bilden ovan visar en variant av hur man vid äldre kompletteringar av trasiga spån valt att trä in nya under och spika dessa synligt (de tre spånen med stjärnor är sådana kortare lagningspån som monterats i efterhand). Detta tillvägagångssätt har flera fördelar, färre originalspån behöver kasseras vilket både är bra ur ett kulturhistoriskt perspektiv och ur ett ekonomiskt samt att det är mindre iögonfallande, vi la inte märke till dessa lagningar förrän vid nermonteringen. Observera den starka vittringen på spånen. Spån som spräckts förböras och spikas för att kunna återanvändas.

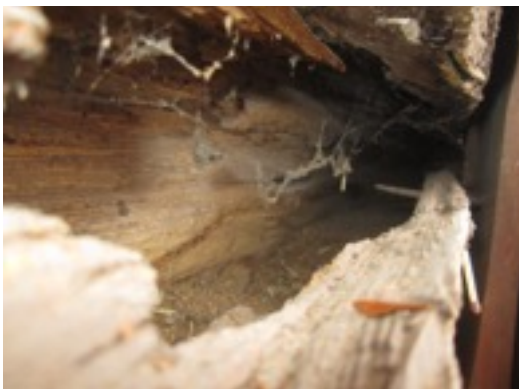
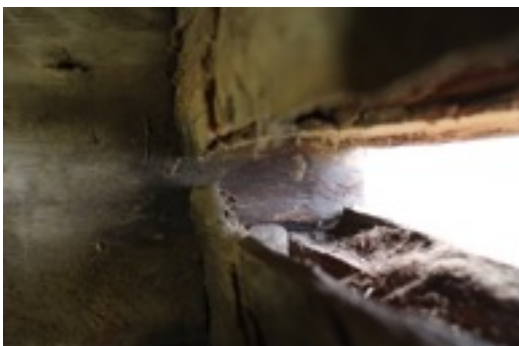
Den övre bilden visar hur urholkad södersidans sjätte väggtimmer (B6) var när spånen avlägsnats. Den undre bilden är tagen inifrån efter att en del av det rötskadade virket avlägsnats. I urholkningen fanns förutom ruttet trä och skräp en hel del rester av säd. Då det inte är var dag man påträffar medeltida botaniska lämningar valde vi att dammsuga upp materialet i två rena dammsugarpåsar. Kontakt är även tagen med Mikael Larsson, doktorand vid Lunds universitets arkeologiska institution. Han beskriver sin forskning på följande sätt,

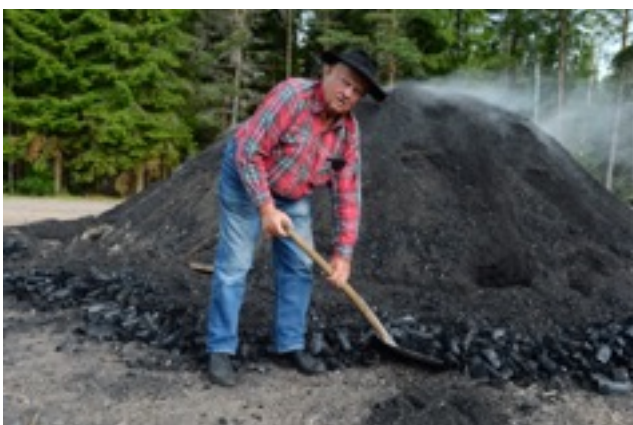
Våge Johansson från Ingatorp har överlämnat myrjärn som om möjligt ska användas vid spiktillverkning till boden. Myrjärnet är lokalt tillverkat av Våge. I Södra Råda projektet och Hantverkslaboratoriets regi kommer ett smidesseminarium anordnas där just medeltida spik och beslagstillverkning kommer att vara i fokus vilket även gagnar restaureringen av Ingatorps kyrkbod. Till vänster syns Våge arbeta med en kolmila.

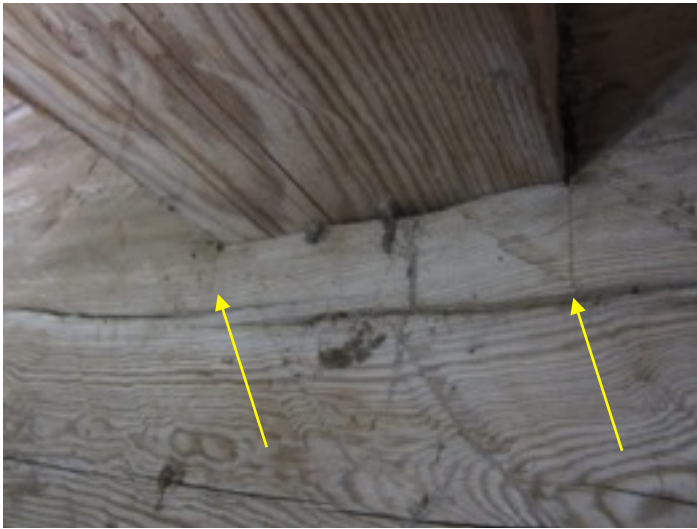
På flera ställen har vi funnit avmärkningsspår gjorda med något vasst verktyg som en rits eller en knivsegg. Överst syns ritsar gjorda på hammarbandet för att markera var urtaget för en bindbjälke skulle huggas. Nedan syns utvändig rits som markerar var laxhaket skulle göras.

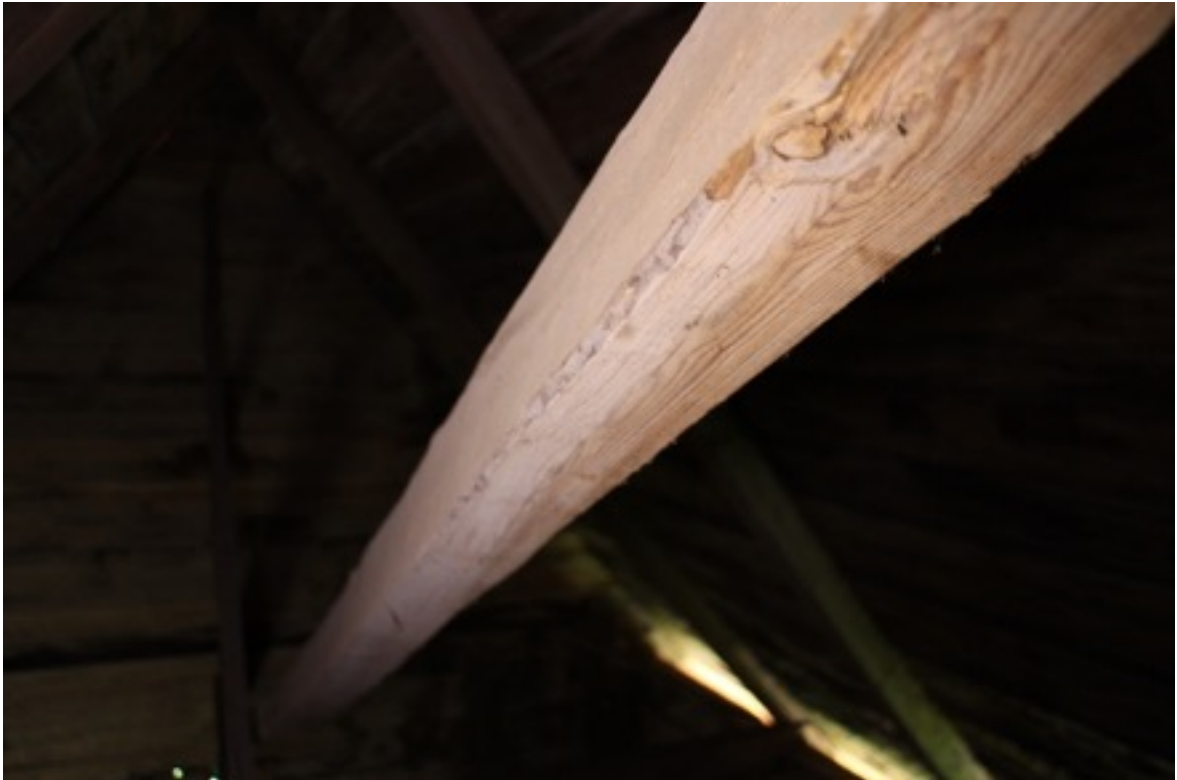
På stötтан i bild, men även på timmer och trobrädor, påträffades rester av vankanter vilket visar att man ville utnyttja sitt timmer maximalt, under förutsättning att det blev så gott som skarpkantigt. I rekonstruktionsarbetena med Södra Råda har vi diskuterat om man på medeltiden valde att hugga bort all splint för att endast utnyttja den beständigare kärnveden. Men så har inte fallet varit i Ingatorp och byggnaden har klarat sig fantastiskt bra ändå. Det är även värt att notera att man låtit barken sitta kvar vilket avslöjas av att en barkborre grävl sig en lång tunnel i fibrernas riktning. Hade spåren efter barkborre varit kapada av yxa hade det betytt att timret legat innan det bearbetades men barkborrespåren är gjorda efter behugningen.

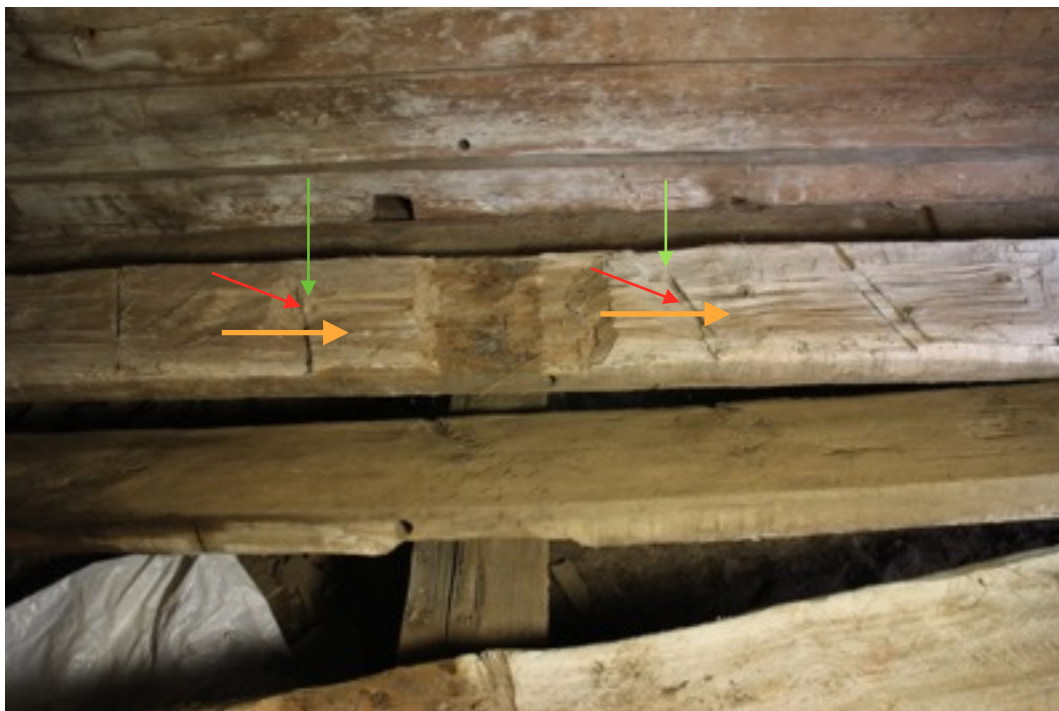
finns på golvbrädan i Ingatorp. Då denna plank ger ny kunskap om medeltida timmermanshantverk så tolkas spåren lite närmare. Dessutom kommer denna grovbearbetningsteknik att provas i fullskaleexperiment vid bearbetning av timmer till rekonstruktionen av Södra råda. Skyrhuggen har gjorts med ömsom hugg som grön pil och ömsom som röd pil. Detta har gjort ett skyrhugg med en sida som är i 90° vinkel mot fibrerna och en som är i mycket mindre vinkel till fibrerna. När skyrhuggen varit klara har man kunnat hugga från stockens ända i orange pilarnas riktning och på så vis klyvt bort klamparna. Det är mestadels klyvyta och väldigt lite spår av övriga hugg vilket tyder på att man med ganska stor kraft och målmedvetenhet utfört själva fränklyvningen av klamparna.

Under arbetet med att laga fotträet på östra gaveln togs några medeltida golvbrädor upp och kunde då inspekteras närmare. En av brädorna var endast grovbearbetad så kallat klamphuggd. Vi kunde då se att även klamphuggningen skett i fibrernas riktning så samma sätt som sprätthuggningen sker. Vid rekonstruktion av medeltida behuggning i Södra Råda Projektet och i restaureringen av Ingatorp har vi till stor del klamphuggt tvärs fibrerna på samma vis som finns beskrivet från senare tider. Även om viss klamphuggning med fibrerna skett har vi inte fått ytor som liknar de som

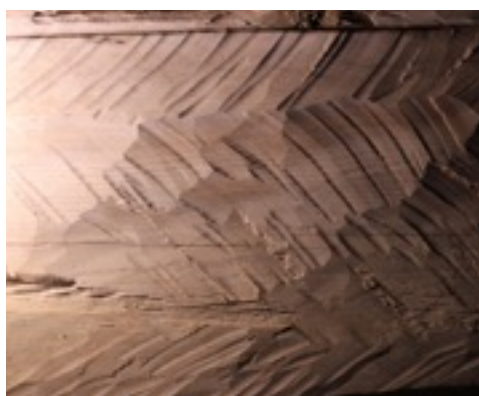
Ovan visas detaljbilder på tre olika trobrädor. Behuggningsteknikerna skiljer sig åt markant, övre bilden till vänster skiljer sig mest från de andra. Vi ser här behuggningar gjorda av minst två olika timmermän. När nu materialet är scannat finns framledes möjlighet att undersöka verktygsspår, för att få svar på frågeställningar av denna art, utan att ens besöka boden!

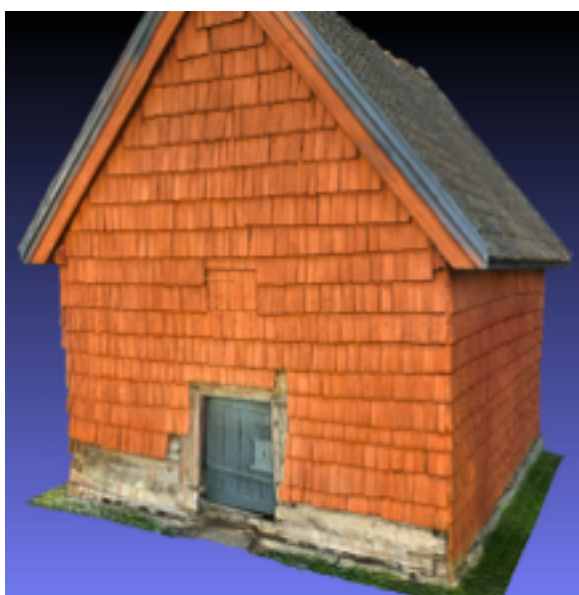
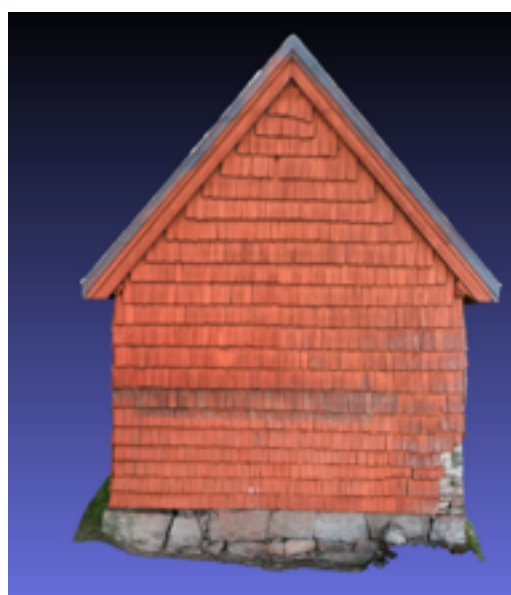
Stefan Lindgren på Humlabbet vid Lunds Universitet är ansvarig för scanningen som gjorts på kyrkboden. Scanningen i Ingatorp utfördes av Linda Nesi med assistans av Karl-Magnus Melin och Börje Samuelsson. Scanning skedde av boden både exteriört och interiört. Södersidan scannades både med och utan spån. Inför scanningen demonterades lutan på baksidan och de sentida hörnstolparna som nämnts ovan. Scanningdatan är väldigt stor och endast en del är levererad till beställarna. Datan lagras och sparas på Humlabbet och är tillgänglig för framtida forskning. Tekniken går hela tiden framåt och framledes går det säkert att lägga ut modellen alternativt en film där man kan bli guidad i boden. Detta kommer vara ett utmärkt sätt att tillgängliggöra denna märkvärdiga byggnad både för de som har begränsad rörlighet och de som ej har möjlighet att besöka kyrkboden.

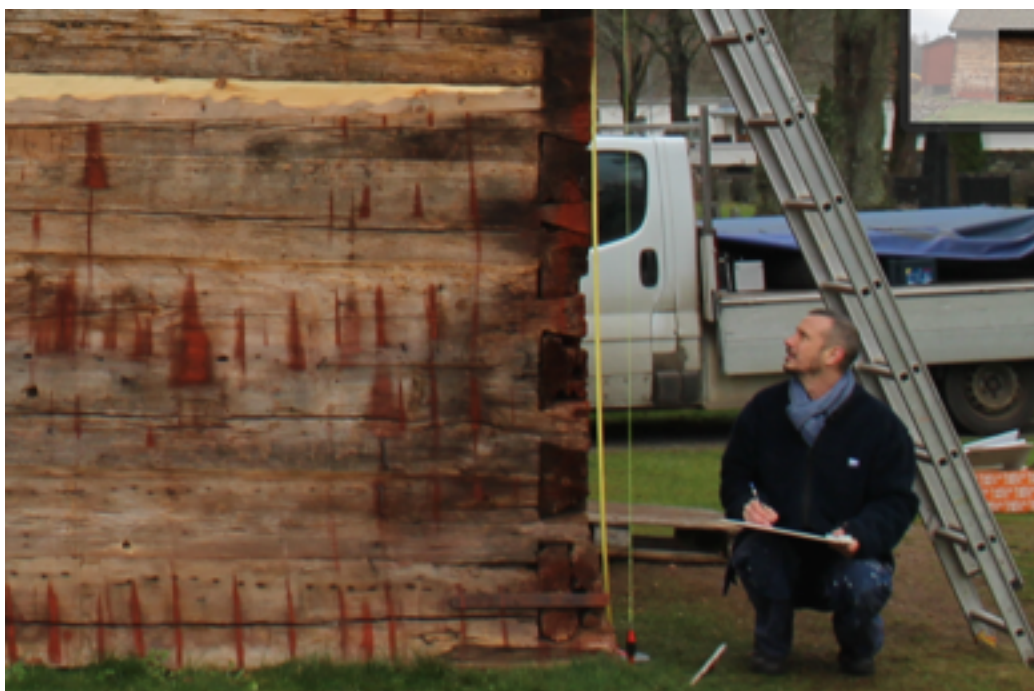
Ingatorps kyrkbod är unik och därför dokumenteras boden parallellt med olika metoder. Scanningen som redovisas ovan är mätbar men då spånen i år avlägsnats och gjort det möjligt att undersöka väggtimmer som varit dolt sen 1500-talet vill vi inte missa någon information under den korta tid väggen var avklädd. Förutom scanning togs ett stort antal fotografier före och under spändemontering. Varje enskilt spån granskades och längd- och breddmått registrerades. När väggen var fri fotograferades den omsorgsfullt i dagsljus men även på kvällen med släpljus. På Bilden ovan syns Gunnar Almevik dokumentera knutkedjan. Vid uppmätningarna använder vi lod och våglinjer för bästa resultat. De noggranna uppmätningarna är en ytterligare pusselbit för att komma närmare en förståelse av vilka metoder de medeltida hantverkarna använde och vad de ansåg var tillräckligt bra hantverk. Med tanke på byggnadens skick, tätheten mellan varven och det säregna arkitektoniska uttrycket är det omöjligt att inte även med moderna ögon beundra vad de med enkla redskap och mycket kunskap uträttat för närmare 800 år sedan!
