# Hidinge gamla kyrka, Strängnäs stift

## Dendrokronologisk datering

Daniel Eriksson 2018-11-29

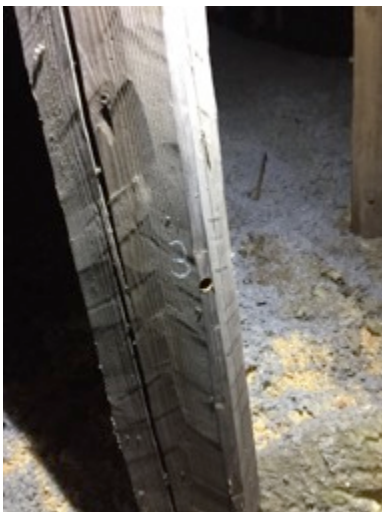
Borrprov tre i södra stödbenet,  
takstol tre från väster.

Den medeltida  
behugningstekniken framträder  
tydligt i släpljuset.

Prov	Provtagen del	Vankant	Beskrivning av del	Illustration
1	Södra krysssträvan, takstol 3 från väster.	Ja		
2	Södra krysssträvan, takstol 4 från väster.	Ja		
3	Stödben takstol 3 från väst södra sidan.	Ja		
4	Högben takstol 2 från väst Norra sidan	Nej		
5	Stödben takstol 6 från väst Norra sidan	Nej
