# Knista kyrka, Strängnäs stift

## Dendrokronologisk datering

Daniel Eriksson 2018-11-26

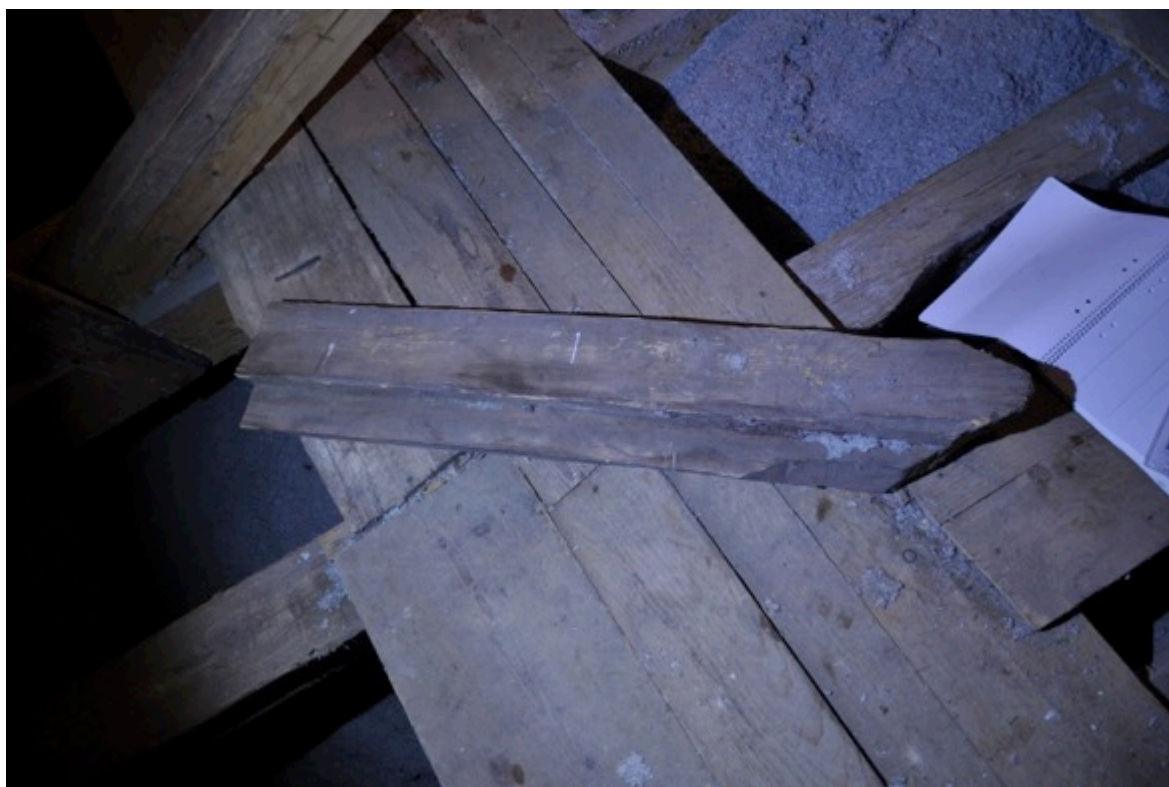
Prov 1 består av en sedan tidigare avsågad del av taklagets längdförsträvning. Biten som är av gran gav dessvärre ingen datering.

Totalt togs 10 prover, 6 i de äldsta takstolarna samt 4 i de sekundära. Prov 1 är en sedan tidigare avsågad bit av takstolarnas längdförsträvning medan övriga är borrprover. Alla provtagna takstolar är placerade i långhusets västra del, den äldsta.

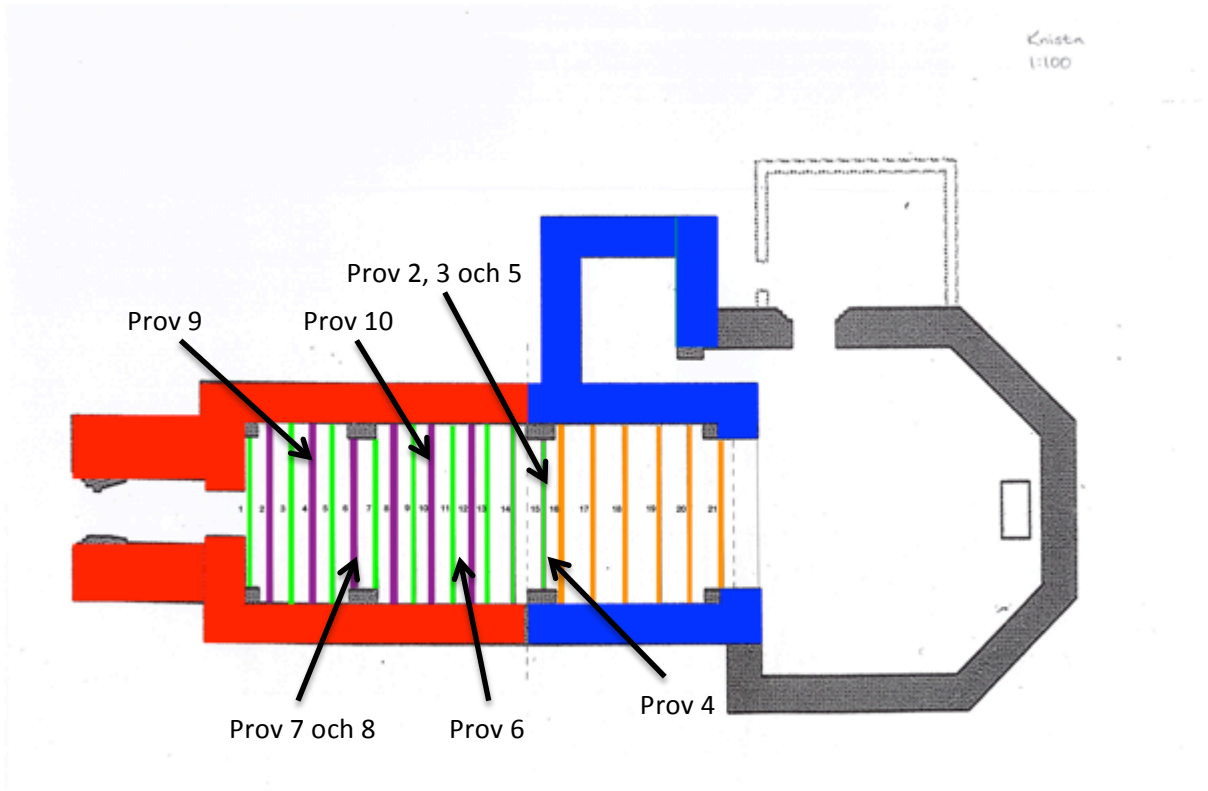
Röd färg markerar murverk från den ursprungliga kyrkan.  
Grön = ursprungliga takstolar. Lila = sekundära takstolar.

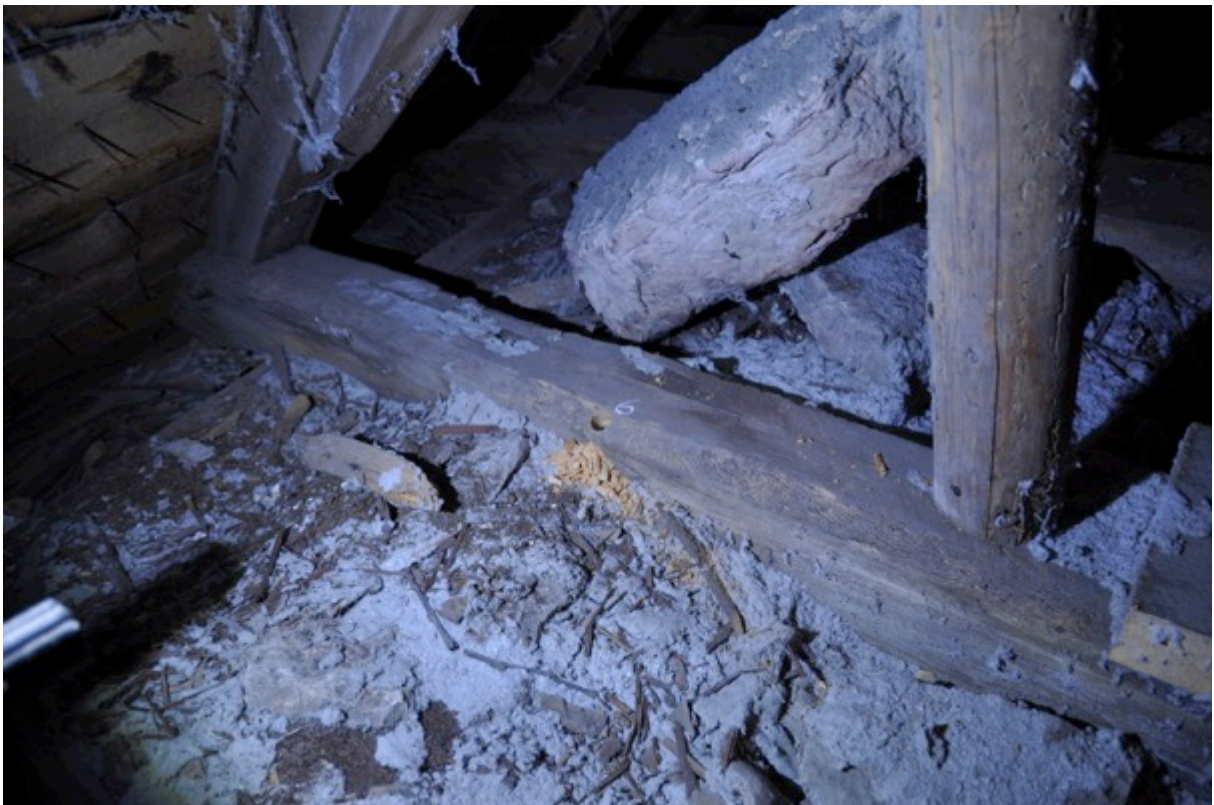
Borrprov sex i bindbjälke elva från väster, daterar det äldsta taklaget till 1131.

Om samtliga provtagna delar är ursprungliga från taklagets resning kan kyrkan inte vara uppförd tidigare än 1131. Prov 6, som är taget ur bindbjälken i takstol 11 från väster, visar att det trädet fälldes under vinterhalvåret 1130/1131. Det är ett rimligt antagande att **kyrkan färdigställdes någon gång under år 1131**. De övriga proven har inte fått några exakta dateringar men baserat på statistik faller årtalet 1131 in under samtliga provsvars spannvidd. Detta gäller för både de gamla och nya proverna.
