Arkeologisk förundersökning 2015

Starby 34:1, fornlämning nr 21

OMLÄGGNING AV KYRKGOLV

Skånearkeologi
Rapport 2016:6

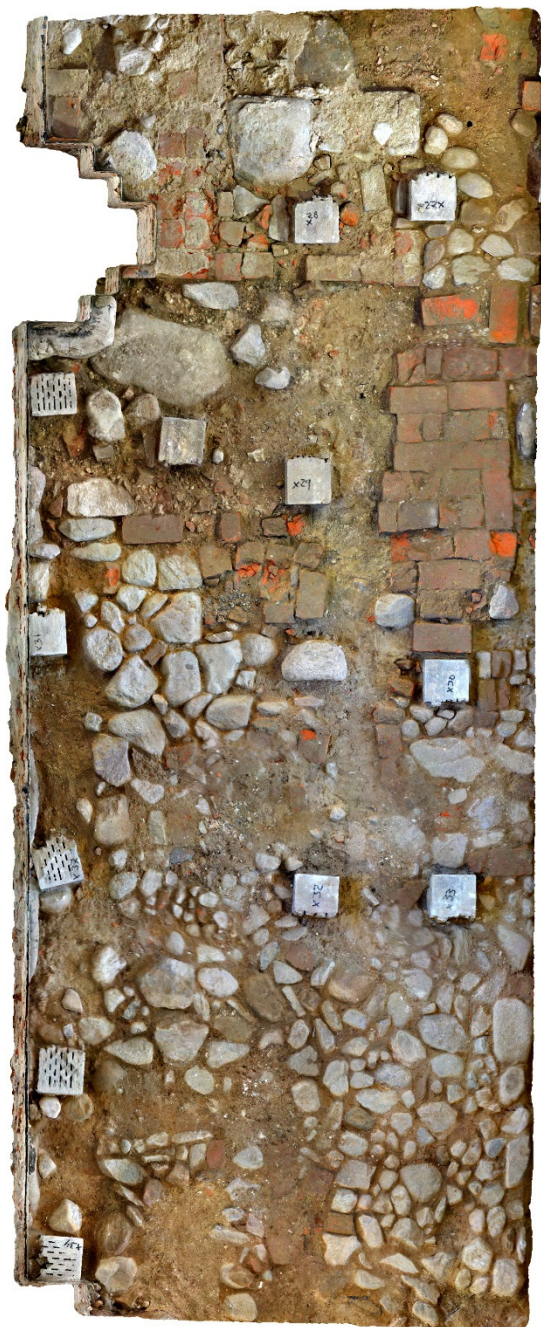
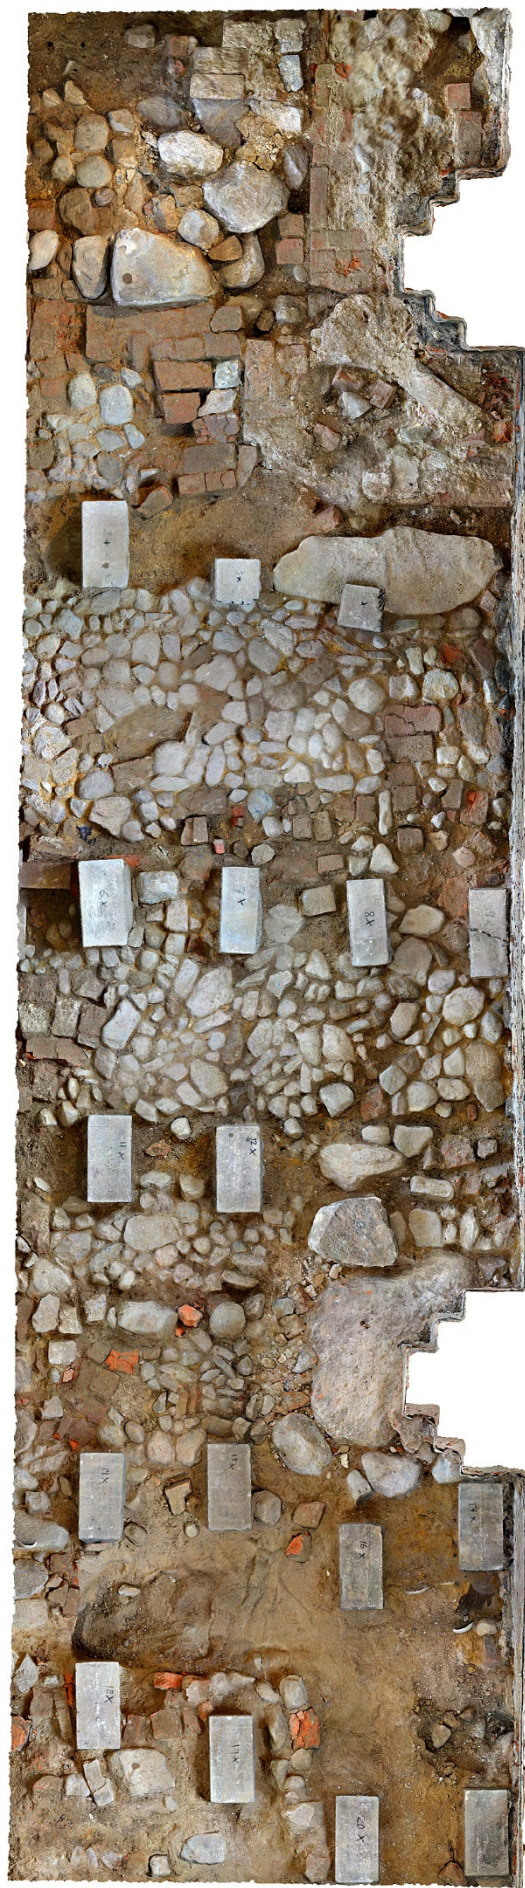
Figur 4. Lodfoton extraerade ur 3D modellerna. Skala 1:400. Cementblocken tillkom vid det förra golvbytet och fick ligga kvar då de nya golvbjälkarna skulle vila på dem. För att möjliggöra mätningar i lodfotona och planritningarna sattes kryss på ett antal av cementblocken. Kryssen är numrerade och deras individuella avstånd finns redovisade i arkivmaterialet.

Efter framrensning dokumenterades stenläggningen med digital fotografering för att skapa 3D modeller av golvet i södra respektive norra delen. Dessa 3D modeller kan studeras på Skånearkeologis hemsida eller som interaktiva pdf:er på Regionmuseet i Kristianstad tillsammans med övrigt arkivmaterial.

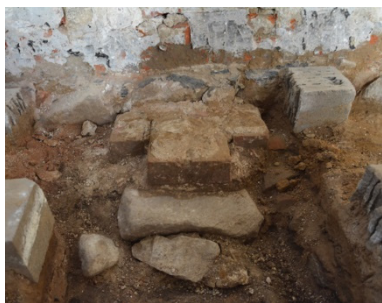
Figur 7. Foto över valv- eller altarfundament som framkom strax öster om nordportalen.

I samband med framrensning av stengolvet längst i väster i den norra delen av långhuset framkom ett fundament av sten och storstenstegel murat med kalkbruk. På södra sidan av långhuset framkom i motsvarande läge ett fundament av enbart sten och kalkbruk. De två fundamenten ligger omedelbart öster om syd- respektive nordportalen.

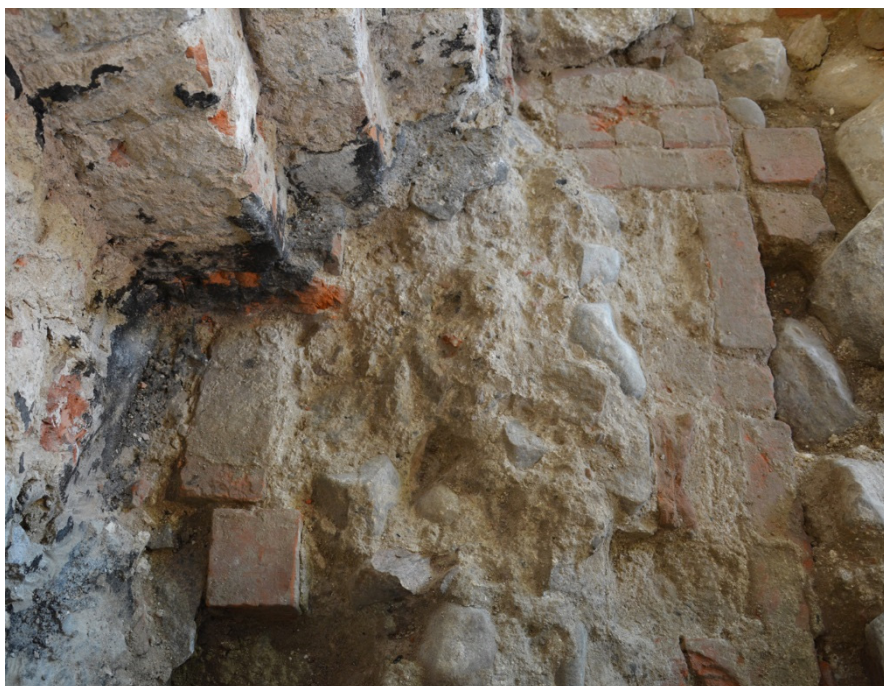
Figur 8. Foto över den södra äldre kormuren. Den långa tegelstenen till vänster i bilden utgör den södra begränsningen

Längst i öster, på södra sidan, där det nuvarande koret börjar påträffades rester efter det äldre koret i form av en tegelmur som går strax innanför den nuvarande kormurens innersida. Det äldre koret bestod av en skalmur av tegel med en inre fyllning av kalkbruk och småsten, ca 0,8 m bred vilket kan jämföras med långhusets murar som var 0,8–0,9 m breda. Kormuren hade tegelskift som låg lägre än långhuset och verkade nå ända ned till äldsta golvnivån att döma utifrån ett litet titthål. I denna del påträffades även den tidigare triumfbågens fundament. Triumfbågens fundament var inte heller sammanfogade med kormuren utan dessa stod för sig själva. I sydöstra hörnet av långhuset framkom ett fundament murat med kalkbruk. På denna plats ska tidigare stått en av två kaminer som installerades i kyrkan år 1878 (Frödin 1988). I fundamentet förekommer storstenstegel. Fundamentet förefaller dock något kraftigt för en vanlig kamin och kan möjligen innehålla rester av ett äldre altarfundament. I motsvarande läge på norra sidan framkom en stor sten.

¹⁴C dateringen av den äldre södra kormuren visar på en tillkomst under perioden 1190–1285 (95,4%) (LuS 11509) och dateringen av triumfbågens norra fundament till perioden 1115–1270 (83,3%)(LuS 11510). Dateringarna tyder på att det äldre koret och triumfbågen kan ha uppförts samtidigt och att de sannolikt tillhör stenkyrkans första fas. Kolproverna var mycket små och provet från triumfbågen gick inte att bestämma varken till art eller egenålder medan korväggen med träkol kom från ett ströporigt träslag med en egenålder mindre än 20 år. Den byggnadsarkeologiska undersökningen visar dock på avvikelser som kan tyda på att kor och långhus inte har uppförts samtidigt, bl.a. att tegelskiten i det norra fundamentet går längre ned än i långhusmuren och att tegelstorlekarna i de olika murarna skiljer sig något åt (Jansson 2016). För att ytterligare komplicera det hela så såg det inte riktigt likadant ut på södra respektive norra sidan.

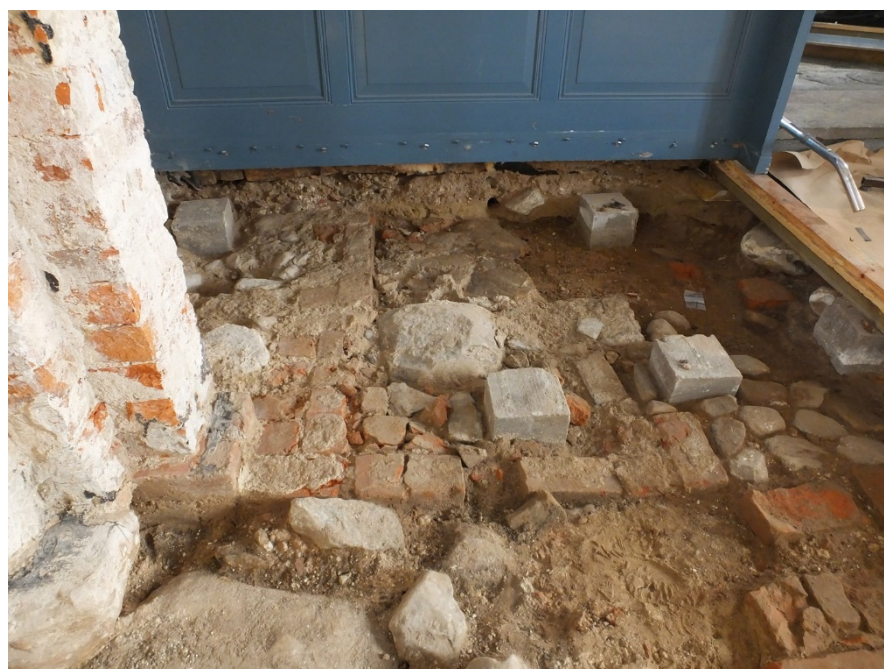
Figur 9. Fotot visar nordöstra hörnet av långhuset med det äldre korets mur och valvfundament. Centralt i bilden syns triumfbågens fundament (se figur 5). Tegelskiftet i den äldre kormuren och triumfbågens fundament sammanfaller inte med skiftet i långhusmuren. Foto: Petter Jansson.

I den östra delen av långhuset framkom rester efter det äldre korets grundmurar och fundamentet till triumfbågen. Det nuvarande koret uppfördes under åren 1854–1855 och ersatte då ett mindre kor. Kormurarna framkom strax innanför det nuvarande korets murar.

Triumfbågens södra fundament utgjordes av gråstenar som murats med kalkbruk. Under de synliga stenarna, i södra delen, fanns fler stenskit som var kallmurade på samma sätt som långhusmurarna. St Stefan i Lund hade också en grundmur i östgaveln av långhuset trots att kyrkan hade ett kor (Mårtensson 1981, s.74).

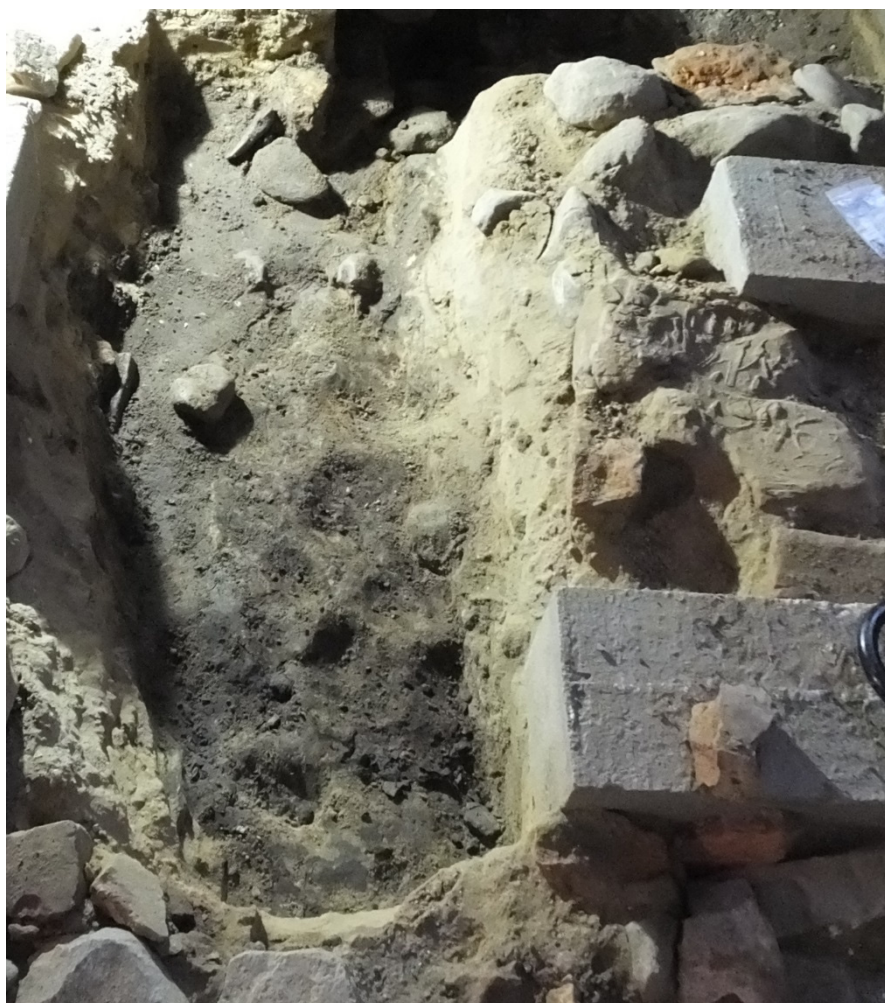
Figur 11. Foto över den äldsta golvnivån som framkom i provgrop 1. Fördjupningarna i provgropens botten utgör avtrycken efter stenarna. Det förekom rikligt med sot- och träkol. Foto: Petter Jansson.

Det förekom en hel del sot och kol i stenavtrycken efter det äldsta golvet. Kolets och sotets ursprung är oklart och bör ha hamnat där antingen omedelbart före sättningen av golvet eller när det har brutits upp vid en senare omläggning då. Ett träkolprov har daterats med ^{14}C metoden till 1015–1185 f.kr med (95,4 %) (LuS 11513). Trädslaget som analyserades var bok med en egenålder mindre än 100 år. Den stratigrafiska analysen tillsammans med ^{14}C dateringen visar att golvet är det första i kyrkan men det finns även en möjlighet att golvet kan ha tillhört en äldre föregångare till den nuvarande kyrkan. I så fall sannolikt en träkyrka.

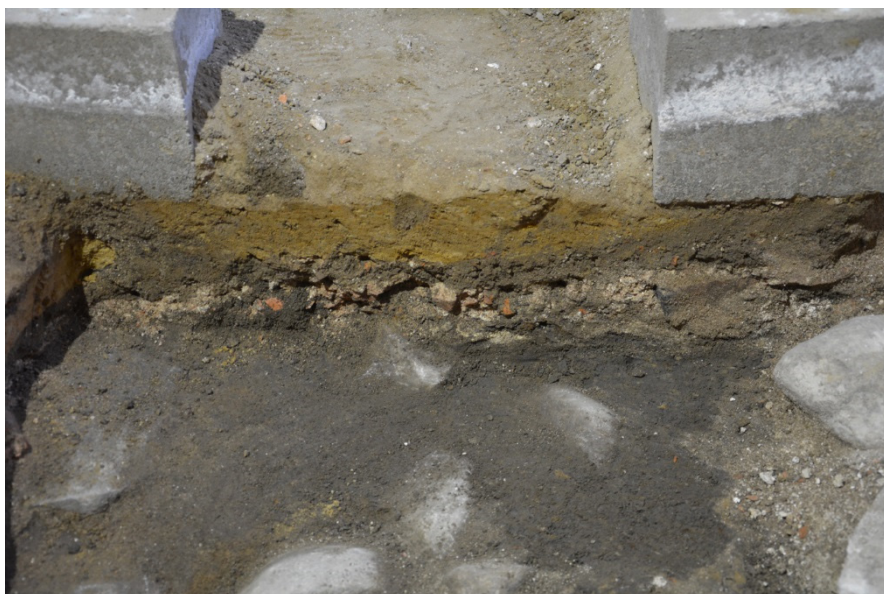
Figur 12. Foto över det äldsta golvet i provgröp 2. I denna del förekom inte lika mycket sot- och träkol som i provgröp 1. Strax ovanför äldsta golvet låg ett lager med jord, tegelkross och kalkbruk som troligen bildats vid någon ombyggnad i kyrkan (L.4). Det var i detta lager mynten framkom

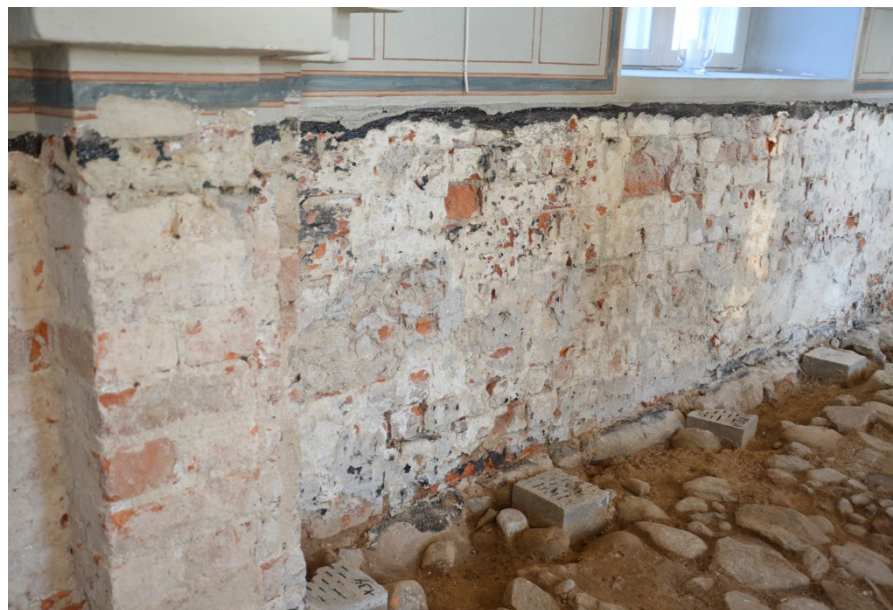
Figur 15. Norra långhusmuren med utstickande gråstenar i sockeln som kan vara rester efter väggbänkar.

Längs södra långhusmuren låg stengolvet i nivå med övre kanten på gråstenssockeln vilket tolkades som att golvet kunde vara ett tidigt golv. Längs norra långhusmuren förekom större utstickande stenar ovanför stengolvet. Med beaktande av den nivå på vilket det äldsta golvet framkom torde de utstickande stenarna i själva verket vara rester av stenbänkar som funnits längs långhusmuren. Motsvarande iakttagelser gjordes inte längs den södra långhusmuren, vilket kan bero på att det södra golvet ligger något högre. Vid undersökningen av S:t Stefan i Lund visade sig att den norra långhusmuren var en halvmeter bredare än den södra långhusmuren vilket tolkades som att den norra väggen har haft sittbänkar längs muren (Mårtensson 1981, s.98). I kyrkor på Själland har man vid flera tillfällen kunnat konstatera att det har funnits bänkar längs långhusmurarna. Väggbänkarna har med tiden dolts när golvnivåerna succesivt har höjts (Liebgott 1989, s.150). Rickard Holmberg skriver att det förekommer att den södra långsidans bänkar har varit högre än den norra sidans (Holmberg 1990, s.29). Den äldsta golvnivån låg ca 0,3 m under översta kullerstengolvet som i sin tur var i nivå med långhusets stensockel.
