Kulturhistorisk karaktärisering och bedömning

Edshult kyrkogård

*Edshults församling i Eksjö kommun
Jönköpings län, Linköpings stift*

JÖNKÖPINGS LÄNS MUSEUM
Byggnadsvårdsrapport 2006:

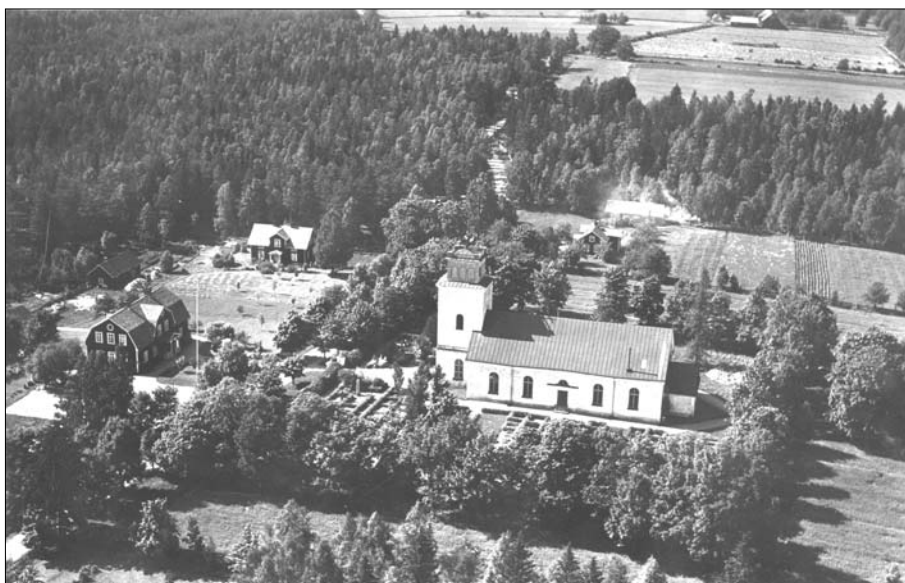
Edshult flygbild 1936. (JLM)

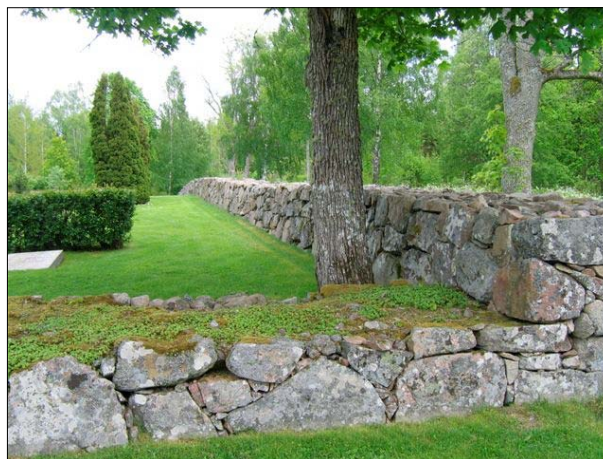
Kyrkogården omgärdas på alla sidor av en kallmurad naturstensmur. Ovanpå muren är delar av muren täckt av mossa och sedumväxter. Muren har sin ursprungliga utsträckning och utformning då inga utvidgningar gjorts sedan kyrkan anlades på platsen.

Del av kyrkogårdens omgärdning. Mot väster är trädkransen placerad på kyrkogårdens insida.

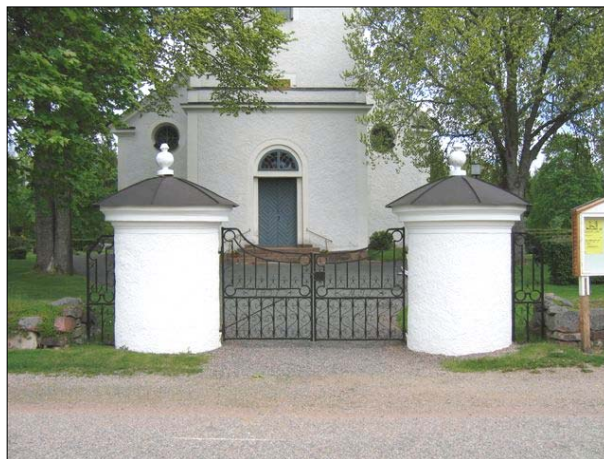
Det finns två ingångar till kyrkogården, en i öster och en i väster. Den västliga porten utgör kyrkogårdens huvudentré och har två kraftiga runda grindstolpar murade i tegel som putsats och avfärgats i vitt. Putsen är spritad med en profilerad avslutning mot den falsade plåtavtäckningen, de båda stolparna kröns av en vitmålad utsmyckning. Till porten sitter smidesgrindar med sirlig ornamentik och året för anläggandet insatt i dekoren.

Kyrkogårdens huvudentré. I grindarna finns årtalet för kyrkogårdens anläggande i smidesdekoren.

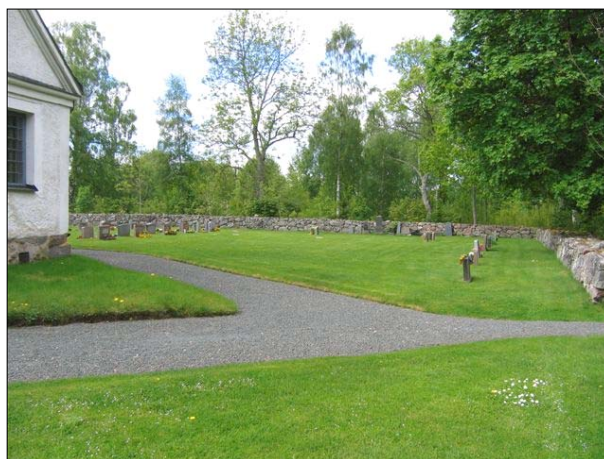
Kyrkogården har ett mycket enkelt gångsystem. Från ingången i väster löper en grusad gång om vardera sida av kyrkobyggnaden. I öster möts gångarna upp och leder ut via den östra grinden. Ursprungligen har funnits ett mer utbrett gångsystem men dessa har med tiden gräsats igen och idag återstår endast dessa rester.

Vy över gångsystemet. De grusade gångarna flankerar kyrkobyggnaden.

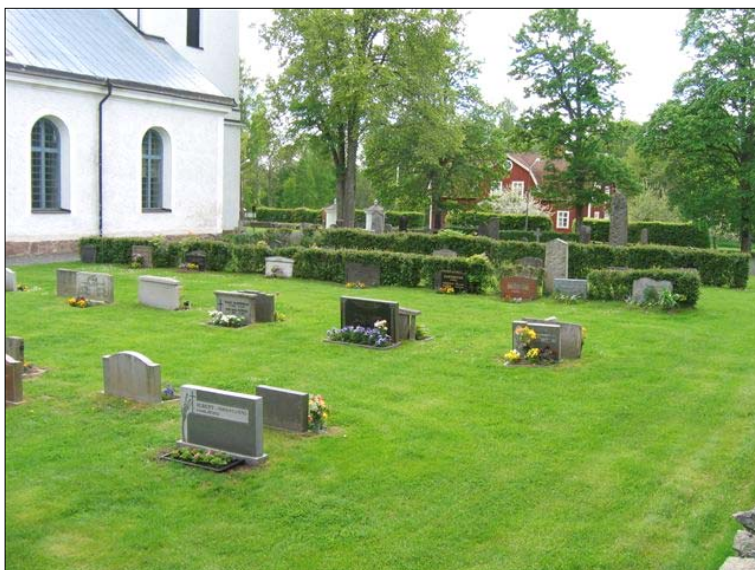
Kvarteret är beläget på kyrkogårdens norra halva. Gravraderna är orienterade i räta linjer och vetter mot väster och öster. I det nordvästra hörnet finns de äldsta gravvårdarna bevarade, på denna del finns även några större träd. Kvarteret har en ganska gles karaktär där mycket gjorts för att förenkla skötseln av ytorna. Den dominerande epoken är 1900-talets andra hälft och gravvårdarna kännetecknas av en låga stenar även om detaljutformningen varierar. En del rygghäckar finns bevarade även om det är tydligt att dessa tidigare varit flera. Utsorterade stenar finns upplutade mot den norra muren.

Vy över kvarter A. På bilden syns de västra delarna där rygghäckarna ännu finns bevarade. Gravvårdarnas låga karaktär framkommer också på bilden.

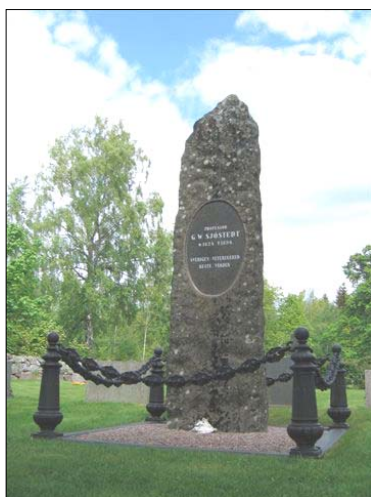
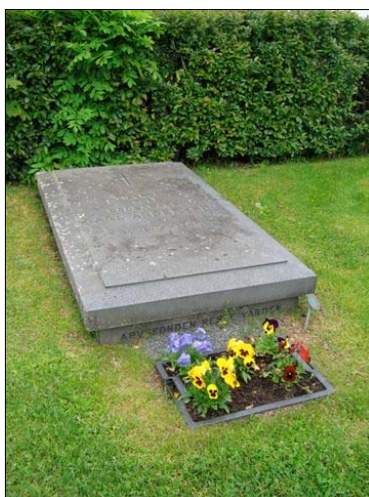
Den nordvästra delen utmärks av några högresta gravvårdar i form av obelisker och bautastensformade vårdar. En gravvård omges ett staket utformat med en kraftig dekorativt utformad kätting mellan hörnpelare. Några av de mer utmärkande gravvårdarna har haft gravramar men även dessa har tagits bort. Den gravvårdstyp som dominerar är de låga breda utförda vanligen i huggen eller polerad granit. Stenarna har en tämligen gles placering vilket kombinerat med att det inte finns någon busk- eller trädvegetation på stora delar av kvarteret ger en öppet och i det närmaste öde intryck. Det förekommer flera titlar exempelvis inspektor, hemmansägare, professor, sjuksköterska/lärlarinna, godsägare.

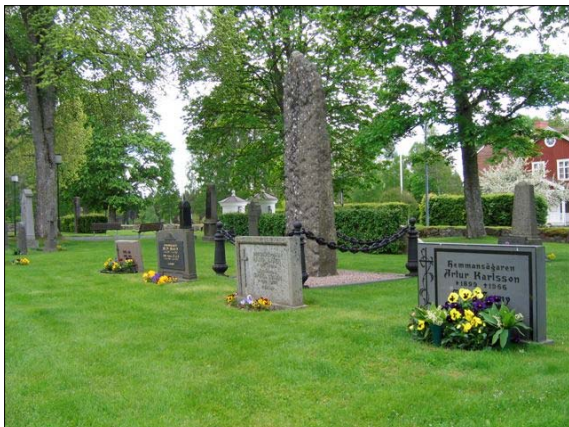
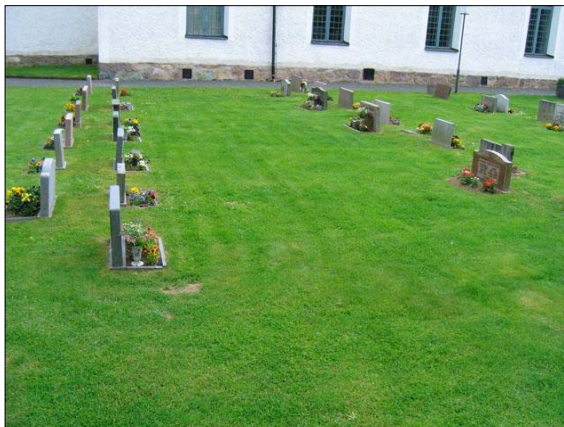
Kvarter A har kvar sin ursprungliga utsträckning och det finns ett antal äldre gravvårdar som förmedlar dess historia. De förändringar som gjorts i syfte att ge en mer lättskött kyrkogård har även medfört att en utarmning av andra gravarrangemang som gravramar, grusbäddar, häckar. Det stora värdet ligger främst i enskilda gravvårdas utformning och i den historia de kan förmedla.

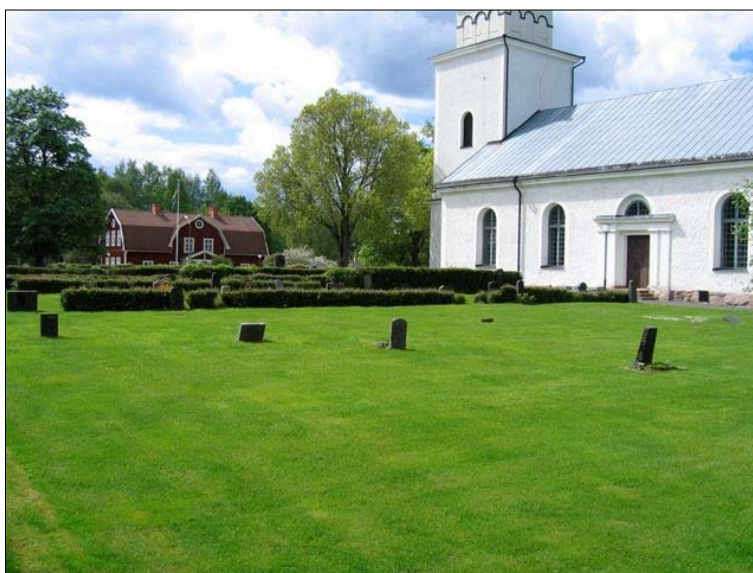
Kvarter B är beläget söder om kyrkobyggnaden och skiljer sig inte nämnvärt från kvarter A, den dominerande epoken är 1900-talets första hälft. I väster finns en del träd och rygghäckarna är koncentrerade till denna del av kvarteret. Det finns även exempel där enar planterats invid enskilda gravar. Gravraderna är utlagda i räta linjer med östvästlig orientering, det finns ett par monumentalgravar i fonden på några av gravraderna vilka ursprungligen omgetts av granhäckar. Några spår efter den allmänna begravningsområdet som varit beläget mot väster finns inte idag. Mot öster finns inga buskar eller dylikt utan gravvårdarna är utlagda i linjer i ett glest mönster vilket ger intrycket att denna del av kyrkogården inte tagits i anspråk innan. Utsorterade stenar finns upplutade mot den östra muren.

Vy över kvarter B. Likt kvarter A är rygghäckar och vegetation bevarade i de västra delarna medan den övriga ytan präglas av gräsytor.

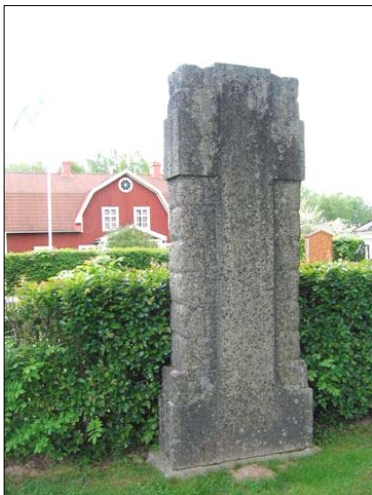
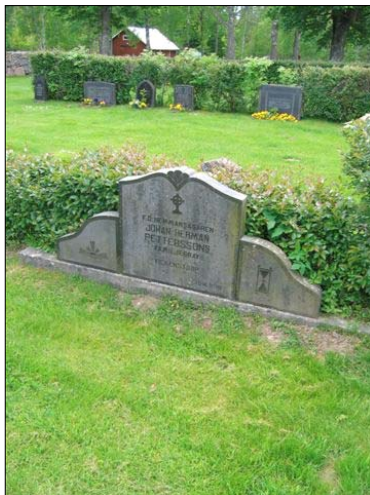
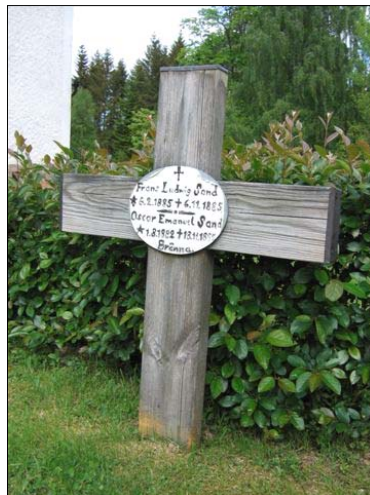
Gravvårdarna utgörs främst av låga stenar i varierande utförande. Det finns några exempel på mer högresta gravvårdar spridda främst i de västra delarna. Det finns två gravvårdar av trä, dessa markerar två äldre gravar men korsen är utbytta på senare tid. Några bevarade ramgravar finns i detta kvarter vidare finns några liggande hällar. Titlar är förekommande och i detta kvarter finns flera exempel på militära titlar men även kyrkvårdar, nämndeman, kantor, kvarnägare och hemmansägare.

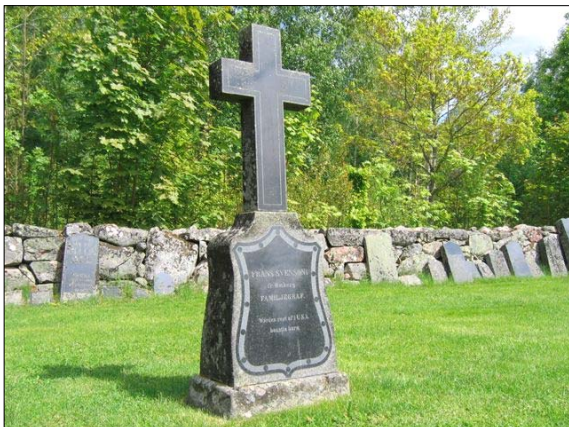
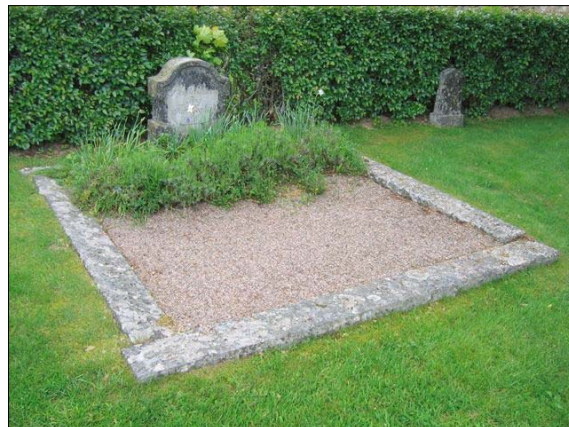
Kvarteret har en tämligen homogen karaktär med låga stenar i varierande utförande. Det stora värdet ligger likt kvarter A i enskilda stenars utformning och ålder samt i den historia de kan förmedla. Kvarteret har förenklats genom borttagandet av rygghäckar och träd samt har det kontinuerliga förnyandet av gravarna bidragit till att kyrkogården upplevs enahanda.
