Kulturhistorisk karaktärisering och bedömning

S:t Lars kapell

*Eksjö församling i Eksjö kommun
Jönköpings län, Linköpings stift*

JÖNKÖPINGS LÄNS MUSEUM
Byggnadsvårdsrapport 2005:20

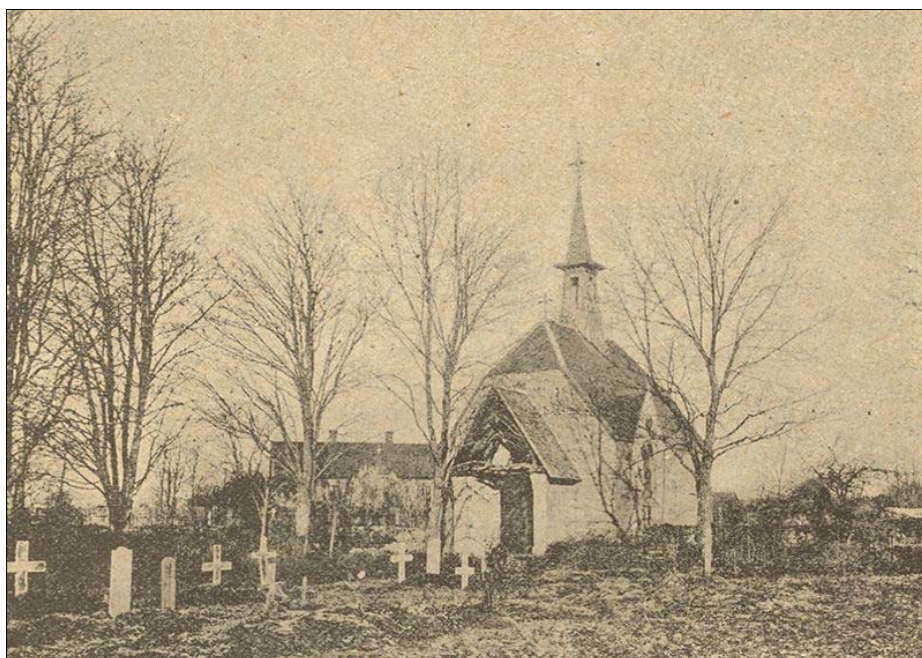
Gamla gravkapellet uppfördes 1894 i nygotisk stil med röd granit, skifferklätt tak och spetsbågefönster. Kapellet revs 1963 när det nuvarande stod färdigt. Gravhällar som stod uppställda i kapellet förflyttades till Eksjö kyrka och finns idag bla uppställda i vapenhuset.

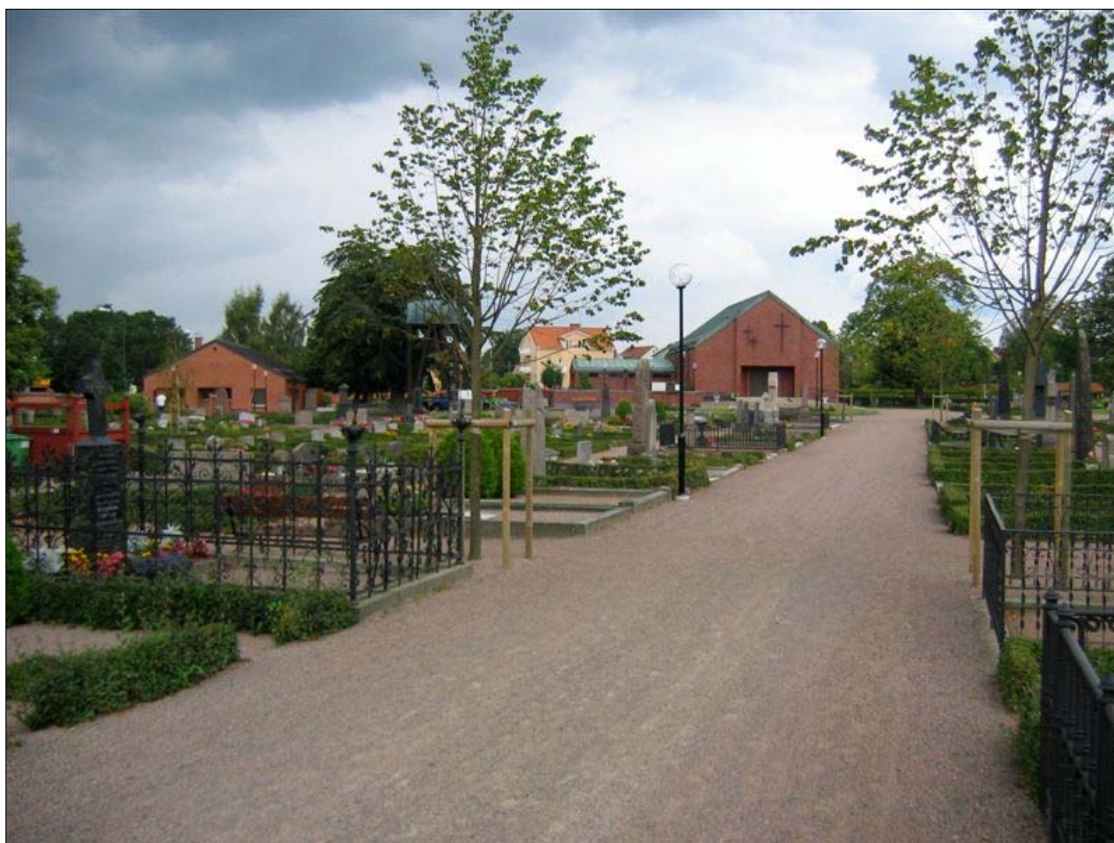
Eksjö stadskyrkogård lades ut 1842 då den gamla kyrkogården vid kyrkan togs ur bruk. Kyrkogården, idag kallad S:t Larskyrkogården, har utvidgats i etapper och präglas av en stor andel grusgravar, omgärdade av stenramar, häckplanteringar eller gjutjärnsstaket. S:t Lars kapell ligger i kyrkogårdens nordvästra del

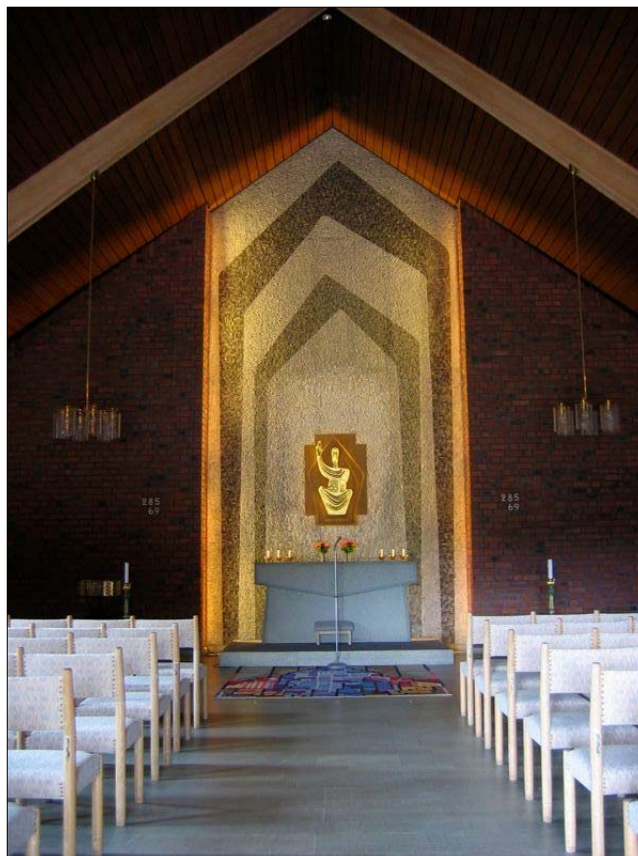
Interiören präglas av ett fåtal naturmaterial i en begränsad färgskala. Altarväggen med Kristusfigur och altarbord är utförda av konstnär Sune Rooth 1962. Vy mot norr.

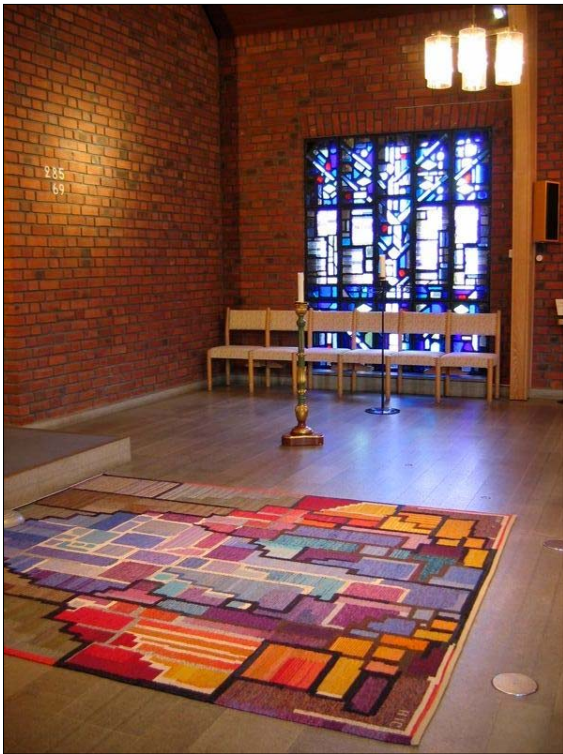
Korfönster mot öster, föreställande livsträdet av konstnärinnan Julia Lüning, 1962. Kormattan är vävd av Inga-Mi Vannerus-Rydgarn och anknyter till glasmålningen.

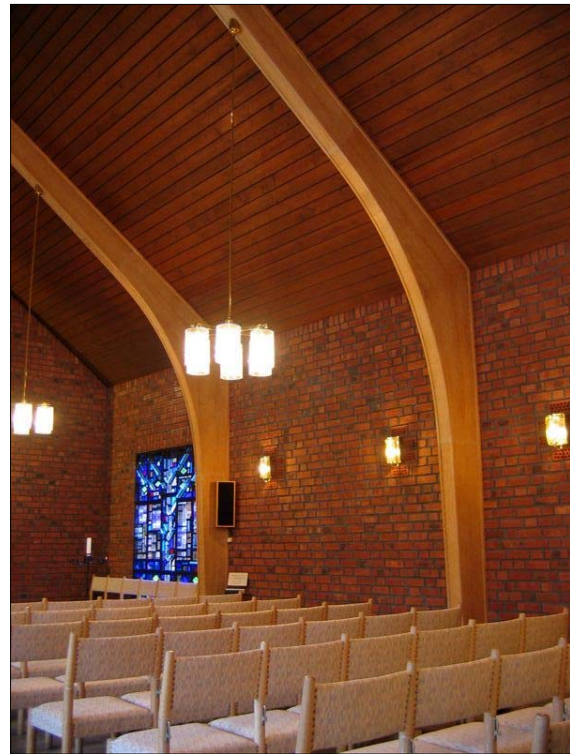
Del av takstolen klädda med vitkalkad ek, i enlighet med stolsinredning, fönsterbågar mm. Armaturen i glas och mässing är nyare och ersatte träspånsarmatur. Taket består av mörklaserad furu.

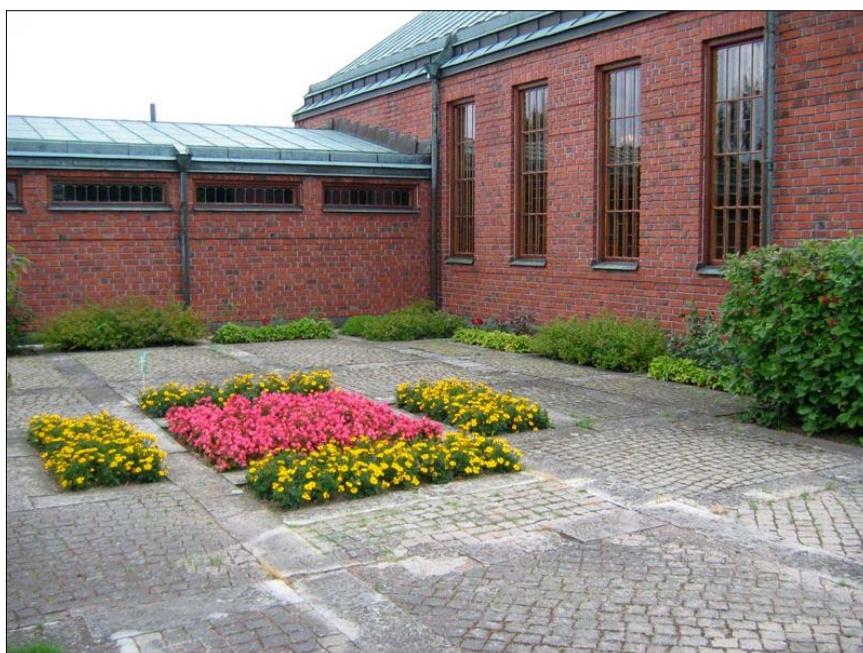
Upphöjd och omgärdad i vinkeln mellan kapellsalen och ekonomitrymmena ligger ”klostergården”, gestaltad efter samma princip om enkelhet i material och former. Vy mot
