Skårby kyrka

Kulturhistorisk
karaktäristik och bedömning
ANNA LINDQVIST 2020-01-07

Ljunits församling, Vemmenhögs, Ljunits, Herrestads och Färs kontrakt, Lunds stift
Skårby 22:1, Skårby socken, Ystad kommun, Skåne län

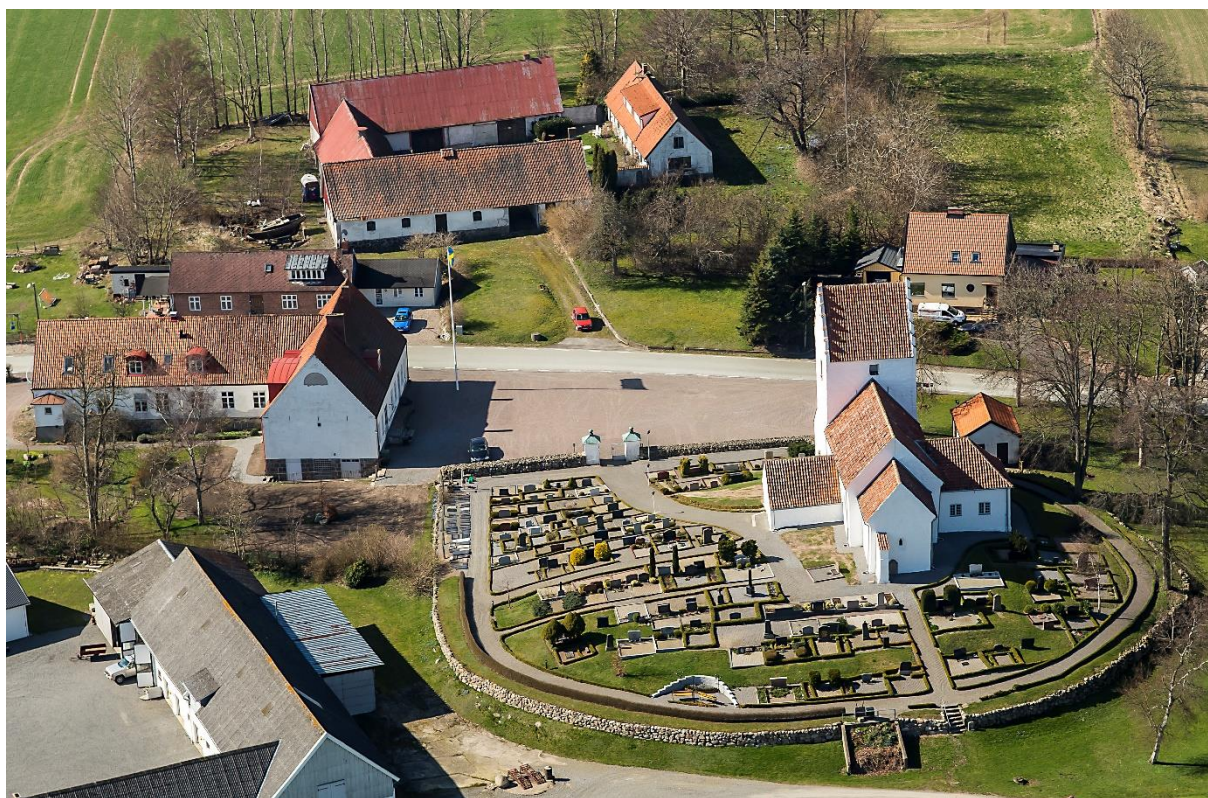
Flygfoto över Skårby kyrkomiljö från öster där kyrkogårdens ålderdomligt rundade form framträder tydligt. I förgrunden till vänster ligger den f d prästgården och i mitten den f d skolan, som nu är församlingshem. I bakgrunden ligger en av byns äldre kringbyggda gårdar kvar. Foto: Pär-Martin Hedberg, 2014.

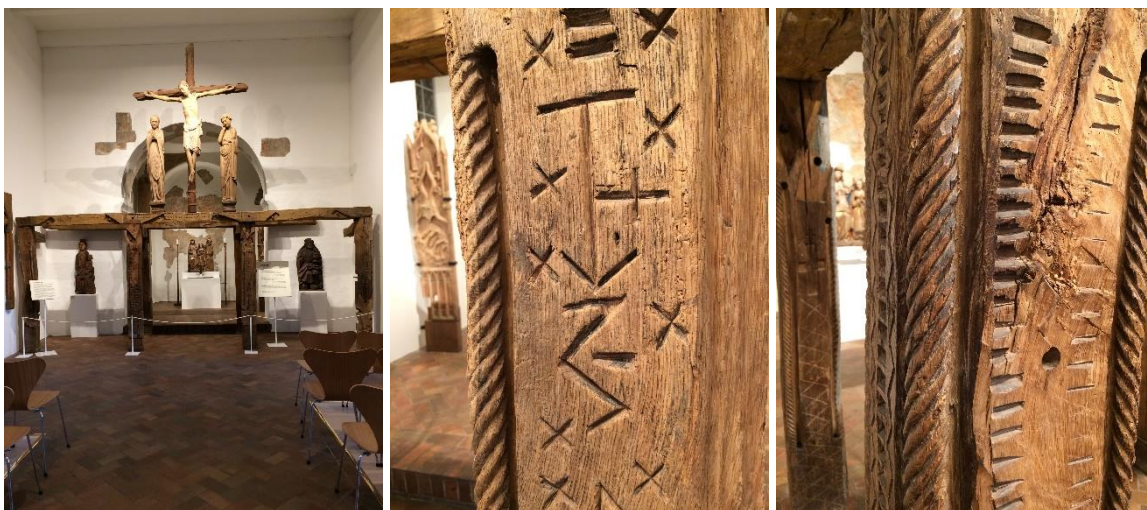
År 1912 påträffades i läktaren sekundärt återanvända vertikala och horisontella, delvis ornerade stolpar, till ett lektorium. De togs bort och ersattes med nya stolpar. Lektoriet finns på Historiska museet vid Lunds universitet. Enligt måttuppgifter har det varit för brett för triumfbågen i Skårby kyrka och har därför tolkats som det tillhört Balkåkra eller Snårestads kyrkor, som har haft bredare triumfbågar. Det har genom senare dendrokronologiska provtagningar daterats till tiden omkring 1485–86.

Lektoriet är utställt på Historiska museet vid Lunds universitet.

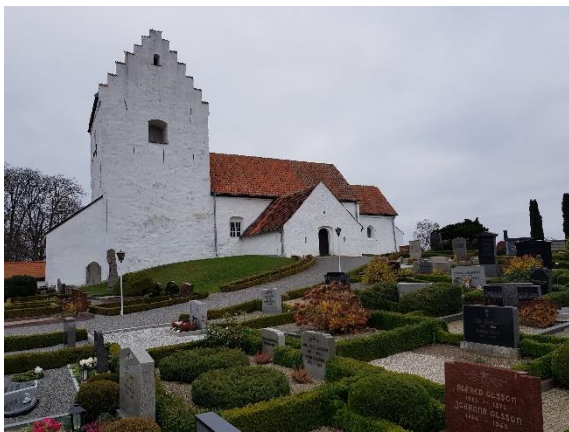
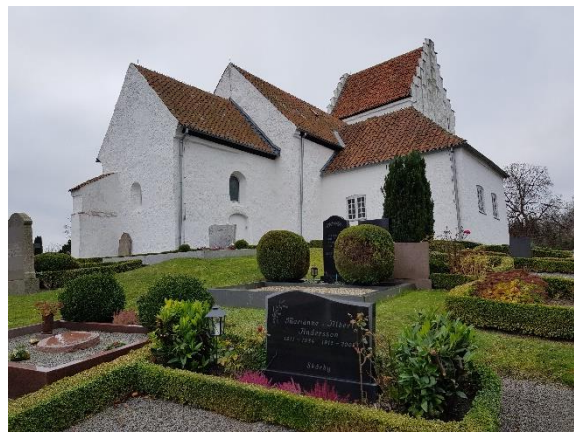
Huvudingången är via vapenhuset i söder. Portalen är i ytterliv stickbågig med rundbågig öppning och försedd med ett dörrblad med en profilerad svartmålad panel lagd i fiskbensmönster med äldre smidd nyckelskylt. En kalkstenshäll är lagd som trappsten. Över porten finns ett vertikallur eller solur, daterat 1789. På långhusets norra sida, i vinkel mot korsarmens västra fasad finns delar av nordportalens västra del bevarad. Till tornet finns en bred rundbågig port på tornets norra sida. Dörrbladet är klätt med stående spontade brädor, som nygjordes 1944, på den södra sidan syns spåren efter en igenmurad port. På korets norra sida syns även spåren efter dörren till det rivna gravkoret.

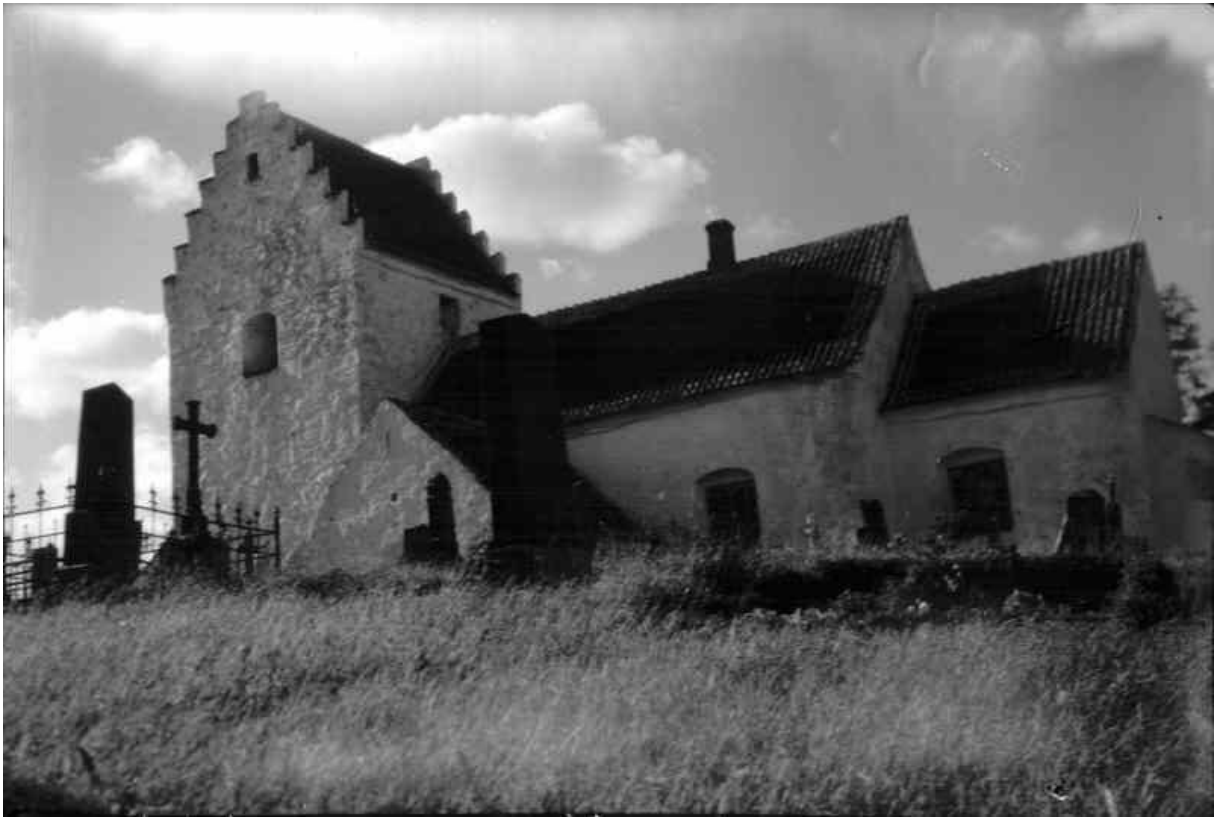
Foto: Sven Brandel, 1924. Bilden är tagen från Riksantikvarieämbetets Kulturmiljöbild.

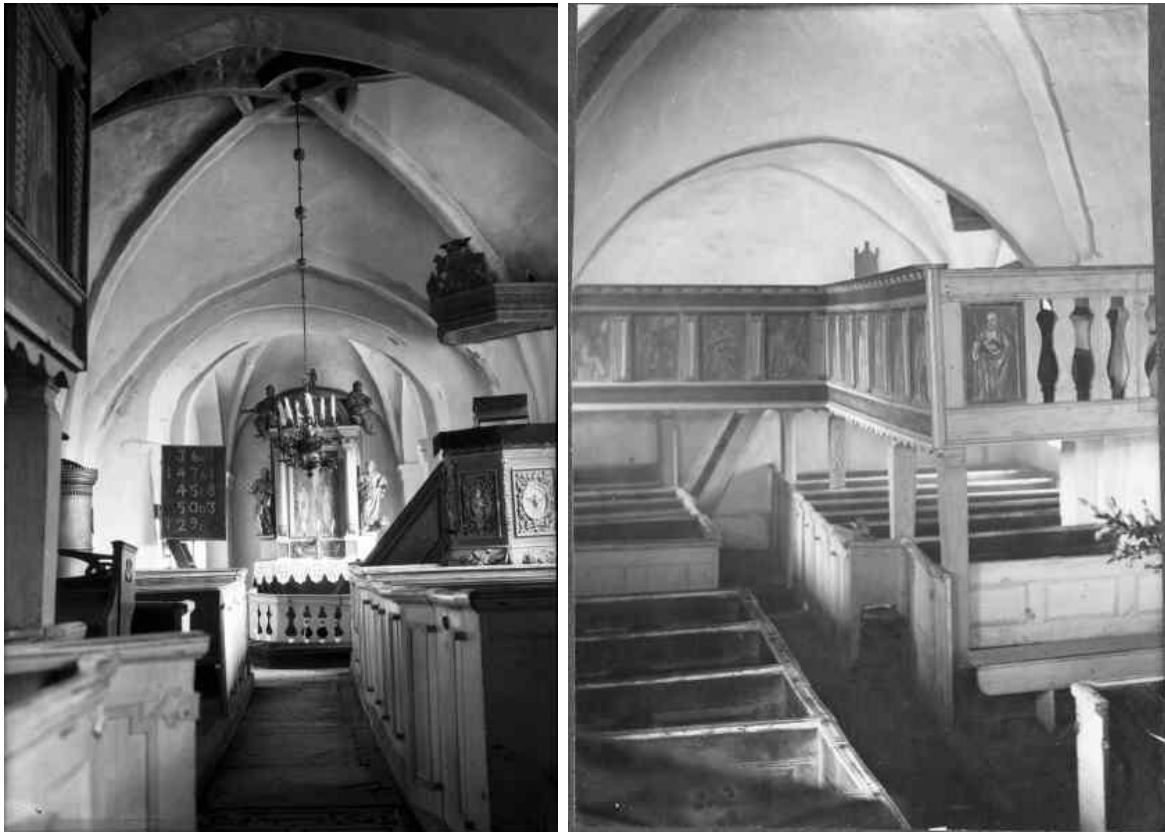
Foto: T.v. Sven Brandel, 1924. T.h. Otto Rydbeck, före 1934. Bilderna är tagna från Riksantikvarieämbetets Kulturmiljöbild
