ÖSTERVALLSKOGS KYRKOGRÅRD

ÖSTERVALLSKOGS KYRKOGRÅRDS HISTORIK

KYRKOGRÅDEN I DAG

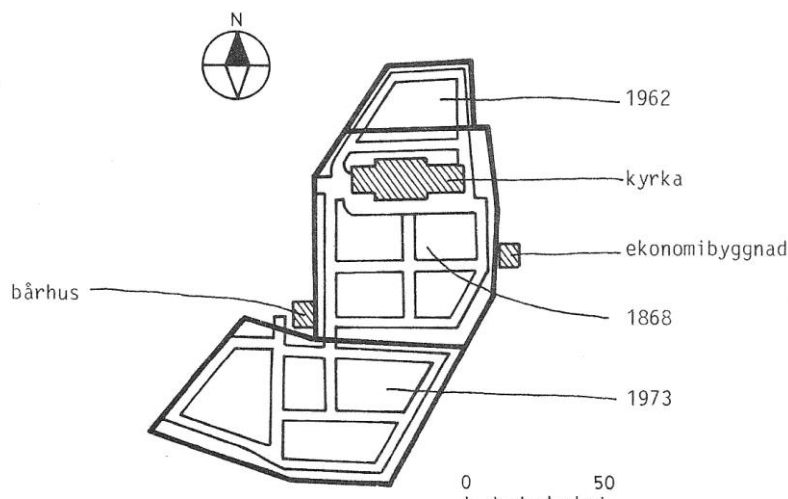
Översikt
utvidgningsområden, ur
*Begravningsplatser i
Värmlands län 1988.*

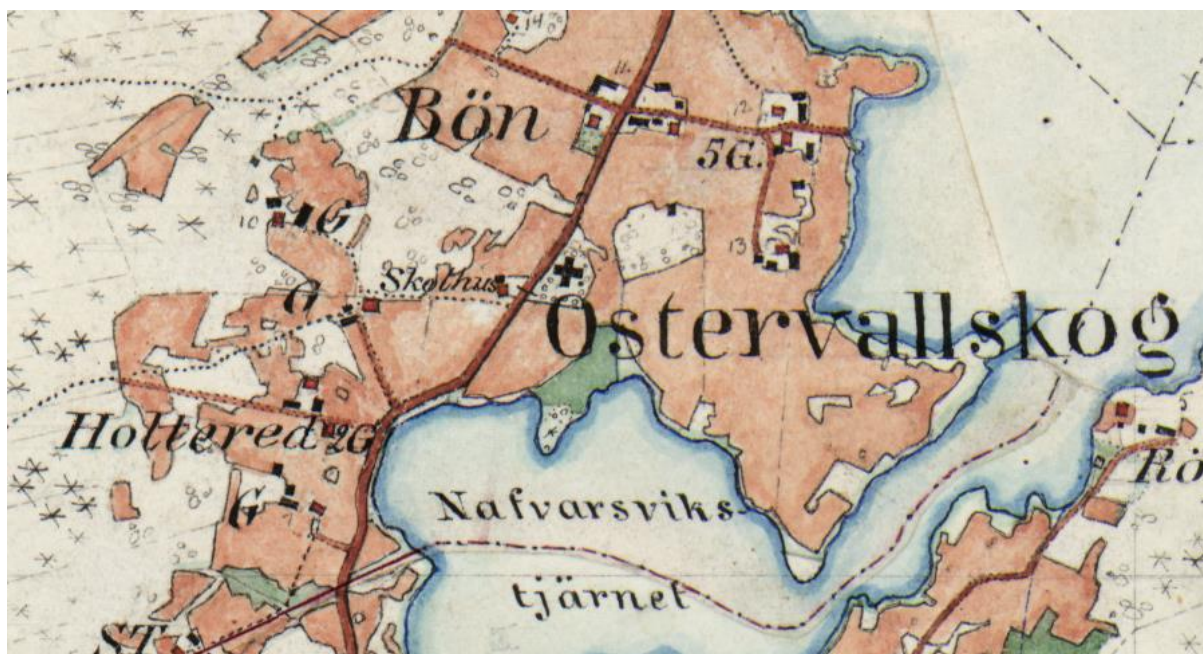
Den häradsekonomiska kartan från 1883-1895, visar Östervallskogs kyrka invigd 1874 och kyrkogården. På andra sidan vägen ligger skolhuset/sockenstugan från 1859. Historiska kartor, Lantmäteriet.

Uppgifter om kyrkogården är knapphändiga men äldre fotografier och kartor ger ledtrådar till hur kyrkogården sett ut. Kyrkogården är samtida med kyrkan och anlades med den största utbredningen mot söder, se den häradsekonomiska kartan från 1883-1895. Under **1890-talet** utfördes enligt uppgift en plantering utanför kyrkogårdsmuren.³⁰¹

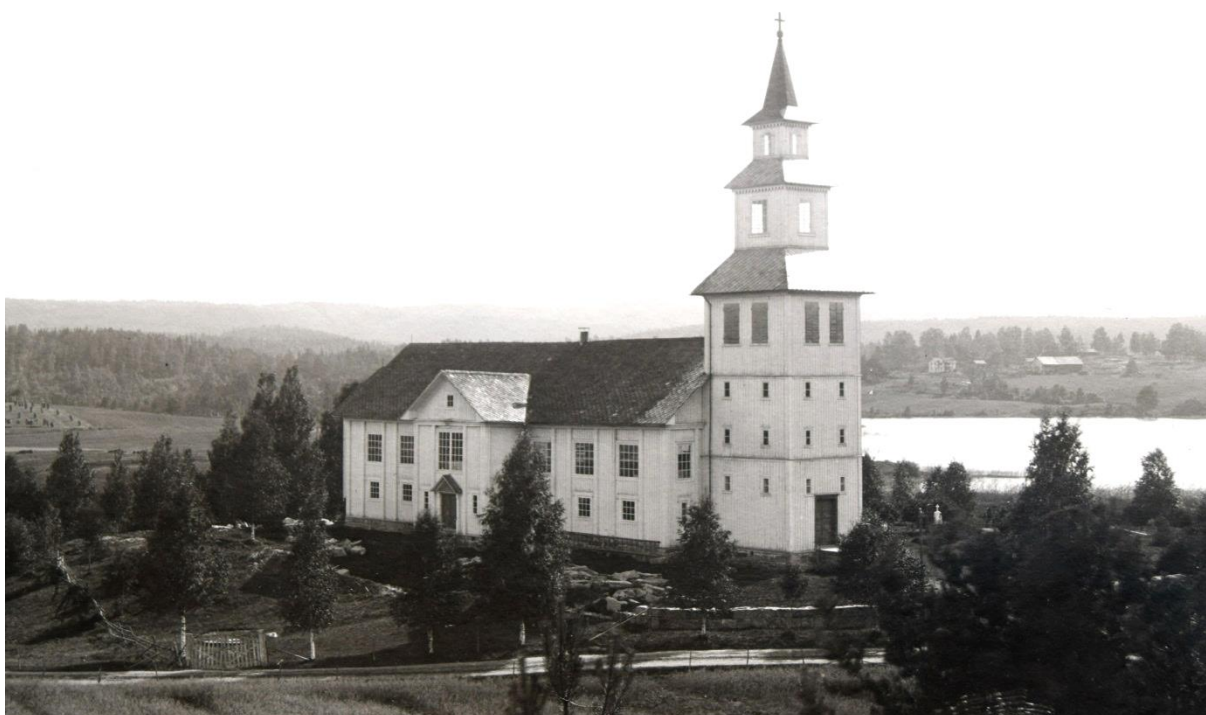
Östervallskogs kyrka sedd från nordväst vid 1900-talets början. Vid zoomning kan man se att en kyrkogårdsmur håller på att uppföras. Årtalet 1907 på ett par bevarade smidesgrindar vittnar om att muren färdigställdes detta år. Foto: Larsen & Ödvall, Arvika, Värmlands Museum.

År 1907 stod kyrkogårdsmuren färdig. Ett par bevarade smidesgrindar är också försedda med årtalet. Grindarna är dock numera placerade vid en entré i den östra muren på 1970-talets utvidgningsområde. Sannolikt uppfördes stenmuren omkring gamla kyrkogården under flera års tid. Arbetet utfördes i huvudsak genom dagsverken hemmansvis.³⁰² Ett odaterat fotografi av firma Larsen & Ödvall i Arvika, som var verksam från år 1903, visar att en kyrkogårdsmur håller på att uppföras. Fotografiet visar att den västra muren är uppförd och att grunden för den norra muren är lagd. Stora stenblock ligger på marken norr om kyrkan. Ett annat fotografi, troligen från 1900-talets början, visar rätlinjigt anlagda gravrader med höga smala gravvårdar. Kyrkogården var också planterad med en trädkrans och med en allé längs huvudgången från kyrkans södra port.

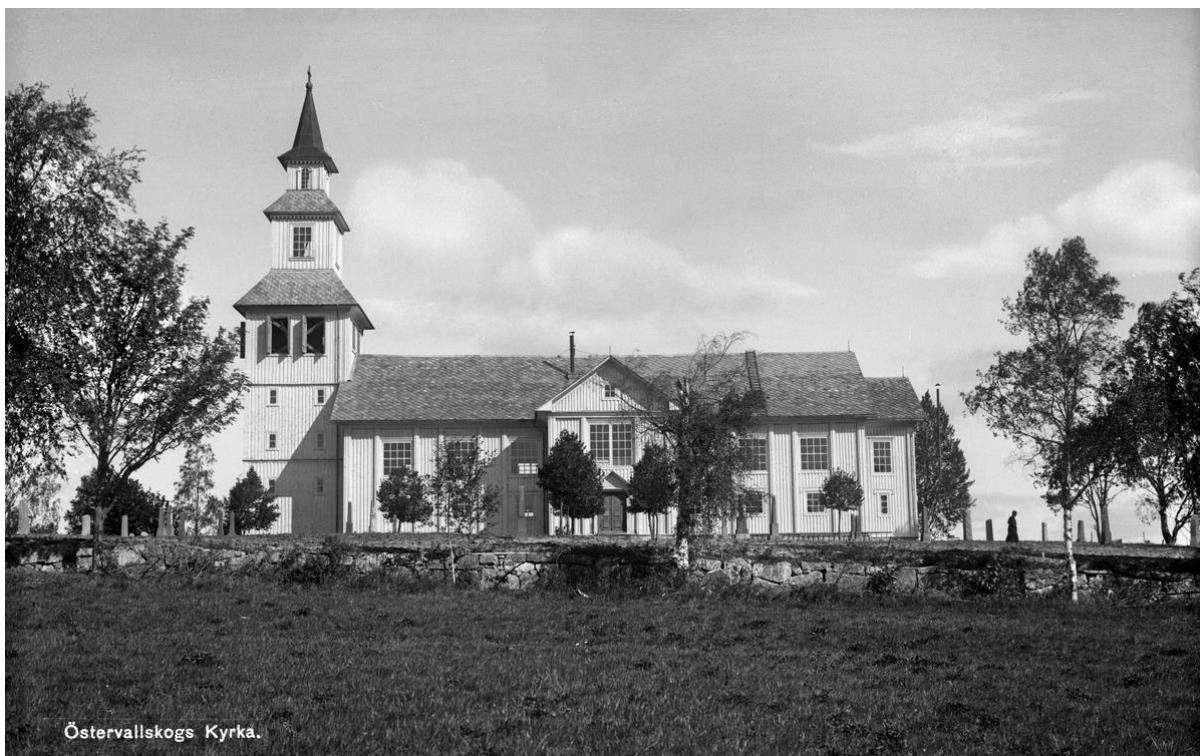
Östervallskogs kyrkogård med 1874 års kyrka, sedd från söder. Bilden är troligen tagen under 1900-talets början. Foto: Birger Göransson, Värmlands Museum.³⁰⁴

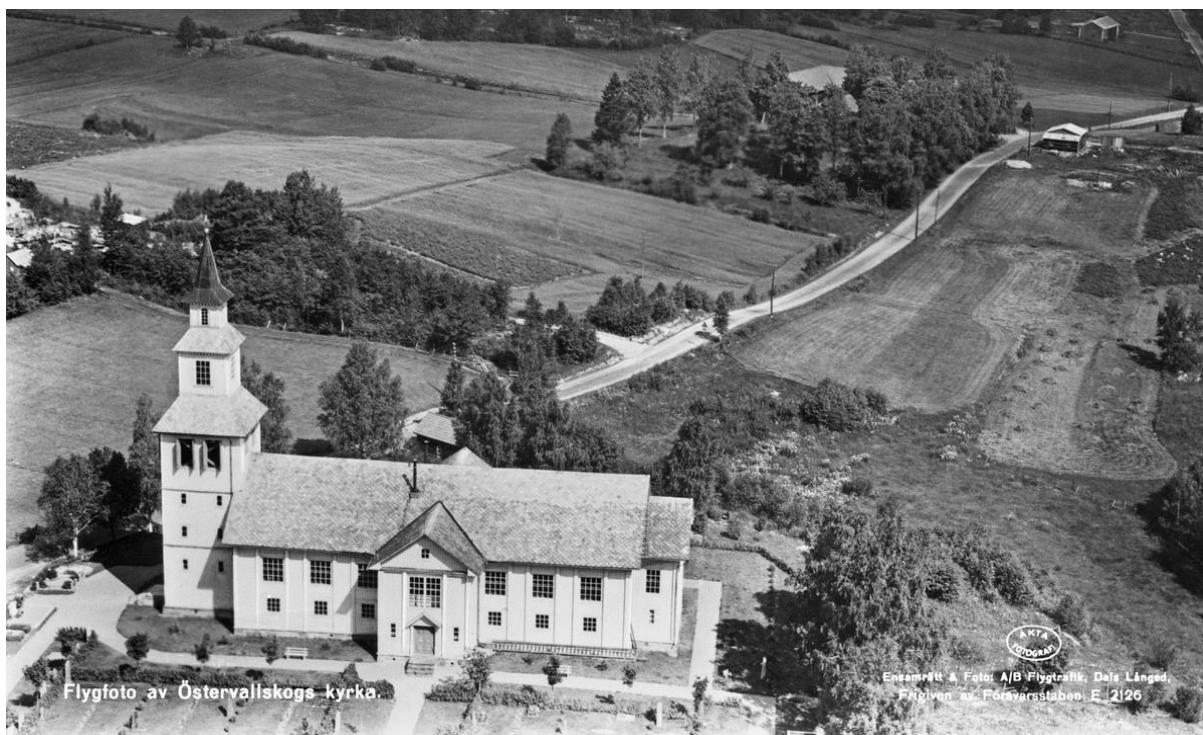
Östervallskogs kyrkogård med 1874 års kyrka, flygbild från sydost. Bilden är troligen tagen strax efter 1932 års omläggning av kyrkogården. Foto: Värmlands Museum.³⁰⁵

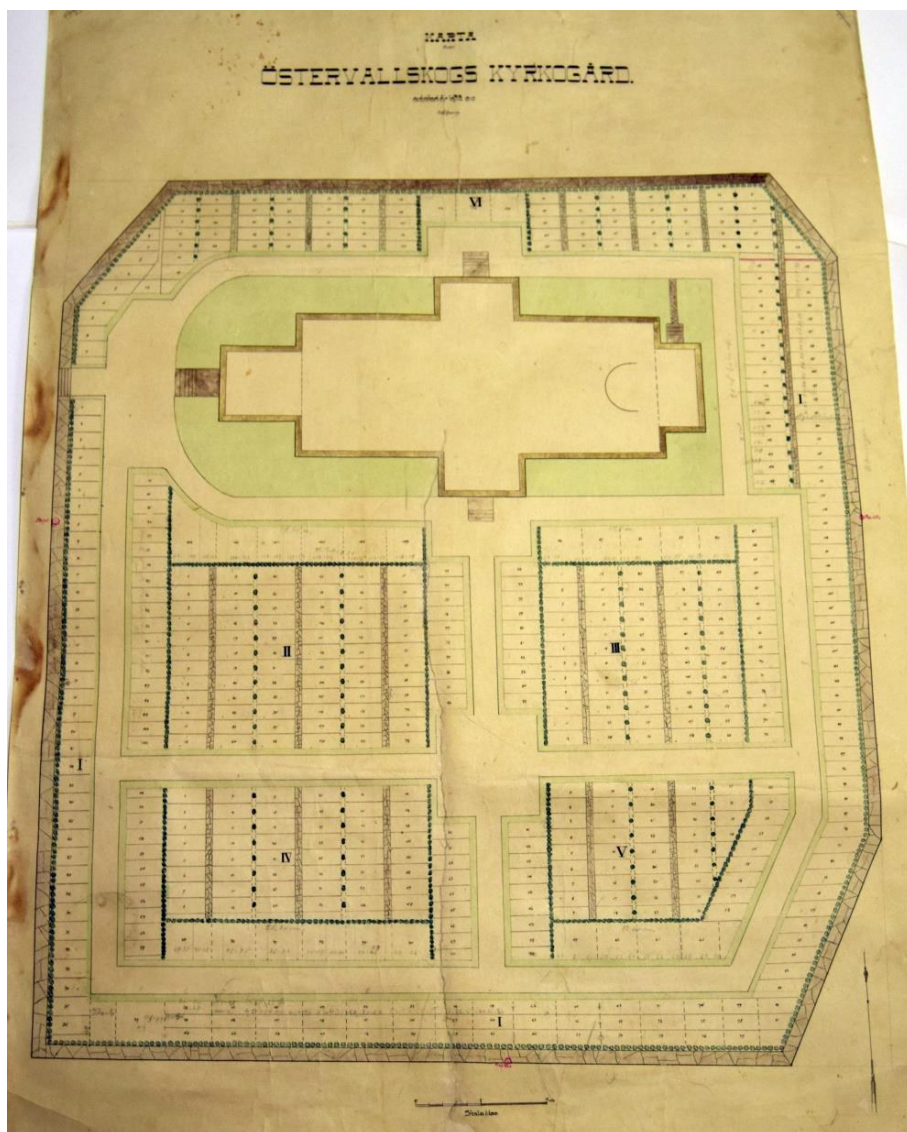
Gravkarta från 1932 över Östervallskogs kyrkogård. Kartan upprättades i samband med en omläggning samma år. Avfotograferad ritning, Värmlandsarkiv.

1932 skedde en omläggning av kyrkogården. Häckar planterades utmed muren och som yttre gränshäck i kvarteren. Inne i kvarteren sattes buskar som bakgrund till gravvårdarna. Grusgångar anlades och stigar av oregelbundna skifferplattor lades mellan gravraderna. Omkring kyrkan planterades barrträd och en viss förnyelse av trädplanteringarna tycks också ha skett. Längs huvudgången från kyrkans södra port anlades en utvidgad plats, troligen för placering av bänkar.³⁰³ En flygbild visar att vissa gravplatser var belagda med grus och omgärdade av stenram.

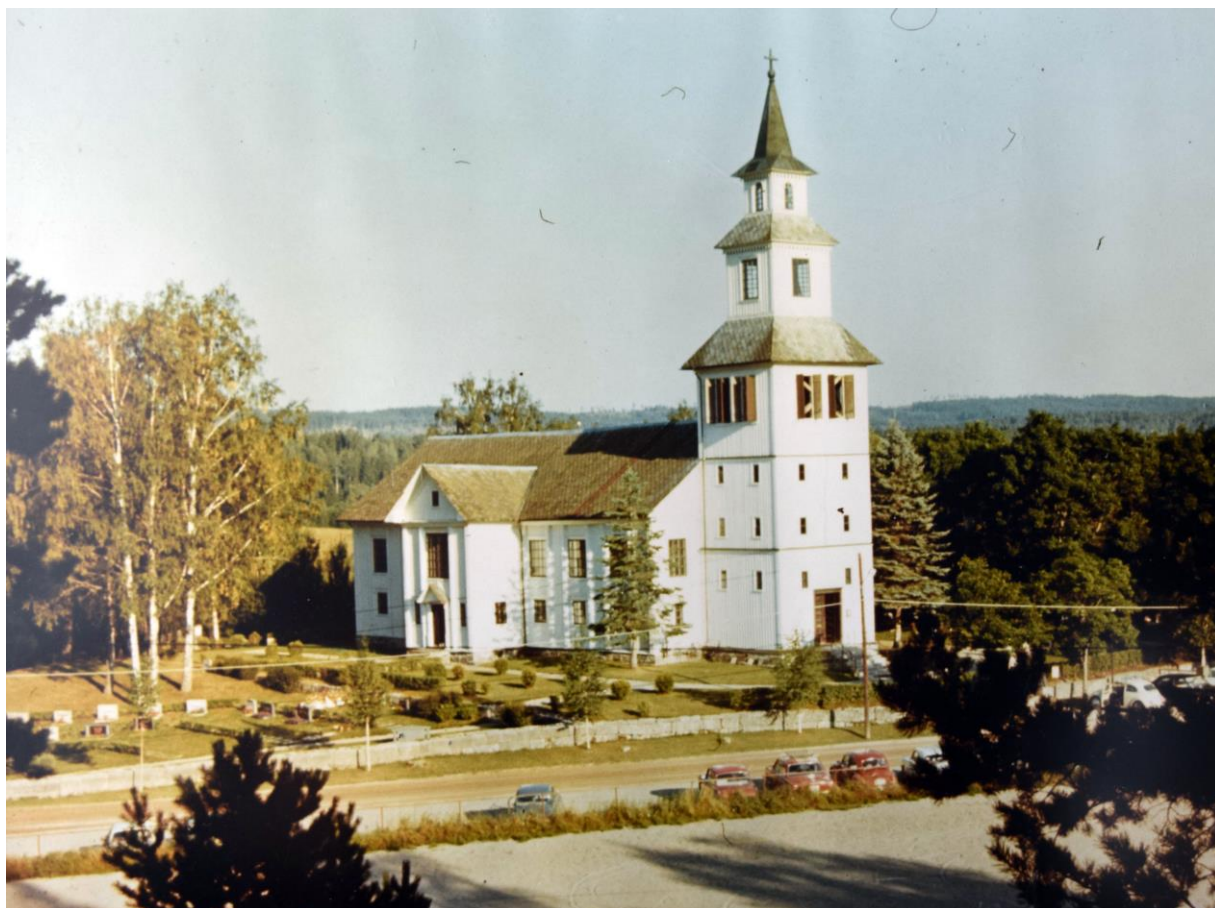
Östervallskogs kyrka och kyrkogård sedda från nordväst. Bilden är troligen tagen under 1960-talet, efter 1962 års utvidgning. Norr om kyrkan syns det nya området samt en björkdunge. Invid kyrkan växer stora granar. Bilden finns inramad i Östervallskogs kyrka, okänd fotograf.

1962 skedde en utvidgning mot norr efter ritningar av arkitekt Edvard Jacobson. Området ligger i delvis bergig terräng och fick därför terrasseras mot nordväst, och fyllas för att erhålla tillräckligt gravdjup för kistgravar. Terrasserna anlades med slänter, vilka skulle döljas genom häckplantering. På platsens högsta punkt fanns en björkdunge vilken bibehölls för att skapa förbindelse med den äldre kyrkogården. I områdets nedre del anlades en sittplats med en vattenbassäng. Utvidgningen omfattade cirka 120 kistgravar och ca 30 urngravar.³⁰⁹ För anläggningsarbetet svarade trädgårdsanläggare H. Bryntesson. Växtförteckningen visar häckar av häggmispel och buskar av berberis, oxbär, litet rödvide samt måbär. Buskarna planterades i grupper på vissa ställen utmed muren samt som avgränsning vid gravradernas slut.³¹⁰ Omkring området lades också en mur.

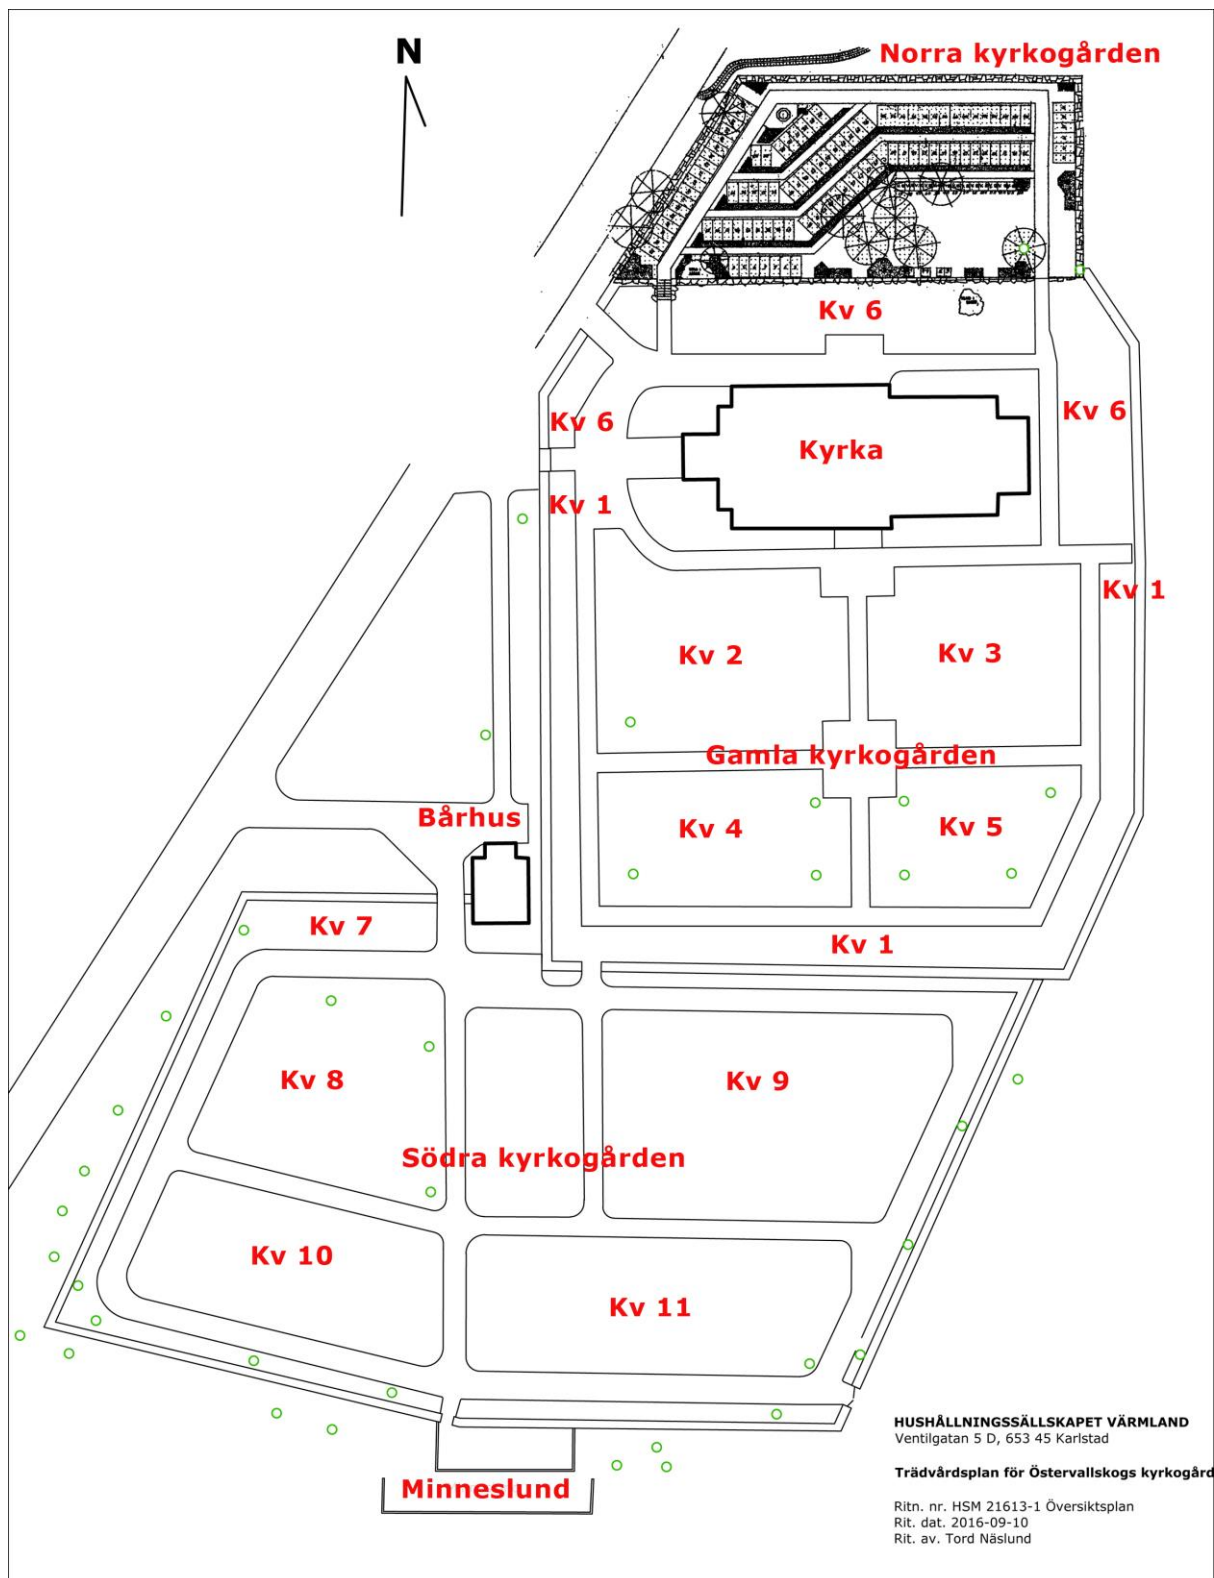
Ritning gjord av Hushållningssällskapet i Värmland. Tillägg med röd text har gjorts i efterhand av Carina Libeck.

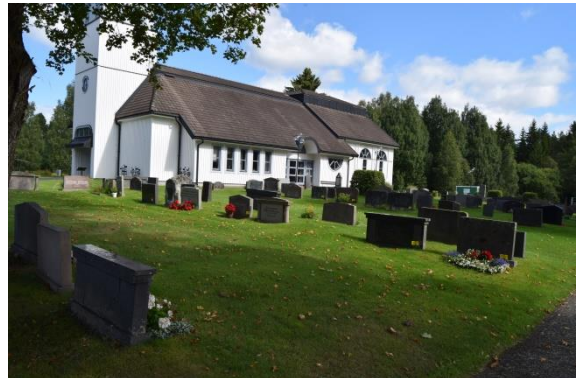
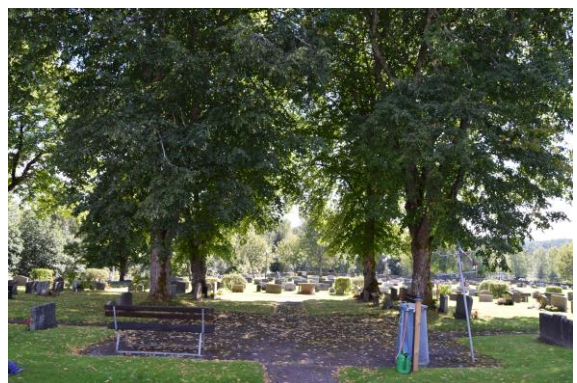
Kvarter 1-5 är belägna söder om kyrkan och omges av en stödmur. Längs med muren finns formklippta buskar av hagtorn, vilka är rester av en tidigare häck. I övrigt finns inga häckar. Flera träd har tagits ned och kvarteren närmast kyrkan har därför en öppen karaktär. Inom kvarter 4 och 5 finns tre lönnar från den tidigare trädkransen, samt fyra lindar av den tidigare allén från kyrkans södra port. Dessa träd skänker rumslighet och skugga i anslutning till den utvidgade platsbildningen längs den centrala mittgången. Här finns en serviceplats och en bänk. Längs gångvägen söder om kyrkan finns också en utvidgad plats för placering av bänkar.

De flesta gravvårdarna är låga, breda stenar från 1940-1960-talet i likartat utförande. Här och var påträffas äldre gravvårdar, från 1800-talets slut och 1900-talets första decennier, vilka varierar i form och storlek. De äldsta gravvårdarna utgörs av ett antal smideskors från 1800-talets andra hälft, placerade invid kyrkan samt längs med gamla kyrkogårdens mur i norr och öster. Framträdande är en hög täljstensvård rest över den som först begravdes här, *Korpralen Olof Eriksson Rom* (1820-1868). Av särskilt intresse är även två gravvårdar från 1897 respektive 1917, som är försedda med porträtt på de avlidna i s.k. fotokeramik, se även avsnittet *Mycket värdefulla gravvårdar*. Endast en gravplats har bevarad stenram och är belagd med grus. Många ramar och grusgravar ska ha plockats bort före 1970.

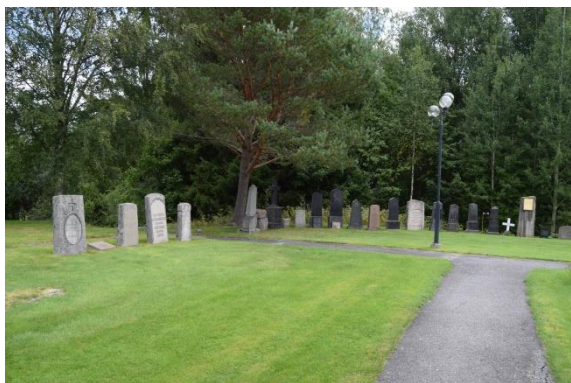
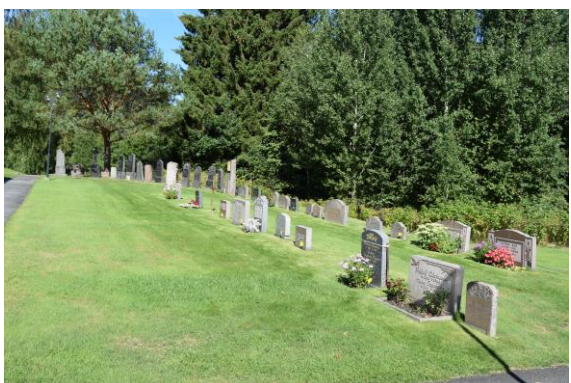
Kvarter 6 är beläget norr och öster om kyrkan och omges av en stödmur. Kvarteret har en öppen karaktär då det saknas träd och även häckar. Utanför muren i öster finns en materialhantlingsplan och ett förråd. I omgivningen finns blandskog. Sannolikt har kyrkans brand haft stor påverkan på kvarteret. Längs med norra och östra muren, i nordost, finns ett lapidarium med tjugotalet gravvårdar, främst från 1900-1920-talet. Flera av gravstenarna uppvisar sprickor efter eldsvådan.

Öster om kyrkan finns ett antal mindre gravvårdar resta över enskilda under 1940-talet, vilket indikerar att platsen har använts för allmänna gravar. Utanför östra muren står två smideskors. Det ena bär årtalet 1860 och skulle därför kunna vara flyttat från gamla kyrkplatsen. Platsen norr om kyrkan utgörs av en stor gräsyta med ett fåtal gravvårdar från 1970-talet. Längs gångvägen norr om kyrkan finns en utvidgad plats för placering av bänkar.

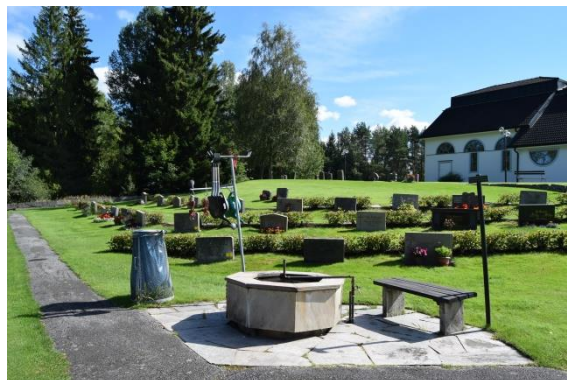
NORRA KYRKOGRÅDEN utgörs av 1962 års område norr om gamla kyrkogården. Av den tidigare björkdungen på områdets högsta punkt återstår endast ett träd. Utanför muren i nordöstra delen finns lövskog. Marken sluttar svagt mot nordväst och rygghäckarna består av häggmispel. Plattstigar av stora rektangulära skifferplattor leder in mellan gravraderna. Längs muren finns formklippta buskar av spirea, vilka står som bakgrund till några gravplatser. Längs västra gången finns också formklippta buskar av måbär och oxbär. På den nedre delen finns en särskilt anlagd sittplats/kombinerad serviceplats, med skifferklädd brunn och en fast sittbänk. Marken är belagd med glavaskiffer. Gravraderna i slänten är avsedda för urngravar och gravvårdarna består av låga breda stenar.

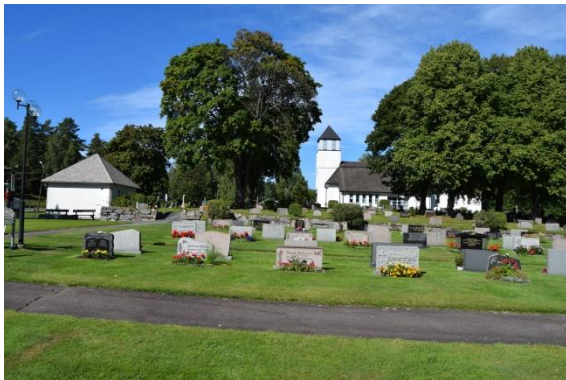
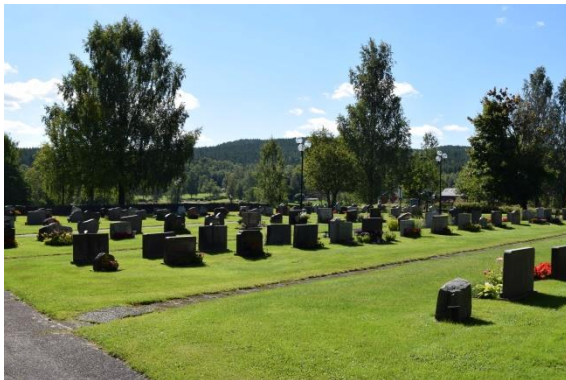
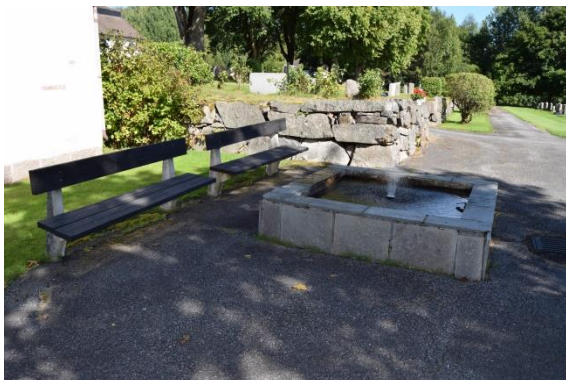
SÖDRA KYRKOGRÅDEN, kvarter 7-11

utgörs av 1973 års område och omges av stenmur och mot norr av stödmur. Även här finns färre träd än vad som visas på de ursprungliga ritningarna. Trädbeståndet består av rönнар vilka i huvudsak står i områdets ytterkant. I områdets nordvästra del finns enstaka lönnar. Vid norra muren finns en rad av solitära rosentrybuskar. Utanför muren i söder och väster finns en trädkrans av björk och rönn. Kvarteren i öster saknar häckar och vårdarna står i en gemensam gräsyta. Dessa kvarter har förlorat tidigare rumslighet och ytan upplevs därför som ett stort gravfält. Stigar av sjöstensplattor ger viss struktur i området. På vissa ställen finns servicestationer med markbeläggning av sjösten. På södra kyrkogården är det

endast de båda kvarteren i öster, kvarter 9 och 11 som hittills har nyttjats för gravsättning. En enstaka urngravplats har under senare tid tagits upp inom kvarter 7 vid norra muren. De västra delarna, kvarter 8 och 10, är inte tagna i bruk ännu, men är planerade med gräsytor och häckar av ölandstok och rosenspirea. I anslutning till kyrkogårdens huvudentré i nordväst, bakom bårhuset finns en särskilt anlagd sittplats, med två fasta bänkar och en skifferklädd springbrunn. Från sittplatsen ges utblick över en vid gräsyta, som enligt ursprungsritningarna inte är avsedd för gravsättning.

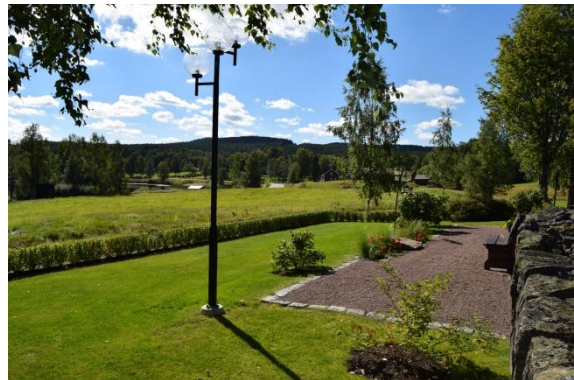
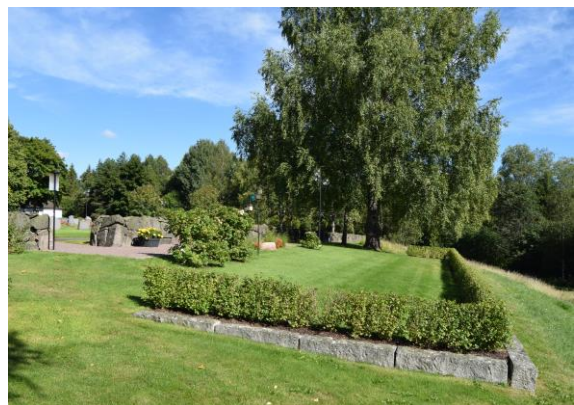
MINNESLUNDEN från 2004 är belägen söder om 1973 års område. Här ges utsikt mot åkrar och mot sjön Östen. Entré sker genom en öppning i muren. Närmast muren finns en meditations- och smyckningsplats med markbeläggning av grus. Här står en träbänk placerad. Mitt emot bänken ligger en sten med inskriptionen "Minneslund". På vardera sida om stenen finns blomrabatter och här står även en ljus- och vashållare i smide. Solitära rosenbuskar är planterade omkring minneslundens. Jordningsytan utgörs av en plan gräsyta avgränsad av en låg stödmur. Här avgränsar även en låg måbärsäck. I omgivningen finns rönn och björkträd. Minneslundens är försedd med belysning.

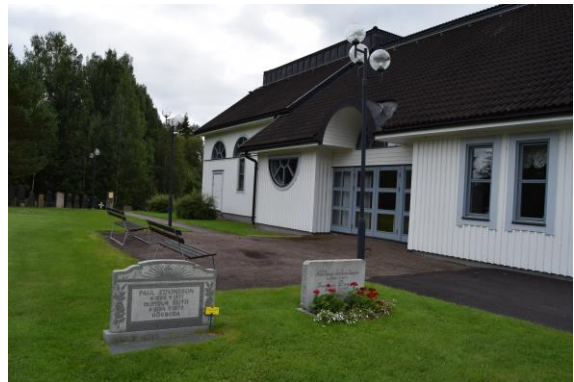
Längs gångvägen norr om kyrkan finns en utvidgad plats för placering av bänkar.

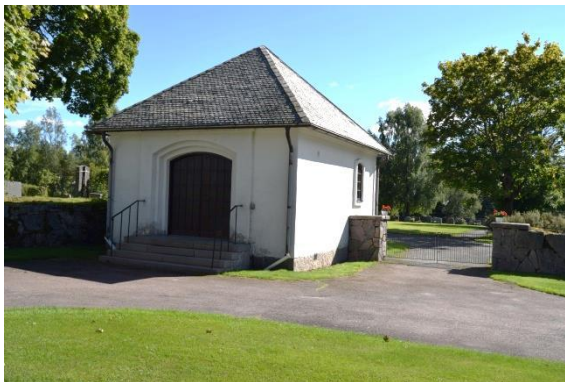
Bårhuset från 1954.

Bårhuset från 1954 är uppfört efter ritningar av arkitekt Einar Lundberg. Den kvadratiske byggnaden har putsade fasader i vit kulör och taket med tälttaksform är belagt med skiffer.

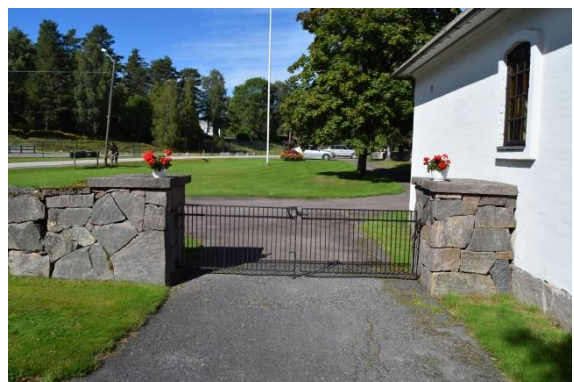
Södra kyrkogårdens huvudentré vid bårhuset.

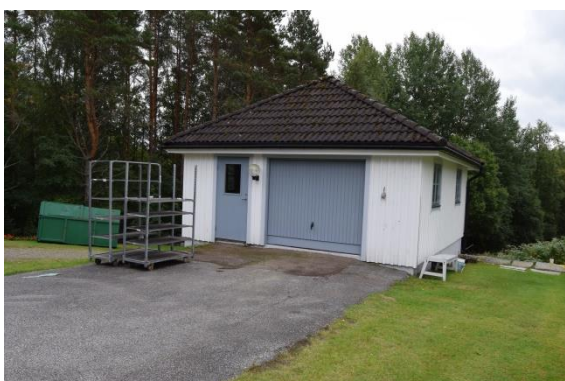
Förrådet från 1980-talets början.

Förrådet är uppfört under 1980-talets början. Förrådet är delvis byggt i souterräng och knyter an till kyrkan vad gäller material- och kulörer. Fasaderna är klädda med träpanel i vit kulör och fönstren är målade i gråblå kulör med grå foder. Taket har tälttaksform och är belagt med tvåkupigt svart betongtegel.

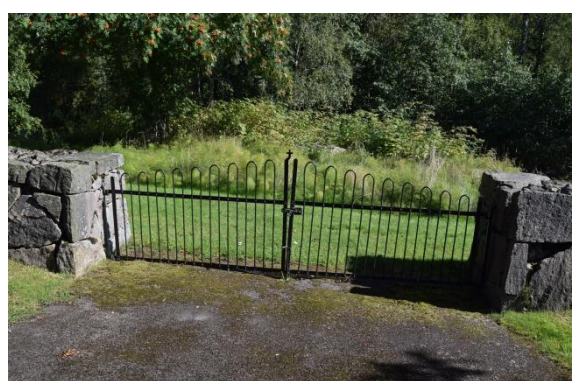
Södra kyrkogårdens entré i östra muren. Grindarna är gamla och bär årtalet 1907.

- Kyrkogårdens ingångar med grindar av järn. Grindar ska bevaras och vårdas med traditionella material och metoder.
- Kyrkogårdens gångar bör ha bevarad sträckning.
