Över tröskeln

Tillgänglighet på kyrkogård och i kyrka
Rapport 2013-2016

Över tröskeln – tillgänglighet på kyrkogård och kyrka

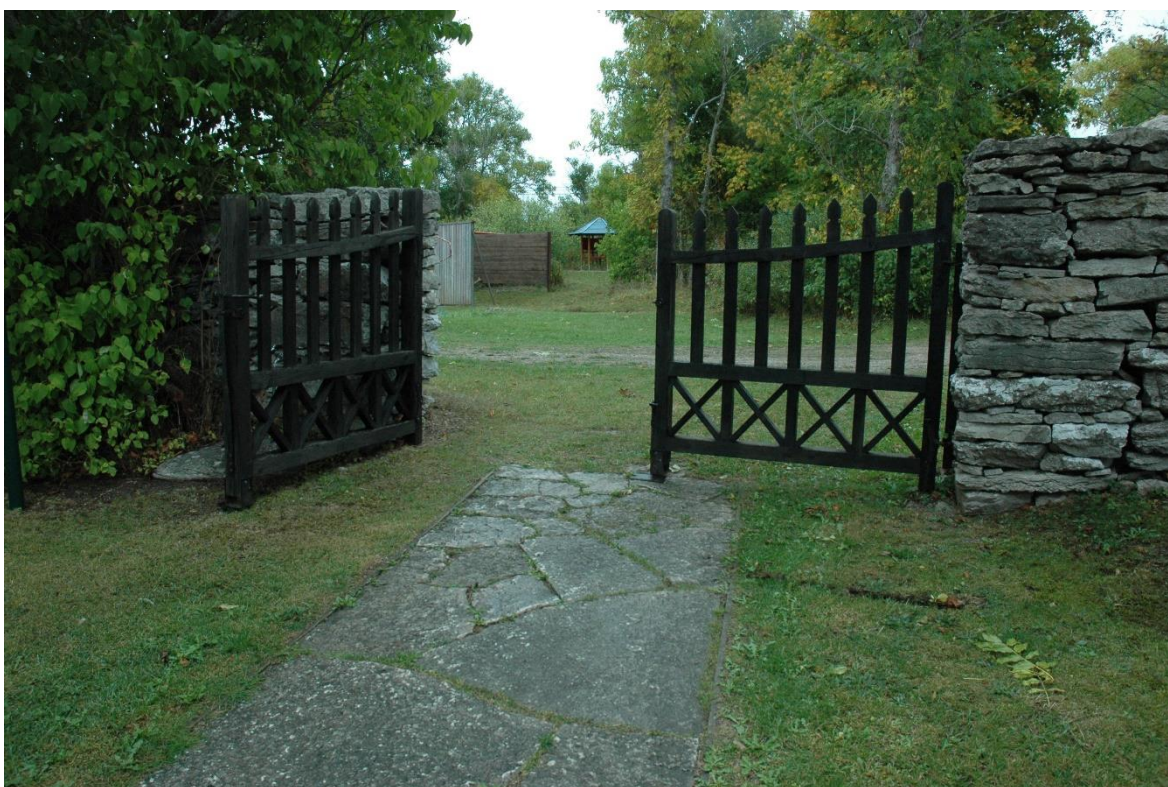
I Endre finns en hårdgjord kalkflissatt trädgårdsgång som om den är välldagd ger ett bra underlag för tex. rullatorer. För en ensamkommande rullstolsburen person är en öppen grind ett välkomnande tillstånd, som underlättar vägen in till kyrkan.

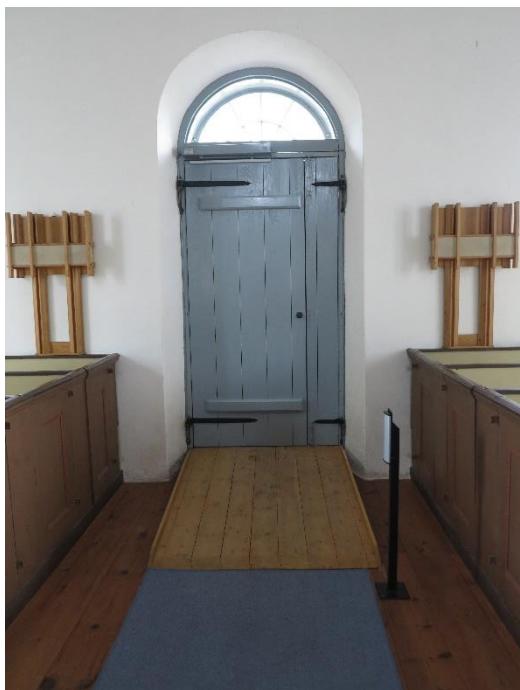
Ny dörr med automatisk dörröppnare i Fårö kyrka. Foto innan slutmålning utförts.

Efter genomgång av landsbygdens kyrkor för att finna en lämplig plats för praktisk tillämpning av förhöjd tillgängligheten befanns Fårö kyrka vara den bästa. Projektet beslutade att pröva en anpassning av befintlig dörr för automatisk öppning.

Efter konsultationer med försäljare och tillverkare av dörröppnare stod det klart att den befintliga dörren inte kunde användas. Detta berodde i första hand på att det inte fanns ett öppningssystem för två dörrhalvor som rymdes på de befintliga dörrbladens bredd, samt på de gamla gångjärnens inexakthet i sitt lopp. Befintliga dörrhaspar och beslag var inte heller förenliga med låssystemet för den automatiska dörren.

En ny dörr projekterades och ritades som ersättning för den gamla dörren. Denna fick tillstånd av Länsstyrelsen som prövat ingreppet gentemot kulturmiljölagen²

Tillverkning av dörr, montering av dörr och eldon samt målning på plats gav en slutkostnad på omkring 70 000 kronor. Till detta kommer kostnaden för rampen.

Den praktiska erfarenheten av den nya dörren intill idag, har varit att gruset på grusgången följer med besökare in och hamnar ibland mellan karm och dörrblad, vilket medför störning för dörrfunktionen.

En lösning på detta problem är en annan typ av grus. Det går att mjuka upp det befintliga grusets kanter genom tumling i cementblandare, så att de skarpa stenkanterna inte fäster i mjuka skor.

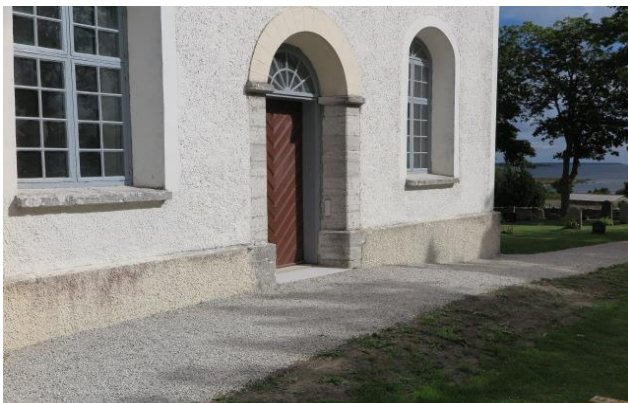
Korsarmsdörrens exteriör och den nya rampen som en förhöjning framför dörren.

Vid Fårö finns också andra enkla åtgärder som tillsammans ger en bättre tillgänglighet. Skyltning av den anpassade ingången bör göras. Gruset fram till dörren kan läggas i ett tunnare lager så att underlaget för rullstolar och rullatorer blir fastare. Man kan också ställa upp en grind i kyrkogårdsmuren. Kanske skulle det vara möjligt att förlägga alla vanliga besöksingångar, då det inte är kyrklig förrättning, vid kordörren för att ge alla besökare samma villkor !

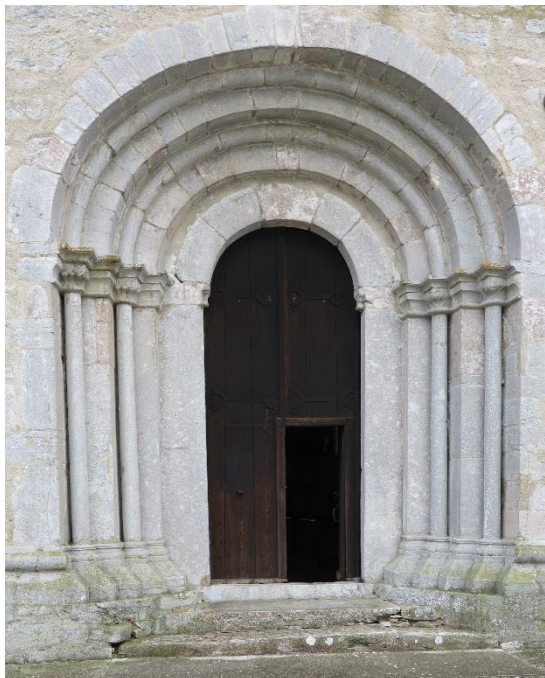
Svårigheten att komma in i Tingstäde kyrka har varit uppenbar under en längre tid och kan beskrivas som ett klassiskt tillgänglighetsproblem som församlingarna på Gotland under lång tid arbetet med. Den relativt stora tröskelhöjden ger med nödvändighet en ramp som, med den lagstadgade lutningen på högst 12 cm per meter, blir lång och svår att få diskret och estetiskt underordnad gentemot den vackra portalen.

För att pröva möjligheterna och ringa in kostnaderna för en ramplösning kontaktades arkitekten Daniel Heilborn som även har en antikvarisk utbildning. Hans förslag presenteras i bilaga 2. Heilborns lösning har två stilgrepp som inte prövats tidigare vid gotländska kyrkor. Dels läggs ett genomsiktigt metallgaller över den

befintliga trappan så att den förblir synlig. På detta sätt hoppas han att upplevelseförlusten av den medeltida trappans kulturhistoriska värden blir så liten som möjligt. Höjdskillnaden på insidan övervinns med en golvhiss. Denna lösning har prövats i några Svenska kyrkor men blir ofta ganska dyr, mellan 200 000 och 700 000 kronor beroende på utförande och kompletterande åtgärder som t.ex. smidda trappräcken.

Den sammanlagda kostnaden för förslaget i Tingstäde stannar uppskattningsvis kring 733. 000 kr. inklusive moms. Förslaget har inte lämnats in till Länsstyrelsen för bedömning som ett skarpt förslag.

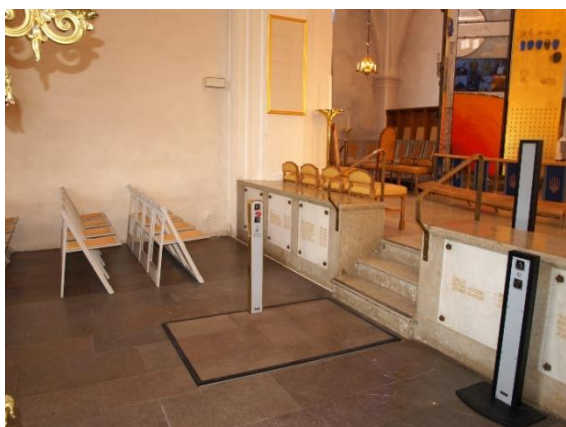
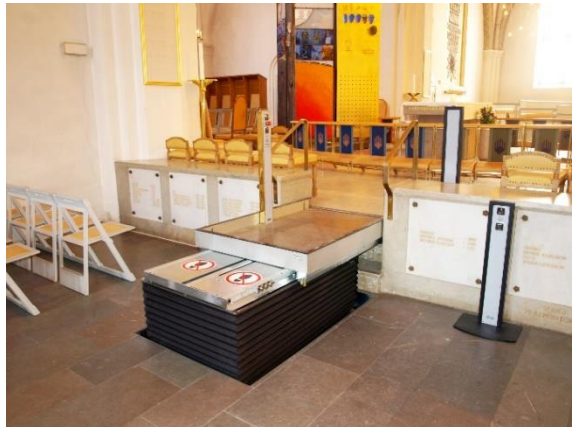
Golvlift i Växjö domkyrka. Ingreppet i golvet kan göras diskret.

Idag har tekniska lösningar för framkomlighet utvecklats för kulturhistoriskt känsliga miljöer. Golvliftar finns idag i flera kyrkor i Sverige. Det är möjligt att det för någon av Gotlands kyrkor kan vara av intresse att titta på en sådan lösning i stället för ramp. Lösningar finns för invändigt liksom utvändigt bruk framför trappor och i trappor. Hissarna kostar mellan 200 000 kronor och 700 000 kronor beroende på de krav som ställs.

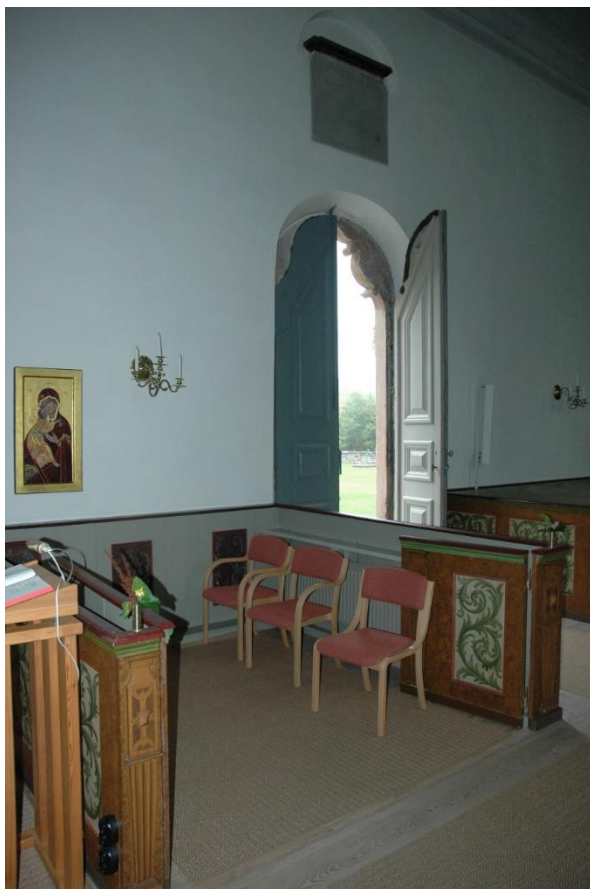
I Eskelhems kyrka har ett par bänkrader lyfts ur ett bänkkvarter vilket ger en bra plats för t.ex. en rullstol.
