RESTAURERINGEN AV ROSETTFÖNSTRET SYMBOLEN FÖR ÅRETS STENPRIS

# Den slutna cirkeln

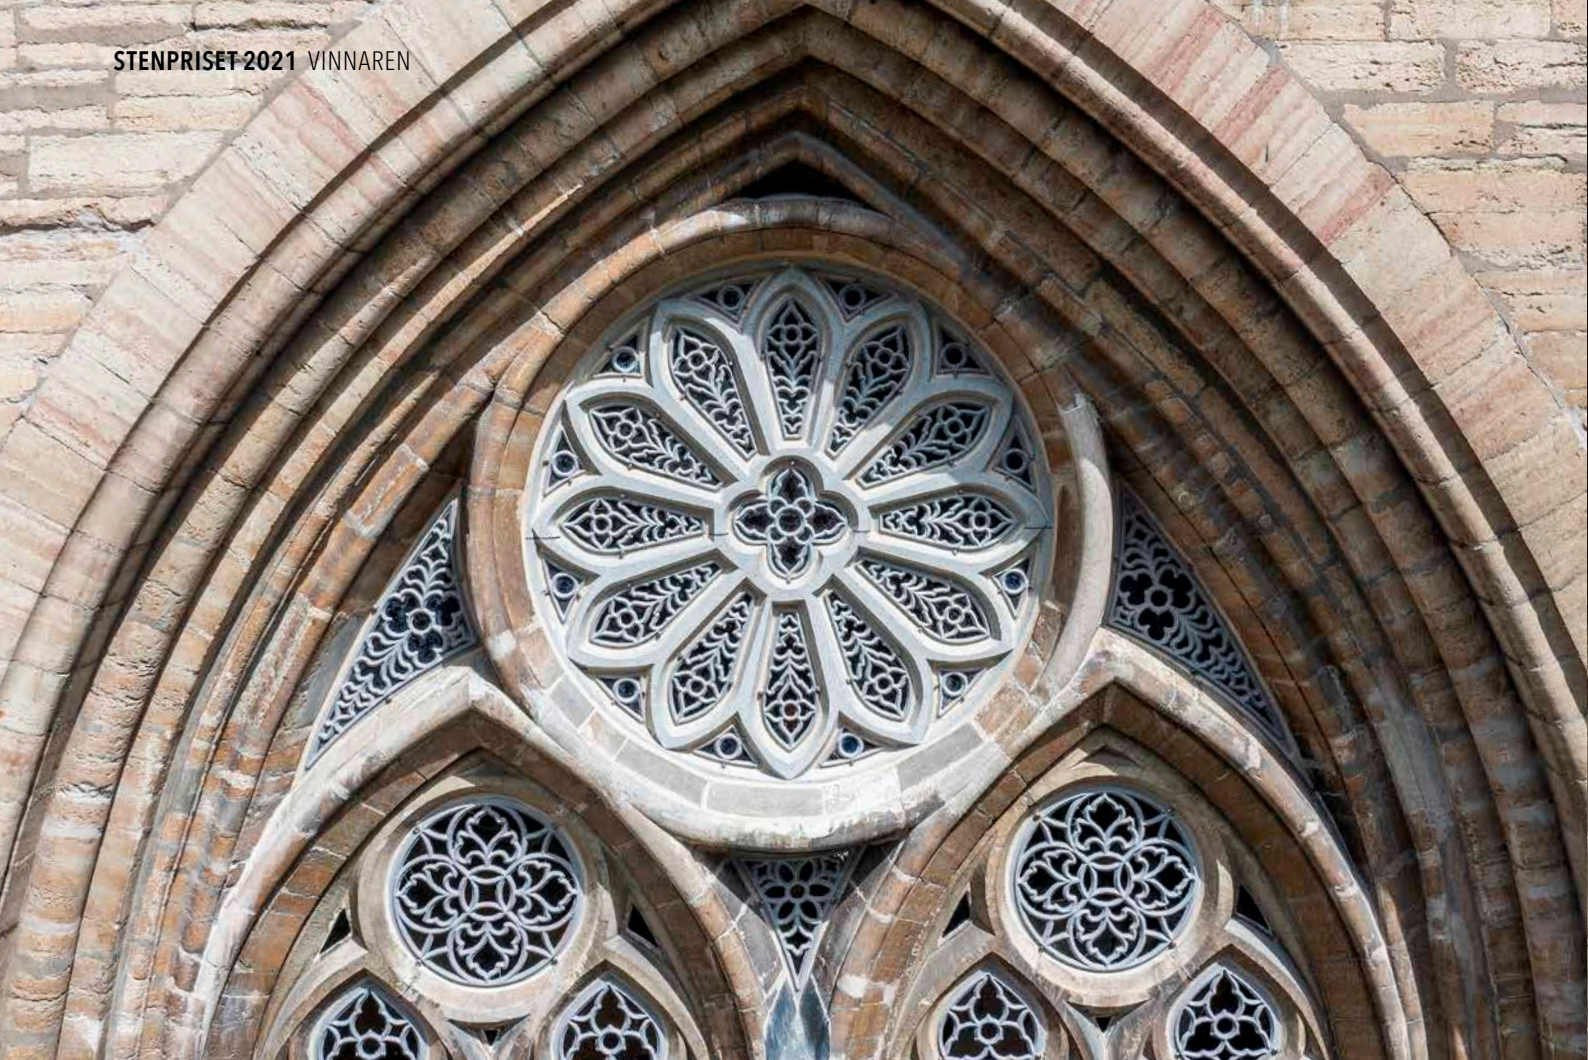
– När vi kommer närmare ser vi skadorna och hur stenen har delat sig i lerkloven. Vi ser det över 700 år gamla hantverket och kan låta det sjunka in. Det är fint att få ta i fönstret. Det är meningen, och det blir heligt när vi kommer så nära.

Kondens och skiftande väder under

århundraden gjorde att fönstret till slut var i så dåligt skick att det måste bytas ut.

Masverket var hårt anfrätt och söndervittrat. Stenen har flera skikt av lerklov, där vatten har sipprat in och gjort den porös. Sprickorna drar åt olika håll och klyver stenarna.

stora block. Att dela fönstret på mitten underlättade hanteringen och minskade risken för skador. Bitarnas tjocklek delades dessutom för att minimera risken för klov. Fräsningen med en femaxlad CNC-fräs var var komplex. Fönstrets små spetsiga delar gör att maskinens runda skär inte riktigt kommer åt att göra konturerna skarpa. Detaljerna fick därför lov att handhuggas. För att få stenen att likna originalet lågerhöggs sedan alla ytor för hand.

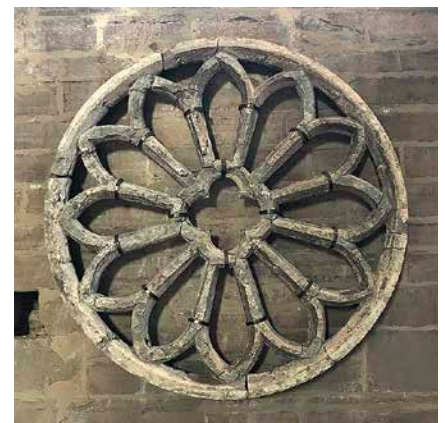
Originalfönstret från 1200-talet finns nu som en installation i ett av kyrkans kor.

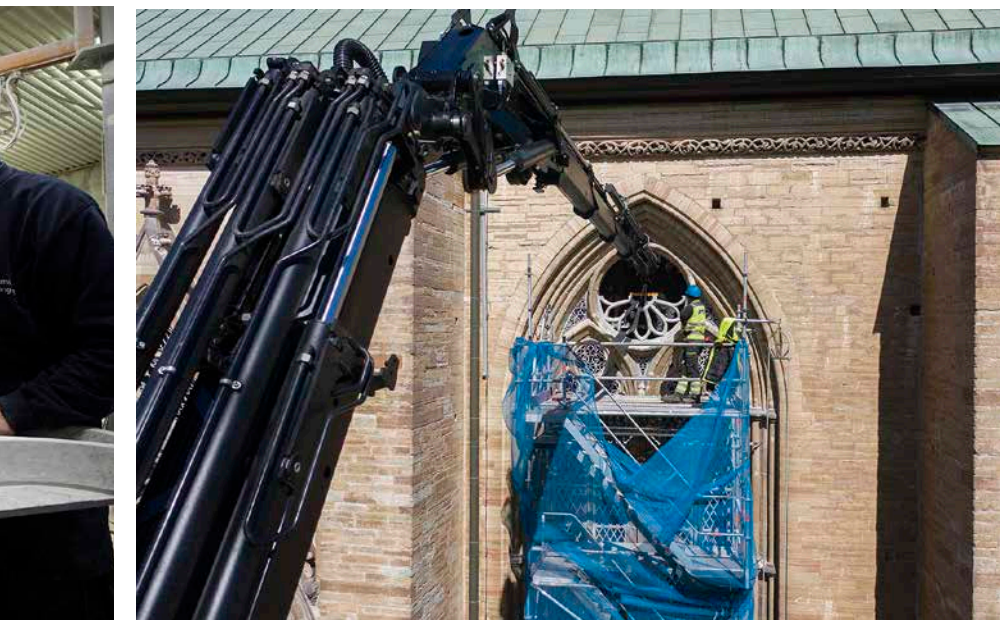
▲ Tim Ericsson på Borghamns Stenförädling jobbar med 3d-modellen av rosettfönstret.

Scannern skjuter ett stort antal punkter i sekunden. Det gamla fönstret återskapades sedan i ett 3d-program, inklusive skador och misspassningar som behövde rättas till. Programmeringen var komplicerad och tidskrävande.

Fönstret är 1,6 meter i diameter och 13 centimeter tjockt, så ämnet behövde vara 1,9 meter i diameter.

Fönstret tillverkades i två halvor eftersom man bryter maximalt 1,2 meter
