FÖRSLAG TILL BEVARANDEPLAN FÖR
REDVÄGS KYRKOGRÄVAR
KNÄTTE KYRKOGRÄVA

FÖRSLAG TILL BEVARANDEPLAN
FÖR
REDVÄGS KYRKOGRÄDAR

KNÄTTE
KYRKOGRÄD

BYGGNADSHISTORISK RAPPORT 2007:40

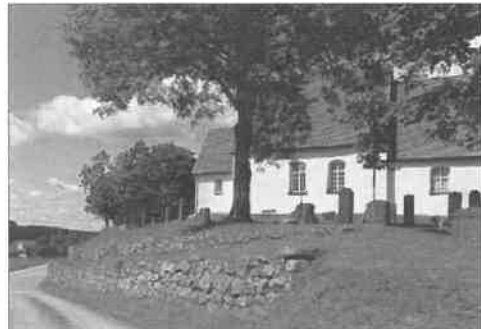
Vy över kyrkogårdens västra omgärning med dubbla stödmurar och rester av trädkerans. Nedan: Vy över kyrkbyn från kyrkogården i sydost.

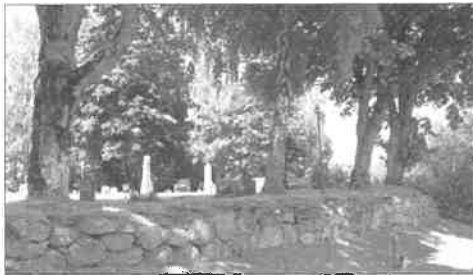
Överst: Trappa i stödmuren vid kyrkogårdens nordvästra hörn. Ovan: Kyrkogårdens omgärdning mot utvidgningen i sydost med stödmur och trädkerans.

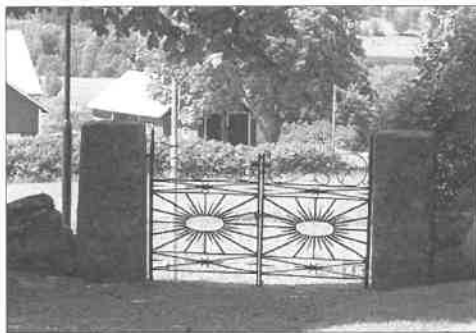
Nordvästra entrén med grindstolpar i granit och mitt järngrind. I bakgrunden skymtar en av kyrkbyns gårdsmiljöer i nordväst.

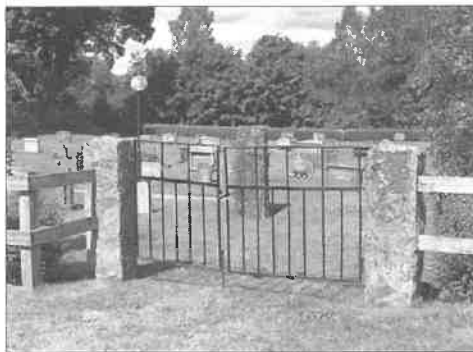
Ovan: Utvidgningens entré i sydväst med stenstolpar och smidd järngrind. Nedan: den galvaniserade järntrappan från parkeringen till utvidgningens nordvästra del.

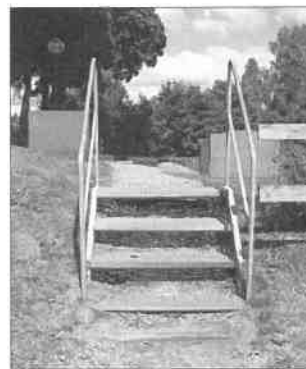
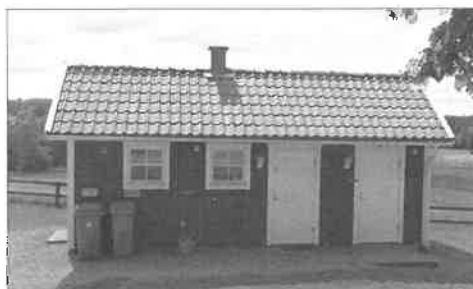
Ovan: Kyrkogårdens personalbyggnad och förråd. Den är belägen strax sydväst om kyrkogården. Nedan: Kyrkan sedd från söder.

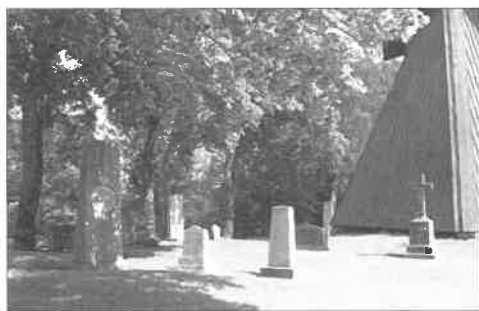
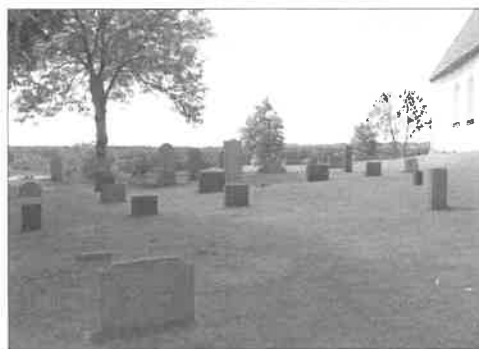
Ovan: Västra delen av kv A med flera av kyrkogårdens äldsta gravvårdar. Nedan kvarter C sett från öster. Detta område har sannolikt utgjort kyrkogårdens allmänna område.

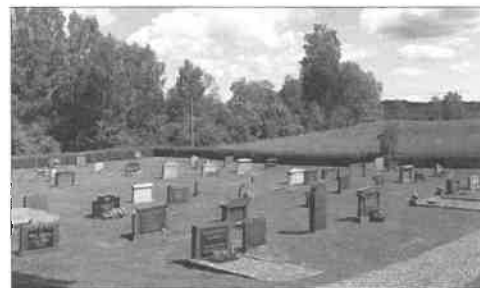
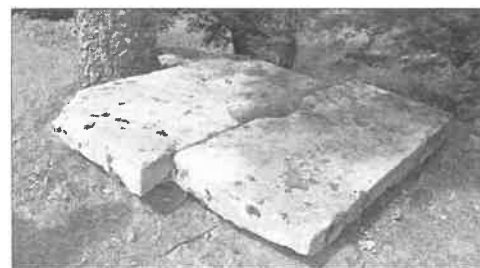
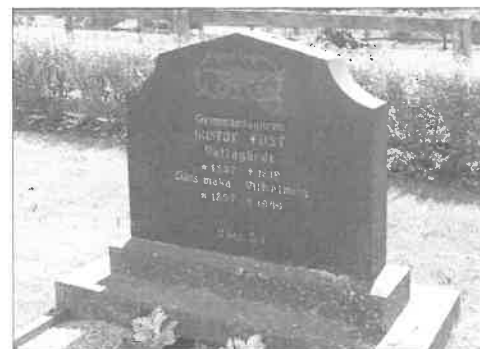
Ovan: Vy över kvarter D från syd. Notera den vida vyn från kyrkogården mot landskapet i nordväst. Nedan: kvarter E i utvidgningen. Nedan i mitten: Den förmodade kvarnstenen på plats INR 4, invid omgärningen norr om kyrkan. Nederst: F 45-6 från 1920-talet med titeln hemmansägaren och gårdsnamnet Vallagårde.

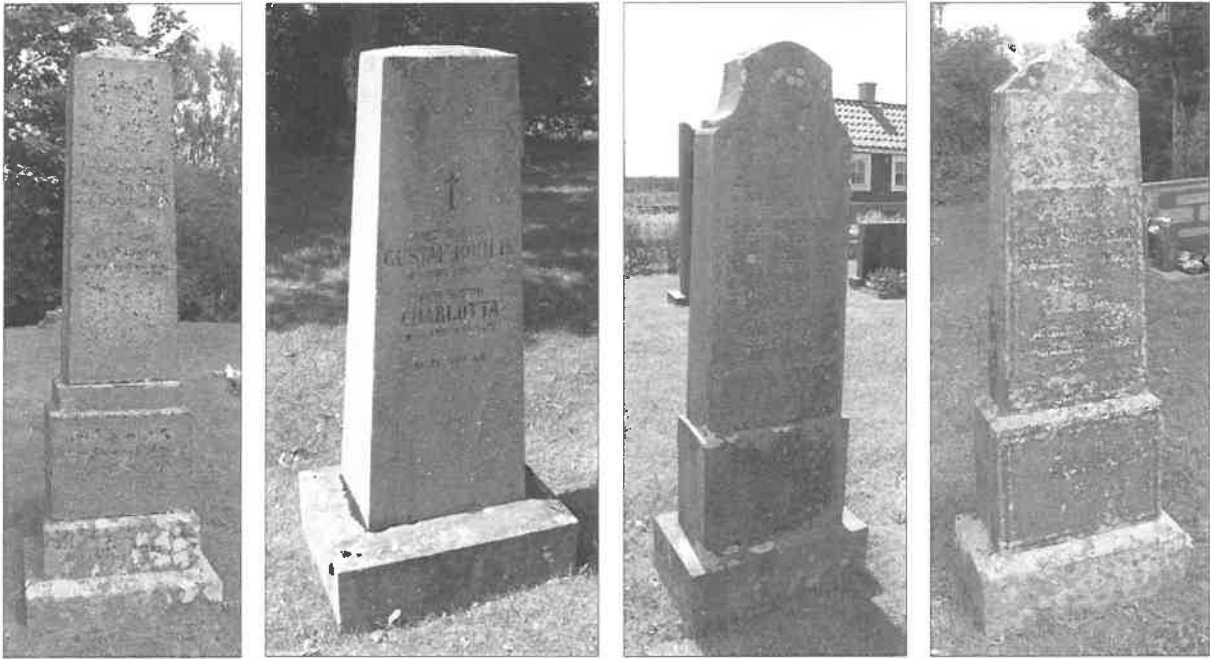
Ovan: Gravvårdar med jordbüksanknutna titlar. Från vänster: Gravvårdarna B 73-5, A 16-7 och F 9-10 med titeln lantbrukare. Längst till höger: Gravvård B 77-8 med titeln mjölnare. Nedan: Den klassicistiska låga breda gravvården på plats F 20-1 med titeln kvarnägare. Nederst: En rektangulär häll på gravplats d 14-5 med titeln soldat coh med det typiska soldatnamnet Fast.

Jordbrukets representation i kyrkogårdens titelsammansättning är främst baserad på tre förekomster av titeln hemmansägare och fyra av titeln lantbrukare samt en vardera av titlarna mjölnare och kvarnägare.

Ytterligare gravvårdar med jordbruksanknytning är mjölnare som återfinns på en stiliserad obelisk på gravplats B 77-8 med inskriptionen: *Mjölnaren Carl Svensson 1811-1887*

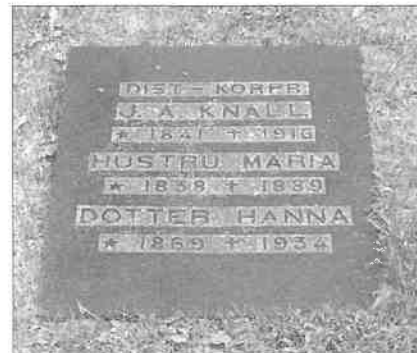
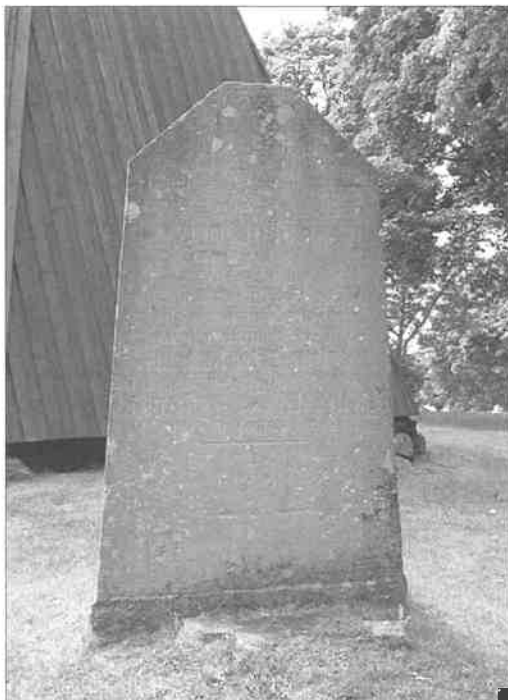
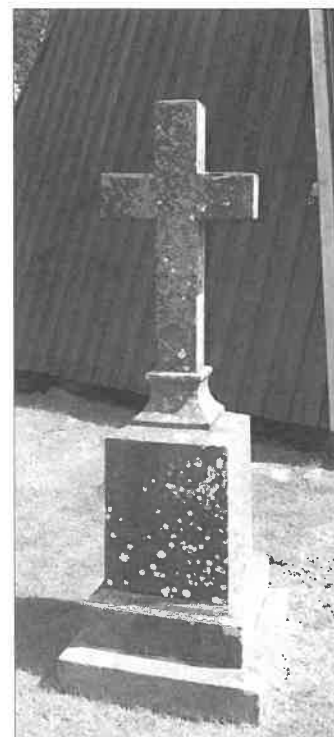
Ovan: Gravvård E 165-6 med den militära titeln *korpralen*. Nedan: Gravvård B 67-8 med titeln *Dist-korpr.* och soldatnamnet *Knall*. Nederst till höger: En korsformad gravvård på plats A 24 med frikyrkoanknytning genom titeln *baptistpastor*. Gravvården är synlig på ett äldre foto på sidan 12. Nedan till vänster: En tunn kalkstensvård från 1821 med titlarna *prosten* och *kyrkoherden* på gravplats A 47-8.

Titlar koppade till militärväsendet är främst knutna till den lägsta underofficersgraden korpral men den viktiga titeln soldat förekommer även. Titeln soldat var vanlig i det gamla agrarsamhället och berättar om det gamla indelningsverket som upphörde år 1901. Soldat finns på en vinklad häll på gravplats D 14-5 med inskriptionen: *Soldaten Carl Fast Vallagården 1825-1902 h h Anna Stina 1814-1895.* Titeln korpral återfinns på tre gravvårdar på Knätte kyrkogård. Den äldsta gravvården med titeln finns på gravplats E 165-6 med inskriptionen: *Korpralen af Kongl. Elfsborgs Regemente Hemmansägaren Carl Adolf Lindqvist 1839-1924 h h Gustafva Andersdotter 1832-1918 Långsered.* De övriga finns på gravplatserna F 39-40 och B 67-8. Den senare gravvården är en liten svart häll med inskriptionen: *Dist-Korpr. J A Knall 1841-1916 hustrun Maria 1838-1890 dotter Hanna 1869-1934.*

Kyrkans organisation är representerad genom titlarna kyrkoherde och pastor på en av kyrkogårdens äldsta gravvårdar, en tunn kalkstensvård placerad på en låg grästäck kulle och med inskriptionen: *Här hvilar en herrans tjänare d Prosten och kyrkoherden herr Anders Särnmark f 1745 i Råglands af Särestads församling d i Böne prästgård 1821 med sin Hulda maka fru Anna Marg. Särnmark f i Göthened 1754 dotter af Comm. J Landabl d 1835 Ps 71 v 5, 6-73 v 23, 24 Sv Ps B N 21 v 3,* på gravplats A 47-8.

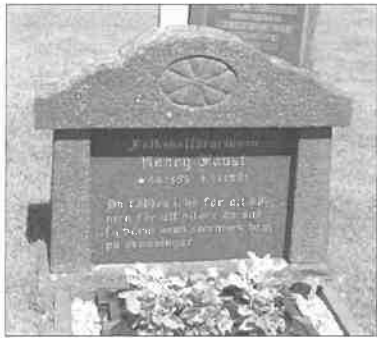
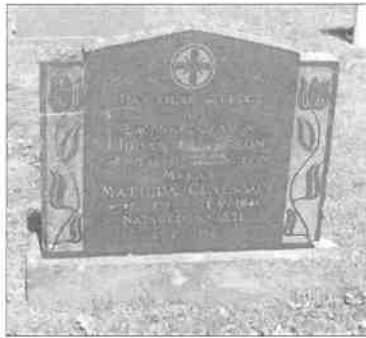
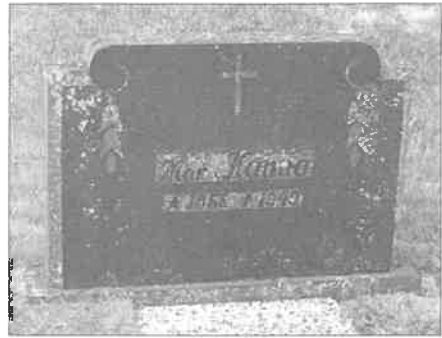
Ovan: Tre låga breda gravvårdar. Till vänster: Gravvård E 143-4 med titeln folkskollärinna. I mitten: Gravvård E 148-9 med den ovanliga titeln lägenhetsägare. Till höger: Gravvård C 11 belägen på det som sannolikt är kyrkogårdens tidigare allmänna område. Nedan: Ytterligare en gravvård från detta område, gravvård C 27-8. Nederst: Den påkostade gravvården C 62-3 med bl a titeln handlanden.

De båda titlarna lägenhetsägare och svenskamerikan är ovanliga. Den förra titeln betecknar en person som äger en liten bostad utan jordbruksmark eller huset på ofri grund, en form av egnahemmets föregångare. Ägandeformen hör ihop med lönearbetets framväxt under sent 1800-tal. Titeln

återfinns på gravplats E 148-9 vars låga breda gravvård har inskriptionen: *Här vilar stoftet av lägenhetsägaren Johan Claesson 1864-1939 makan Matilda Claesson 1859-1946 Nätared Knätte Sv ps 306.* Titeln svenskamerikanen vittnar om utvandringen från Västergötland till Nordamerika under 1800- och 1900-talen och finns på en vinklad gravvård på gravplats A 15 med inskriptionen: *Här vilar svenskamerikanen August Backlund 1836-1912.*

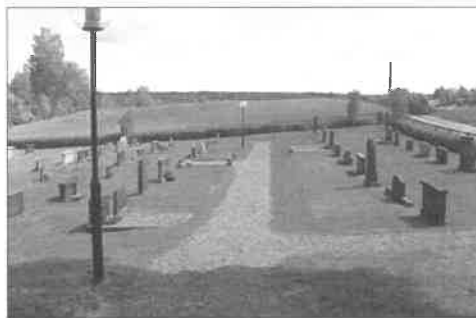
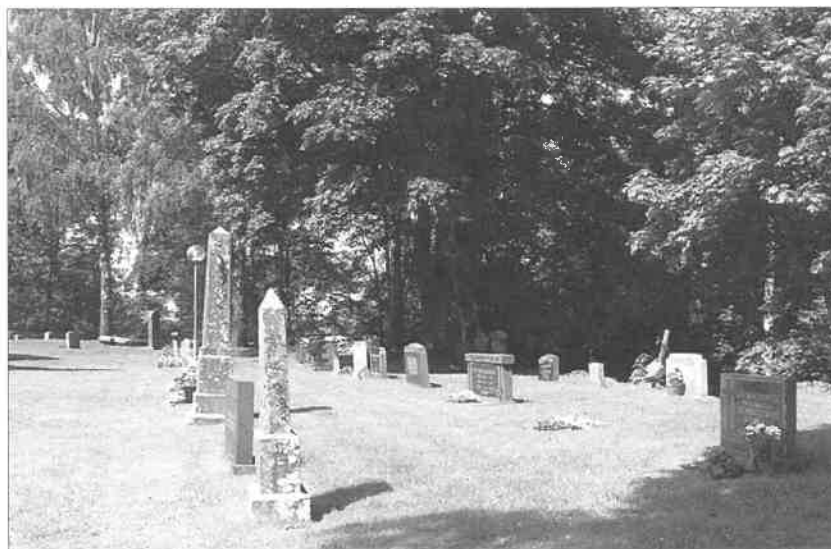
Ovan till vänster: D 17, rest över en kvinna av Knätte kommun. Ovan i mitten: D 60 vars rörande inskription berättar om sorgen att förlora ett barn. Ovan till höger: D 59 över en kvinna. Nedan: Grusgången mellan kvarter E och F i utvidgningen sett från kyrkogården i norr. Nederst: Vy över kvarter B från söder.

Flera gravvårdar på kyrkogården har personligt utformade inskriptioner. Sådana återfinns på D 17 och E 143-4 samt D 60, vars fint dekorerade svarta gravvård över ett barn har inskriptionen: *Här vilar vårt enda barn Ester Eulalia Jakobs-son 1873-1896 Herre jag längtar efter din salighet låt min själ leva att hon må kva dig Sv Ps 477:5-8.*

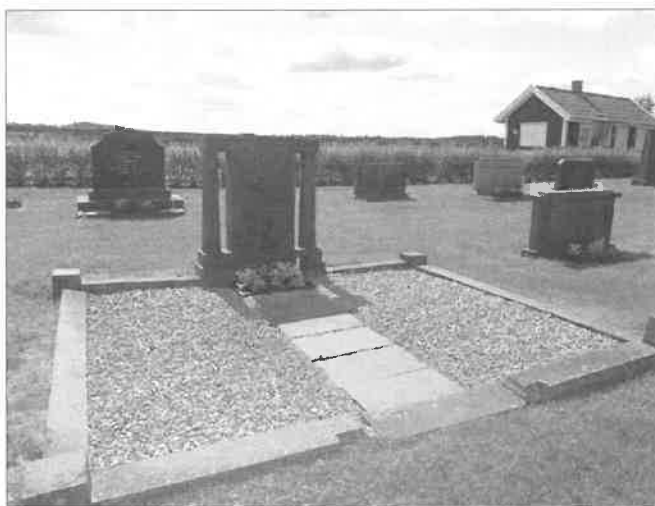
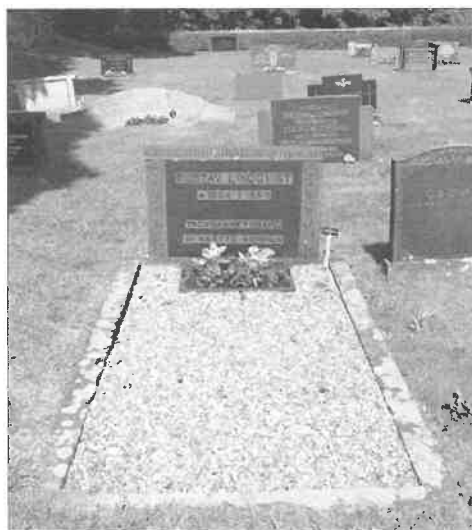
Ovan: Den påkostade gravnården med omgärning av stenpollare och järnkätting på gravplats A 43-6. Nedan: Gravvård E 158 med en tidstypiskt tunn stenram från mitten av 1900-talet. Nederst på sidan: Gravvård F 18-9 med påkostad stenram.

Av kyrkogårdens nio gravvårdar med omgärdning har alla utom en bevarad grusbädd. Det förekommer ett järnstaket och en med kätting mellan stenpollare. De övriga har omgärdning av sten. I kv A återfinns gravvård A 43-6 vars högresta granitvård är omgärdad av låga stenpollare med järnkätting fäst i ringar. Gravvården har inte grusbädden bevarad. I kv C återfinns två gravvårdar med stenram, C 65 och C 69. I kv D har en gravvård järnstaket och två stenram, D 52-3 och

På gravvård E 165-6 är en påkostad stenram med klot i hörnen (se bild s 18) och på gravplats E 158, en låg bred gravvård med en tunn stenram. Ramgraven F 18-9 utgörs av en påkostad klassicistisk gravvård på en rejält tilltagen stenram med förhöjda hörnstenar och flata gångstenar vilande i grusbädden.

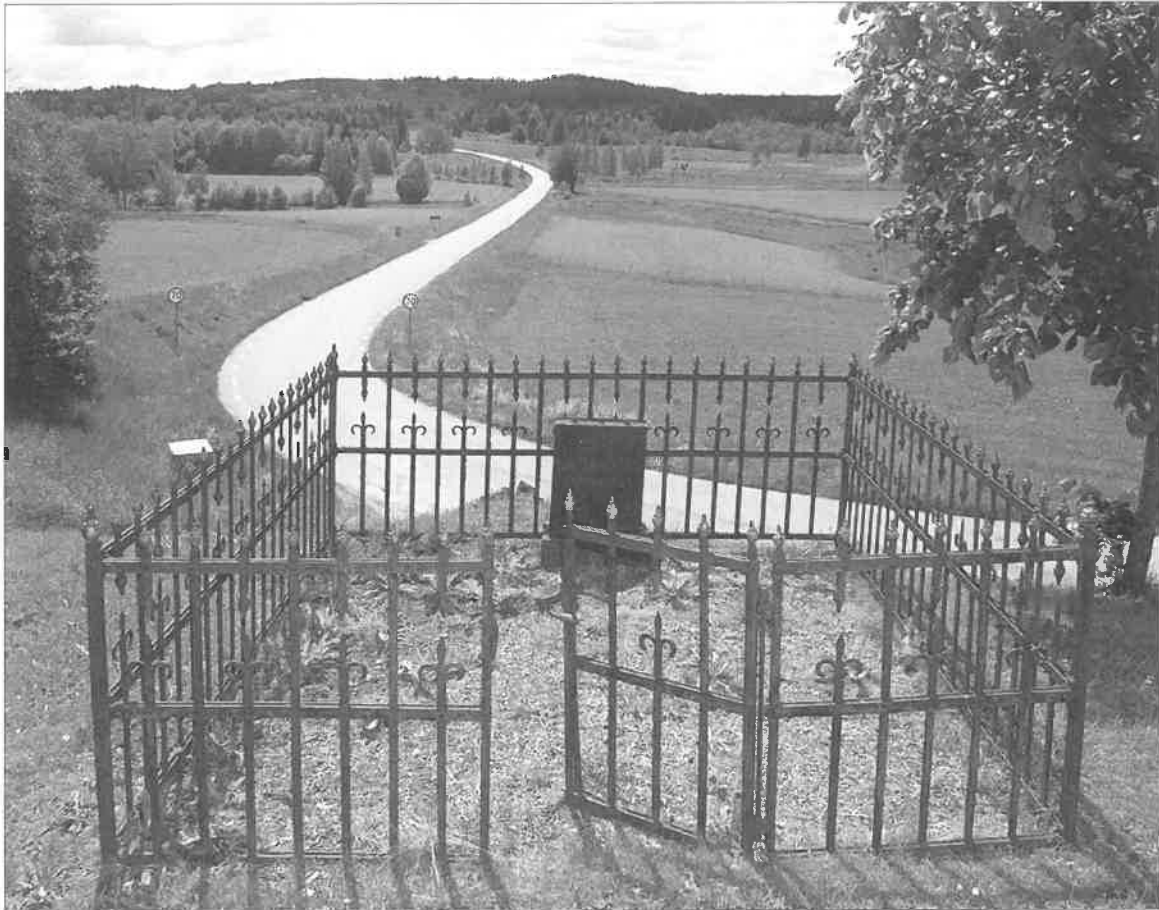
Den sista kvarvarande gravvården med omgärning av järnstaket på kyrkogården. Den vackert belägna gravvårde vid randen av den branta kyrkogårdsmogården mot väster återfinns på plats D 49-50.

D 54-5. Den senare har inskriptionsstenarna infogade i den bakre ramen. Järnstaketet på gravvård D 49-50 är smitt och omgärdar en låg svart gravsten.
