FÖRSLAG TILL BEVARANDEPLAN FÖR  
REDVÄGS KYRKOGRÅRDAR

# HUMLA KYRKOGRÅRD

BYGGNADSHISTORISK RAPPORT 2007:37

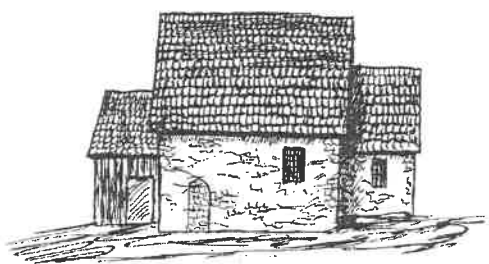
Humla gamla kyrka avtecknad år 1869 av N G Djurklou. Hämtad ur Skara stifts kyrkoberäkningar nr 3, Humla kyrka.

Humla nuvarande kyrkobyggnad byggdes på den medeltida kyrkans plats 1889–91. Den föregående sockenkyrkan, som revs 1889, var en liten romansk stenkyrka, med lägre och smalare, rakslutet kor. Den uppfördes troligen på sent 1100-tal eller tidigt 1200-tal. Enligt en beskrivning av kyrkan från 1869 var långhuset ca 8 m långt och koret ca 3,5 m långt och lika brett. Kyrkan saknade torn och klockorna var upphängda i en fristående klockstapel belägen på kyrkogården.

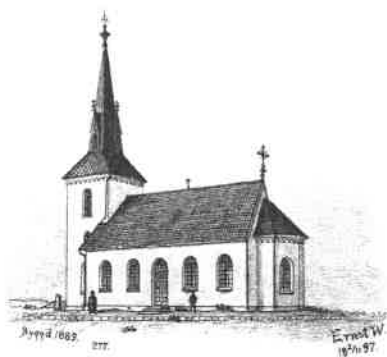
Humla kyrka avtecknad år 1897 av Ernst Wennerblad.

Den nya kyrkan ritades av arkitekt Fritz Eckert från Stockholm och byggmästare Adolf Johansson från Åspered. Kyrkan lades i nordsydlig riktning på grund av kyrkogårdens ringa bredd. Kyrkan uppfördes med stora rundbågade fönster och med ett högt, smalt torn mot söder.

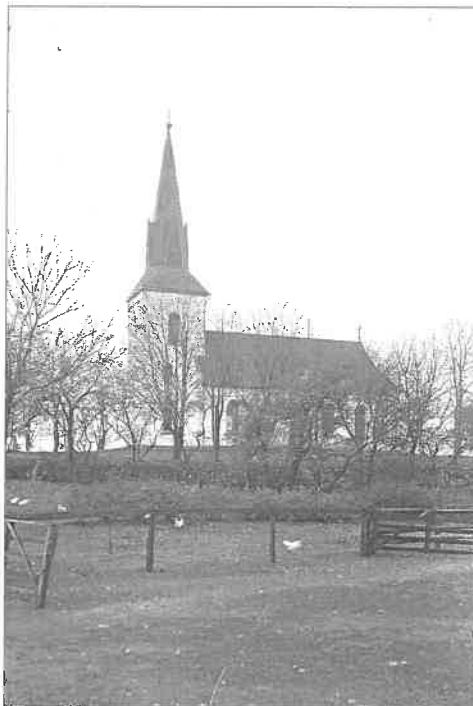
Humla kyrka och kyrkogård sedd från sydost vid början av 1900-talet. Foto: A Granqvist. Bildarkivet, VGM.

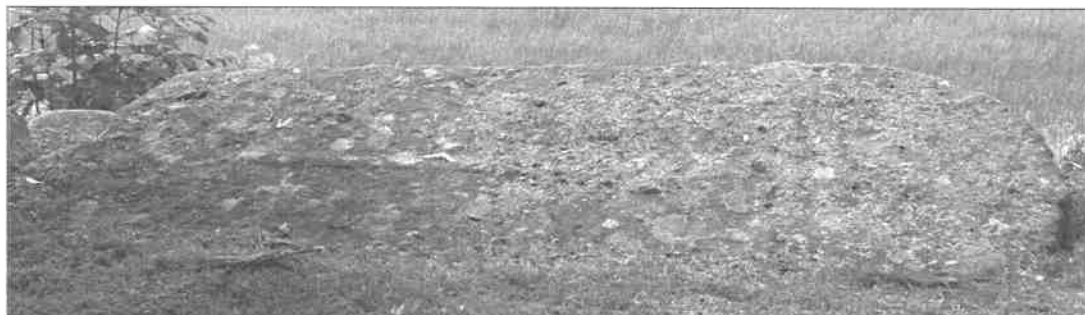
Stavkorsbäll Humla 71, belägen på stödmuren väster om kyrkan. Denna bäll och lifjestenen intill är sannolikt tillkomna på 1100-talet.

Humla 71 – Stavkorshäll liggande på stödmuren väster om kyrkan. Dekormotiv: S:t Georgskors på stav. Stenen har flera sprickbildningar och reliefen är kraftigt nedsliten och framsidan har ett antal vittrande gropar. Den ligger på stödmuren väster om kyrkan.

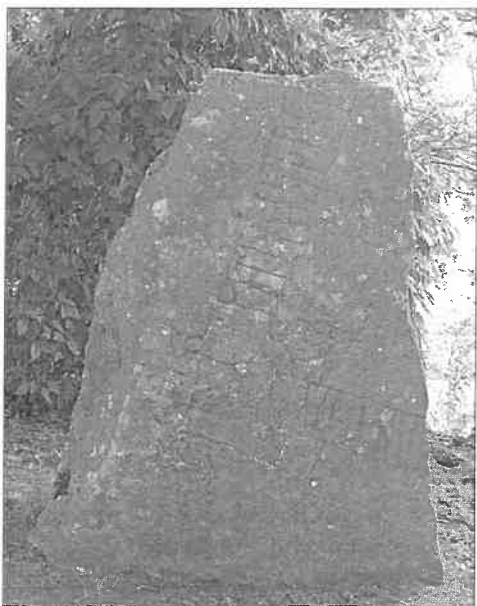
Ovan: Runstenen Humla 9:1. Stenen utgör egentligen en del av en större runsten. Nedan: Ringkors i kalksten, Humla 9:2, troligen från 1600-talet.

Humla 9:1 – Runsten, fragment beläget invid trappa i sten i kyrkogårdens stödmur mot sydväst. Runstenen har varit inmurad i den nu rivna medeltida kyrkan.

Humla 9:2 – Gravsten i kalksten utformad som ett ringkors, sannolikt med ursprung från 1600-talet. Stenen är uppställd utmed kyrkogårdens västmur, norr om trappan i sydväst.

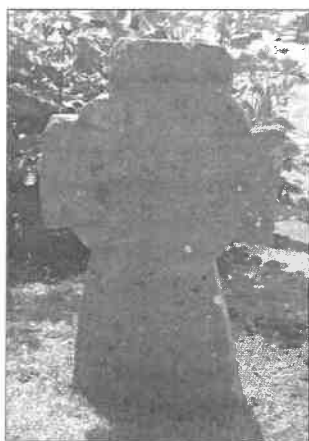
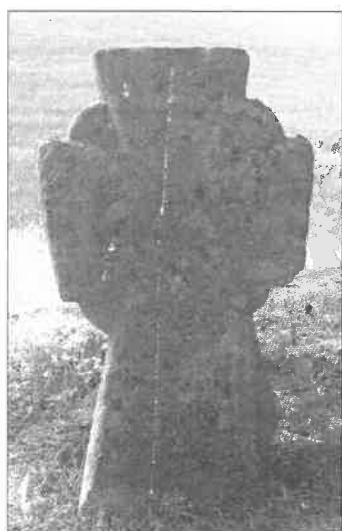
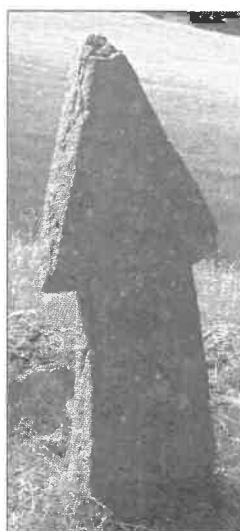
Ovan till vänster: Ringkors Humla 9:4. Ovan till höger: Pilkors Humla 9:3, båda i kalksten. De tre korsen ovan är sannolikt tillkomna i början av 1600-talet. Till höger: Liljesten Humla 73. Närmast teckning från mitten av 1900-talet.

Humla 9:3 – Gravsten i kalksten utformad som ett pilkors. Stenen har årtalet 1649 inhugget. Den är uppställd utmed kyrkogårdens västmur, norr om trappan i sydväst.

Humla 9:4 – Gravsten i kalksten utformad som ett ringkors. Stenen har *IHS* och den dödes initialer *AS* inhugget. Stenen är uppställd utmed kyrkogårdens västmur, norr om trappan i sydväst.

Humla 73 – Liljesten liggande på stödmuren väster om kyrkan. Stenen har dekormotiv: stav med palmettblad, S:t Georgskors, överst en åttablågig ros om framträder i relief samt en sekundär inskription på stenens nedre del; *IOHANES*. Den ligger på stödmuren väster om kyrkan.

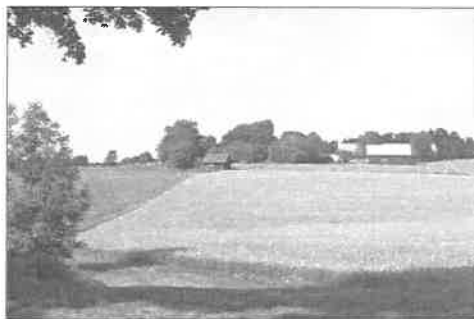
Ovan: Vy över landskapet norr om kyrkogården.  
Nedan: Kyrkogårdens huvudentré med åttakantiga grindstolpar krönta med stenklot.

Kyrkogården har tre öppningar, huvudentrén mot söder är försedd med två åttakantiga grindstolpar av kalksten med spetsig avslutning uppåt. Stolparna från 1879 är på senare tid flyttade några decimeter för att ge plats åt kistbilen. Grindarna är borttagna. I kyrkogårdens sydvästra hörn är en diskret trappa i sten i stödmuren. Invid ekonomibyggnaden i norr övergår kyrkogården i en grästäck väg som leder mot gårdarna i norr.

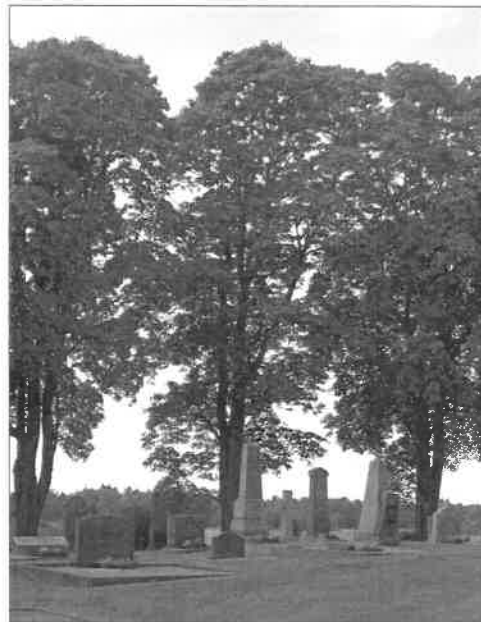
Parti av kvarter A med variationsrikt utformade gravvårdar.

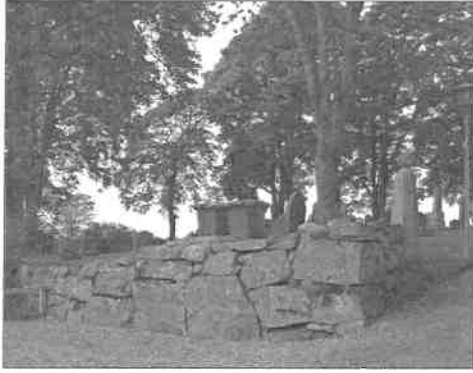
Kyrkan omgärdas i sin helhet av en kallmurad stödmur av gråsten och har en väl bibehållen trädkrans av högvuxna lönnar. Trädkransen avbryts mot öster och väster av buskage. Det förekommer inga övriga träd inne på kyrkogården.

Parti av stödmur invid södra entrén. Till höger i bild ses en av grindstolparna och till vänster en del av parkeringen söder om kyrkogården.

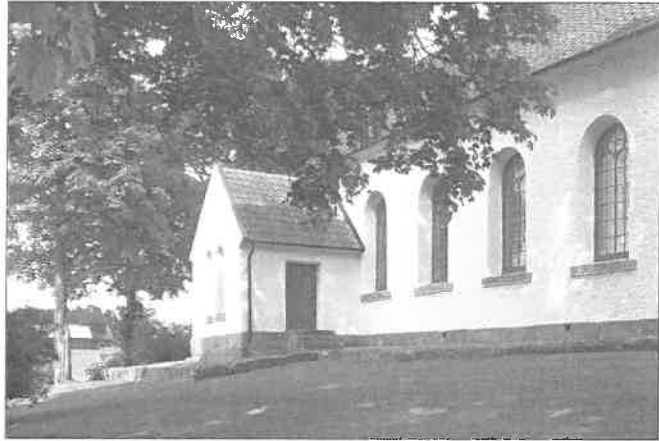
Humla kyrka ligger med koret åt norr på en grusad terrass i den nordvästra delen av en ojämnt trapetsformad kyrkogård med starkt medeltida karaktär. Terrassen som omger kyrkan har en låg stödmur av gråsten.

Kyrkans nordvästra parti med sakristia mot väster. Notera den lilla grustäckta platån med låga stödmurar som omgärdar kyrkan i sin helhet.

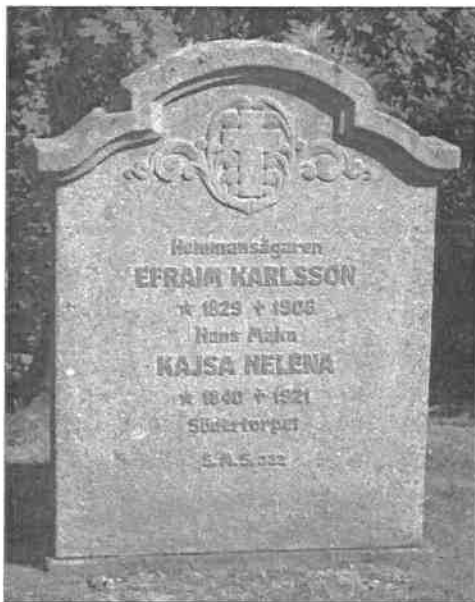
Ovan: Gravvård B 90 från 1921 med titeln hemmansägare och gårdsnamnet Södertorpet. Nedan: Gravvård A 74 med titeln hemmansägare och gårdsnamnet Haggården.

plats B 90 vars påkostade gravvård i granit har inskriptionen *Hemmansägare Efraim Karlsson 1829-1906 hans maka Kajsa Helena 1840-1921 Södertorpet S M S 332*. Den förekommer även på gravplats A 74 vars stiliserade obelisk med kors har inskriptionen *Hemmansägaren Karl Pettersson h maka Anna Katarina Haggården Joh 14: kap*. Ytterligare gravvårdar med titeln återfinns på gravplatserna 41, 73 och 81 i kv A och 103 i kv B.

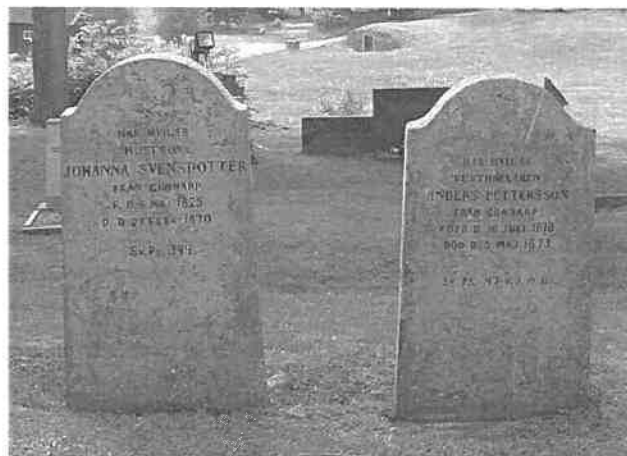
Två gravvårdar på gravplats A 39 från 1870-talet. Den högra stenen har titeln rusthållare och den västra titeln hustrun, båda har gårdsnamnet Gunnarp.

| kv nr | beskrivning | p | 1/2 | år | text | titel | grändnamn | skador | åtgärder |
|---|--|---|---|---|--|--|---|---|---|
| A 39 | två halvhöga smala tunna kalkstensvårdar m rundade övertelar. | x | 1 | 1870/<br>1873 | Sten th: Här hvilat Rasthällaren Anders Pettersson fr Gunnarp 1818-1873 Sv P 47 v 9-11. Sten th: Här hvilat bastran Johanna Svensdotter fr Gunnarp 1825-1870 Sv P 344. Äldsta gravvårdarna på kg. | Rusthällare | Gunnarp | påväxt | rengöring |

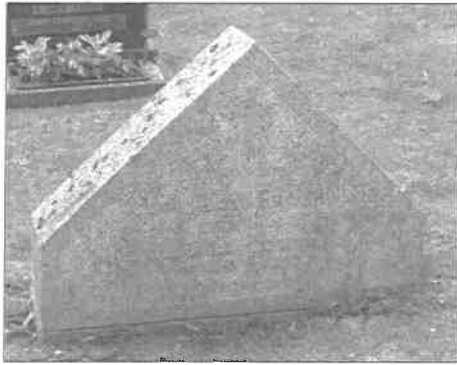
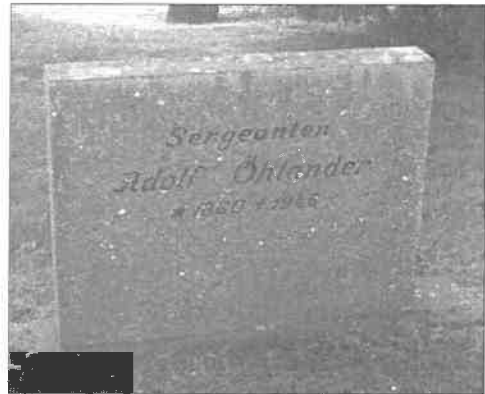
Titlarna kopplade till militärväsendet återfinns i kv A. Titeln sergent finner man på en låg bred gravvård på gravplats A 12-3 med inskriptionen *Sergeanten Adolf Öhländer 1860-1946*. Titeln rusthållare återfinns på en av två äldre tunna kalkstensgravvårdar på gravplats a 39 med inskriptionen *Här hvilar Rusthållaren Anders Pettersson fr Gunnarp 1818-1873 Sv P 47 v 9-11*. Den andra stenen har inskriptionen *Här hvilar bustrum Johanna Svendsdotter fr Gunnarp 1825-1870 Sv P 344*.

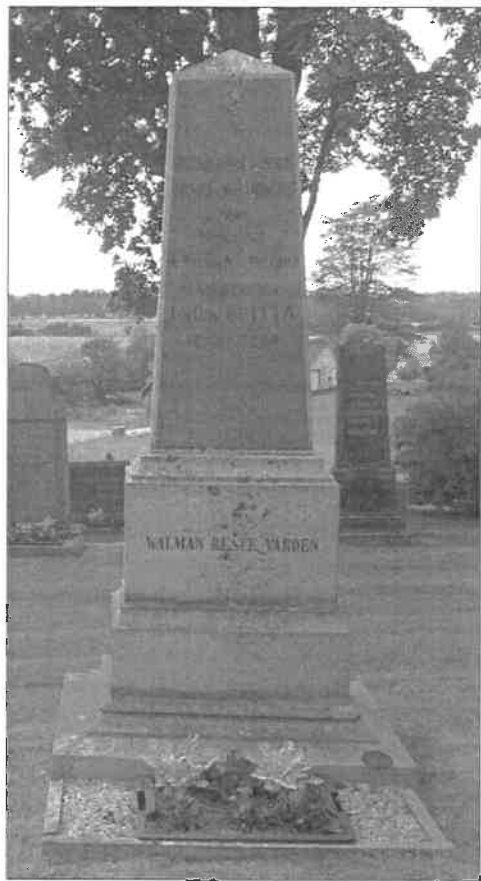
Svenska kyrkan är representerad genom titlarna kyrkvård och diakonissa. Den förra titeln återfinns på en triangulär gravvård i granit på gravplats A 65, med inskriptionen *Kyrkvården Johan Aug. Andersson 1845-1926 hans maka Amanda Sofia 1841-1895 Hulegården*. Titlarna diakonissa och sjuksköterska kan vara förknippade med verksamhet på annan ort än just Humla socken. De är exempel på titlar som är genushistoriskt intressanta. Titeln landstingsman vittar om regionalpolitisk verksamhet. De tre titlarna återfinns på gravplats A 62 där de tre gravvårdarna har inskriptionen *Landstingsmannen Anders Petter Smedberg 1858-1899 hans maka Josefina 1858-1905 Ester Elsa. / Diakonissan Hanna Smedberg 1883-1962. / Sjuksköterskan Ingrid Smedberg 1891-1856*. Ytterligare en bemärkt person från Humla, en rikspolitiker, återfinns på en hög smal stiliserad obelisk på gravplats A 61 med inskriptionen *Riksdagsmannen Josef Smedberg från Wedåkra 1819-1890 hans maka Inga Britta 1820-1900 Walman reste vården*.

Överst till vänster: Gravvård A 65 med ovanlig form och titeln kyrkvård. Överst: Gravvård A 12-13 från 1946 och med titeln sergenten. Ovan: En av gravvårdarna på gravplats A 61. Denna från 1890 och med titeln riksdagsman samt ortnamnet Wedåkra. Nedan: Gravvård A 64 med titlarna landstingsmannen, diakonissa och sjuksköterska.

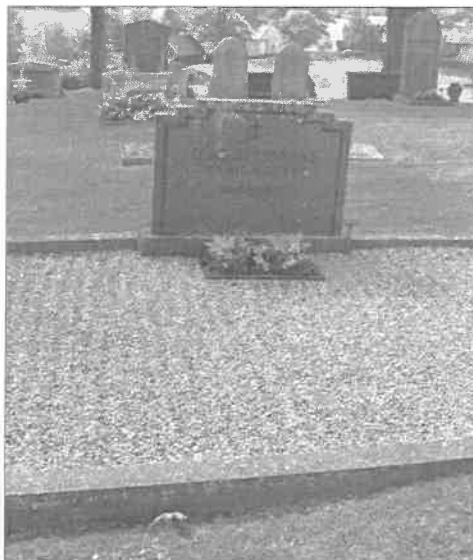
Kyrkogården har fem gravvårdar med stenram och grusbädd. De är viktiga för upplevelsen av kyrkogårdens karaktär av tidigt 1900-tal. Sannolikt har här funnits fler grusgravar som har tagits bort under de senaste årtiondena. De bevarade grusgravarna återfinns på den ovan nämnda barngraven på gravplats A 70 och på A 72 vars låga breda gravvård i mörk bergart har en matchande stenram. På gravplats A 81 är en stor grästäckt yta omgärdad av stenram och en låg bred gravvård i svart bergart med trekantig avslutning uppåt.

Ovan: Gravvård A 72 med bibehållen stenram och grusbädd.

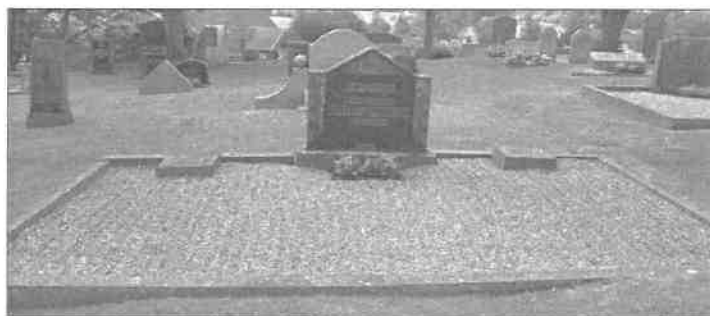
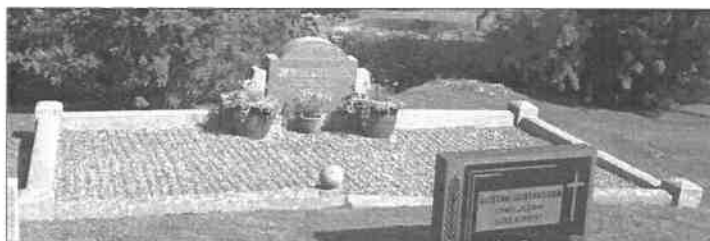
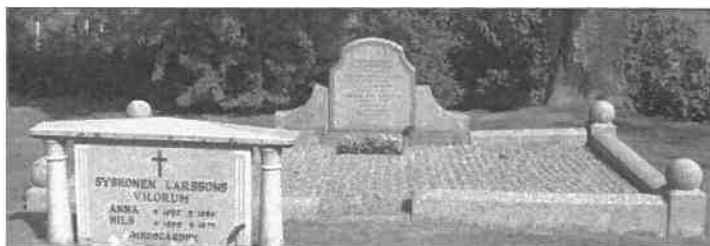
I kvarter B återfinns två gravvårdar med stenram, på gravplats B 91 vars låga breda gravvård i röd bergart har en matchande stenram med förhöjda hörnstenar, två stenklot och rött grus. Ytterligare en påkostad stenram med förhöjda hörnstenar, krönta av stenklot, återfinns på gravplats B 103.

Tre av kyrkogårdens gravvårdar med stenram och grusbädd. Överst: Gravvård A 81. De två nedersta gravvårdarna har mycket påkostade gravramar. B 19 i mitten och B 103 nederst.

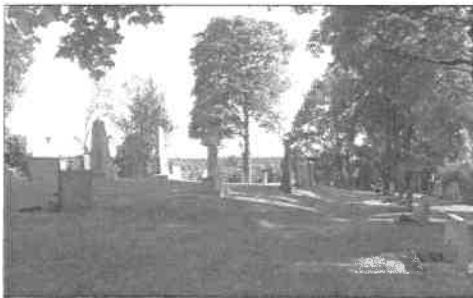
Överst: En av kyrkogårdens få barngravar, A 70. Ovan: Västra delen av kvarter A sett från norr med flacka terrasserings från kyrkan ned mot omgärdningen. Nedan: Kvarter A sett från sydost.
