FÖRSLAG TILL BEVARANDEPLAN FÖR
REDVÄGS KYRKOGRÄDAR
BÖNE KYRKOGRÄD

BYGGNADSHISTORISK RAPPORT 2007:36

FÖRSLAG TILL BEVARANDEPLAN
FÖR
REDVÄGS KYRKOGRÄDAR

BÖNE
KYRKOGRÄD

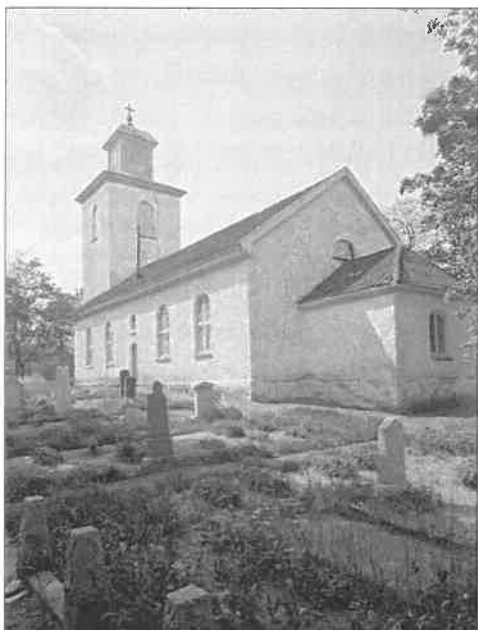
Böne kyrka och södra delen av kyrkogården år 1925. Större delen av kyrkogården är grustäckt och gravplatserna är avdelade med låga häckar. De flesta gravvårdarna är markerade med avlånga låga högar, bevuxna med vintergröna eller liknande. Foto: G Ewald, Bildarkivet, VGM.

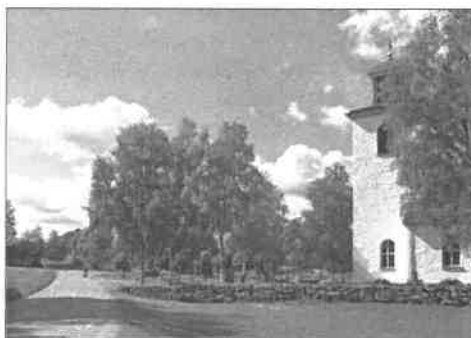
Sydvästra hörnet av kyrkogården med kallmurad stenmur och gles trädkrans av björk. Nedan: Vy över ängs- och hagmarker ned mot Åtran öster om kyrkogården

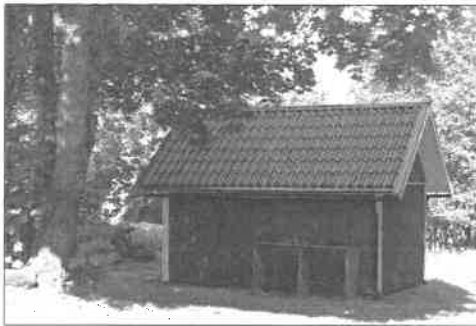
Kyrkogårdens uthus, beläget strax sydost om kyrkogården.

Utanför kyrkogårdens södra mur står förrådshuset vilket rymmer förråd och dass. Byggnaden är klädd med rödfärgad locklistpanel och har sadeltak med svart plåt, utformad för att imitera tegel.

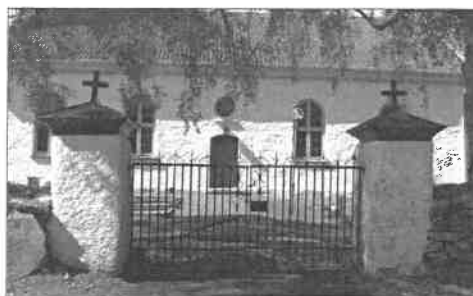
Kyrkogårdens södra entré med järngrind mellan murade stolpar.

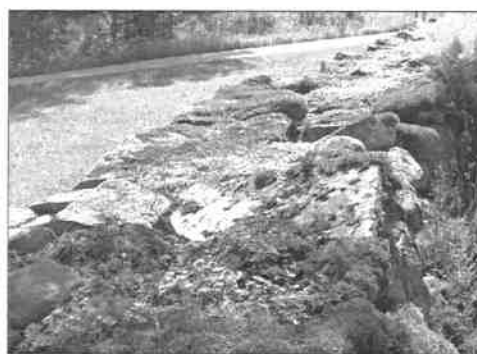
Fragment av gravhäll, INR 3, belägen på kyrkogårdsmuren intill södra entrén. Nedan: Vy över kyrkan och kyrkogården sedd från söder.

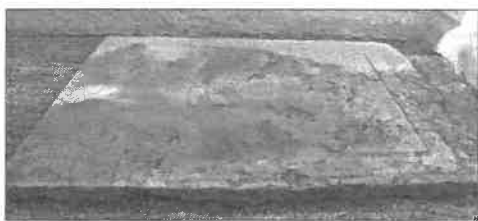
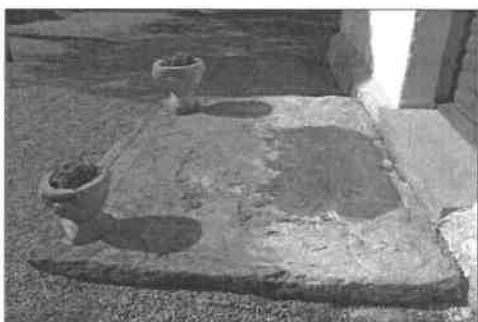
Kyrkogårdens två lockhällar, INR 1 och 2. Den senare tjänar idag som trappsteg till kyrkans entré.

Kyrkogården har två lockhällar från 1600-talet som inte ligger på ursprunglig plats. I gruset söder om tornet är lockhäll INR 1 belägen och INR 2 är belägen väster om tornet och nyttjas idag som steg till kyrkans västentré. Båda lockhällarna är starkt vittrade och bör dokumenteras och eventuellt bör deras placering utredas.

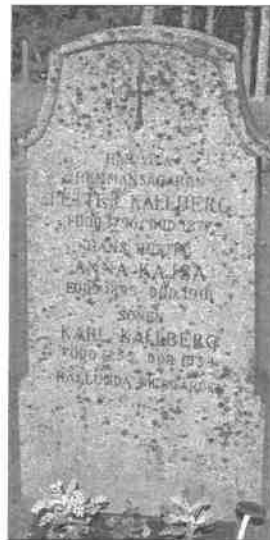
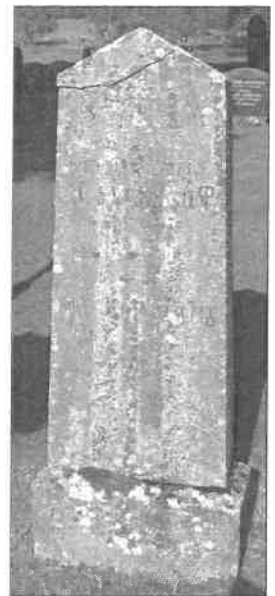
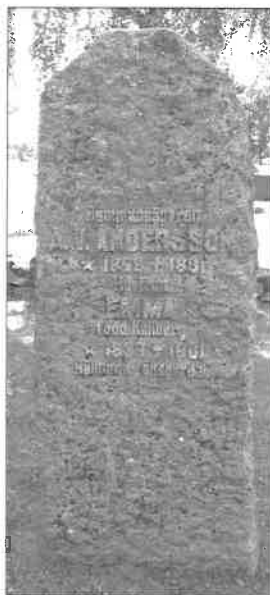
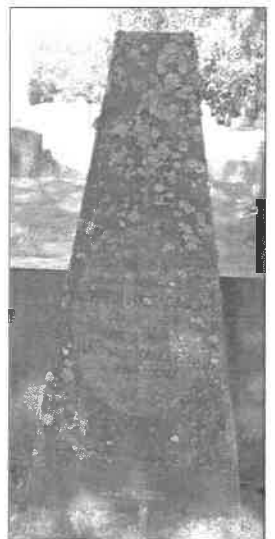
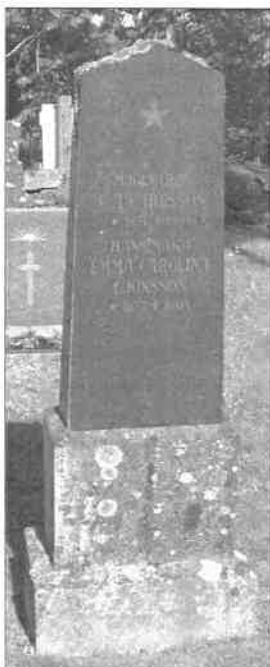
Gravvårdar med jordbruksanknytning. Överst fem gravvårdar med titeln hemmansägare; B 40, A 75 från 1877 och kalkstensgravvårdarna B 31 från 1882 och B 31 från 1882 samt A 2 med ovanlig triangulär form.

Den äldsta gravvården med titeln hemmansägare återfinns på gravplats A 75 där den ljusa granitvården har inskriptionen *Här vila Hemmansägaren Petter Källberg 1796-1877 hans hustru Anna Kajsa 1825-1901 sonen Karl Källberg 1855-1934 Hällunda Nilsgården*. Ytterligare en äldre gravvård med titeln återfinns på gravplats B 31 där den tunna röda kalkstensgravvården har inskriptionen *Hemmansägaren J Svensson från Espås 1832-1882 Sofia Johansdotter 1835-189, 1 Kor 15:53-57*. Titeln återfinns även på mer ovanligt utformade gravvårdar såsom den trekantiga tunna kalkstensgravvården på gravplats A 2 och den rustika markstenen med metallplakett på gravplats B 40. Vanligast är dock att gravvårdarna är påkostade och fint huggna såsom gravvårdarna på gravplatserna A 6, A 11, B 54, B 30 b, A 94 och A 11. Titeln förekommer även på en gravvård med stenram i grusområdet i kv A och beskrivs nedan.

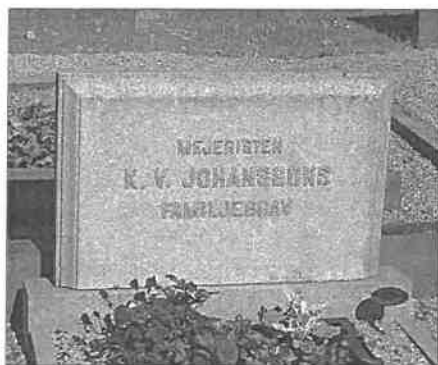
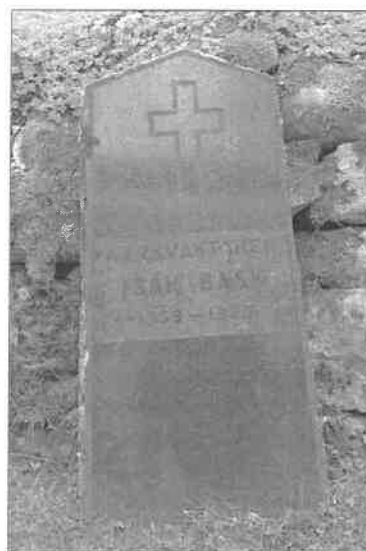
Till höger: Gravvård INR 4 med titeln kyrkvaktaren. Ovan: Låg och bred gravvård från mitten av 1900-talet med titeln mejerist på gravplats A 23. Nedan: Gravvård A 29 med titeln kyrkovård. Nederst till vänster: Den påkostade gravvården B 53. Nedan till höger: Gravvård A 16 med texten huggen direkt på gravramen.

obelisk i svart bergart med inskriptionen *Mjölhare C A Carlsson 1887-1890 hans maka Emma Carolina f Jonsson 1887-1904*. Inskriptionen *Mejeristen K V Johanssons familjegrav* återfinns på en lågmäld och fint komponerad låg bred gravvård från tiden omkring mitten av 1900-talet.

Kyrkans organisation är representerad genom titlarna kyrkoherde, kontraktsprost, komminister, kyrkovård, och kyrkvaktare. Tillsammans återspeglar de Bönes gamla roll som moderförsamling och ett litet lokalt centrum. Titeln kyrkovård förekommer på två gravvårdar i grusområdet i kv A, båda har låga och breda inskriptionsstenar och är försedda med stenram och grusbädd och ligger på gravplatserna A 25 och A 29. Den liknande titeln kyrkvaktare återfinns på en mindre gravvård i svart bergart som står lutad mot kyrkogårdens norra mur med nummer INR 4. Gravvården har inskriptionen *Kyrkvaktaren Isak Bask 1859-1923*.

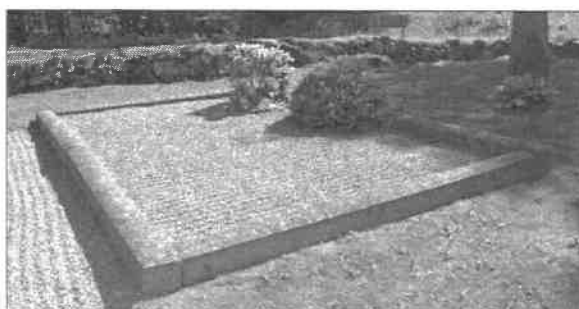
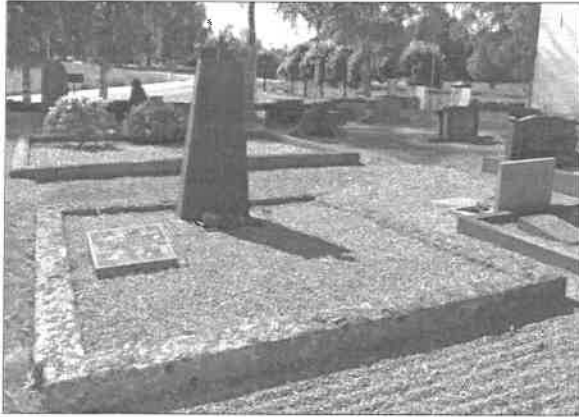
Titeln kyrkoherde förekommer på två gravvårdar, dels på A 16 där den fint huggna stenramen även utgör inskriptionssten, en sk huvudgärdessten, dels på A 22 vars högsträckta korskrönta inskriptionssten är försedd med en påkostad stenram och inskriptionen *Kyrkoherden Peter Söderström 1855-1919*

Ovan: Gravvård A 22 med titeln kyrkoherde. Till höger: Gravvård A 77 med titeln sergent. Nedan till höger: Gravvård A 69 från 1886 och med titeln urmakare.

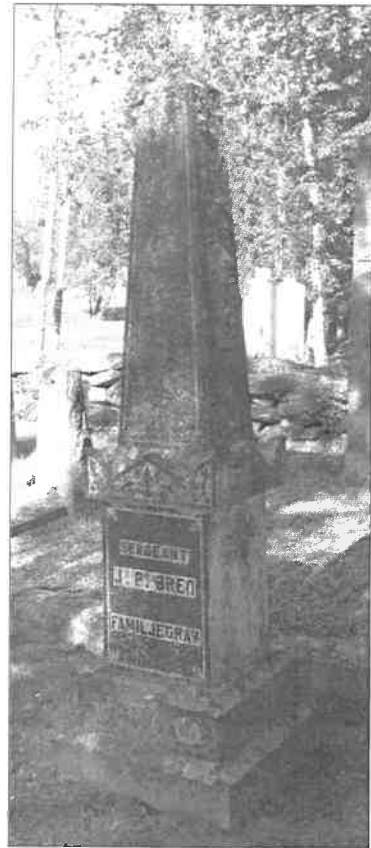
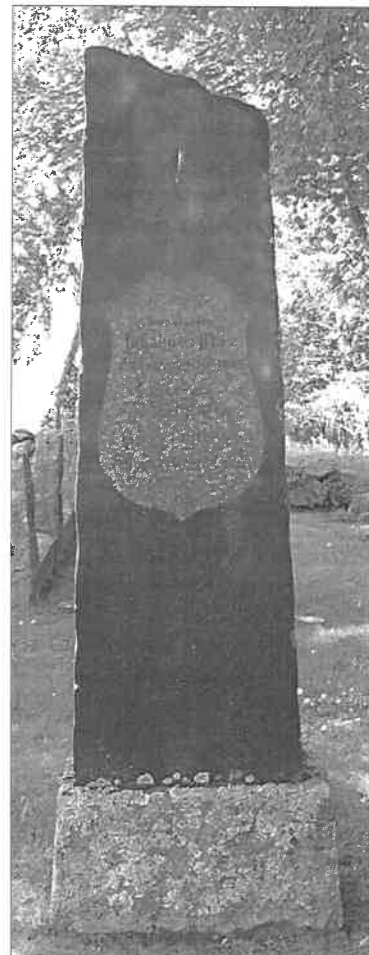
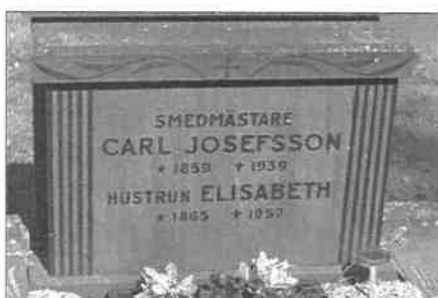
De två hantverksrelaterade titlarna smedmästare och urmakare förekommer på två sinsemellan mycket olika gravvårdar. Den förra titeln finns på gravplats A 18 på en låg bred stiliserat klassicistisk gravsten med inskriptionen *Smedmästare Carl Josefsson 1859-1939 hustrun Elisabeth 1865-1957* och den senare på gravplats A 68 vars mycket högsträckt grovhuggen gravsten med polerad framsida bär inskriptionen *Urmakaren Johannes Max 1826-1893 hans maka Anna Kajsa ...-1886 Afärd Packgården.*

Gravvård A 18 från mitten av 1900-talet med titeln smedmästare.

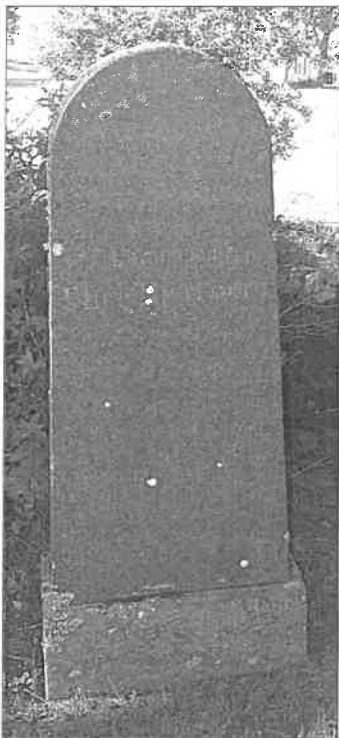
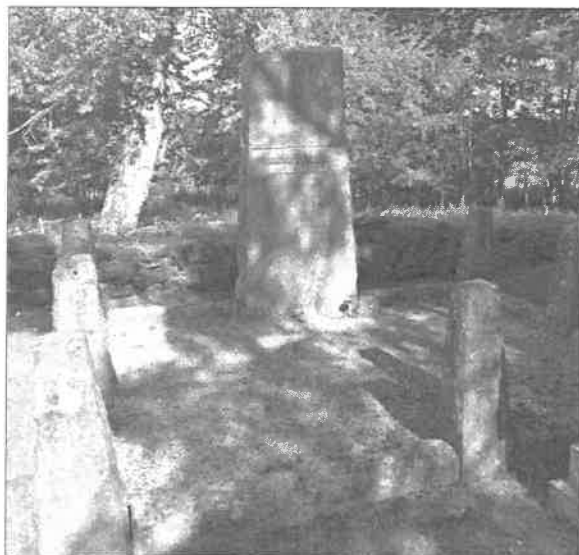
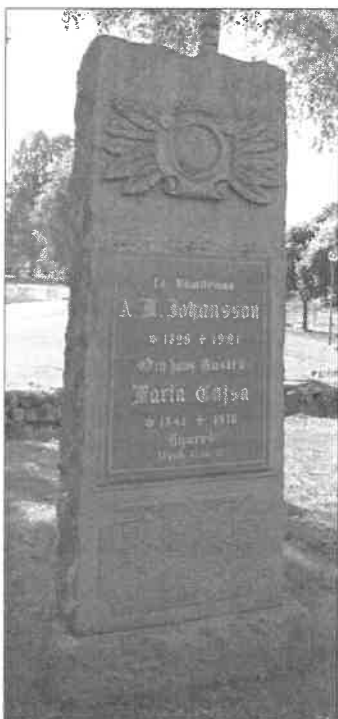
Skolväsendet i socknen speglas av titeln lärarinna på en låg smal gravvård i röd granit på gravplats B 37 från 1910-talet. Lektor finns som titel på en annan 1910-talsvård på den mycket påkostade gravvården A 85 i kyrkogårdens sydöstra hörn. Det är dock en alltför högutbildad lärare för att

Ovan: Gravvård A 85 med titeln lektor och med stenram och pollare i granit. Till vänster: Gravvård B 37 med titeln lärarinna. Nedan till vänster: Gravvård A 8 från 1916 med titeln nämndeman. Nederst till vänster: Träkors på gravplats B 40. Nedan. Gravvård A 35 med titeln handlanden.

Titeln nämndeman återfinns på en påkostad högsträckt grovhuggen gravvård i granit på gravplats A 8 med inskriptionen *Fd Nämndeman AM Johansson 1829-1921 och hans hustru Maria Cajsa 1841-1916 Hyared Uppb 7:14-17*. Titeln handlanden finner man på en låg bred tidstypisk gravvård från 1950-talet på gravplats A 35.

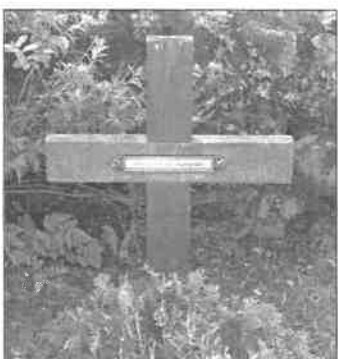
Var det allmänna området varit beläget på Böne kyrkogård är som ovan nämnt något osäkert. Förmodligen har området varit inrättat i kyrkogårdens västra del, antagandet baseras främst på att flera områden med tomma gräsytor indikerar att här sannolikt stått gravvårdar i trä som multnat bort. Exempel på en sådan enklare gravvård är träkorsen på gravplats B 40 och den enkla gravstenen som lutar mot kyrkogårdens östra mur, INR 6, med namnet *Maria* som enda inskription.

Ovan: Det till stora delar grustäckta området i kvarter A sett från entrén i söder. Nedan: Gravvård INR 6. Nederst: Tre av kyrkogårdens korsformade gravvårdar, A 87, A 86 och gjutjärnskorset A 69.

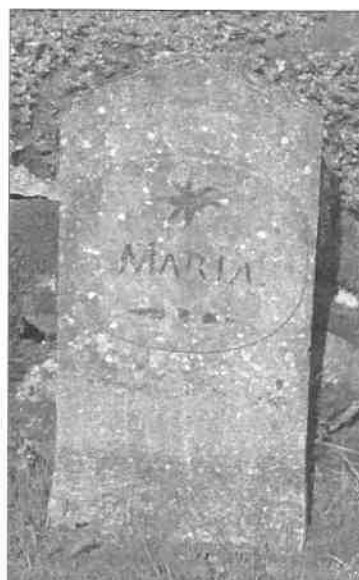
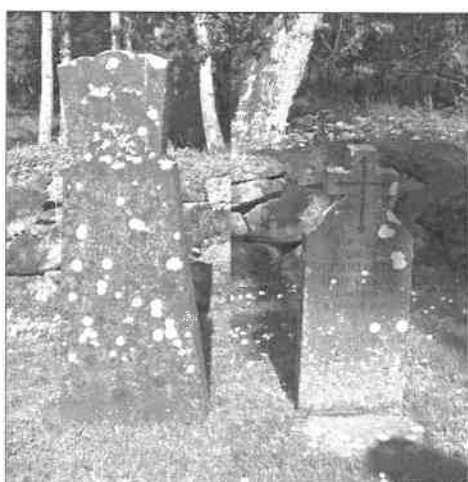
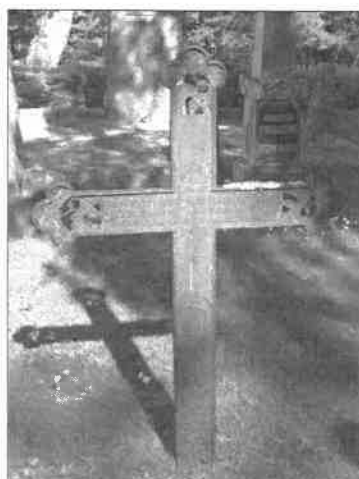
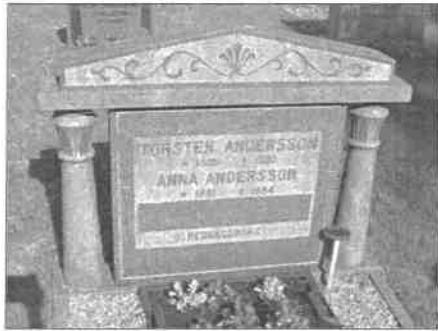
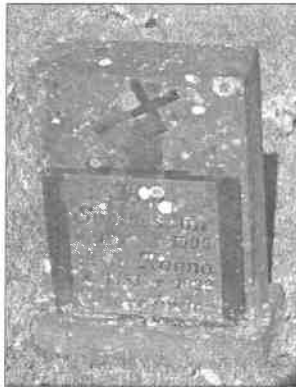
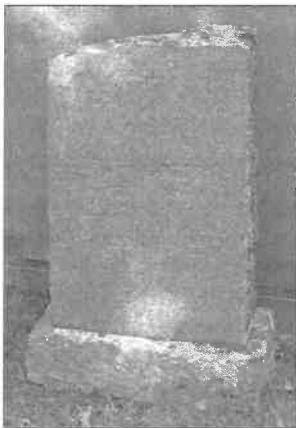
Överst: En av kyrkogårdens låga breda klassicistiska gravvårdar, A 54. Därunder: Två mindre gravvårdar, A 81 och B 22. Nedan två mindre smala gravvårdar i svart bergart på gravplatserna A 50 och A 61.

Kyrkogården har ett stort antal gravvårdar tillkomna efter år 1930. Dessa är i allmänhet enhetligt utformade med låga breda stenar alternativt låga smala eller som mindre kvadratiska hällar, ibland med nyklassicistiska drag och stiliserade dekorationer. Denna typ av gravvård återfinns spridd över hela kyrkogården, men är framför allt koncentrerade till västra delen av kv A i det stora grusade området, där de i 9 fall är kombinerade med stenramar och grusbädd. Ytterligare exempel på gravvårdstypen återfinns på gravplatserna A 45-7, A 51, A 81 och B 39.

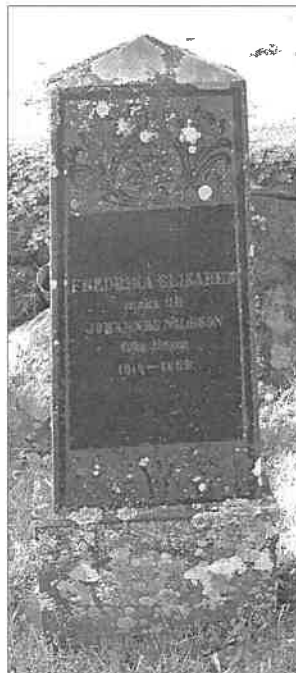
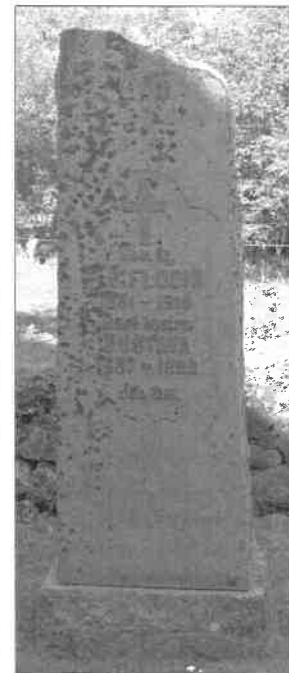
Två högsträckta gravvårdar: Till vänster INR 5, formad som en stiliserad obelisk och till höger gravvård A 94.

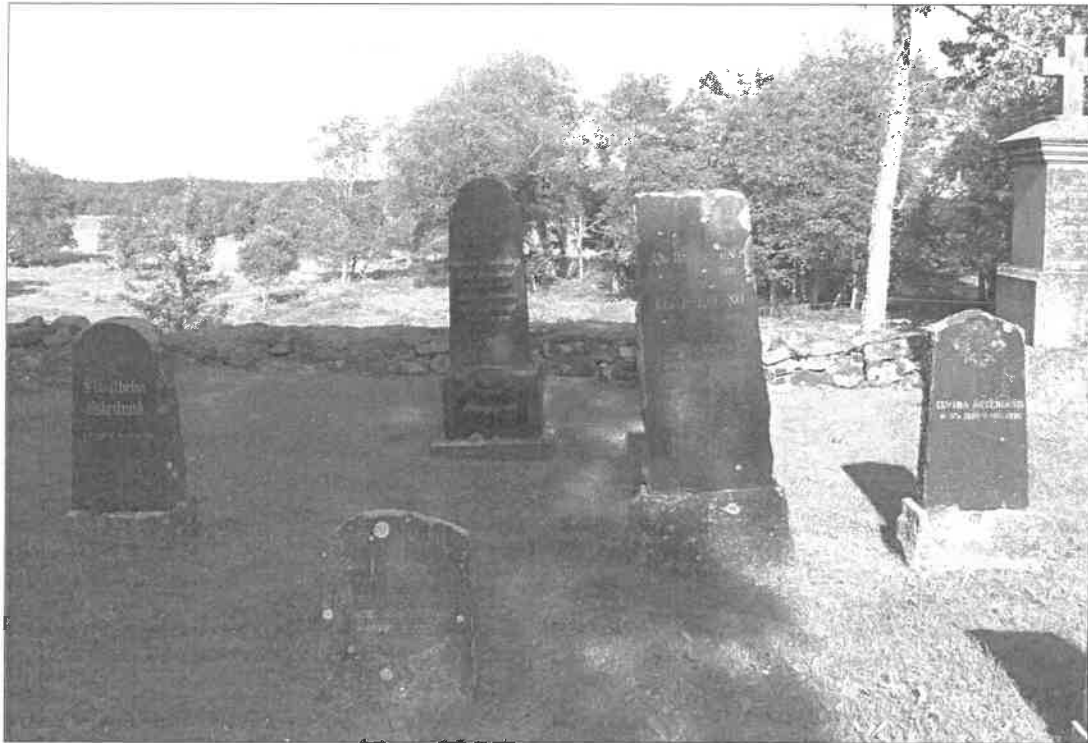
Fem gravvårdar på gravplats B 46 över familjen Österlund. Gravvårderna består av gravstenar från 1870-talet fram till ca 1930-talet. Nedan: Vy över gravvård B 53 från söder.

Kyrkogården har förutom A 85 två större familjegravvårdar, den ovan beskrivna B 53 och den intilliggande korsformade gravanläggningen B 46 över familjen Österlund. Denna har sannolikt i sin helhet varit grusad och består i dag av fem gravvårdar av vitt skilda slag. Gravstenarna utgörs av en mycket låg liten sten med vinklad framsida med inskriptionen *Oscar Bergengren 1851-1896 Clara Bergengren f Österlund 1848-1915*, en något högre gravvård med rundad överdel med inskriptionen *S Wilhelm Österlund 1846-1911*, en stiliserad låg obelisk med inskriptionen *Ehvira Österlund 1860-1921*, och två mer högsträckt gravvårdar med inskriptionerna *Susanna Gunterberg f Österlund 1855-1928 Bertha Lundén f Österlund 1852-1932 Familjegrav respektive A W Österlund 1817-1872 h k Maka Eva Österlund 1818-1909 dottern Wilhelmina 1846-1902*.
