SÄTERBO

OMGIVANDE LANDSKAP/SIKTLINJER

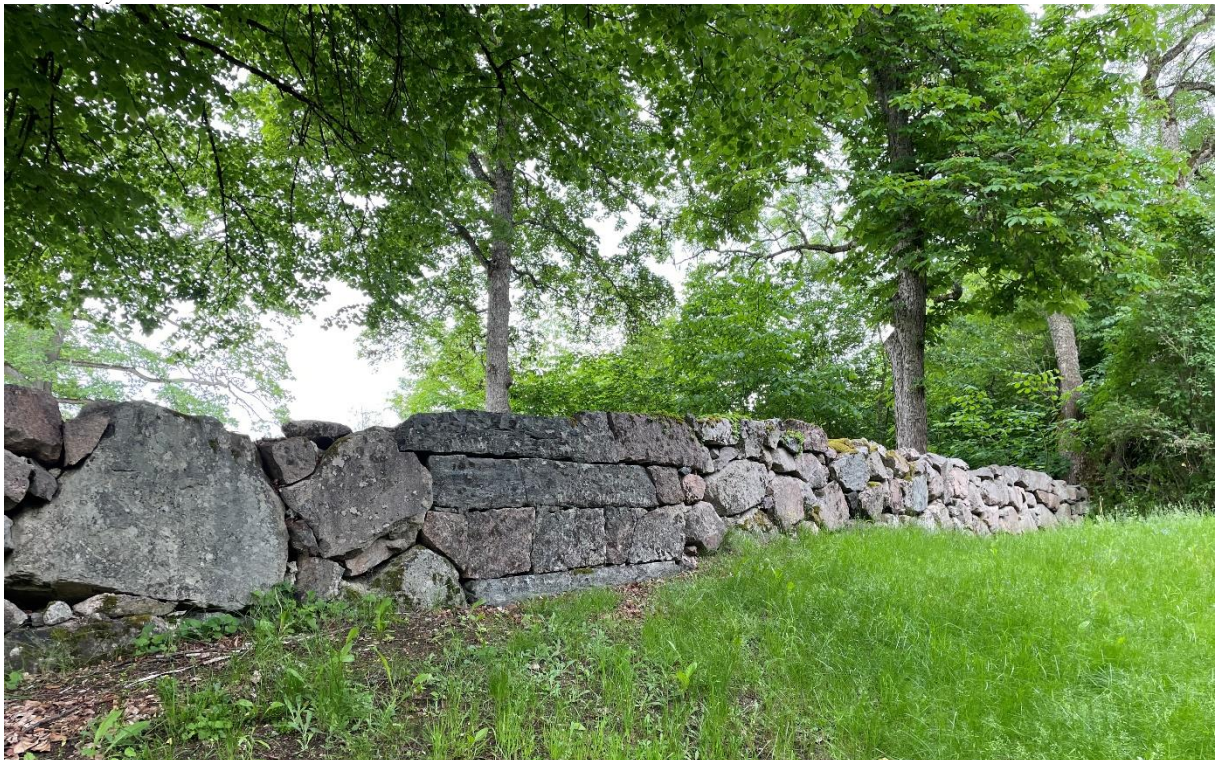
Del av bogårdsmur där en öppning mot prästgården tidigare fanns.

Den kallmurade, ganska enkla kyrkogårdsmuren är till sina äldsta delar från 1700-talet och omgärdar nästan hela kyrkogården. I den sydvästra hörnet av muren syns rester efter en tidigare öppning som ledde från prästgården till kyrkan. Den äldre vägen söderifrån passerade prästgården. Äldre teckningar visar att det fanns en stiglucka i kyrkogårdsmuren.

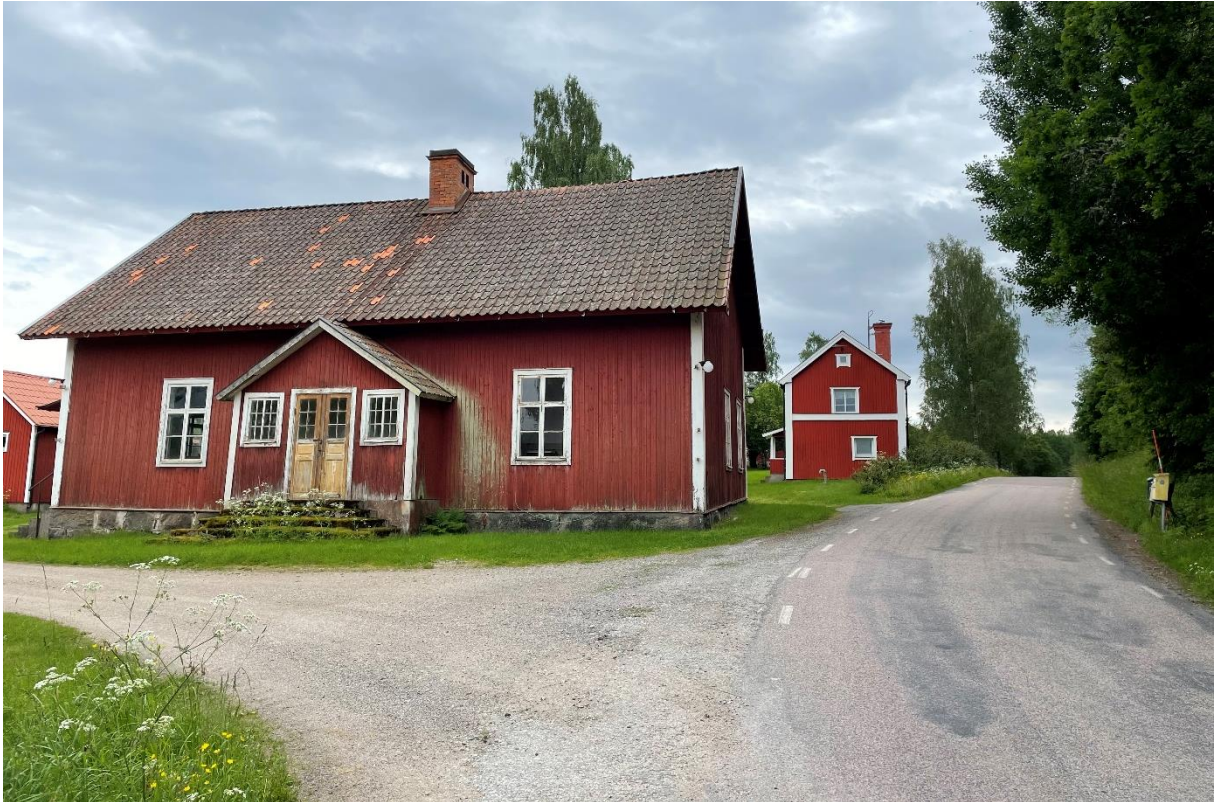
Före detta skolbyggnad med före detta klockarbostaden bakom.

Den första allmänna skolan i Säterbo uppfördes omkring 1850. Ytterligare ett skolhus uppfördes 1874 och ytterligare en skolbyggnad 1911. Skolundervisningen i de sistnämnde byggnaderna pågick till 1959 respektive 1961. Intill den södra skolbyggnaden ligger den före detta klockarbostaden. Dessa ligger intill vägen omgivna av arrendatorsbostaden, ekonomibyggnader och förrådsbyggnader. Den sista skolbyggnaden uppfördes längs vägen från Hjälmare kanal öster om kyrkogården.

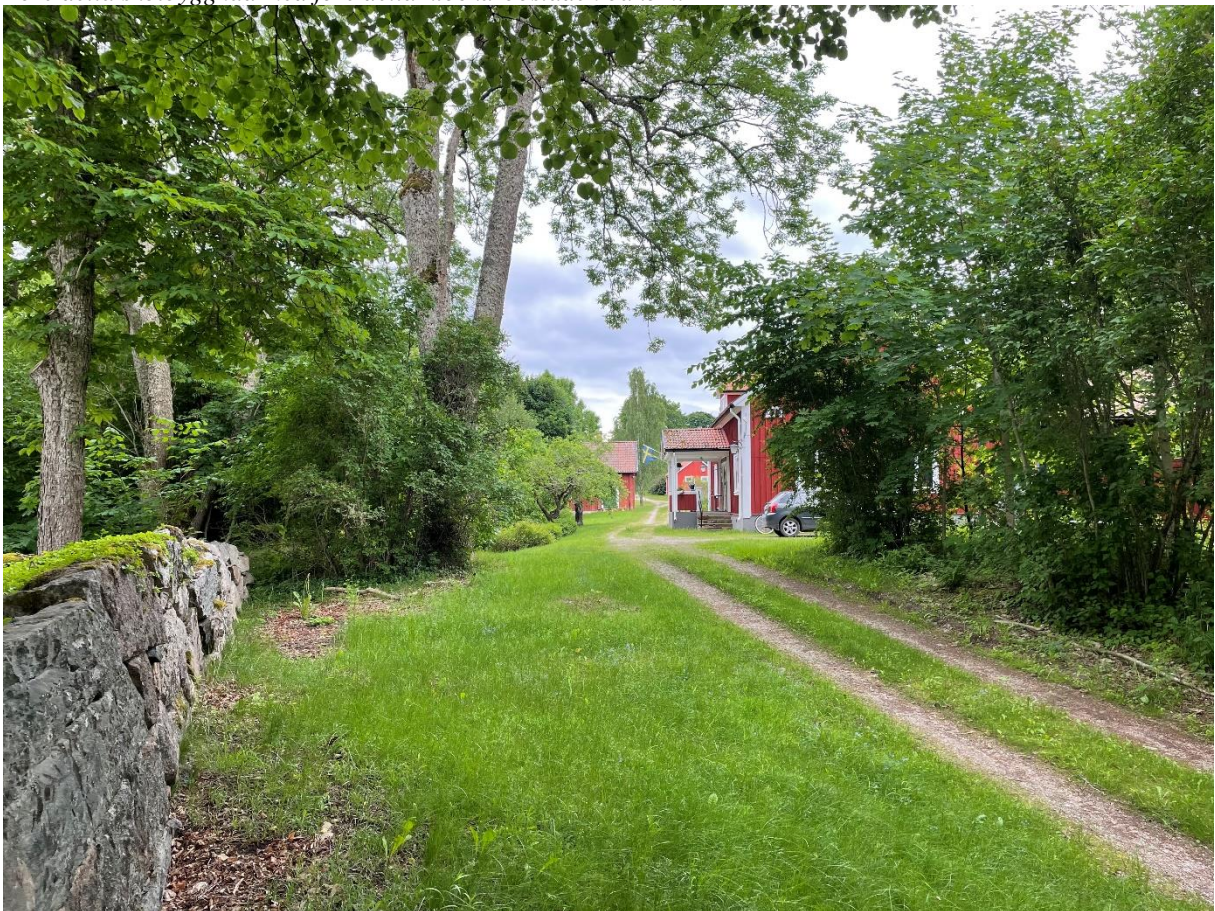
Bogårdsmur med före detta prästgården.

Bebyggelsen ligger främst söder om kyrkan. Prästgården uppfördes 1796–97. De första åren användes prästgården som sockenstuga. Från 1600-talet hade socknens komminister bott bland annat på ett sjukhus som låg vid det nuvarande Marieborg, öster om Arboga. Sjukhuset flyttade år 1778 till Västerås. I början av 1900-talet anges prästgården vara komministergård. En arrendebostad uppfördes nära prästgården. Den användes också som sockenstuga.

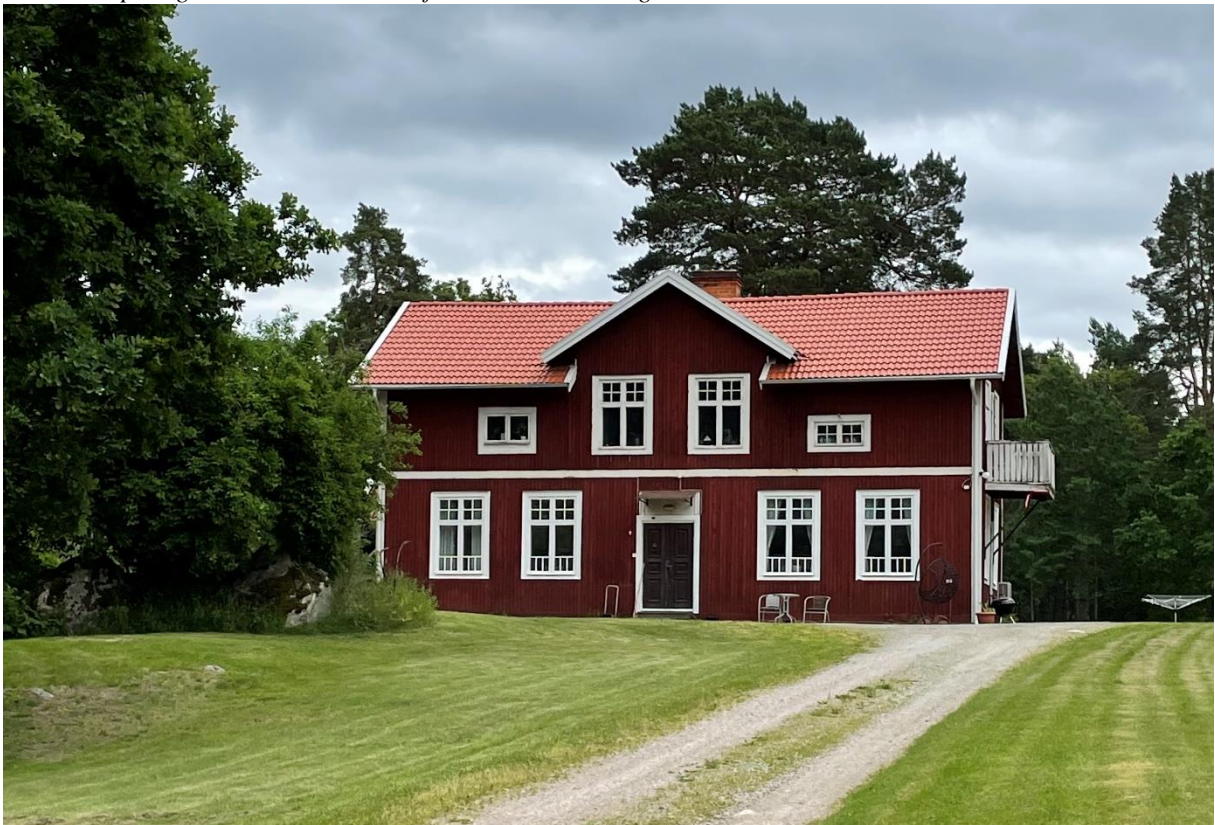
Före detta skolbyggnad från 1911 bredvid kyrkan.

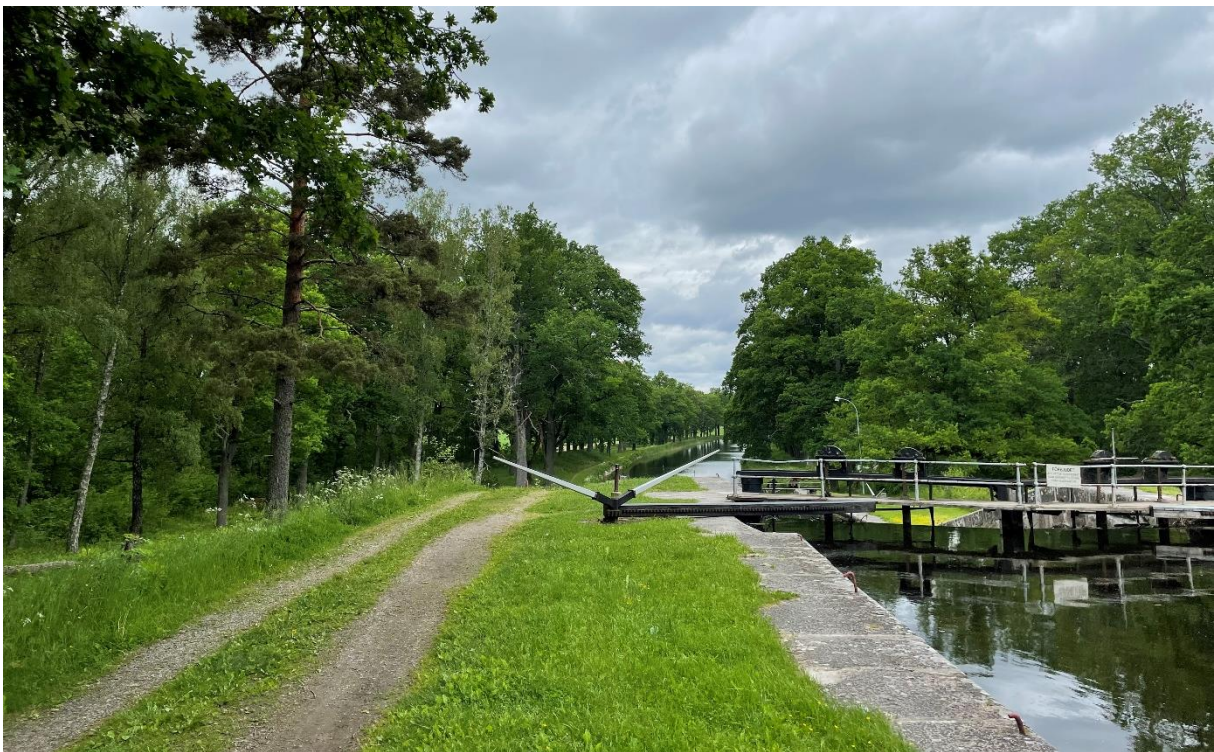
Del av Hjälmare kanal.

Hjälmare kanal började byggas 1629. och kallades *Hjälmare slussverk*, senare *Arboga graf*. En ombyggnad ägde rum 1819–1830. Kanalen fick då sin nuvarande sträckning, Man kan fortfarande se lämningar av den gamla kanalen väster om den nya sträckningen.
