FÖRSLAG TILL BEVARANDEPLAN FÖR
REDVÄGS KYRKOGRÄDAR

BLIDSBERGS KYRKOGRÄD

BYGGNADSHISTORISK RAPPORT 2007:38

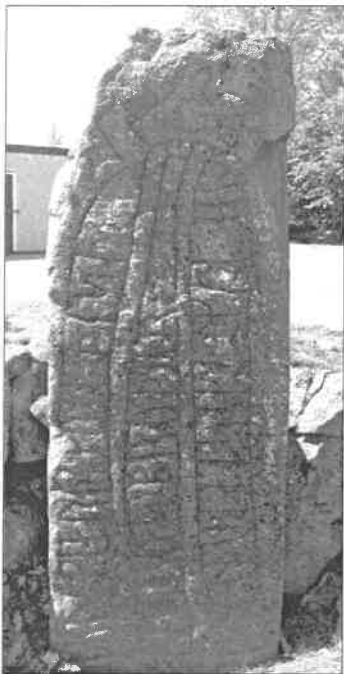
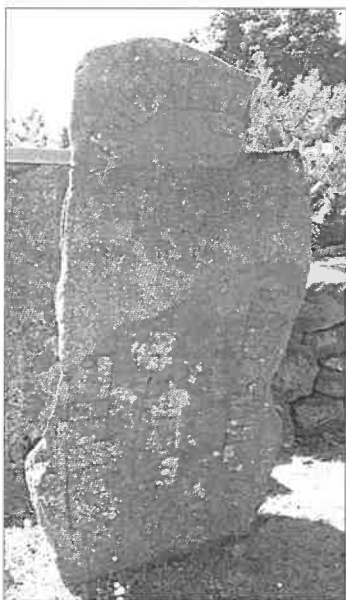
Ovan: Två runstenar, överst Blidsberg 33:1 och över den Blidsberg 33:2. Nedan: Två fragment av äldre huggna stenar. Till vänster: runstensfragment Blidsberg 33:3. Till höger: Blidsberg 140 vilken utgör en del av en stavkorsbäll.

Blidsberg 33:1 – Rest runsten av kalksten, belägen i sydvästra hörnet av Minnenas hörn. Runstenen är ca 2,1 m hög och 0,8 m bred nedtill och något avsmalnande nedtill. Stenen är förutom inslag av lava väl bibehållen och runor och slingor är ifyllda med svart färg.

Blidsberg 33:2 – Rest runsten belägen snett framför 33:1 i Minnenas hörn. Stenen är ca 2 m hög och 1 m bred och är avslagen och restaurerad.

Blidsberg 33:3 – Fragment av runsten lutad mot södra kyrkogårdsmuren i Minnenas hörn, närmast öppningen mot utvidgningen. Stenen är avslagen i båda ändar och är starkt vittrad med påväxt av lavar och runorna är mycket svårlästa.

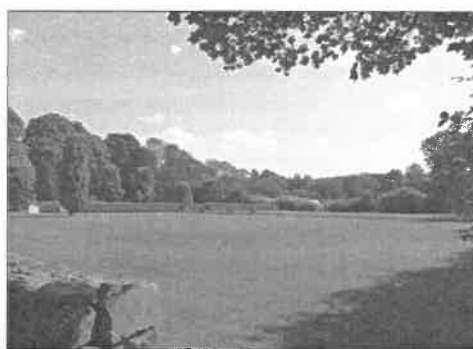
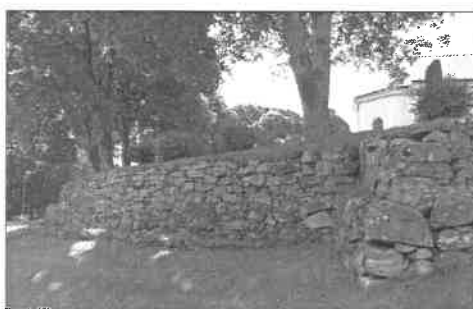
Överst: Vy över utvidgningen från väster. Ovan: Dubbla och tredubbla stödmurar i kyrkogårdens nordöstra omgärning. Nedan: Blidsbergs fd prästgård som idag inrymmer av pastoratets kyrkogårdsförvaltning.

är mot väster och sydväst ca 1 meter hög. Resten av muren utgörs av en stödmur. Mot norr medför kyrkogårdens högre läge, jämfört med den omgivande terrängen, att stödmuren blir dubbel och mot öster tredubbel. I den rundade delen mot öster utgörs stödmuren av tre avsatser/terrasser.

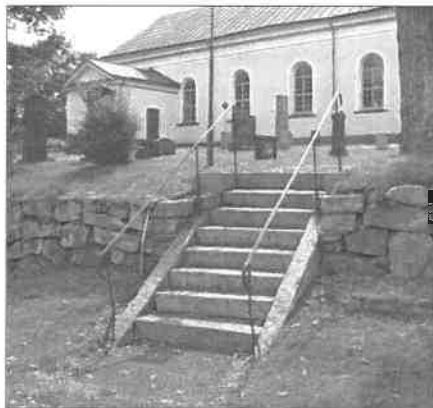
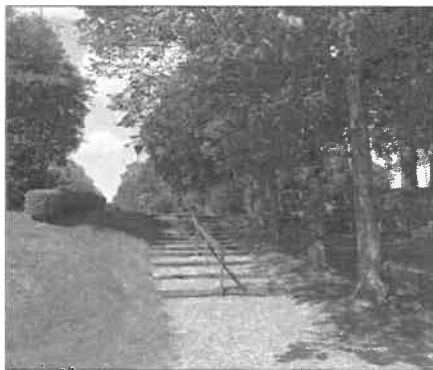
Övan: Trappan som leder upp från landsvägen i öster till utvidgningen. Till höger: Vy över kyrkogårdens västentré utan grindstolpar och grind men med stenklot vilande på muren. Notera allen med tuktade ekar mellan kyrkogårdsentrén och kyrkans entré.

den, vettande mot öster och väster. Den förra med en långsträckt grusad trappa med steg och räcke av trä, som leder från kyrkogården ned mot landsvägen i öster. Den senare entrén leder från parkeringen i väster mot utvidgningen. Den tredje entrén är en öppning i muren mot fabriksfasaden. Ingen av entréerna i utvidgningen har grindar eller grindstolpar.

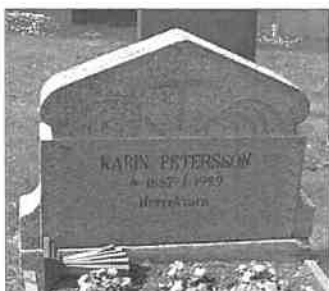
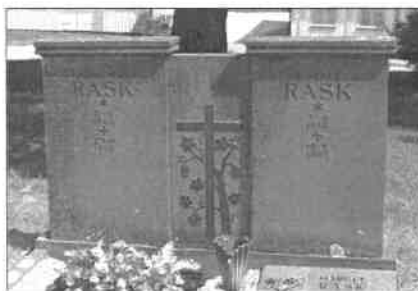
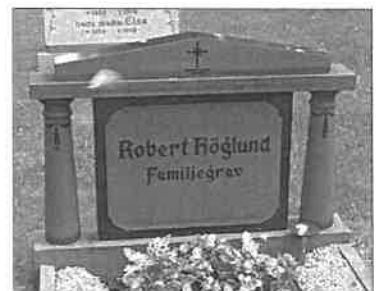
Ovan och nederst på sidan: Fyra gravvårdar med form tidstypisk från mitten av 1900-talet, C 210, A 57, B 143 och A 103.

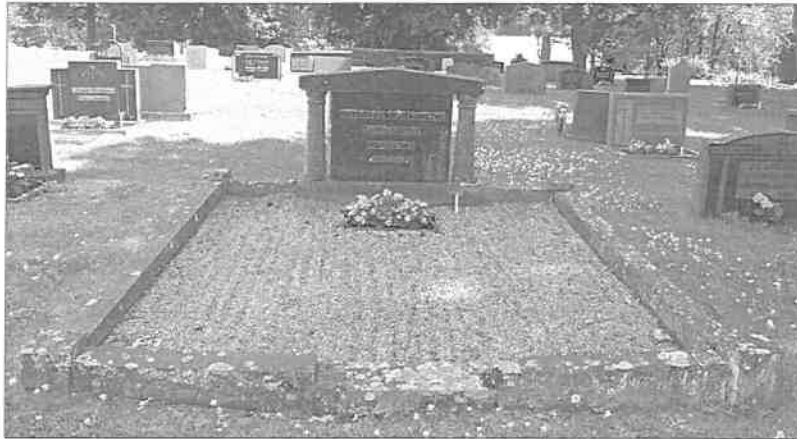
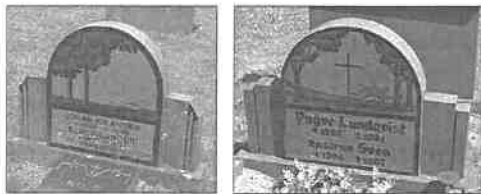
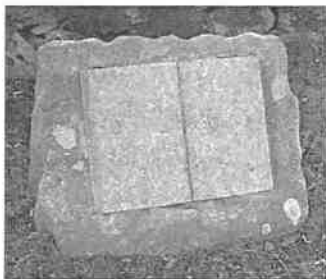
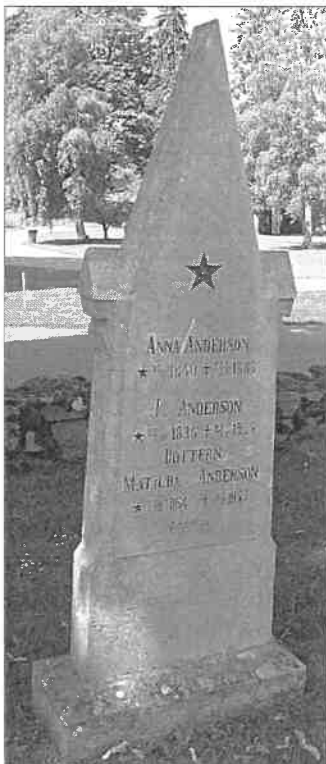
Ovan: Gravvård C 208 med bibehållen stenram och grusbädd. Nedan: Två gravvårdar från andra halvan av 1900-talet med naturinspirerande motiv, C 225 och B 119. Nedan i mitten: Naturinspirerad gravvård från ca 1900 på gravplats A 4, formad som en sten med uppslagen bok i marmor. Nederst: Gravvård A 3a med gotisk fialform, typisk för tiden 1880-1890.

och grusbädd som i några fall fortfarande är bibehållna idag såsom på gravplats C 208.

Ytterligare en typ av gravvård som återkommer på flera kyrkogårdar inom Redvägs pastorat och framför allt på Blidsbergs kyrkogård är en låg gravvård med rundad överdel som flankeras av två lägre stenar. Den mittersta stenen har vanligen ett naturmotiv i mycket låg relief. Stenen är från mitten av 1900-talet. På Blidsbergs kyrkogård finns gravvårderna bl a på gravplatserna C 225 och B 119.

Denna typ av gravvårdar återfinns på den ursprungliga delen av Blidsbergs kyrkogård, t ex de konsthistoriskt mycket intressanta vårdarna på gravplatserna A 4 och A 3 a. Den förra är utformad som "livets bok" med en uppslagen bok i marmor vilande i vinkel på en låg skulpterad "sten" i sandsten "övervuxen" med skulpterad murgröna och är sannolikt tillkommen under i slutet av 1800-talet. Gravvården har den korta inskriptionen *Hanna Bengtsson*. Den gotikinspirerade gravvården är utformad som en lätt stiliserad fial (en spetsig form som ofta avslutar byggnadspartier på gotiska kyrkor) i kalksten och med inskriptionen *Anna Andersson 1840-1883 J Andersson 1836-1923 dottern Matilda Andersson 1864-1940*.

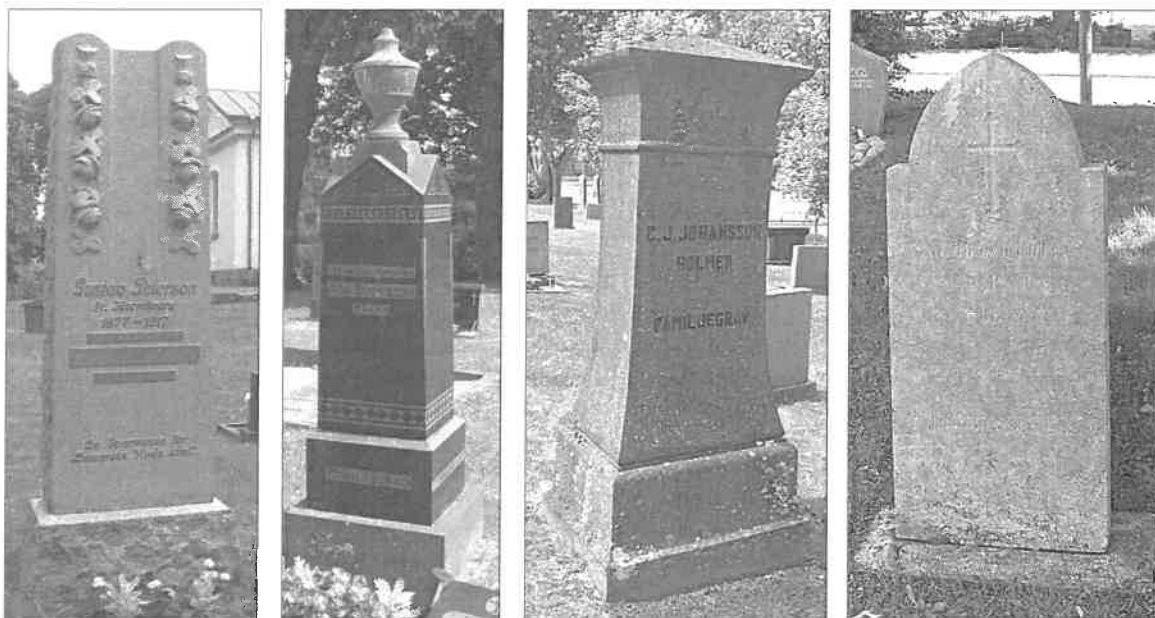
Ovan: Några av kyrkogårdens mer monumentala gravvårdar. Från vänster till höger: Gravvård A 50 från 1917, gravvård A 69, gravvård A 95 med titeln häradsdomare och gravvård B 162 i tunnaste kalksten. Nedan: Gravvård B 164 rest på 1880-talet över en kvinna. Nederst: Stiliserad obelisk i ljus granit på gravplats B 171.

Förutom dessa två sällsynta gravvårdar finns även en hög grovhuggen gravvård i granit med släthuggen front och rosengirlanger i relief på gravplats A 50, en urna på pelare på gravplats A 69. Den senare vården har inskriptionen *Härads-*

domaren August Svensson Alarp Familjegrav. Ytterligare en säregen gravvård är en firsidig konkav pelare på gravplats A 95.

I södra delen av kv B återfinns en tunn kalkstensgravvård med inskriptionen *Jakob och Lotta Andersson d 1894* på gravplats B 162. Strax söder om denna, på gravplats B 164, återfinns ytterligare en tunn gravvård i kalksten. Inskriptionen lyder *Lisa Andersdotter 1823-1888*. Kalkstensvårdarna hör samman med ett mer traditionellt äldre gravvårdsskick i centrala Västergötland men är numera mer sällsynta. I närheten av denna står en stiliserad obelisk på gravvård B 171. Denna form av gravvård är vanlig på kyrkogårdarna i Redvägs kyrkogård och återfinns i några olika variationer på Blidsbergs kyrkogård, bl a på de ovan nämnda gravvårdarna med titlarna smedmästare, hemmansägare och fd soldat på gravplatserna A 58, A 75 respektive C 181. På gravplats C 183 finner man en fint stiliserad obelisk i svart bergart på ljus sockel med inskriptionen *Frans Josefsson 1866-1926*.

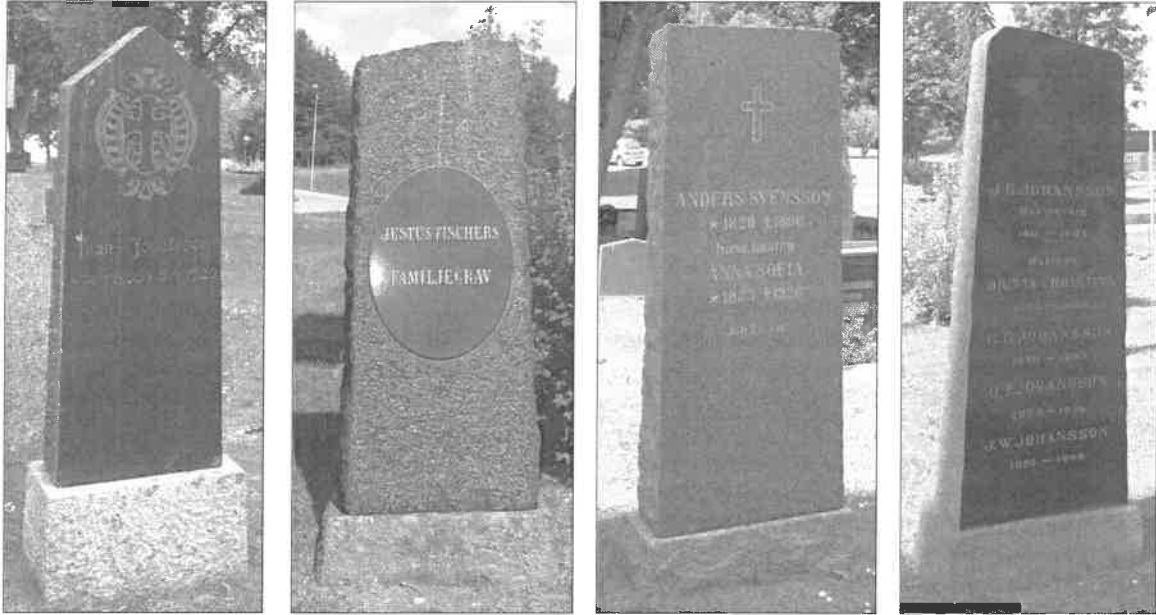
Ovan: Fyra påkostade gravvårdar från tiden 1900-1920-tal. Från vänster till höger: C 183, A 21, A 33 och A 29. Nedan: Fem av kyrkogårdens få bevarade gravvårdar med stenram och grusbädd, A 72, C 212, B 158, C 167 och C 208.

Grovhuggna gravvårdar med variationer av polerade fronter förekommer på gravplatserna A 21, 22, 33 och 29 samt på den ovan nämnda A 97 med titeln kyrkoherde.

Kyrkogårdens bevarade ramgravar är elva till antalet, samtliga har bevarade grusbäddar. I kv A återfinns dessa på gravplatserna A 13 och 14 och på A 72. Den senare gravvården har en klassicistisk låg gravsten med runda pelare, stenram av mörk bergart och vitt grus. I kv B är gravvården på gravplats B 158 fint komponerad med påkostad stenram. I samma kvarter finner man de två gravvårdarna med ramar av trä som nämnts ovan (se s 22). I kv C återfinns fem ramgravar med grusbädd, gravvårdarna C 212, 208, 187, 175 och 167.

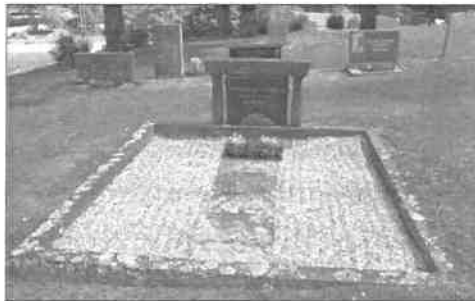
INR 1: lockhäll lutad mot kyrkogårdsmurens sydvästra del. Hällen har en metallskoning på det övre partiet och är svårt vittrad och stora partier påväxt med mossa och lavar. Hällen har mycket stort vårdbehov.

INR 2: Skadad lockhäll med den övre vänstra delen förlorad. Hällen står lutad mot kyrkogårdsmurens sydvästra del och är svårt vittrad samt har påväxt av mossa och lavar. Möjligt kan INR 14 och 15 vara delar av INR 2.

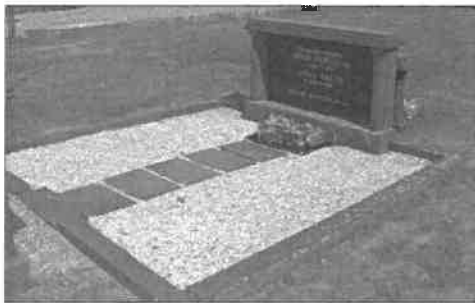
INR 4: Låg smal kalksten belägen intill INR 3. Stenen är starkt vittrad med påväxt av lavar och saknar synliga inskriptioner (se bild s 13).

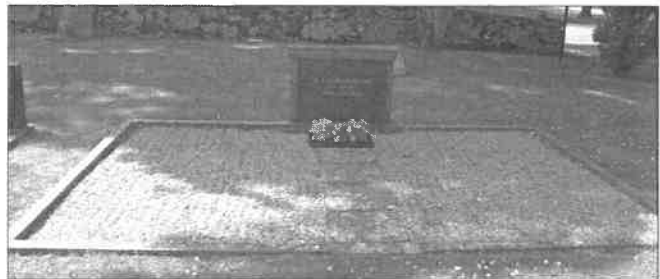
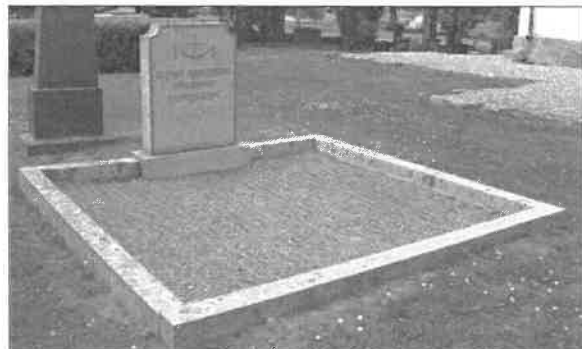
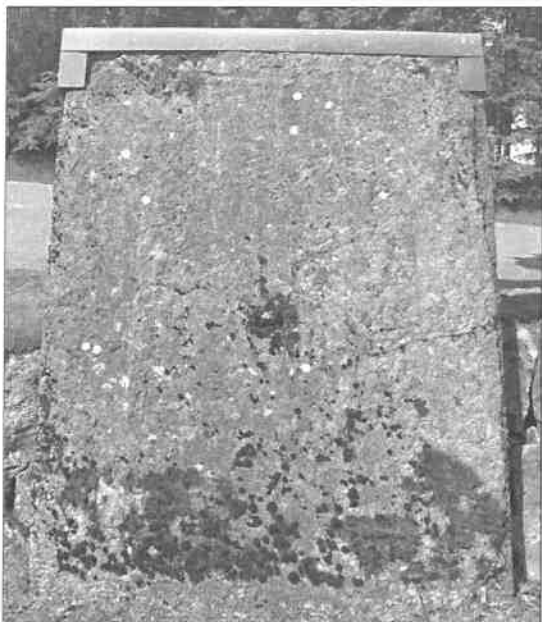
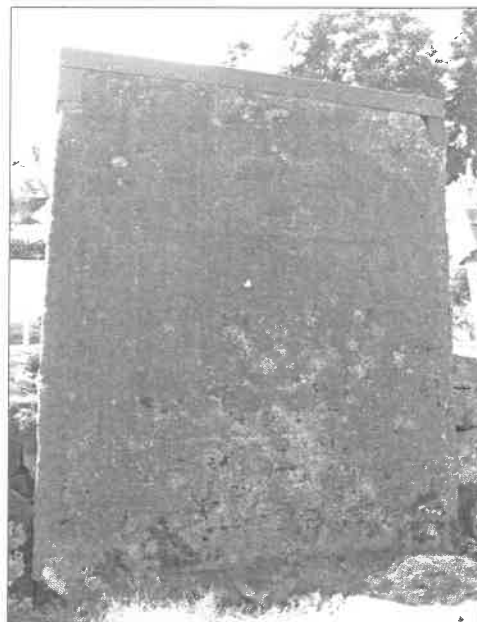
Ovan och nedan: Stora lockhällar i Minnenas börn, INR 1, INR 5 och INR 11. Nederst: Lockhäll INR 8 och fragment av lockhäll INR 2.

INR 11: Rektangulär lockhäll lutad mot kyrkogårdsmurens sydvästra del. Hällen har en metallskoning på det övre partiet och är vittrad sprucken. Den har partier påväxt med mossor och lavar och är så gott som oläslig. Hällen har mycket stort vårdbehov.

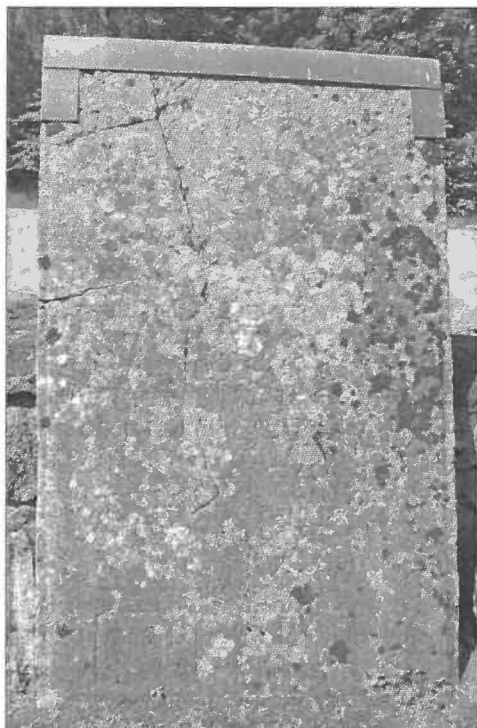
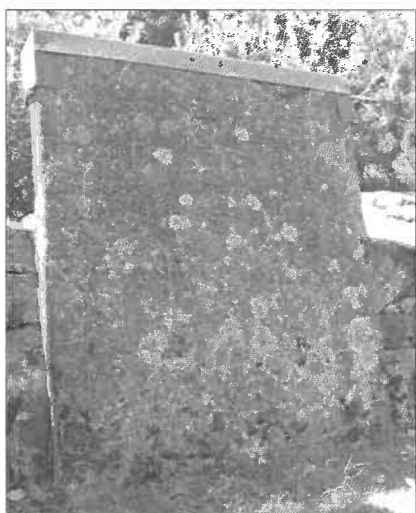
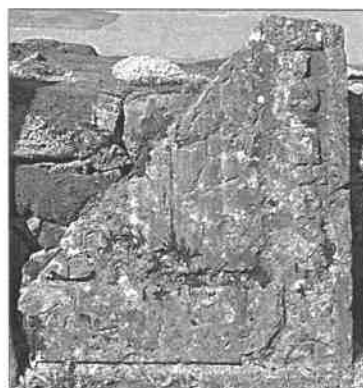
Ett stort antal fragment av äldre gravvårdar: INR 6 , INR 14, 15, 16 och 17. INR 16 har en tydlig Kristusfigur inbuggen.

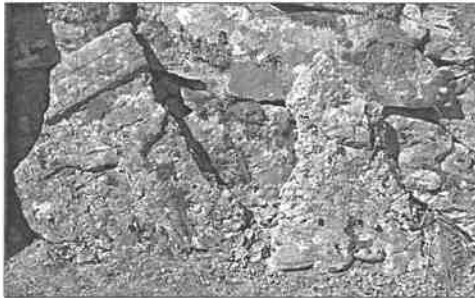
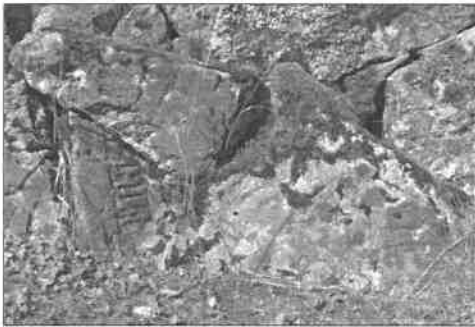
Ovan: Fragment av lockhällar: INR 18-20. Nedan INR 22 med del av en Kristusfigur. Till vänster: Pilkors INR 21 som står uppochned.

INR 22: Fragment av huggen kalksten med tydlig Kristusfigur. Stenen är belägen intill INR 21.

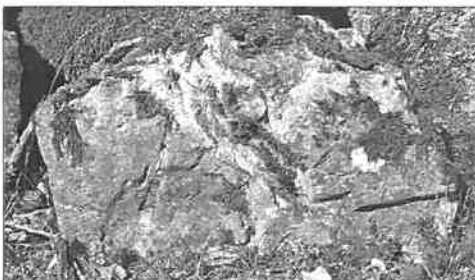
INR 18: Fragment av huggen kalksten med del av textband bevarad. Stenen är belägen intill INR 17.

INR 19: Triangulärt format fragment av huggen kalksten, belägen intill INR 8.

INR 20: Fragment av huggen kalksten, belägen intill INR 1.

INR 21: Pilkors i sandsten stående upp och ned intill INR 1.

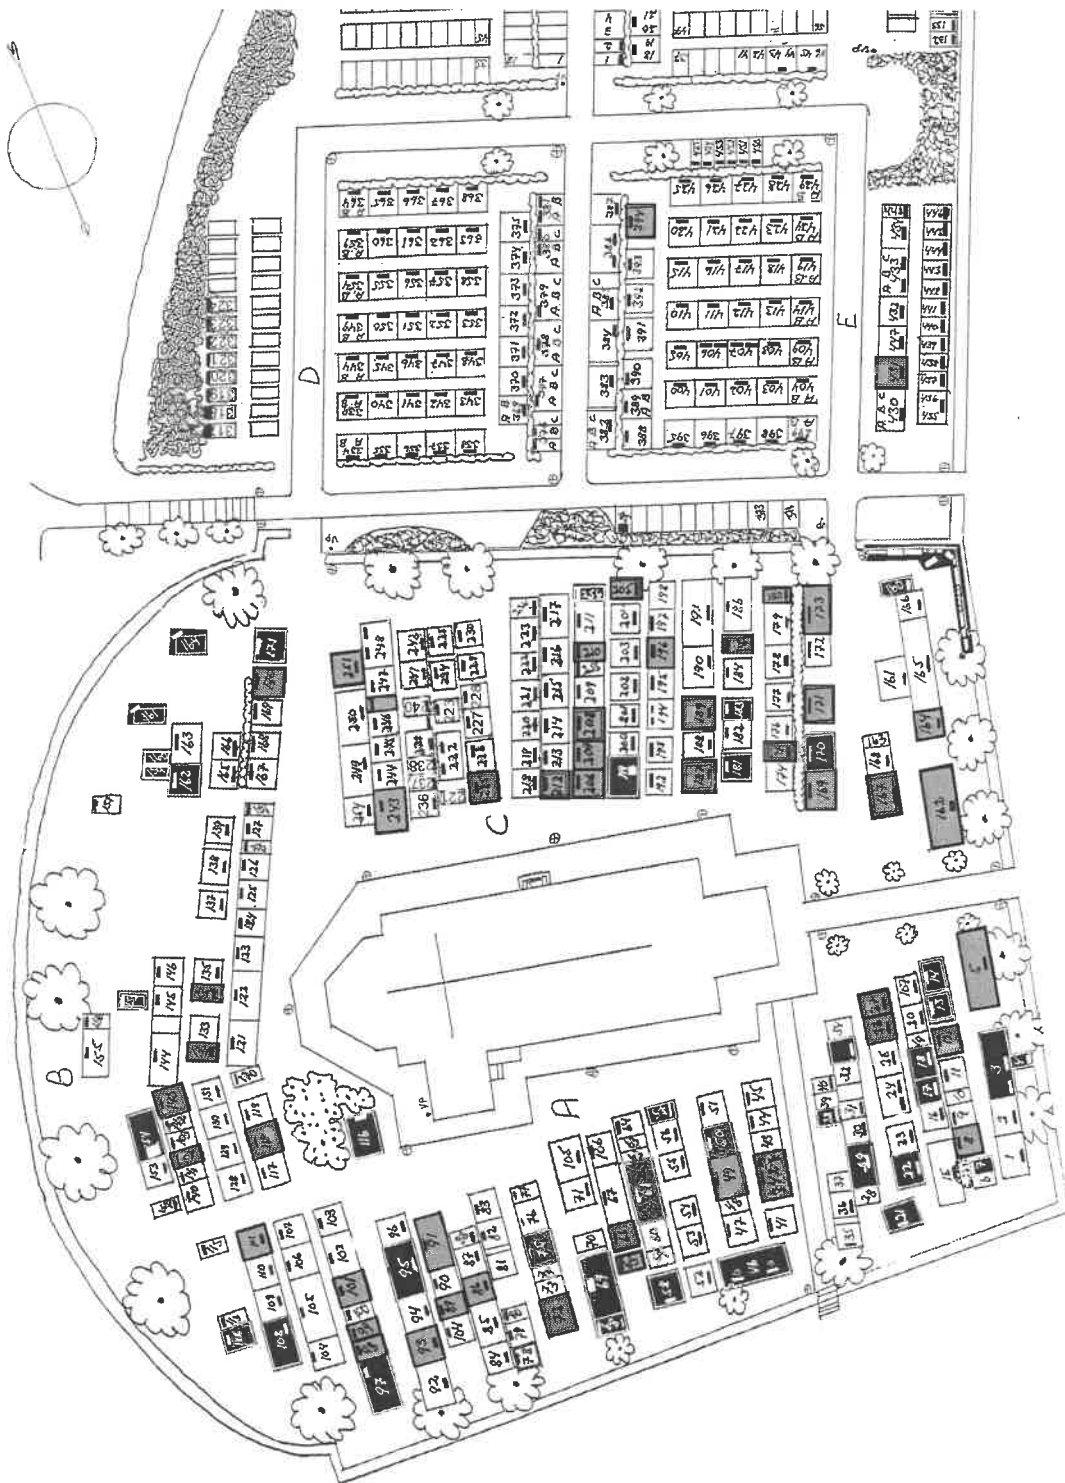
BLIDSBERGS KYRKGÅRD

Vårdar och gravanordningar

1: ■ Markeringen avser gravanläggningar med gravvårdar och gravanordningar av *mycket stort kulturhistoriskt värde*.
Som gravanordningar räknas t ex stenamat, grusbäddar, gravstaket, gravhäcken, gravträd o d. Det är av största vikt att dessa gravar/gravanordningar bevaras och vårdas för framtiden och inte försvinnas.

2: ■ Markeringen avser gravanläggningar med gravvårdar och gravanordningar av *stort kulturhistoriskt värde*. Som gravanordningar räknas t ex stenamat, grusbäddar, gravstaket, gravhäcken, gravträd o d. Dessa gravar/gravanordningar bör bevaras och vårdas för framtiden och inte försvinnas.
