GANTHEM KYRKA
- en presentation

VÄLKOMMEN TILL VÅR NYRESTAURERADE GANTHEM KYRKA

PRESENTATION AV STENKONSVERING. Restaureringen i Ganthem kyrka 2017 innefattade även åtgärdsprogram för den fasta stenen interiört och här ingick följande delar: triumfbågen med baser, absidbågen, dörrömfattningar med trappsteg, sockeln i sakristian, altarskivan, fönsterkarm, tornbågsbaser, sidoaltaret, kolonnen med kapital och bas, valvbågar med konsoler samt gravhällen i tornrummets golv. Ansvarig för det arbetet var stenkonservator Katarina Schüssler från Kulturassistenten på Gotland och medarbetande stenkonservatorer André Sinnemark från A. Sinnemark Sten & Måleri samt Rebeca Kettunen från Konservator Rebeca Kettunen Sten & Muralt. Medarbetande murare från Byggnadshyttan Kalk och Bygg AB var Gundemar Lindahl och Johnny Östergren. Utvändigt på restaureringen av kyrkobyggnadens sockeldelar var även Niklas Kinberg från samma företag medarbetande.

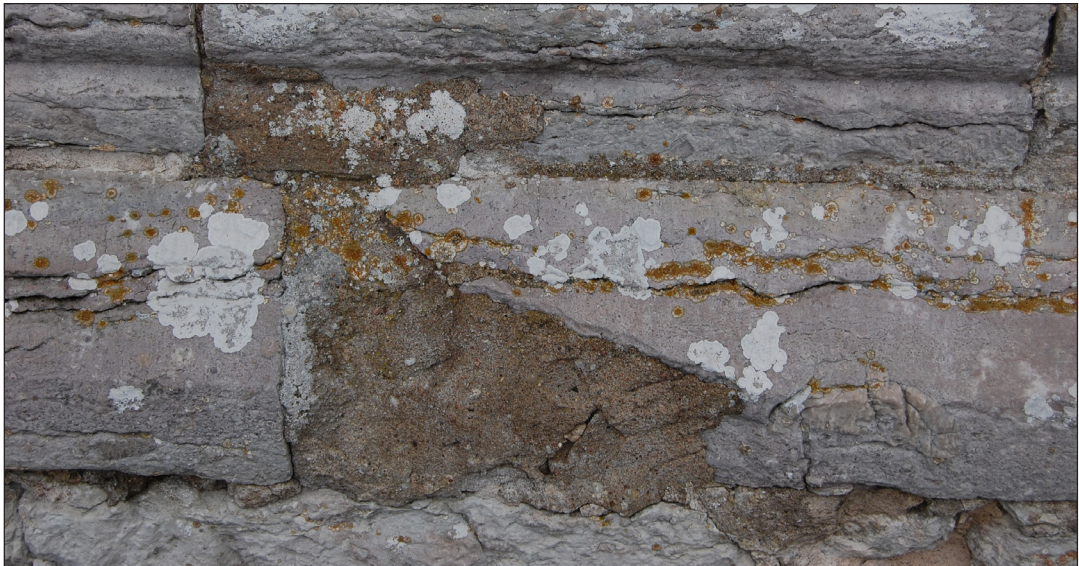
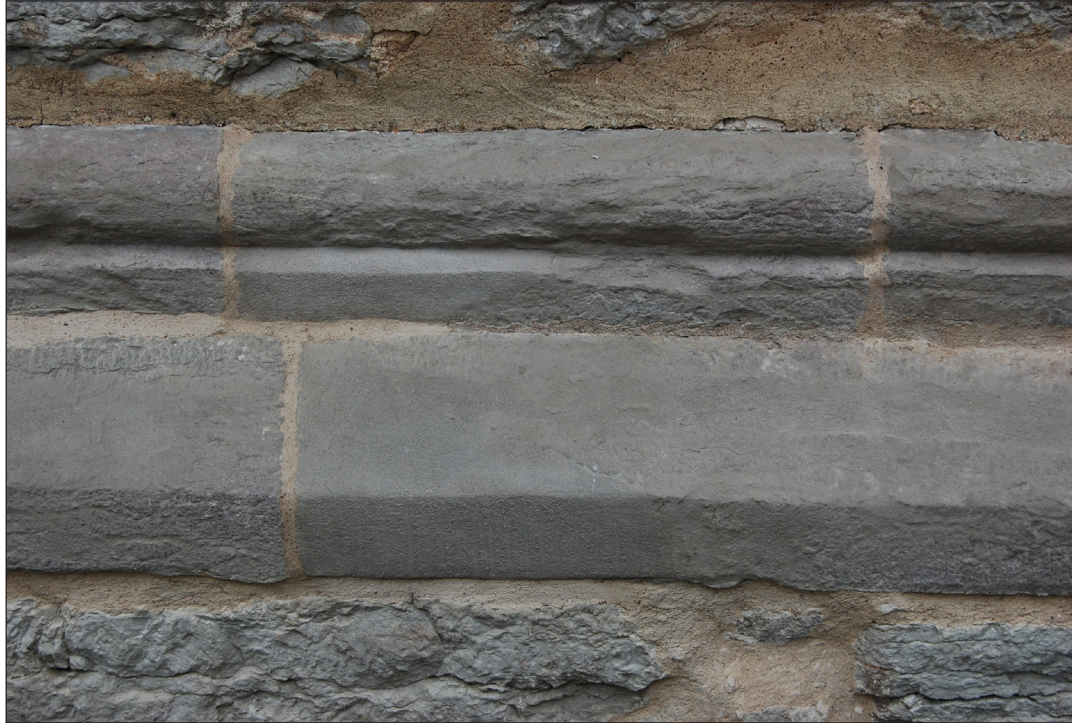
Den dekorativa stenen i Ganthems kyrka är av ljusgrå gotländsk kalksten av god kvalitet men var före restaureringen smutsig och hade skador, med risk för materialbortfall, i form av spjälkningar, sprickor och skiktningar. Efter rengöring med så kallad wishab-svamp torrt och därefter med vatten med olika borstar och mjuk svamp så lagades skadorna tekniskt med stenslagningsbruk och retuscherades in med torrpigment för att

efterlikna stenen så mycket som möjligt. I trappan i koret är ytterskiktet gjort med hård cement och denna retuscherades in för att efterlikna sten istället för det tidigare flammiga smutsiga utseendet. En hel del fogar är i hård cementblandning, i synnerhet i valvbågarna i långhuset, och hade tidigare förts på något kladdigt och inte dikt an. En del av dessa jämnades till för att ge stenen ett vackrare utseende och bidra till bågarnas nätta intryck. När kanterna jämnats till bidrar det även till att insekter och damm/sot inte fastnar och ger det mörka och smutsiga intrycket. Det gäller även de skador som lagats på själva stenen. Alla fogar kompletterades också där bortfall fanns och till det användes kalkbruk. Den utvändiga sockeln restaurerades också och hade ett separat stenkonserveringsprogram med åtgärder på de två övre figurativa delarna av sockeln, rundstavlisten och den vinklade delen.

Bilder: före och efter stenkonsivering, på de figurativa delen av sockeln i Ganthem kyrka.
Fotograf Katarina Schüssler.

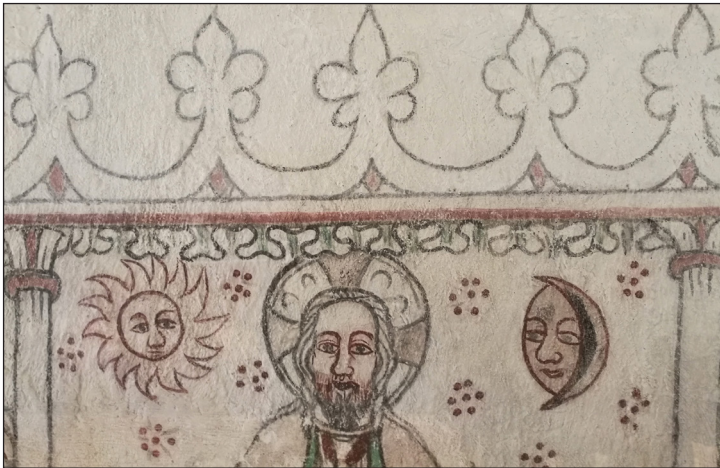
Detalj av Nådastolen. Långhus, södra väggen.
Fotograf Marianne Gustafsson Belzacq

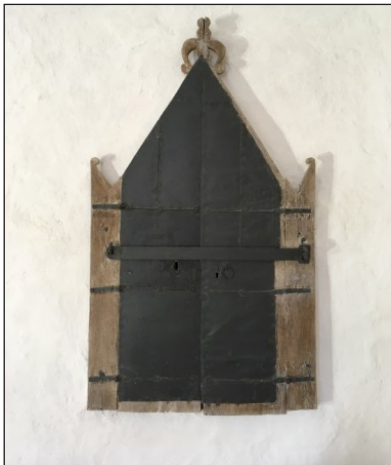
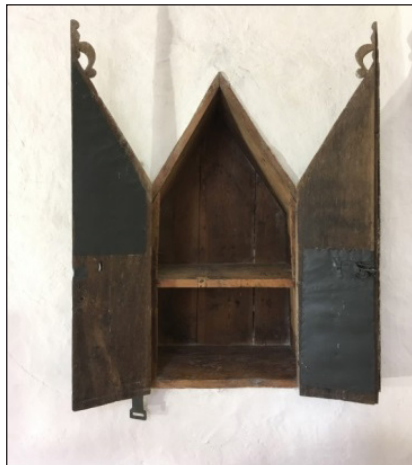
Väggsåpet i koret är medeltida och har troligen förvarat kyrkans mest värdefulla objekt, det tyder de plåtklädda dörrarna och den kraftiga tvärslån på. Då man vill spara alla spår av användning vilket är en del av objektets historia gick konserveringen ut på en försiktig rengöring.

Väggsåpet i koret.
Fotograf Susanna M Barros.

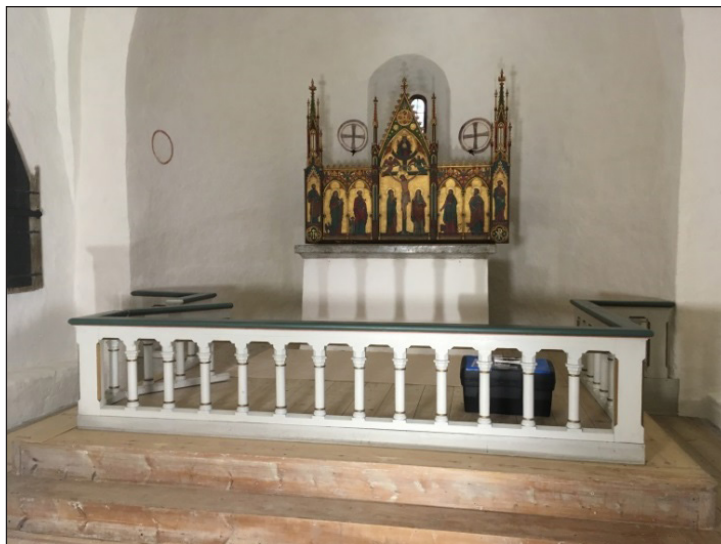
Altarskranket är från 1882 och den nu gröna överliggaren var tidigare rödmålad. Färgskiktet hade flera småskador där underliggande måleri syntes. Alla bortfall retuscherades och altarskranket rengjordes.

Altare och altarskrank. Fotograf Susanna M Barros.

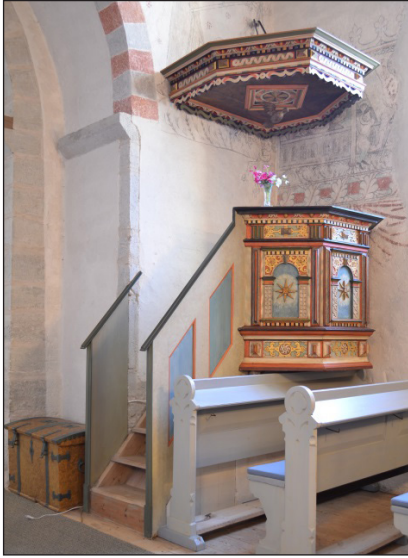
Predikstolen är tillverkad 1665, men målad senare, först 1729 och senare på 1800-talet. Den är placerad på det medeltida sidosaltaret. Trappskärmen är betydligt nyare än resten av predikstolen. Baldakinen köptes från Fole kyrka 1751. Den togs ner vid restaureringen 1967 eftersom man ansåg att den skymde de då framtagna väggmålningarna. Den konserverades av Marja-Liisa Alm och återuppsattes år 2000. Resten av predikstolen konserverades av Erik Olsson 1967. Han tog då bort den brunådring som fortfarande finns kvar på baldakinen. Invändigt var korgen övermålad med grå färg. Även på trappräcket tog han bort den bruna ådringen men eftersom det där inte fanns någon äldre färg under målade han den i nuvarande färger. Skärmen som suttit mot den södra väggen var skadad efter elementet så denna målades om med linoljefärg i en liknande nyans. På de blå fälten på korgen hade lack strukits så flödigt att det runnit, nu när lacken åldrats såg det ut som gula rinningar. Dessa togs bort under konserveringen. Resten av objektet rengjordes och alla små bortfall och skador kittades upp och målades in.

Predikstolen.
Fotograf Susanna M Barros.
