Att värma eller inte värma, det är frågan

En informationsammansättning av checklistor och exempel inför
förändrad uppvärmningsstrategi i kyrkobyggnad

Hassle och Enåsa kyrkor

Kallställning av kyrkor

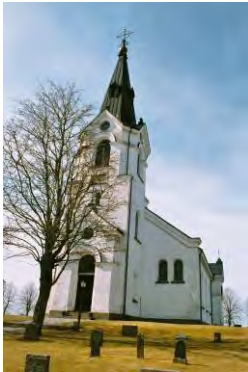
Hassle kyrka är uppförd 1878-79 efter ritningar av arkitekten och professorn Albert Törnqvist med putsad stomme av natursten. Kyrkan består av ett treskeppigt långhus med torn i öster och sakristia väster om koret. Orgelfasaden är från en tidigare orgel, bygd 1844 av J N Söderling, medan nuvarande orgelverk är tillverkat av E A Setterquist & son 1922-23. Fotografiet är hämtat från bebyggelseregistret, riksantikvarieämbetet, och tagen av Inga Kajsa Christensson.

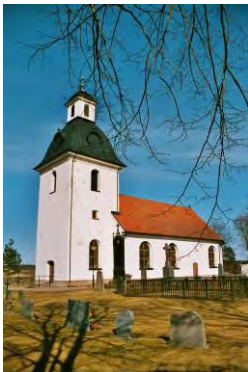
Enåsa kyrka är uppförd 1783-85 efter ritningar av arkitekten Olof Tempelman på initiativ av landshövding Fredrik Spens med putsad stomme av natursten. Kyrkan består av ett enskeppigt långhus med torn i väster och sakristia norr om långhuset. Orgelfasaden är från kyrkans första orgel, byggd vid kyrkans uppförande av Johan Everhardt d ä. Fotografiet är hämtat från bebyggelseregistret, riksantikvarieämbetet, och tagen av Inga Kajsa Christensson.

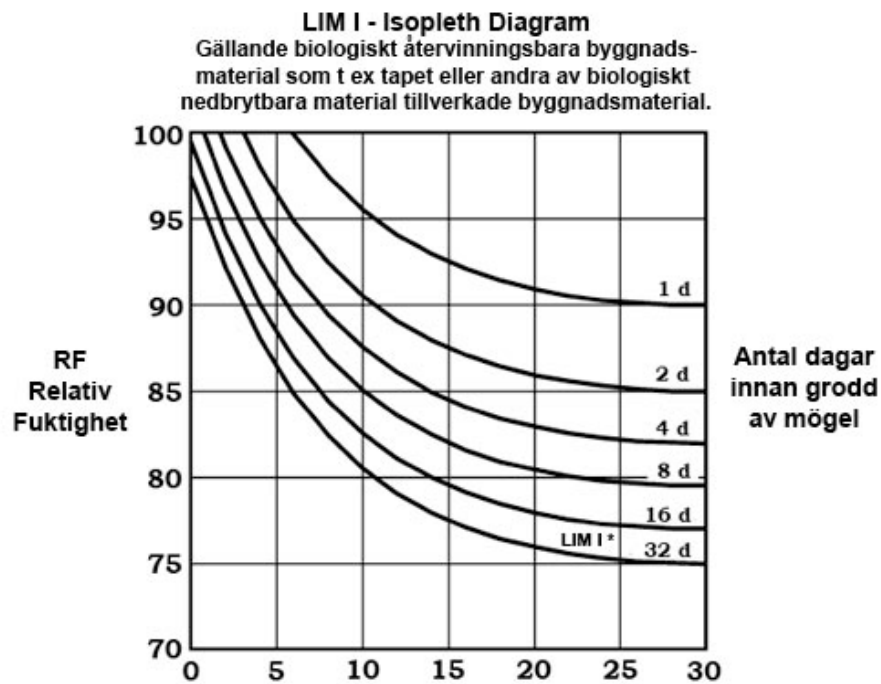
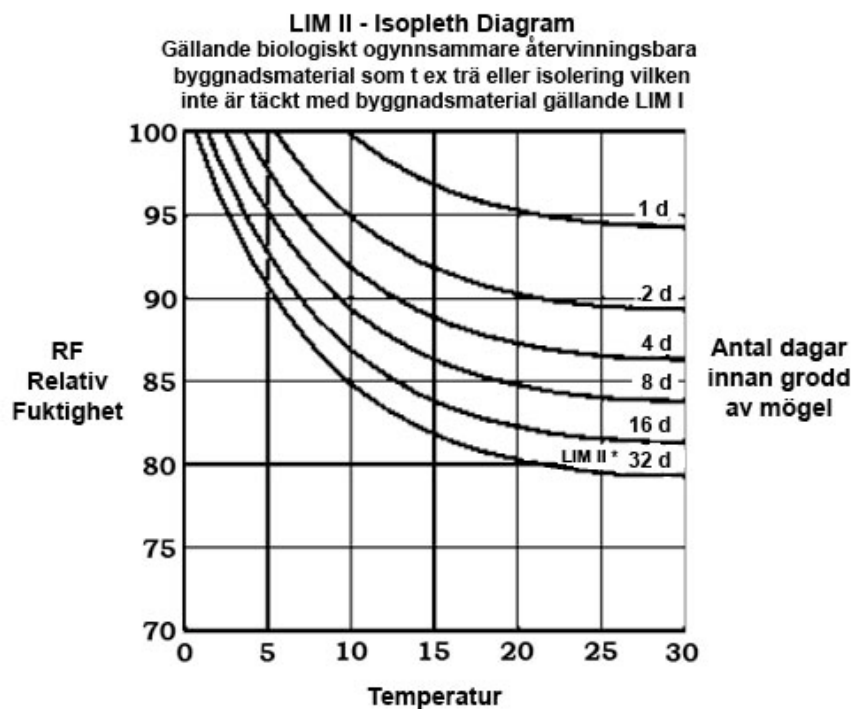
Två diagram som visar sannolikhetsgraden för mögel vid en viss temperatur och fuktighet. Det ena visar "lättmöglade material", det andra gäller för träkonstruktioner.

* LIM II - Lägsta Isoleth för Mögel-(aktivitet) Källa: Sedlbauer, K 2001

4. Mät innetemperatur och relativ fuktighet samt även helst ute veckovis. Mätare är billiga och det behövs ingen jättehög precision! Detta bör helst göras före det att åtgärder görs. Skriv in detta i en lista för senare analys av hur fuktighetshalten ligger i förhållande till "mögelkurvor".

6. Om kurvorna blir felaktiga vid sänkning av temperaturen, t ex relativ fuktighet blir för hög >65%Rh så får man fundera på att avbryta försöket eller värma en aning. Blir kyrkan för torr (<35% Rh) kan man, om det finns någon värme, sänka temperaturen. Minusgrader i sig är inget problem om luften är torr. Men det finns egentligen inte heller någon vinst att göra genom att hålla kyrkan i minusgrader. Tänk på att det måste finnas marginal för ojämn fuktighetshalt i lokalen, dålig precision i mätinstrumentet osv. Ligg inte på "gränsen" till mögel utan håll avståndet!
