Luft/luftvärmepumpar i kyrkomiljö

Installation av luft/luftvärmepumpar i Broddetorps kyrka

Broddetorps socken i Skara kommun
Västra Götalands län

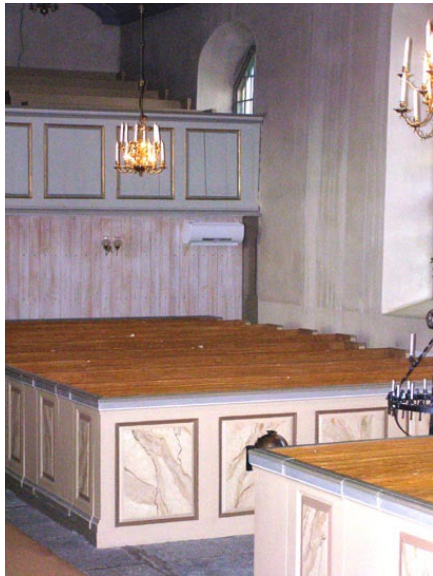
Bild 1. Installation av luftvärmepump långhus, nordvästra sidan.

placerades på en innervägg som tillkommit under senare tid för att dela av kyrkan mot kapprummet under läktaren i bakre nordvästra delen av kyrkrummet. Om installationen blir permanent finns möjlighet att måla in inomhusdelar i omgivande väggfärger, för att ytterligare förbättra helhets intrycket.

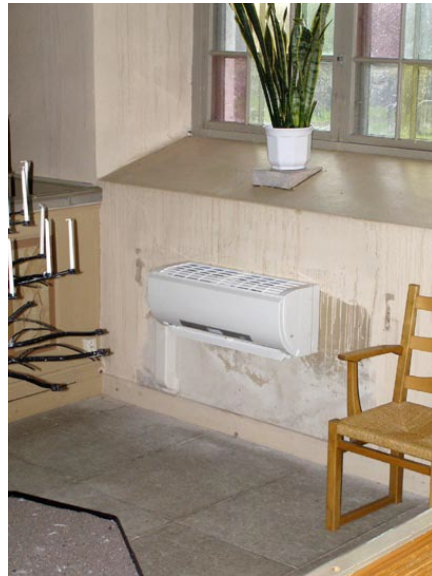
Bild 2. Installation av luftvärmepump kor, sydöstra sidan.

Placeringen av både inomhus delar och utomhus delar har skett i samråd med länsstyrelse och län museets personal. En mycket viktig fråga har varit att hitta en optimal placering som stör helhetsintrycket så lite som möjligt men ändå kan ge en bra funktion, samt att åverkan på byggnadsdel i samband med installationen och rördragningar minimeras. Inomhusdelarnas placering i kyrkrummet gjordes på så sätt att man ersatte en elradiator i den främre sydöstra delen under ett fönster med en inomhusdel, och den andra delen

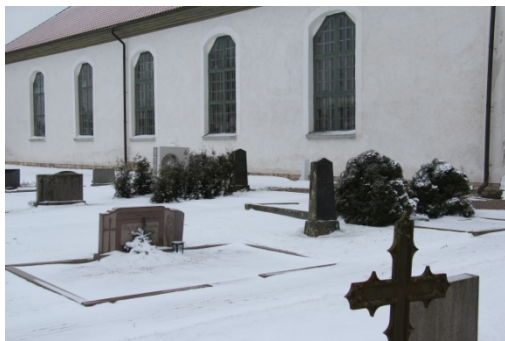
Bild 3. Placering av luftvärmepump utomhusdel, nordvästra sidan.

Utomhusdelarna placerades 10-15 meter från fasaden i anslutning till befintliga gravkvarter, en på vardera långsidan av kyrkan. Under utomhusdelarna grävdes betongrör med en diameter 600 ner till ett djup av 1m. och fylldes med sten kross, för att avleda kondensvatten från aggregaten.

Runt aggregaten planterades vintergröna växter dels som insynsskydd och som väderskydd.

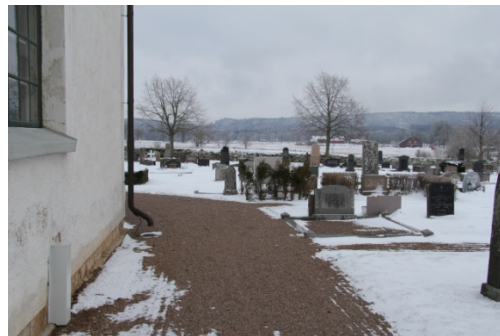
Bild 4. Placering av luftvärmepump utomhusdel, sydöstra sidan.

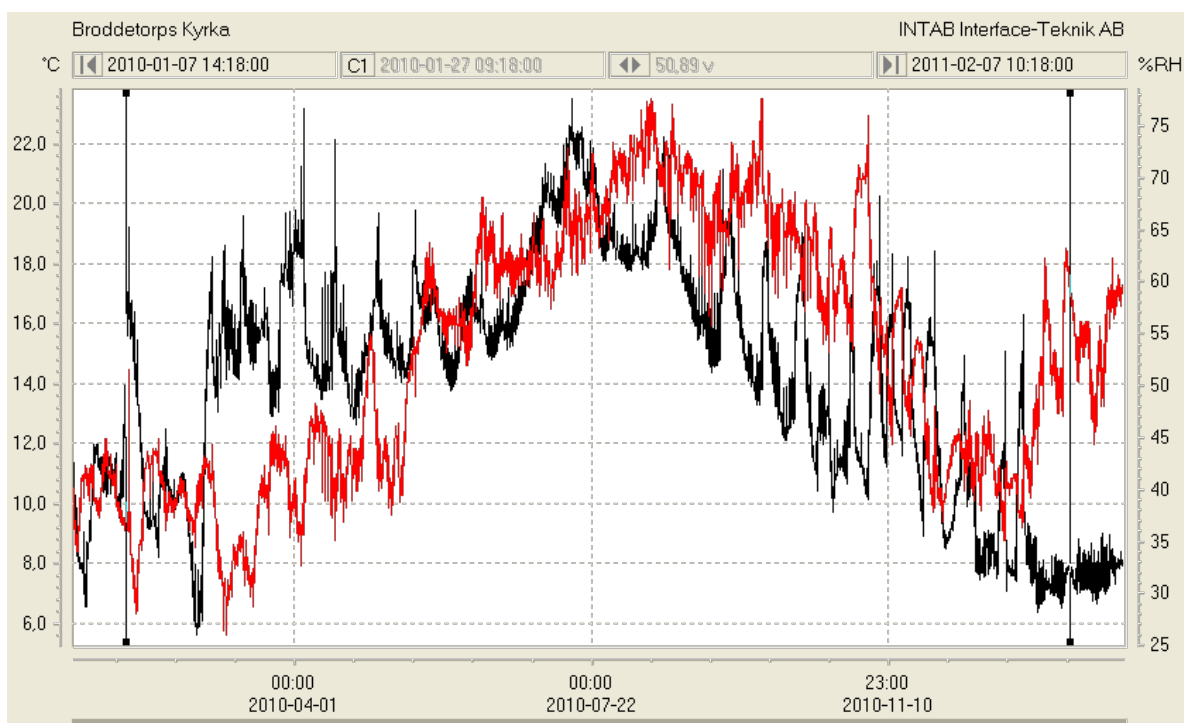
Figur 2 visar Temperatur och fuktighet i kyrkan från jan 2010 tom jan 2011.

Svart linje Temperatur °C, Röd linje Relativluftfuktighet %

Figur 2 temperatur och relativluftfuktighet 20100107-20110207.

Första uppvärmnings period (kvartal 1 2010) som värmepumparna var igång får ses som en inkörnings period med vissa in justerings problem, och befintligt värmesystem har stöttat periodvis. Under den andra uppvärmnings period (kvartal 4 2010 och kvartal 1 2011) ser man att en bättre funktion har erhållits. Värmepumparna har klarat att hålla en jämn skyddsvärme på ca 8°C i kyrkorummet, förutom under andra hälften av februari 2011 då utomhustemperaturen var mycket kall.

Under 2010 har den relativa fuktigheten har pendlat mellan 45-63%. Under hela året 2010 har medel RH varit 53% med enstaka toppar över 70% och under 30%. För 2011 så har den relativa fuktigheten har pendlat mellan 50-73%. Under hela året 2011 har medel RH varit 60% med enstaka toppar över 75%.

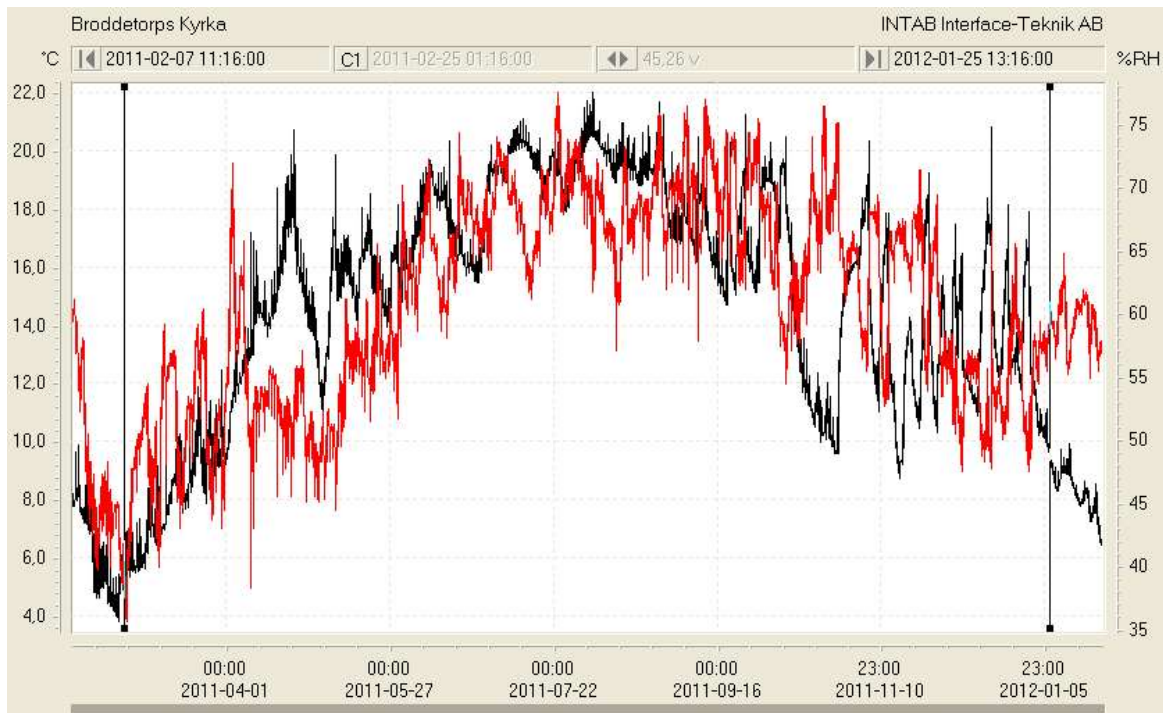
Figur 3 visar Temperatur och fuktighet i kyrkan från jan 2011 tom jan 2012.

Svart linje Temperatur °C, Röd linje Relativluftfuktighet %

Figur 3 temperatur och relativluftfuktighet 20110207-20120125.
