ARDRE KYRKA - En presentation

Skriftserie om Visby stifts kyrkor i samband med restaurering i samarbete med Gotlands Kyrkohistoriska Sällskap nr 10.

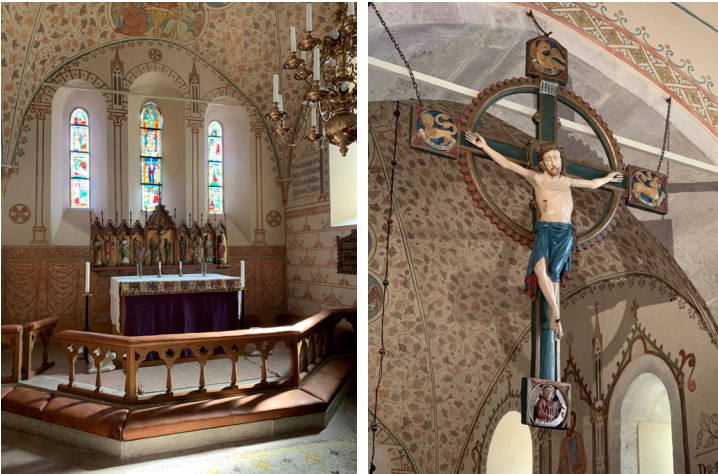
Av kyrkans glasmålningar är tre från 1300-talet, de andra från 1900-02. Retablet på altaret är från 1300-talet och triumfkrucifixet från 1200-talets mitt, ommålat senast 1900-02 av Johan Gardelin.

ger kyrkan en praktfull sydfasad. Tanken var säkerligen att även höja eller bygga om tornet, men så skedde inte. Dock skaffades i början av 1300-talet altarets låga retabel (altaravla), utformat för att inte skymma fönstren. Nu tillkom också glasmålningarna, kanske som sista delar i en svit som tog lång tid att bekosta och fullfölja. Under 1400- och början av 1500-talet tillkom kalkmålningar (delvis förlagor till de nuvarande från 1900-02) och Madonnabilden som vid senaste restaureringen återfick sin gamla plats där det medeltida Mariaaltaret stått.

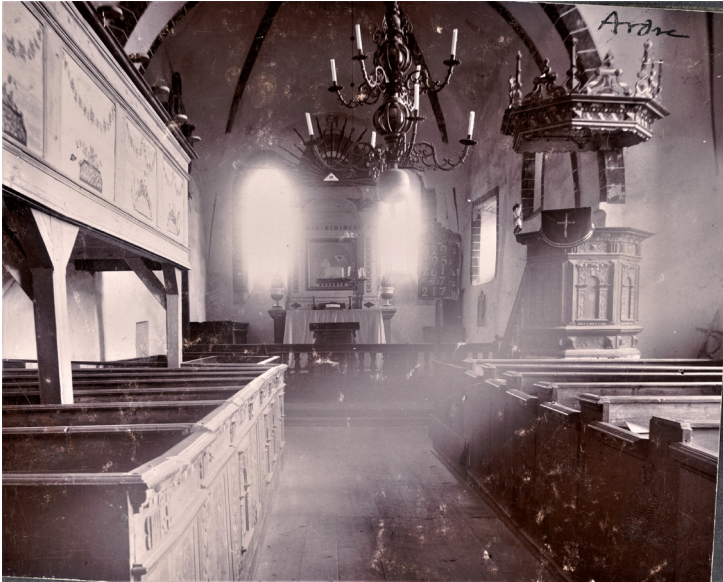
Interiör mot öster före restaureringen 1900-02 med bänkinredning från 1600-talet, läktare från 1700-talets slut, altaruspsats från 1839 och valvmålningar från 1801. 1600-talspredikstolen finns ännu kvar. Foto, troligen från 1890-talet, Antikvarisk-topografiska arkivet (ATA).

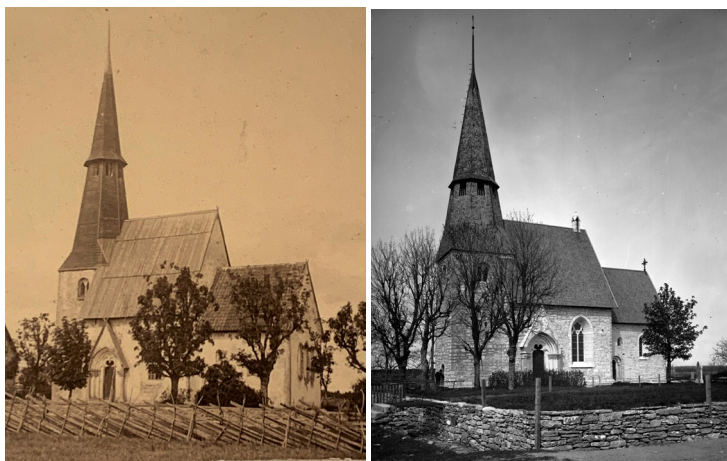
Kyrkans yttre före och efter restaureringen 1900-02. Tornspiran var tidigare högre och det tegeltäckta kortaket lägre, men vid restaureringen frilades murverket och taken täcktes av spån. Foto, troligen från omkring 1890 i Gotlands Museums arkiv respektive foto av J. W. Hamner 1908 i ATA.

ljus genom fönstren. 1860 förstorades långhusets fönster, men dess poster och masverk i kalksten tillkom 1900-02. En äldre exteriörbild visar hur kortaket sänkts när det täcktes med tegel, medan tornspiran var högre än nu, med klockan placerad så högt upp det gick utan att slå i för att den skulle höras till socknens bortre delar. Men bilderna visar även hur det sviktande golvet fått bänkraderna att gå i vågor medan spiran börjat luta betänkligt, även om fotografen ställt sig så att det inte riktigt syns.

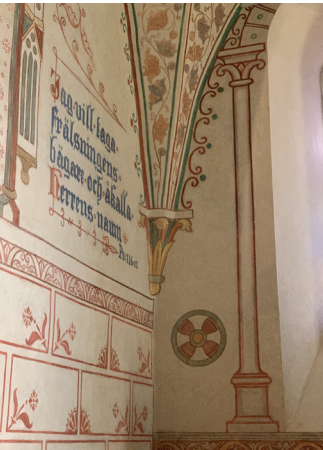
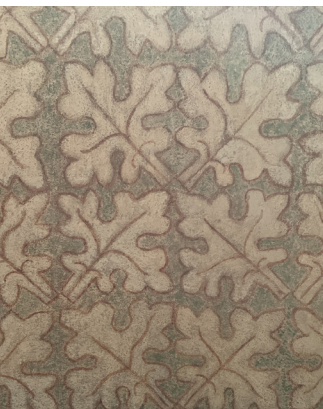
Arkitekten Axel Herman Häggs dekorativa mönster från 1900-02 erinrar om hans verksamhet i England, där William Morris och andra formgivare verkade vid samma tid.

Invändigt försågs samtliga murar och valv med kalkmålningar, inspirerade av men inte kopierande de gamla. De

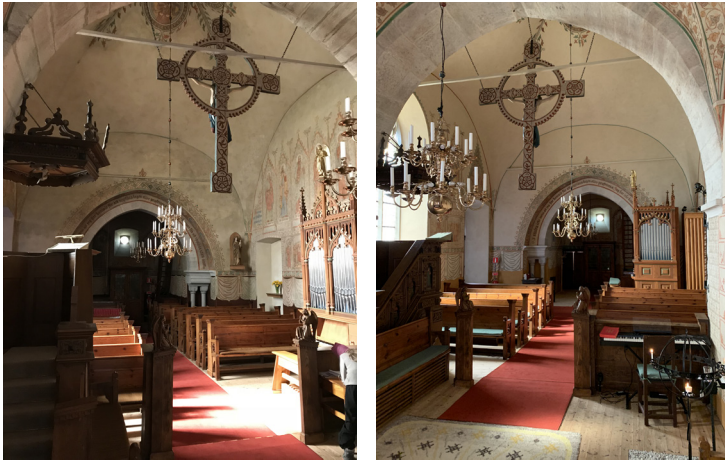
Kyrkorummet mot väster före och efter restaureringen 2020-21. Putsytorna har tvättats rena och orgeln flyttats till rummets västra del.

Restaureringen 2020-21, efter program av arkitekt Sven Landahl, Visby Ark, med flera, kan ses som en uppföljning till 1970- och 80-talens restaureringar. Det yttre har reparats och utöver byte av putsens typ och kulör inte inneburit några stora ändringar. Även i det inre har man sökt följa rummet och enbart konservera den befintliga utsmyckningen. Dock flyttades orgeln än en gång, västerut och framför

den numera igensatta nordportalen, så att bänkraderna kunde dras längre fram. Istället togs bänkar bort i kyrkans västra del, i tornet och vid sydportalen. Att frigöra utrymmen i kyrkorummets västra del har varit utmärkande för de senaste årtiondenas förändringar i kyrkor. De görs till platser för att nå ut med gudstjänstens budskap på annat sätt, till exempel genom skärmutställningar eller konstvisning, men kan också tas i anspråk för annat som hör den nutida gudstjänsten till, som pysselhörna för barn eller samlingsplats för ett enkelt kyrkkaffe.

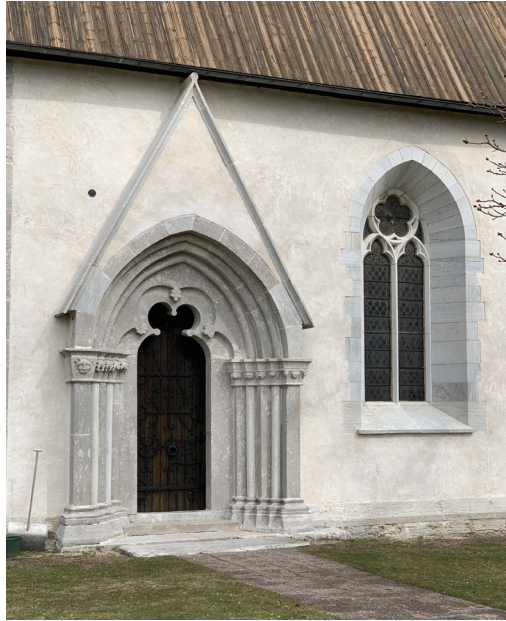
Kyrkans ståtliga sydportal i långhuset, insatt vid 1200-talets slut då den gamla portalen flyttades till norra sidan. Västra kapitälbandet nyhöggs 1900-02, det östra av Henna Karlsson i Slite 1973-75, efter att de ursprungliga skadats. Fönstret fick nuvarande storlek 1866 och poster och masverk i kalksten 1900-02.

Snart skedde vissa moderniseringar. Långhusets sydfasad var från början enklare med mindre portal och fönster. Vid 1200-talets slut flyttades gamla långhusportalen till norra sidan och en praktfull portal sattes in. De stora måtten talar nästan för att den var tänkt för en annan kyrka men den

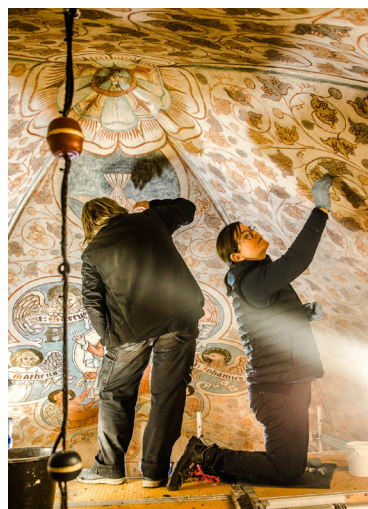
Konservatorerna Rebeca Kettunen och Katarina Söderdahl rengör valvmålningarna med bröd. Foto: Monica Syversen.

I övrigt handlade de stora synliga restaureringsåtgärderna av flytt av orgel, olika tillgänglighetsanpassningar, omputsning av fasaden samt rengöring och konservering av det inre måleriet. Det som syns mindre, men också var av stora mått, var ett helt nytt värme- och elsystem. Att framhäva kring Ardre kyrkas senaste restaurering är framförallt måleriet av Hägg som blev till i samband med den senaste riktigt stora restaurering år 1900-02. Det var riktigt illa åtgånget efter 120 års fuktskador och nedsvärtning men strålar nu
