Slutrapport för projektet: Övervakning och styrning av inneklimat i gotländska kyrkor

Datum: 2022-09-26

Dnr: SG 2020-0035

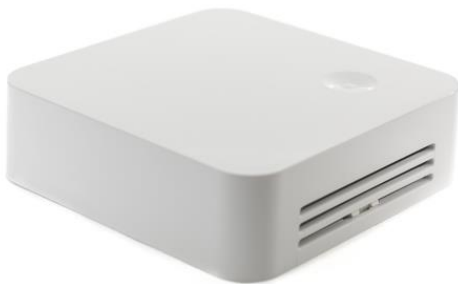
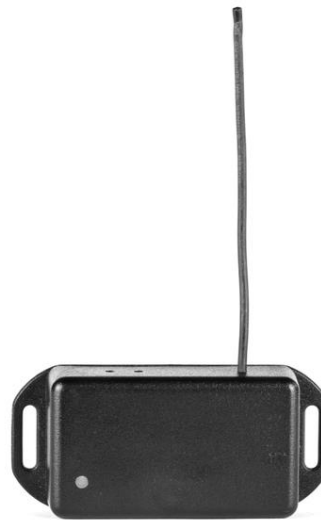
Figur 3 och 4: Till vänster sensor ERS för mätning av temp/fukt och till höger ESM5K.

De sensorer som har använts är Elsys ERS och ESM5K sensorer för temp/fukt mätning, se figur 3 och 4. Sensorerna skiljer i utseende men tekniska parametrar för temp/fukt mätning är samma för båda modellerna. De är båda batteridrivna och små i formatet (86x86x27mm respektive 60x35x20mm), vilket gör dem lätta att dölja i ett kyrkorum utan fasta installationer. Vanligtvis inlagda i textilskåpet i sakristian samt lagda i anslutning till predikstolen i kyrkorummet. Ofta kompletterade med ytterligare sensor i orgeln och i sakristian. I de fall det finns visningskåp finns det också sensorer i

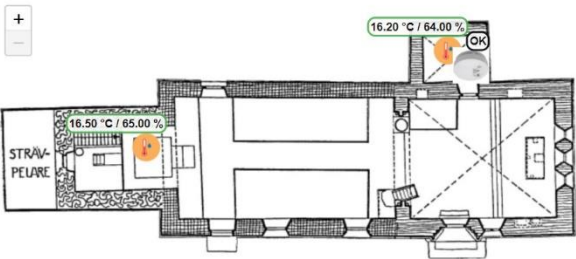
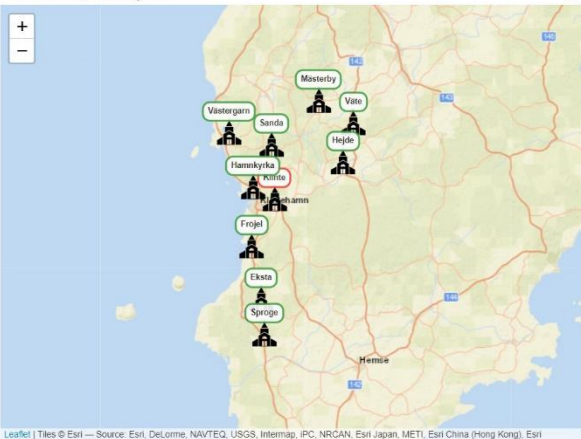
Figur 6: Exempel på webbinterface/dashboard visande Fröjel kyrka.

Webbinterfacet är möjligt att kundanpassa så att man får den presentation man vill ha. Figur 6 visar Fröjel kyrka som ett exempel på hur det kan se ut. Informationen presenteras i text, kartor och bilder för att på ett överskådligt sätt visa var fukt- /tempmätare samt brandlarm är placerade. Information visas om det finns några aktiva larm. Pastoratet har också möjlighet att lägga till kontaktpersoner till mobilnummer dit larm skall vidarebefordras.

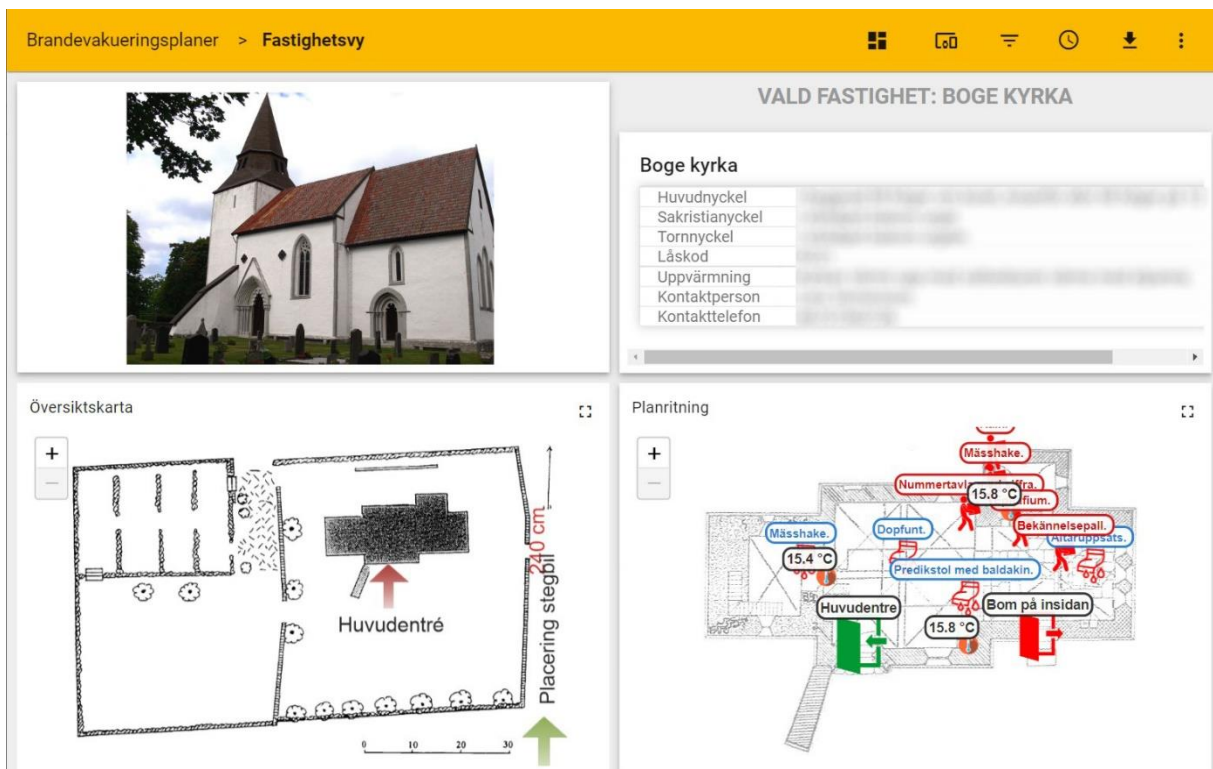
Figur 8: Informationspanel visande ett exempel på en brandevakueringsplan.

I samarbete med Räddningstjänsten på Gotland har en anpassad informationspanel tagits fram för att tillgängliggöra befintliga brandevakueringsplaner, se figur 8. I händelse av en brand kan räddningstjänsten få tillgång till data som ger information om platsen. Räddningstjänsten får här information om vägar in- och ut ur kyrkan och på kyrkogården, lämpliga platser att parkera fordon, kontaktuppgifter till personer på plats och framför allt vilka föremål det finns i kyrkorummet och hur de skall hanteras i händelse av en brand. De får också tillgång till de mätdata som temp/fuktmätarna levererar och vilka brandlarm som larmar. Med informationen kan räddningsledaren redan på väg till platsen påbörja arbetet med att göra en plan för insatsen och tidigt kunna prioritera var resurserna i första hand skall koncentreras och vad som är möjligt att göra.

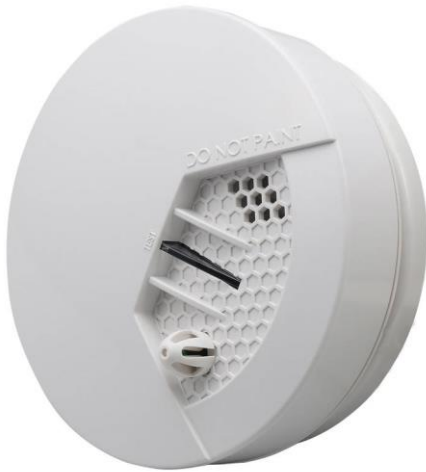
De brandvarnare som installerats är batteridrivna GlobalSat LS-134 (Diameter)120 mm x (Djup)53 mm och som löser ut för både värme och rök.

Figur 9: Brandvarnare tillverkade av GlobalSat.

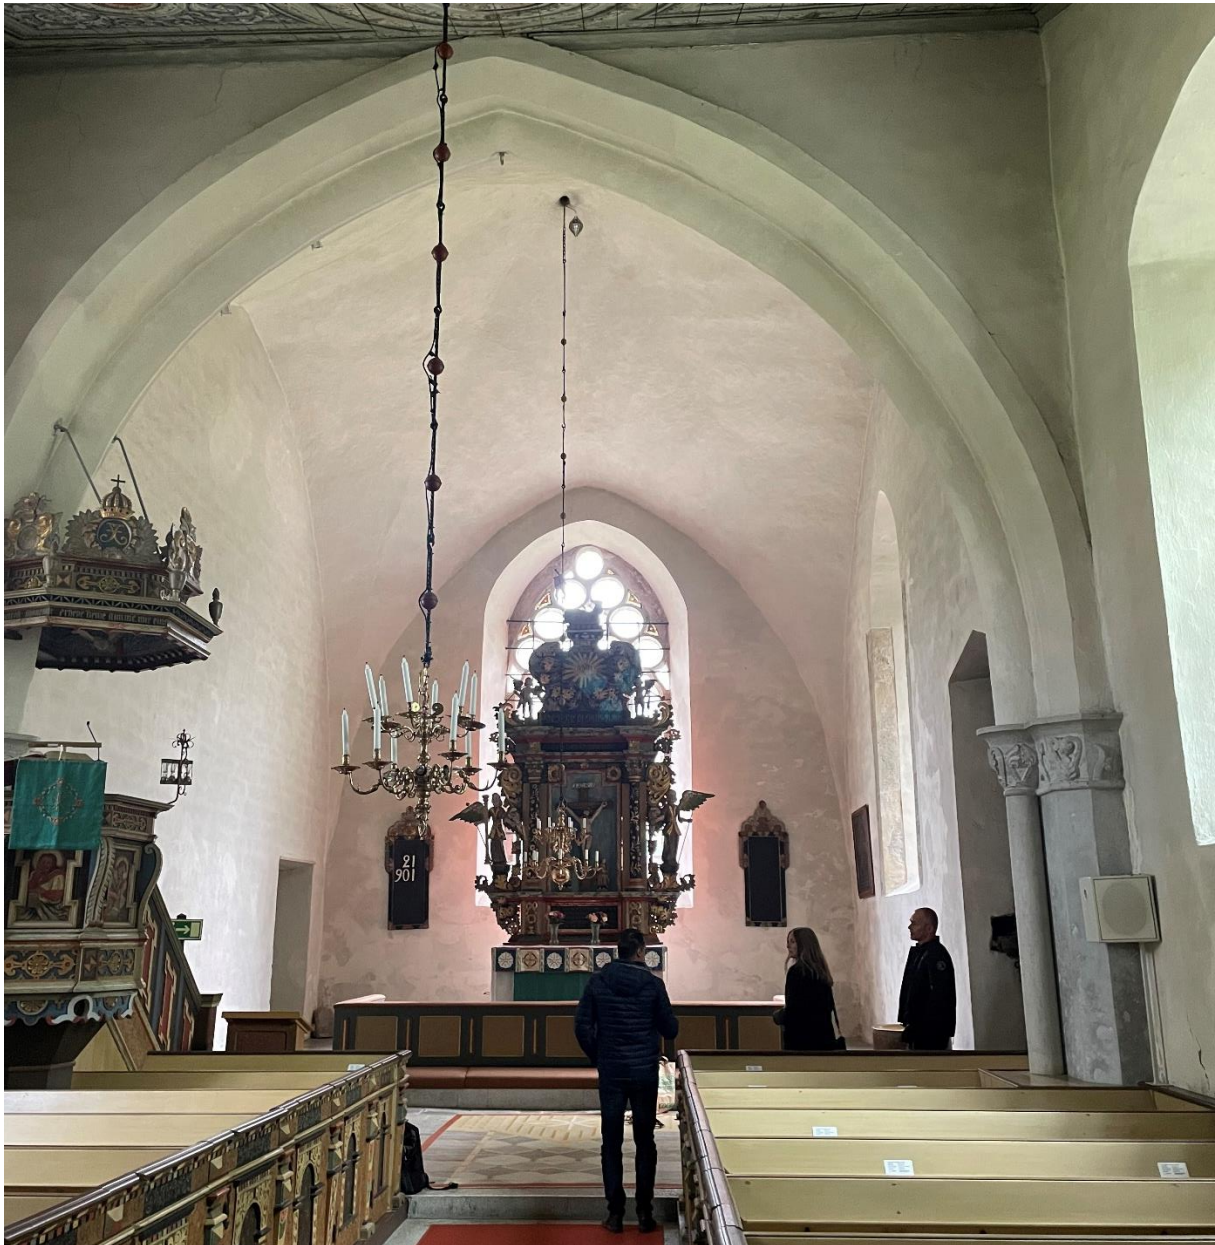
Figur 14: Provmontage i Follingbo kyrkas korvalv. Droppformen fungerar mycket bra ihop med andra formelement i kyrkorummet.

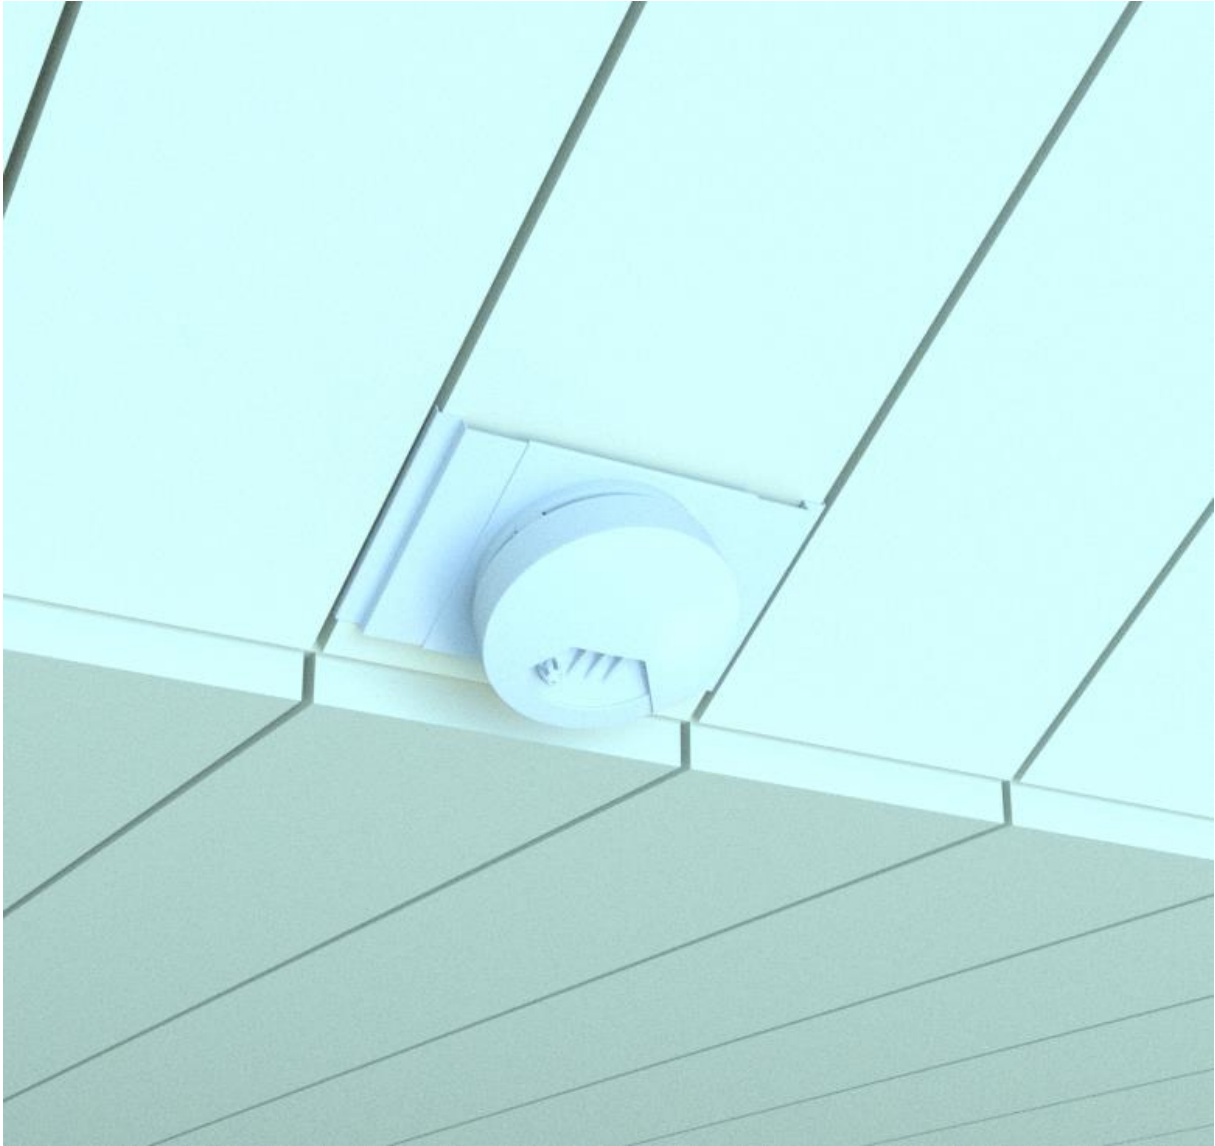
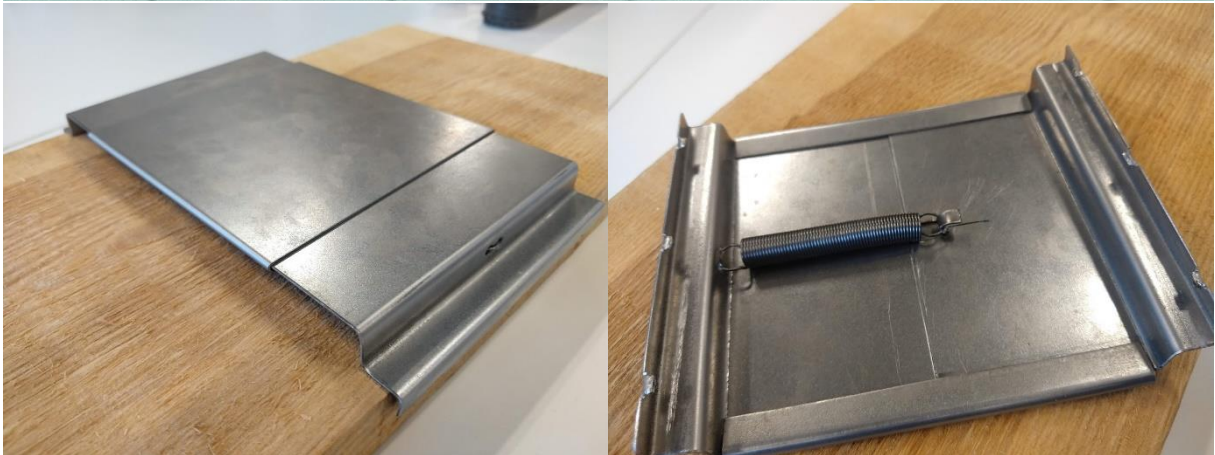
Figur 16 till 18: Förslag till montering på ett panelat bräddtak.

Försök gjordes också med infästningar i brädtak. En fjäderbelastad stålplåt togs fram som på ett enkelt sätt kan klämmas fast i spontens springor. Brandvarnaren monteras på plåten med en magnet. Tanken är att man med ett teleskopskaft skall kunna demontera brandvarnaren för service även där det är högt i tak. Vissa försök med att foliera brandvarnarens skal gjordes också för att anpassa/kamouflera installationen. Det är möjligt att fotografera det område där du planerar att montera brandvarnaren, skriva ut fotot på en folie och sedan klistra folien på brandvarnarens hölje och på infästningen. Lösningen är fullt möjlig att genomföra men det är tidskrävande och besvärligt att montera folien på brandvarnaren. På Gotland kommer vi bara använda oss av den här metoden i undantagsfall.

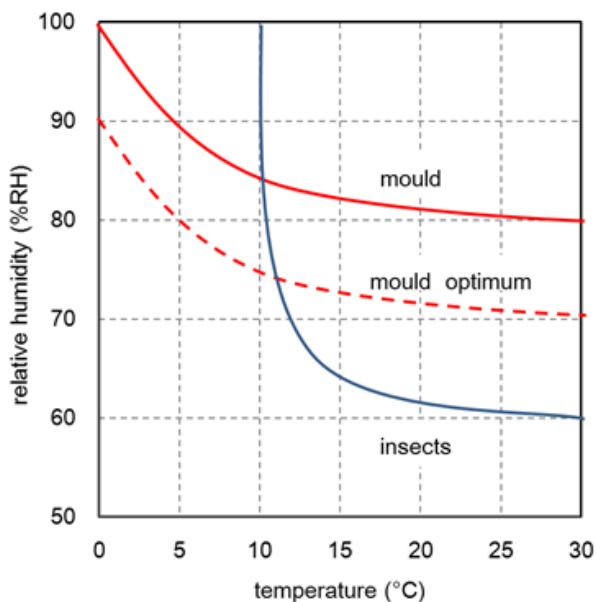
Figur 19: Mögelrisk beror på en kombination av temperatur och relativ fuktighet. Kurvan märkt "mould" representerar vanligt förekommande material/ytor. Kurvan "mould optimum" är ett värsta fall.

Mögelrisk beror på en kombination av temperatur och relativ fuktighet (Sedlbauer, 2001), se fig 1 nedan. Mögelrisken bedöms genom att se hur mätdata ligger i förhållande till mögelriskkurvan, se fig 2.

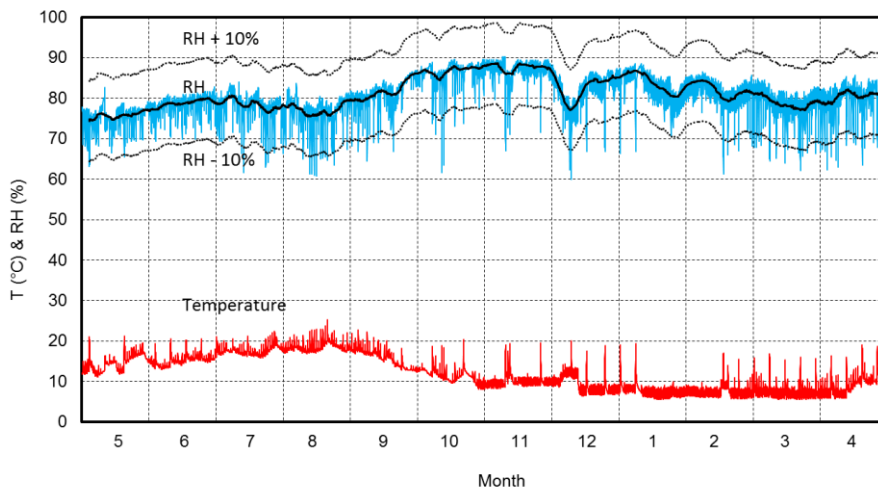
Figur 21: Riskbedömning enligt EN 15757. Den blå kurvan är timvärden för RH. Den svarta kurvan är glidande månadsmedelvärden. De streckade linjerna anger ett säkert intervall för korttidsvariationer.

Risken för skador på bemålade träföremål och tavlor pga variationer i RH bedöms enligt den europeiska standarden EN 15757. Standarden definierar ett säkert intervall för korttidsvariationer i förhållande till månadsmedelvärden, se figur 3.

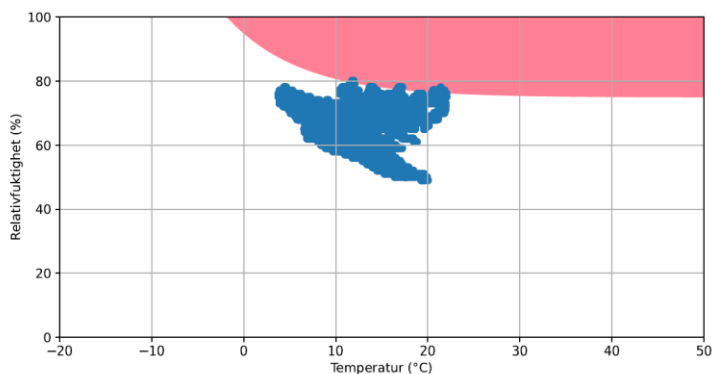
Temperatur och RH med mögelriskkurva

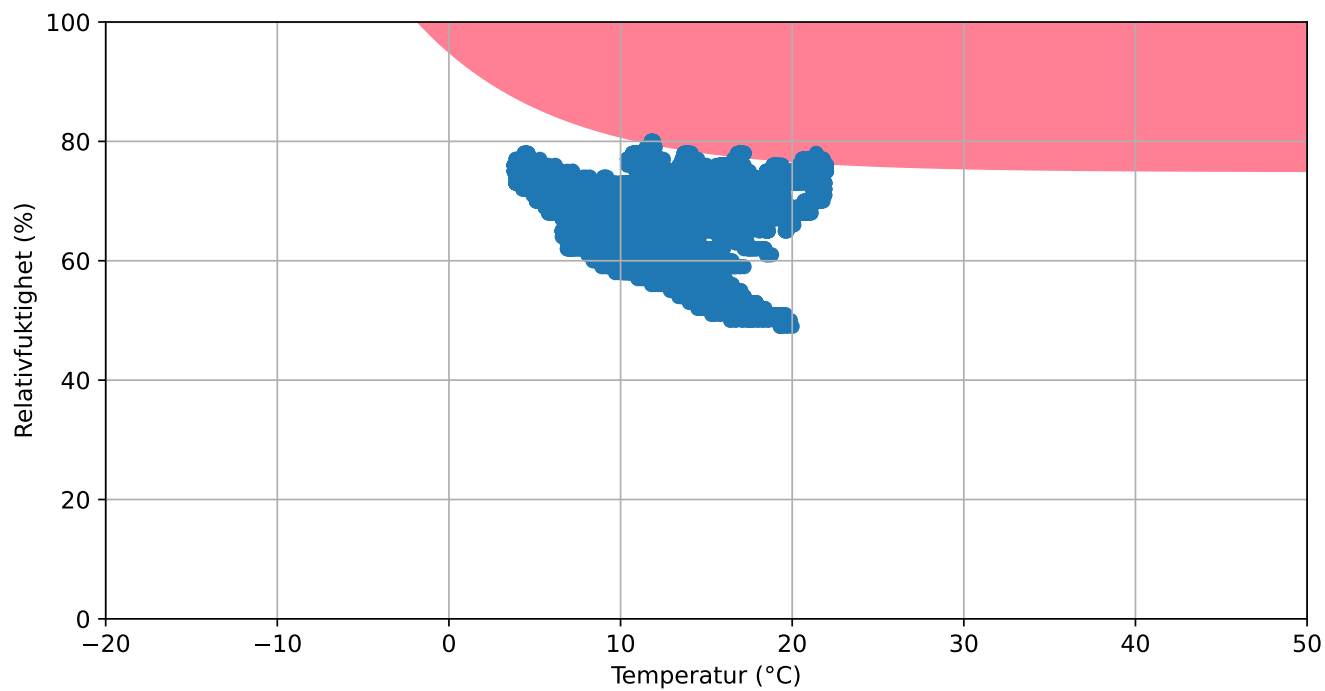
Figur 1: Temperatur-relativfuktighet diagram.

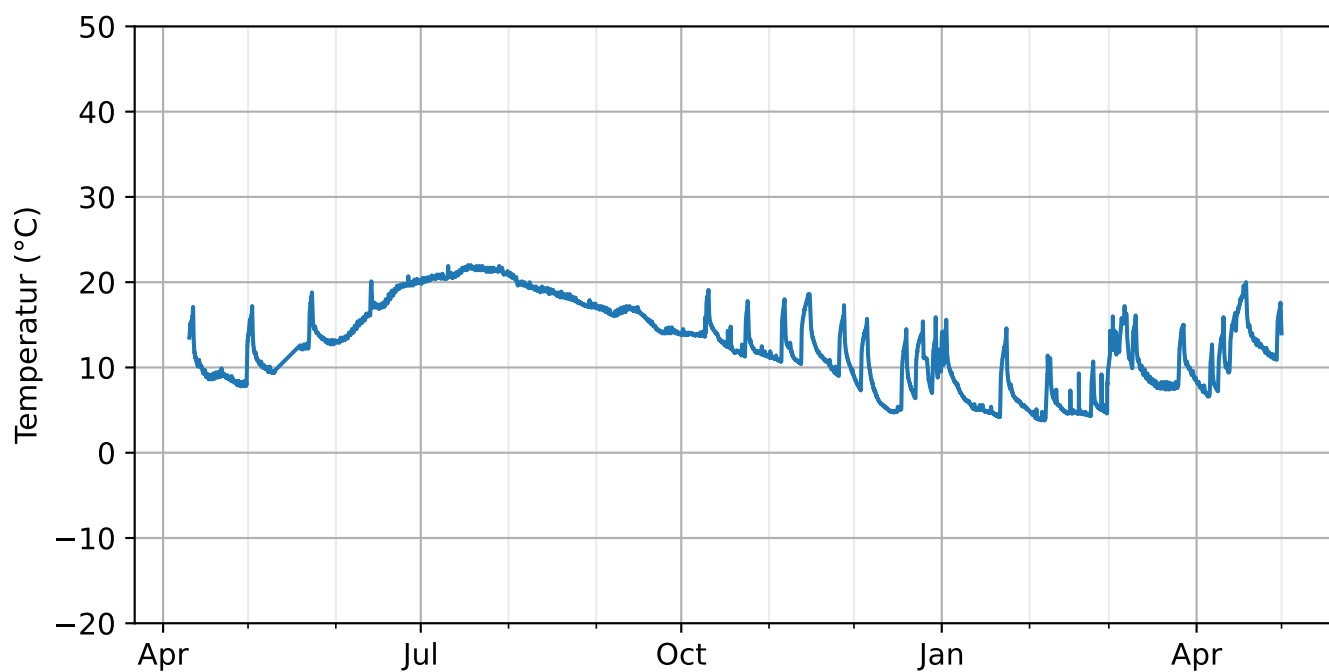
Figur 2: Temperaturs tidserie.

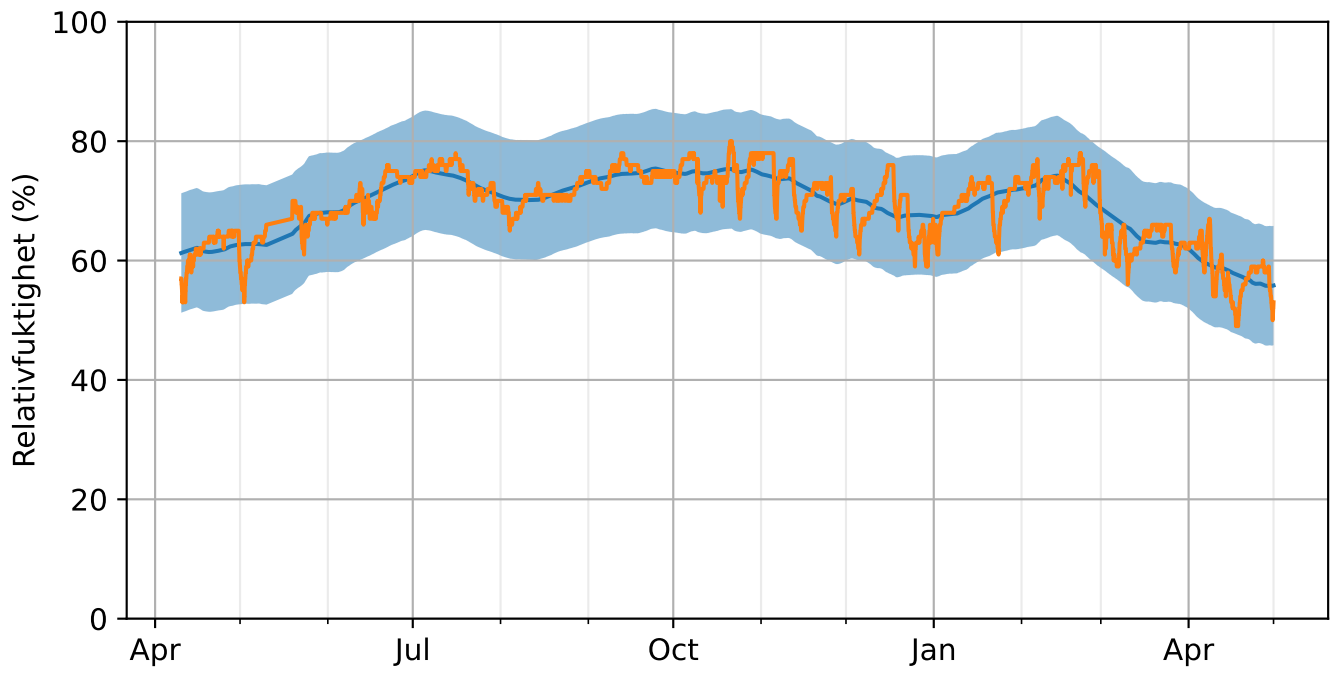
Figur 3: Relativfuktighets tidserie.

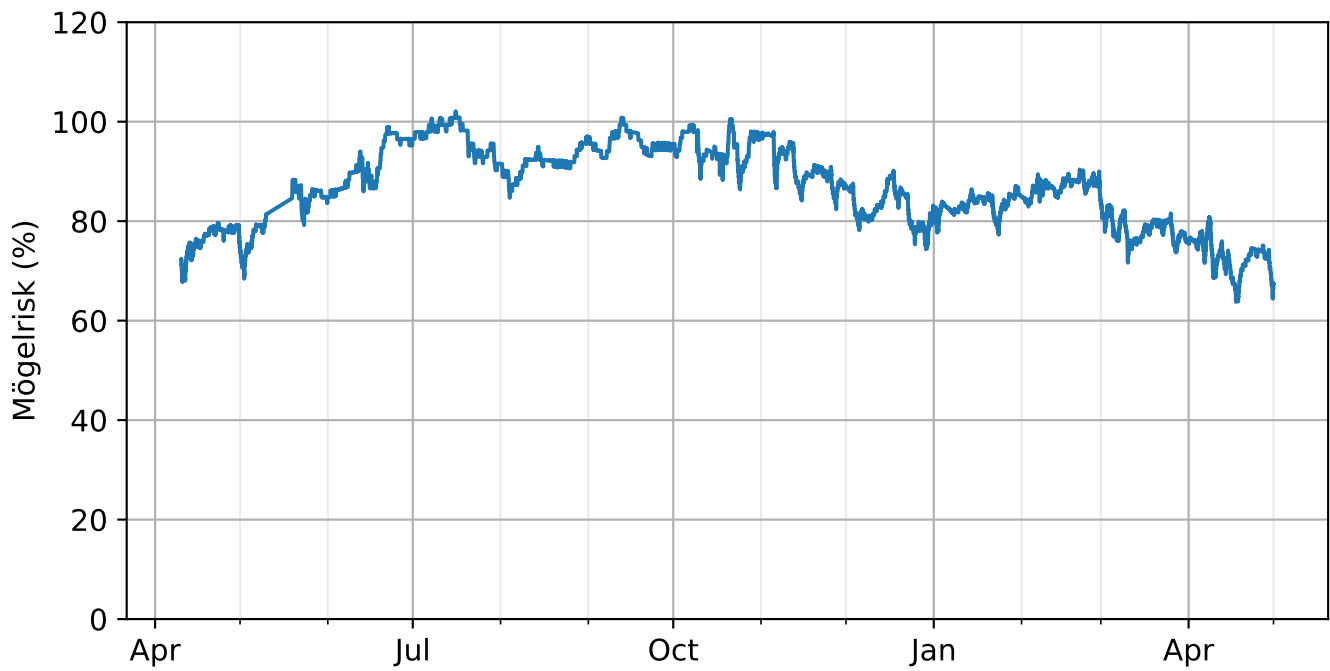
Figur 5: Mögelrisk tidserie.
