Heda kyrkogård

Folkungabygdens pastorat

Vård- och underhållsplan

2019

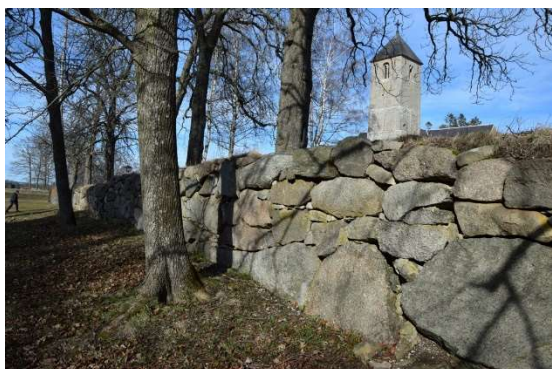
Del av den omgärdande stenmuren, kyrkogårdens västra sida

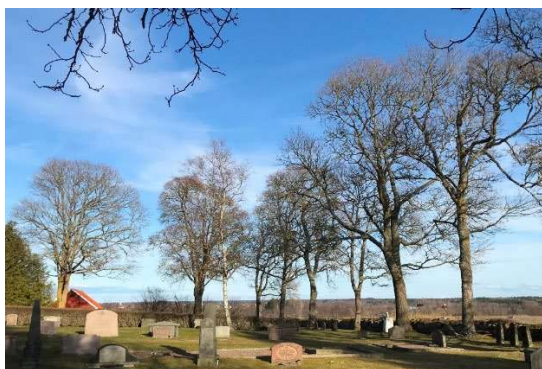
Trädkransen

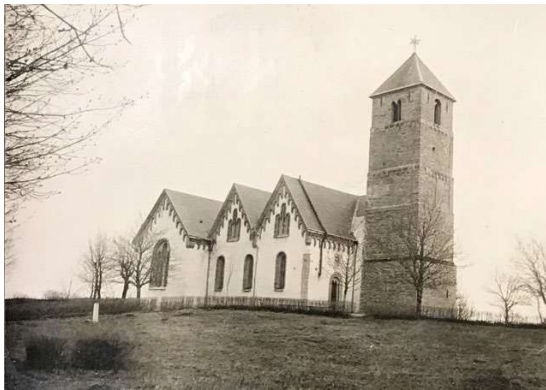
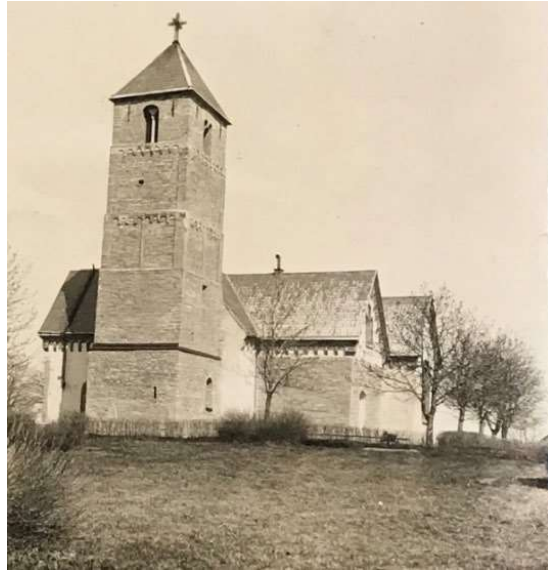
1895 (t v och t h). Ytorna väster om kyrkan utgörs av stora sammanhängande gräsytor (ATA).

Fotografier från sent 1800-tal visar kyrkogården med häckvegetation och en relativt ung trädkrans, möjligtvis av hästkastanj, som omgärdar kyrkan. Områdena väster om kyrkan är grästäckta utan gravvårdar. Under 1900-talets första decennier ökade beläggningen på kyrkogården och fotografier från 1909 och 1923 visar hur den sammanhängande gräsytan sydväst om kyrkan successivt bryts upp av grusgravar, de flesta omgärdade av låga klippta häckar, och grusade gångar.

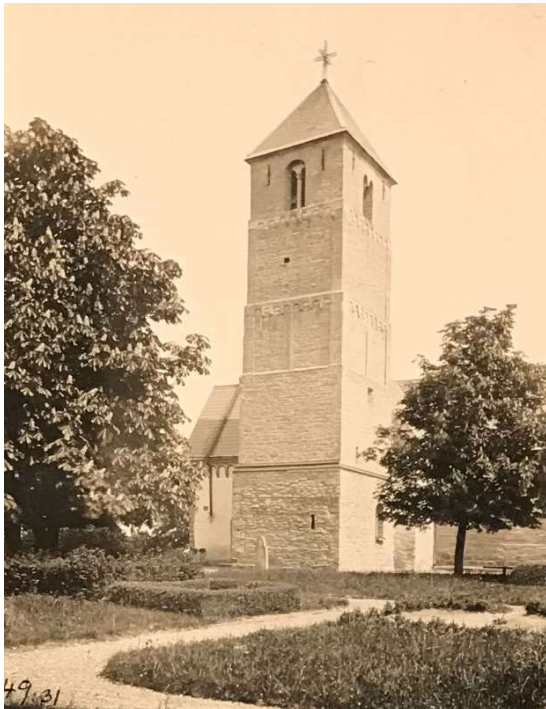
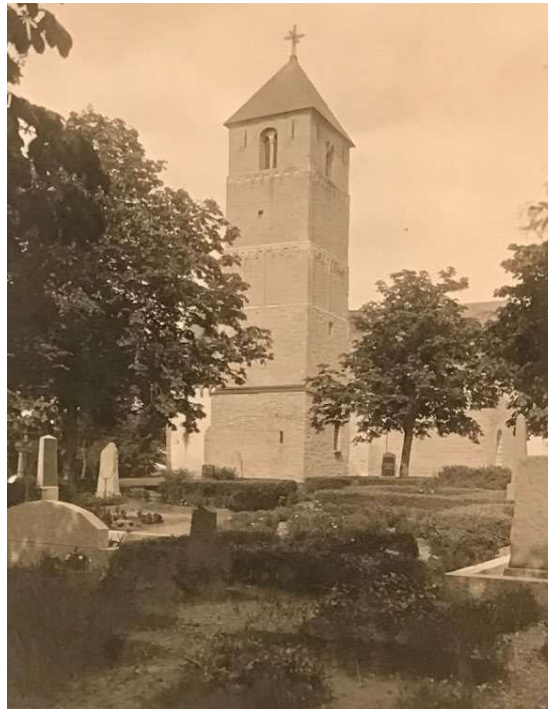
1909 (t v) och 1923 (t h). Ytorna väster om kyrkan har belagt med gravar (ATA).

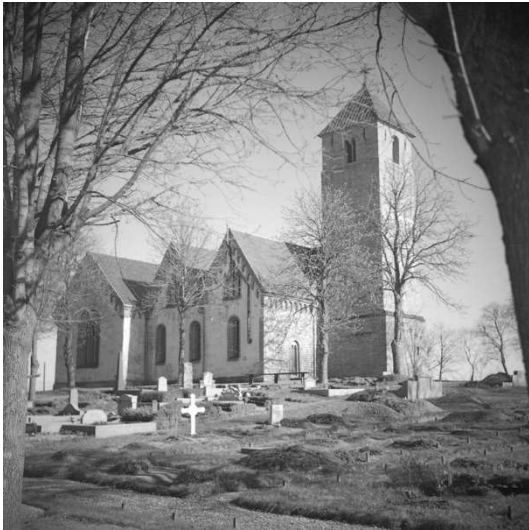
1945. Kyrkogårdens nordvästra del (Östergötlands länsmuseum).

Ett fotografi från 1945 visar kyrkogårdens nordvästra del med en mängd uppgrävda kullar markerade med små träpinnar och några små kors av trä. Det är svårt att avgöra om det rör sig om gravkullar, eller om man håller på att gräva om kyrkogården. Bortom kullarna ligger de mer påkostade gravarna (t ex dagens 261-303). Ett fotografi från 1949 visar kyrkogårdens sydvästra del med omgärdade grusgravar och varierande former av gravvårdar. Ytterligare fotografier och vykort från mitten av 1900-talet visar en tät uppvuxen trädkrans som omger kyrkogården. Området närmast söder om kyrkan är grästäckt och saknar gravvårdar och trädkransen runt kyrkan har tagits bort.

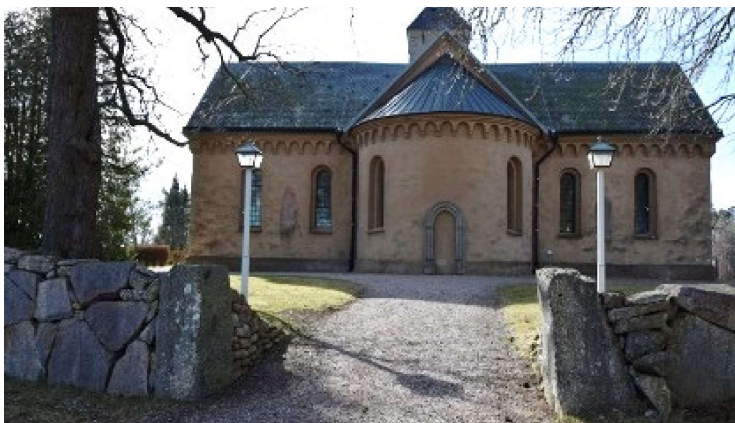
Kyrkogården har tre ingångar. Ingångarna åt norr och väster är försedda med pargrindar av smide med konkava krön och elipsformad dekor. Den östra ingången markeras av två huggna grindstolpar av granit (grind saknas). Enligt uppgift (Löfgren Ek, 2006) har grindöppningen breddats.

Den östra ingången.

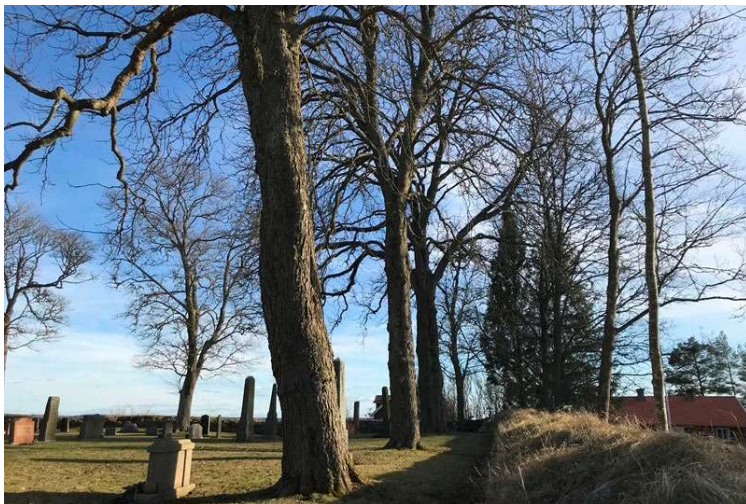
Innanför kyrkogårdsmuren står en trädkrans av hästkastanj (*Aesculus hippocastanum*) och skogslönn (*Acer platanoides*). Trädkransen är starkt decimerad och i norr och nordöst saknas numera träd helt. Gången från ingången i väster och fram till kyrkan kantas av tre ornäsbjörkar (*Betula pendula* 'Dalecarlica'). På kyrkogårdens södra del står ytterligare en björk och sydöst om kyrkan finns en storvuxen cypress.

Trädkransen längs kyrkogårdens västra sida.

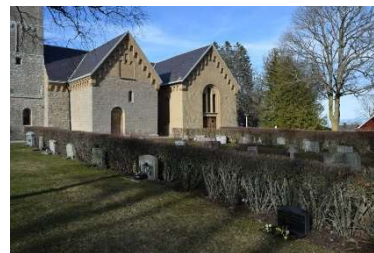
På kyrkogårdens nordöstra och sydvästra gravområden finns klippta rygghäckar av ölandstok, spirea och deutzia. En friväxande häck av spirea omgärdar minneslunden.

Rygghäckar i söder.

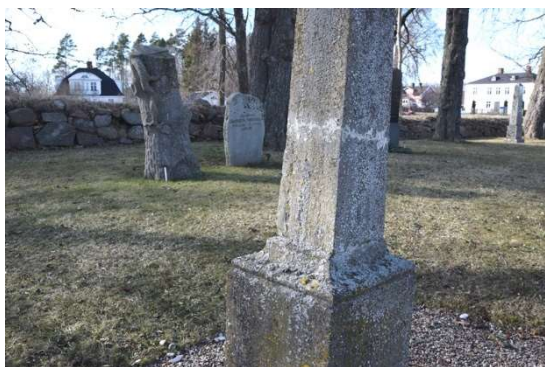
1800-talsgravvårdar på kyrkogårdens sydvästra del.

Kyrkogården är relativt glest belagd med gravvårdar från 1800-talets andra hälft och framåt. Till de äldsta vårdarna hör tre obelisker och ett avbrutet livsträd från andra delen av 1800-talet. I sydvästra delen, där det är den största variationen av gravvårdar finns även en avbruten kolonn från 1862 och en natursten med slipad namnoval med årtalet 1849.

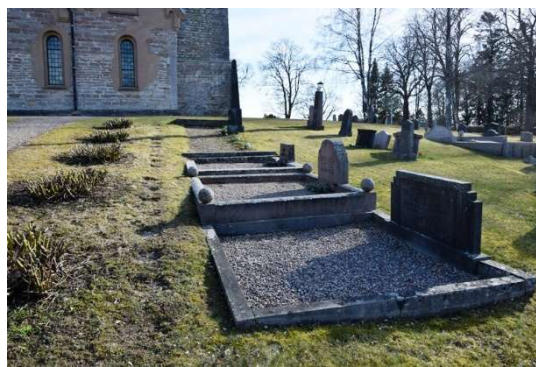
Stenramsongärdade grusgravar finns i sydvästra delen och även norr om kyrkan. Framför allt norr om kyrkan är några av stenramarna mer arbetade. En grästäckt grav omgärdas av en låg klippt tujahäck. På kyrkogårdens nordvästra och nordöstra del finns tio gravvårdar som kan ha ingått i den allmänna linjen, en begravningsform för dem som inte kunde eller ville köpa en gravplats. S k linjegravar på kyrkogårdarna förekom från 1800-talets mitt fram till 1960-talet.

Stenramsongärdade grusgravar norr om kyrkan.

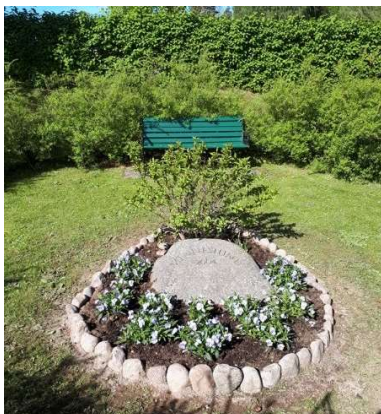
Invid muren i nordväst finns en rund mindre minneslund inramad av spirea. Centrerat på platsen finns en fältsten med inskriptionen ”Minneslund 2004” som omges av en stenkantad blomsterbädd.

Minneslunden.

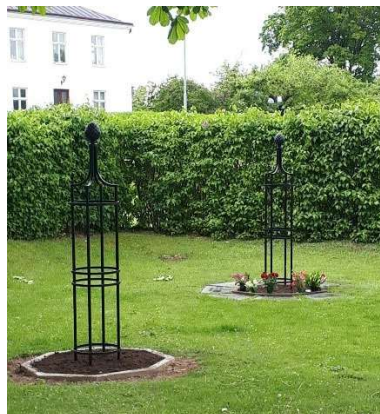
I nordvästra hörnet ligger en askgravplats med två enheter där små liggande hällar ligger runt en flersidig plantering- och smyckningsyta.

Askgravplatsen.

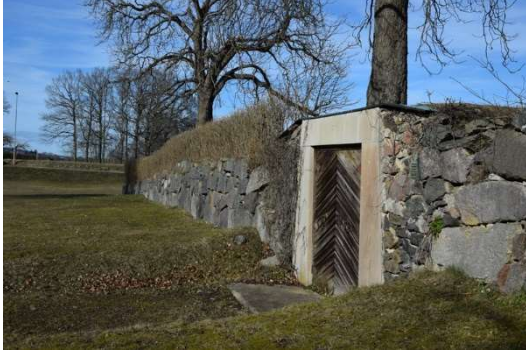
Bisättningsrummet har en ovanlig placering, nergrävt på kyrkogårdens västra sida med ingång i liv med den västra muren. Pardörren har en profilerad panel i fiskbensmönster med ”ålderdomliga” beslag. Dörren ramas in av kalkstensskivor. På kyrkogården syns bisättningsrummet som en nergrävd jordkällare.

Bisättningsrummet i västra muren.

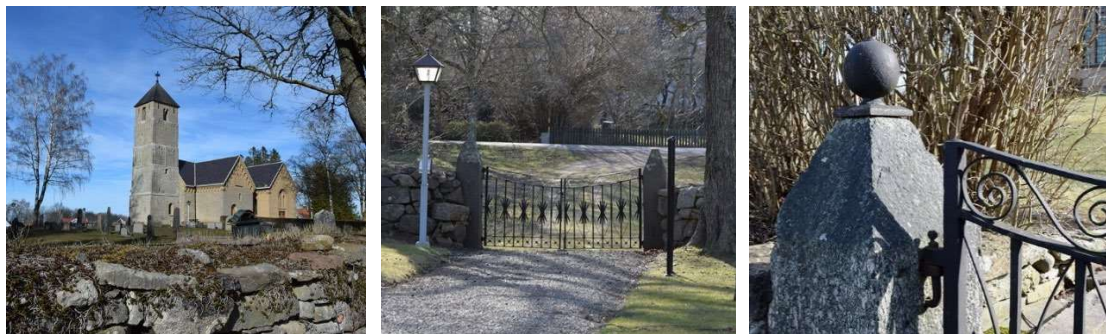
- Den omgärdande kyrkogårdsmuren, övervägande av kallmurad gråsten och kalksten, den absidformade ingången i öster och ingångarna med bastanta grindstolpar som harmonierar med kyrkan och smidesgrindarna utgör i sin helhet en traditionell kyrkogårdsomgärdning.

Den omgärdande muren i söder (t v), muren i väster tillsammans med den västra ingången (mitten) samt en grindstolpe vid norra ingången (t v).
