HALLA KYRKA

-En presentation

Restaureringen av Halla kyrka

Skriftserie om Visby stifts kyrkor i samband med restaurering i samarbete med Gotlands Kyrkohistoriska Sällskap nr 11.

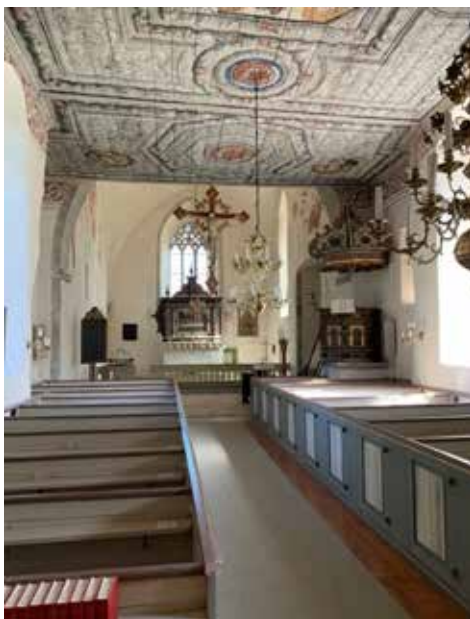
*Interiör mot öster före restaureringen.
Foto JL 2020.*

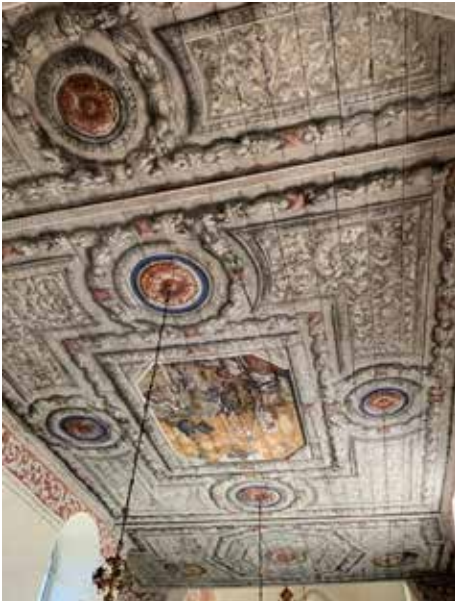
Långhusets innertak med målning från 1697, sett mot öster före restaureringen. Foto JL 2020.

Mest anslående från denna tid är den stora takmålningen över långhuset, utförd på det plana träinnertaket år 1697, donerad av Inger Schmidt som änka. Taket har en motsvarighet i Follingbo, men de särskiljer sig genom sin rika bemålning, utförda av en driven målare, troligen Abraham Beck, och besläktade med de rikt målade innertak som förekommer i en del slottsmiljöer och kyrkors innertak, särskilt i Västsverige. Till skillnad från en del andra kyrkors målade innertak är det inte bara dekorativt, försett med livfullt slingrande akantusrankor, utan målar illusoriskt upp ett profilerat stucktak som öppnar sig i mitten med en himmelsutsikt, gestaltande Adam och Eva, människorna, inför Yttersta domen. Man har någon gång sett det motiverat att komplettera bilderna med förklarande texter, kanske för att dämpa det skrämmande och lyfta fram det trösterika: ”Alla era synder kastar jag bakom min rygg” säger Jesus. I det hotande gapet är skrivet ”Du helvete, var är din seger”.

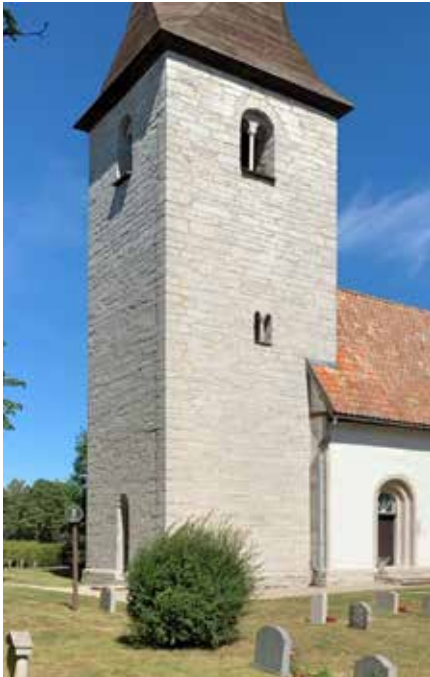
*Tornet från sydväst.
Foto JL 2020.*

Den äldsta kyrkans arkitektur framgår bäst av tornet, medan långhusets murar förändrats genom upptagna fönster, förstorad portal och överputsning. Tornet reser sig obrutet från sockeln och uppåt, utan avsats eller indrag. Murverket består av väl huggna kalkstenar och de få öppningarna är utplacerade på jämnt avstånd. Gluggarna mitt på tornet med sina bågar och kolonnetter vore lämpade för ett finare gemak, men var kanske mest tänkta att ses utifrån. Våningen kunde inte, som nu, nås via en trappa i tornet. Fram till 1860-talet var den enda vägen upp till vind och torn genom

den lilla luckan i långhustaketets snett ovanför långhusportalen. Tornets fint utförda romanska arkitektur kan säkerligen förklaras genom närheten till Roma kloster och den kunskap i byggnadskonst som klosterruinerna ännu uppvisar.

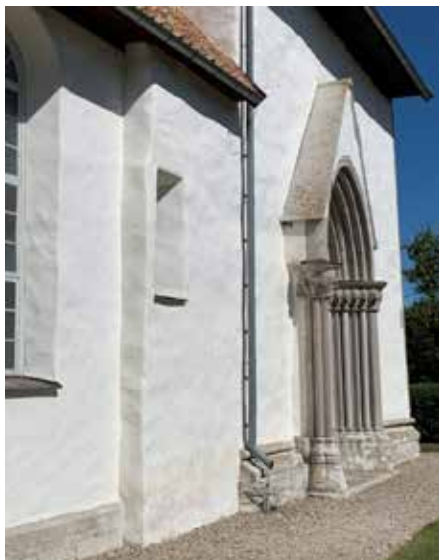
Långhusets förlängning och korportalen.
Foto JL 2020.

högre, längre och bredare, försett med ett stort fönster i öster, prytt av glasmålningar varav rester ännu finns kvar uppe i masverket. Koret byggdes ett stycke öster om det gamla långhuset för att ge plats åt ett större och längre långhus mellan det nya koret och det äldre tornet. Mellanrummet fylldes provisoriskt ut med enkelt resta murar som dock restes längre ut än resten av långhuset. Skälet var sannolikt att dels vinna lite yta, dels skapa en naturlig stödmur till koret och kunna låta den nya triumfbågen öppna sig i sin fulla bredd. Långhustaket skar dock av bågens krön. Så var vanligt i de kyrkor på Gotland som förstörades på samma sätt som här och har "rättats till" vid åtskilliga restaureringar under 1900-talet att Halla är ett av de få exempel som kan visa upp den ursprungliga formen.

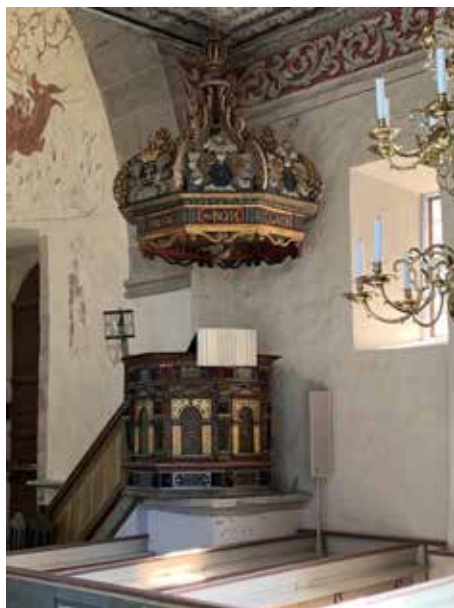
Predikstol, skänkt av Henrik och Inger Schmidt 1697. Ljudtaket ombyggt 1747 av Johan Hernell. Foto JL 2020.

Predikstolens baldakin hade också tagit skada av de vattenläckage som förstört delar av det vertikala måleriet. De upprättstående ornamenten mot öster hade mycket skadat färgskikt med stora bortfall. Träskadeinsekter hade också gått hårt åt dessa ornament och de var sköra och instabila. Baldakinen rengjordes och all lös färg stabiliserades genom att lim applicerades. För att få ett slätt ytskikt användes en värmespatel, liknande ett minimalt strykjärn, som planade ut färgskiktet och lade det så slätt mot underliggande yta som möjligt. Efter att färgen stabiliserats kunde alla bortfall tonas in så att skadorna nu inte syns.

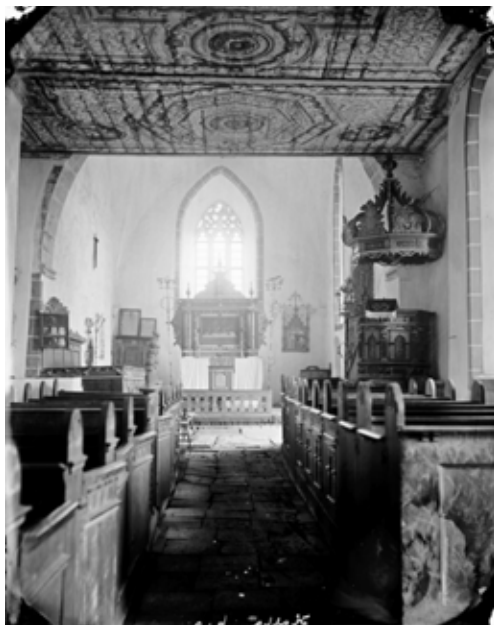
Interiör mot öster strax före restaureringen 1876 som innebär att kyrkans äldre bänkinredning från 1600-talet helt byttes ut. Foto C. F. Lindberg 1875, ATA.

år senare, 1876, följde en inre restaurering. Ett foto, taget precis före, visar den karaktärsfulla 1600-talsbänkinredning som revs ut, men å andra sidan framgår stora sättningar i golvet och att bänkarna lutade åt olika håll, så att många dörrar inte längre gick att stänga. Nya bänkar tillkom, i princip de nuvarande. Tacksamt nog målades innertaket inte över, vilket inte hade varit främmande för tiden för att ge rummet ett mer ljust och sobert uttryck och för att skyla de fuktskador som det otäta yttertaket orsakade. Kalkmålningarna i koret var då redan överputsade. I väster byggdes en liten läktare och på denna ställdes en liten orgel, ofta en nyhet för kyrkorum på 1800-talet. Ytterligare en modernitet kom 1906 då man anskaffade en kamin, vilket var den första värmekällan i kyrkorummet. Tidigare satt församlingen i kyrkan även när det var minusgrader, men med en kamin kunde man nå upp till

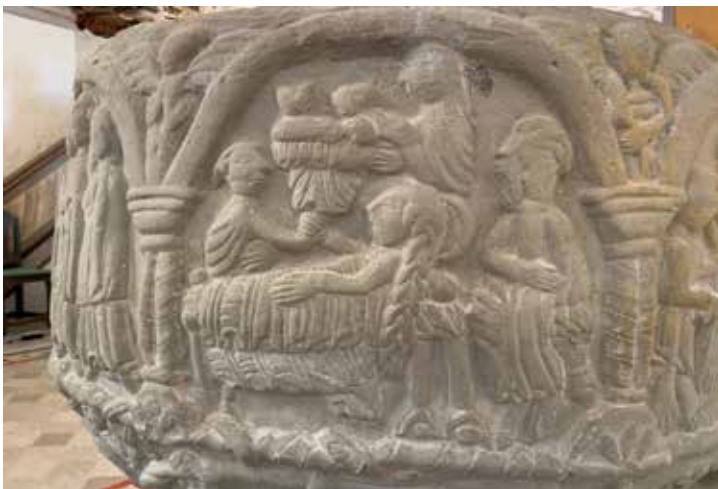
Detalj av dopfontens cuppa. Foto JL 2020.

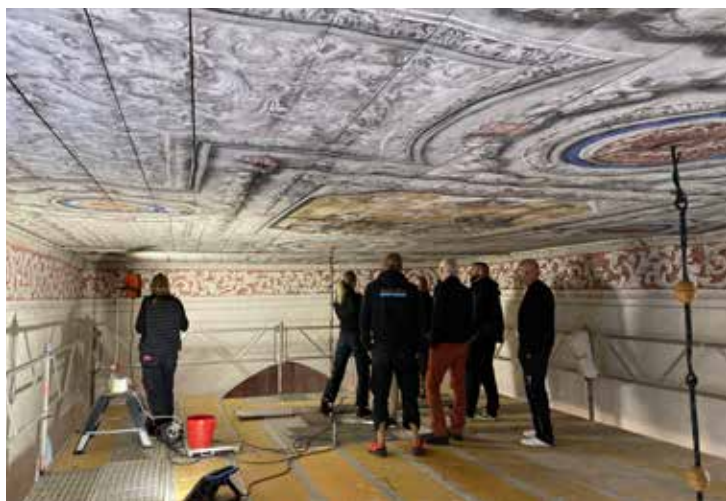
Kyrkans rikt bemålade tak rengjordes och konserverades.
Foto Anna Plahn 2022.

nya stenkistor. De mer omfattande åtgärderna gjordes invändigt där kyrkans rikt bemålade trätak från 1697 rengjordes och konserverades, liksom övrig inredning i trä.

lim. En tunn limblandning penslades på och överflödigt lim trycktes bort med en fuktad trasa. Efter att färgskiktet stabiliserats retuscherades alla bortfall. Det innebär att där färgen trillat bort målades ny färg i för att skadan skulle dämpas. De mörka fuktskador som ansågs störande tonades in och kan nu inte längre ses från golvet.

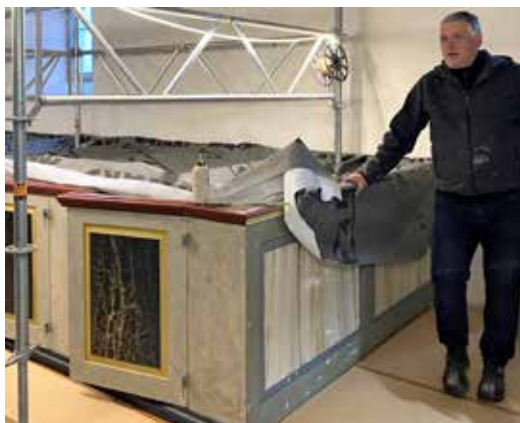
Jerry Jannehag stod för förslag och ommålning av bänkinredningen. Foto Anna Plahn 2022.

Kyrkans bänkar var målade i en blå kulör med ljust ådringsmålade speglar. Färgen var fläckigt gulnad och hade lossnat partiellt över alla ytor. Dekorationsmålare Jerry Jannehag anlätades som tog fram ett helt nytt förslag på färgsättning. Det nya förslaget anpassades efter den befintliga inredningen, främst taket och predikstolen.

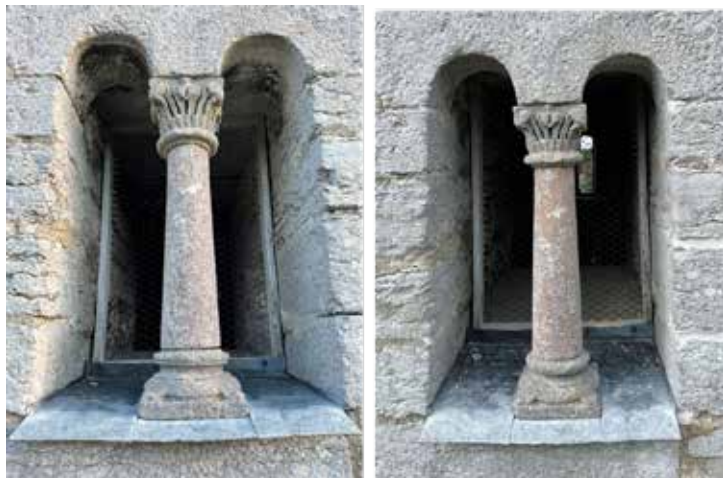
Dekorativ kolonn på södra tornfasaden. Till vänster ses ljusöppningen före konservering och till höger efter att begynnande krusbildning avlägsnats i bågarna, sprickbildningar i omfattningarna lagats och fogar kompletterats. Foto Rebeca Kettunen, 2022.

Åtgärderna på tornfasaden bestod i att från skylift säkra sprickbildningar med stenlagningsbruk på kvaderstenar, ljud- och ljusöppningar samt att begynnande krustabildning avlägsnades i öppningarnas bågar. Lagningar retuscherades för att harmoniera med omgivande sten. Fogarna på sockeln skall enligt uppdragsgivarens kravspecifikation kompletteras med lokalt tillverkat kalkbruk våren 2023.

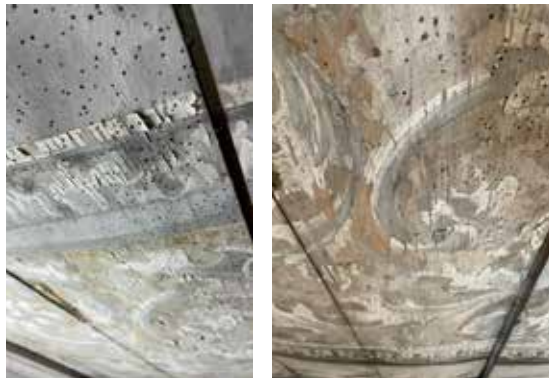
Under restaureringen 2022 var innertaket med måleri från 1697 det objekt som tog mest energi i anspråk men som också blev en speciell arbetsupplevelse för oss som var delaktiga i konserveringen. Skicket på det bemålade trätaket var svårt att bedöma under projekteringen 2018. Exakt hur skadebilden såg ut visste vi inte då vi startade konserveringen under hösten 2022 men att det fanns partiell flagning kunde vi vara säkra på då vi från golvet kunde se bortfall i färgskiktet. Vi misstänkte att skadorna var mer omfattande, men fick en smärre chock då vi kunde se taket på nära håll från byggnadsställningarna. Stora delar av målningen flagade och större delen av måleriet var mycket instabilt.

Flagor hängde lösa och riskerade att trilla bort. Skadebilden var mycket mer omfattande än vi kunnat tänka oss innan vi kunde undersöka det noggrant. De tvärgående lister som täcker plankskarvarna var i bedrägligt skick och på dessa satt färgen knappt fast överhuvudtaget.

Flera takläckage genom åren hade gjort att vatten bildat mörka fläckar kring skarvarna mellan planken. Vi insåg snabbt att tidigare restaureringar hade gått hårt åt måleriet. Stora områden var nästintill ommålade och en sprayteknik hade använts med ett prickigt resultat. De största ingreppen gjordes under restaureringen 1965. Taket konserverades då av Erik Olsson Sanda och innan dess på 1870-talet av O. Engfeldt. Dock har ingen ingående analys gjorts av vad för tidigare tillägg som utförts. På den vertikala delen av måleriet som under triumfbågen vetter mot koret, hade en stor vattenläcka skadat måleriet på södra sidan så att originalmålningen nu bara är fragmentariskt bevarad.

*Skador på
innertakets
måleri, sett
på nära håll
före konserve-
ringen. Foto
Susanna Barros
Eriksson 2022.*

Det tog ungefär tre veckor för fyra personer att gå över varje kvadratcentimeter av taket och fästa varje flaga med

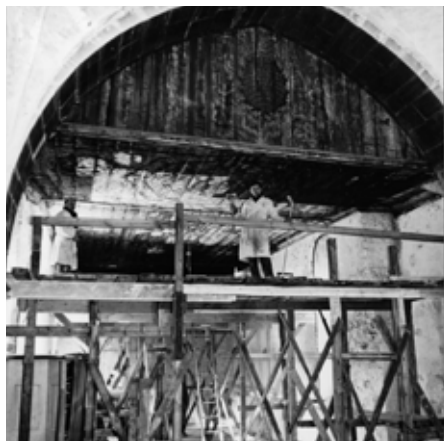
Interiör mot väster under restaureringen 1965. Innertaket rengörs från sot från kaminen. Foto troligen Erik Olsson Sanda, ATA

År 1965 restaurerades kyrkan efter förslag av länsarkitekt Olle Karth i Visby. Sotet togs bort, varvid takmålningarna konserverades. I koret framtogs åter de medeltida målningarna. Läktaren revs och en ny trävägg sattes i tornbågen, sparsmakad i ljust laserat trä. Nu frilades också tornets murverk från puts, samtidigt som betong lades på korets gavel som förstärkning, men enbart in mot kyrkvinden där det inte syntes utåt. Bänkarna, tidigare träådringsmålade, gjordes bekvämare och målades i ljusa färger. 1994-95 gjordes en yttre restaurering efter anvisningar av Jan Utas, varvid yttertak och putsytter sågs över. Under 2010-talet gjordes vissa konserveringsarbeten i kyrkorummet, ett arbete som följdes upp under den nyss avslutade restaureringen 2022, då också bänkarna fick en ny färgsättning.
